삼정천교(부산) 교면포장 S1

손 상 물 량 표

| 용역명 | | 2023년 부산울산고속도로 정밀안전점검 및 성능평가용역 | | | |

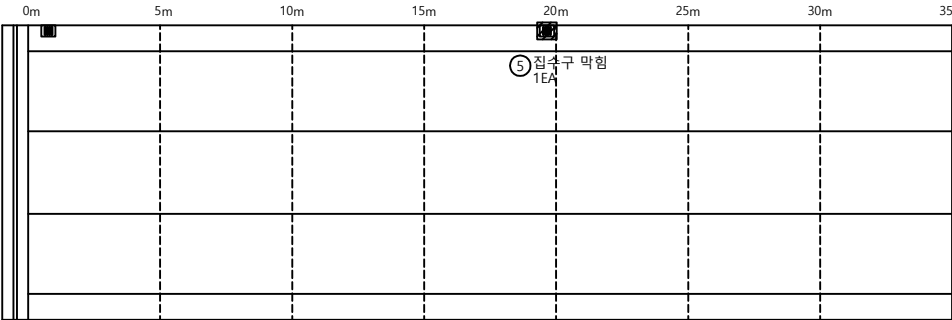
S1

| 번호 | 선/구 | 부재명 | 손 상 현 황 | 손 상 규 모 | | | | | | 비고 |
|---|---|---|---|---|---|---|---|---|---|---|
| 1 | 구 | 방호벽 | 균열 | 0.2 | 4.0 | | 1 | m | 4.00 | |
| 2 | 구 | 방호벽 | 균열 | 0.2 | 9.0 | | 1 | m | 9.00 | |
| 3 | 구 | 방호벽 | 균열 | 0.2 | 5.0 | | 1 | m | 5.00 | |
| 4 | 구 | 방호벽 | 균열 | 0.2 | 1.2 | | 1 | m | 1.20 | |
| 5 | 선 | 배수시설 | 점수구 막힘 | | | | 1 | EA | 1.00 | |

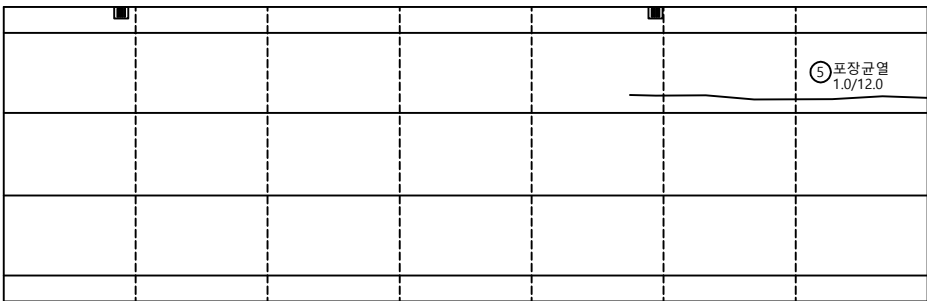
| 번호 | 선/구 | 부재명 | 손 상 현 황 | 손 상 규 모 | | | | | | 비고 |
|---|---|---|---|---|---|---|---|---|---|---|
| 1 | 구 | 방호벽 | 균열부 백태 | 0.2 | 9.0 | | 1 | m | 9.00 | |
| 2 | 구 | 방호벽 | 균열 | 0.2 | 2.5 | | 1 | m | 2.50 | |
| 3 | 구 | 방호벽 | 균열 | 0.2 | 2.0 | | 1 | m | 2.00 | |
| 4 | 구 | 방호벽 | 균열 | 0.2 | 0.8 | | 1 | m | 0.80 | |
| 5 | 구 | 방호벽 | 균열 | 0.2 | 4.0 | | 1 | m | 4.00 | |
| 6 | 구 | 방호벽 | 균열 | 0.2 | 0.8 | | 1 | m | 0.80 | |
| 7 | 신 | 교면포장 | 포장균열 | 1.0 | 12.0 | | 1 | m | 12.00 | |

① 균열부 백태  
0.2/9.0

⑥ 균열  
0.2/0.8

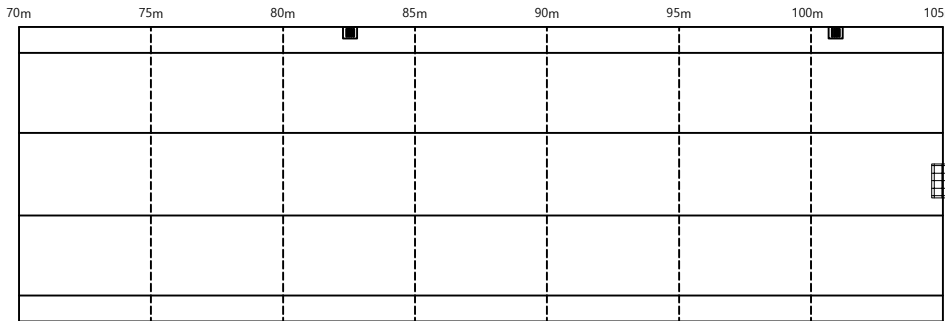
| 번호 | 선/구 | 부재명 | 손 상 현 황 | 손 상 규 모 | | | | | | 비고 |
|---|---|---|---|---|---|---|---|---|---|---|
| 1 | 구 | 방호벽 | 균열 | 0.2 | 1.2 | | 1 | m | 1.20 | |

① 균열  
0.2/1.2

② 파손  
0.3X0.4

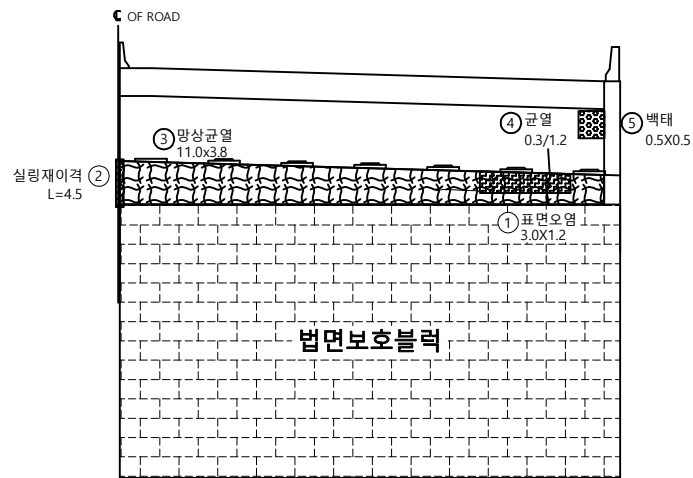
삼정천교(부산) 교대 A1

| 교대 | | | | | | | | | |
|---|---|---|---|---|---|---|---|---|---|
| 3 | 구 | 교대 | 망상균열 | 0.2 | 11.0 | 3.8 | 1 | m <sup>2</sup> | 41.80 |
| 4 | 신 | 교대 | 균열(0.3mm이상) | 0.3 | 1.2 | | 1 | m | 1.20 |

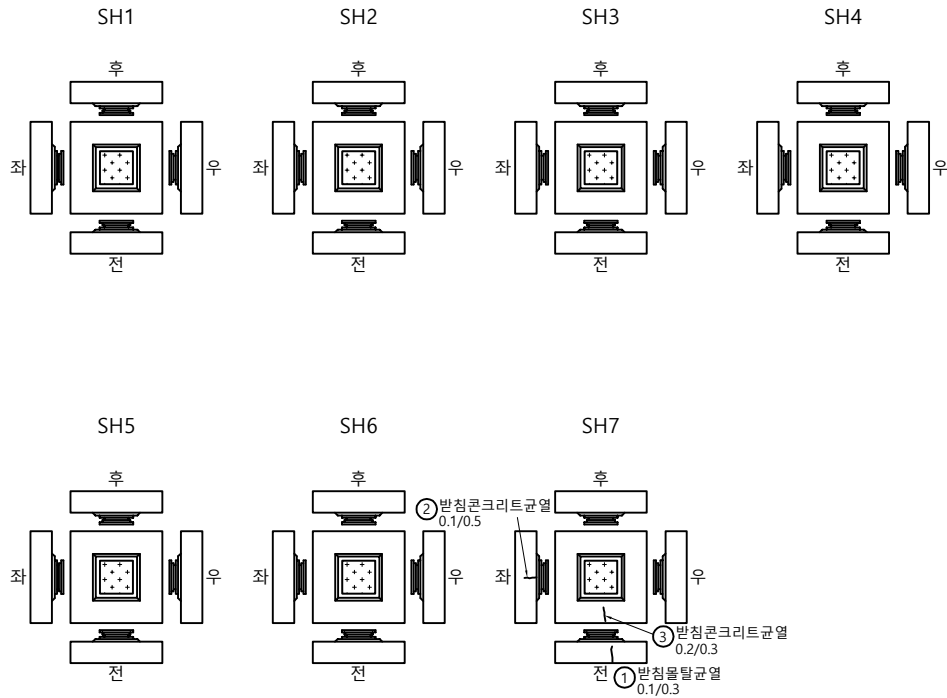
삼정천교(부산) 받침장치 A1

④플레이트부식  
7EA

| 번호 | 선/구 | 부재명 | 손 상 현 황 | 손 상 규 모 | | | | | 비고 |
|---|---|---|---|---|---|---|---|---|---|
| 1 | 구 | 교량받침 | 받침물탈 균열 | 0.1 | 0.3 | | 1 | m | 0.30 |
| 2 | 구 | 교량받침 | 받침콘크리트 균열 | 0.1 | 0.5 | | 1 | m | 0.50 |
| 3 | 구 | 교량받침 | 받침콘크리트 균열 | 0.2 | 0.3 | | 1 | m | 0.30 |
| 4 | 구 | 교량받침 | 플레이트 부식 | | | | 7 | EA | 7.00 |

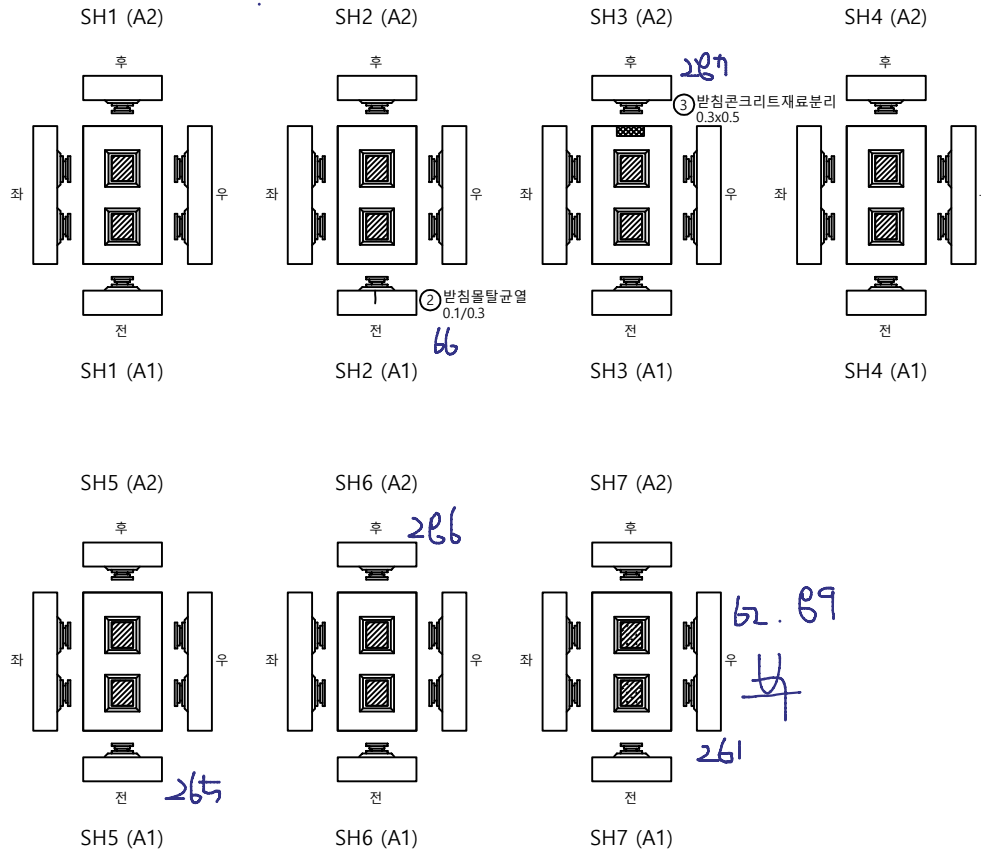
| 번호 | 선/구 | 부재명 | 손 상 현 황 | 손 상 규 모 | | | | | 비고 |
|---|---|---|---|---|---|---|---|---|---|
| 2 | 구 | 교량받침 | 받침물갈 균열 | 0.1 | 0.3 | | 1 | m | 0.30 |
| 4 | 구 | 교량받침 | 플레이트 부식 | | | | 2 | EA | 2.00 |

- ① 고무재밀림  
14EA  
④ 플레이트부식  
2EA

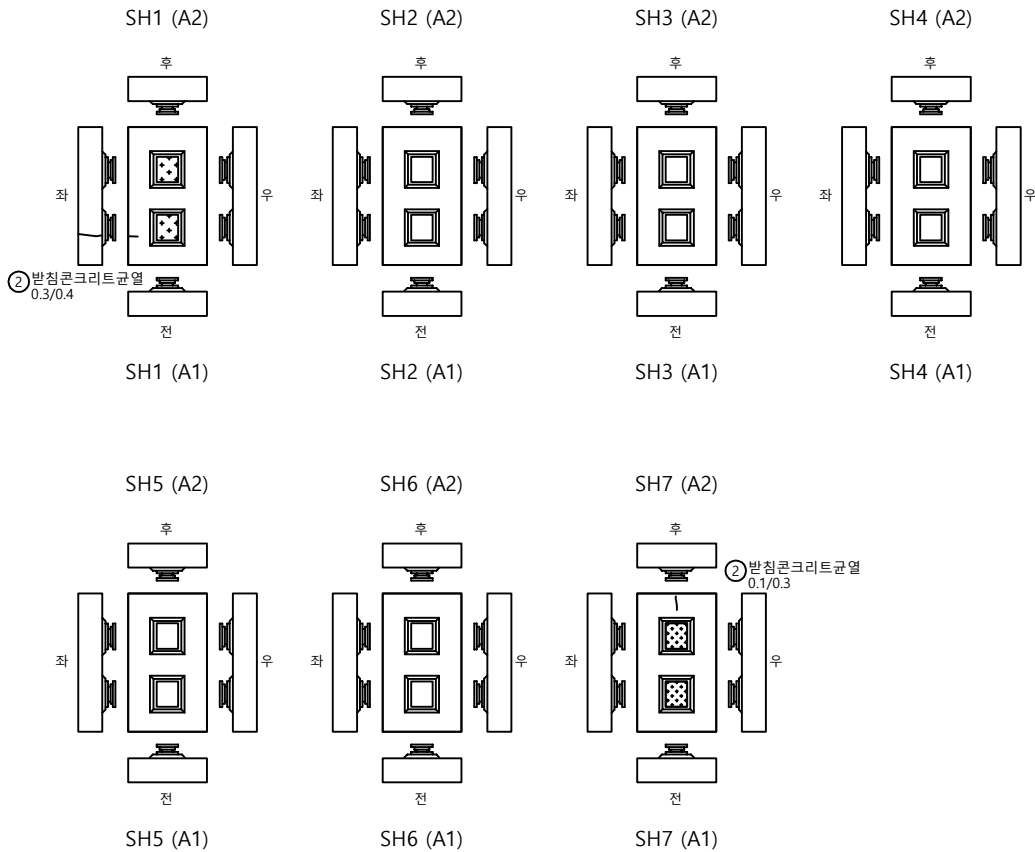
삼정천교(부산) 받침장치 P6

① 플레이트부식  
4EA
