# 삼정천교(울산) 교면포장 S1

2023년 부산울산고속도로 정밀안전점검 및 성능평가용역

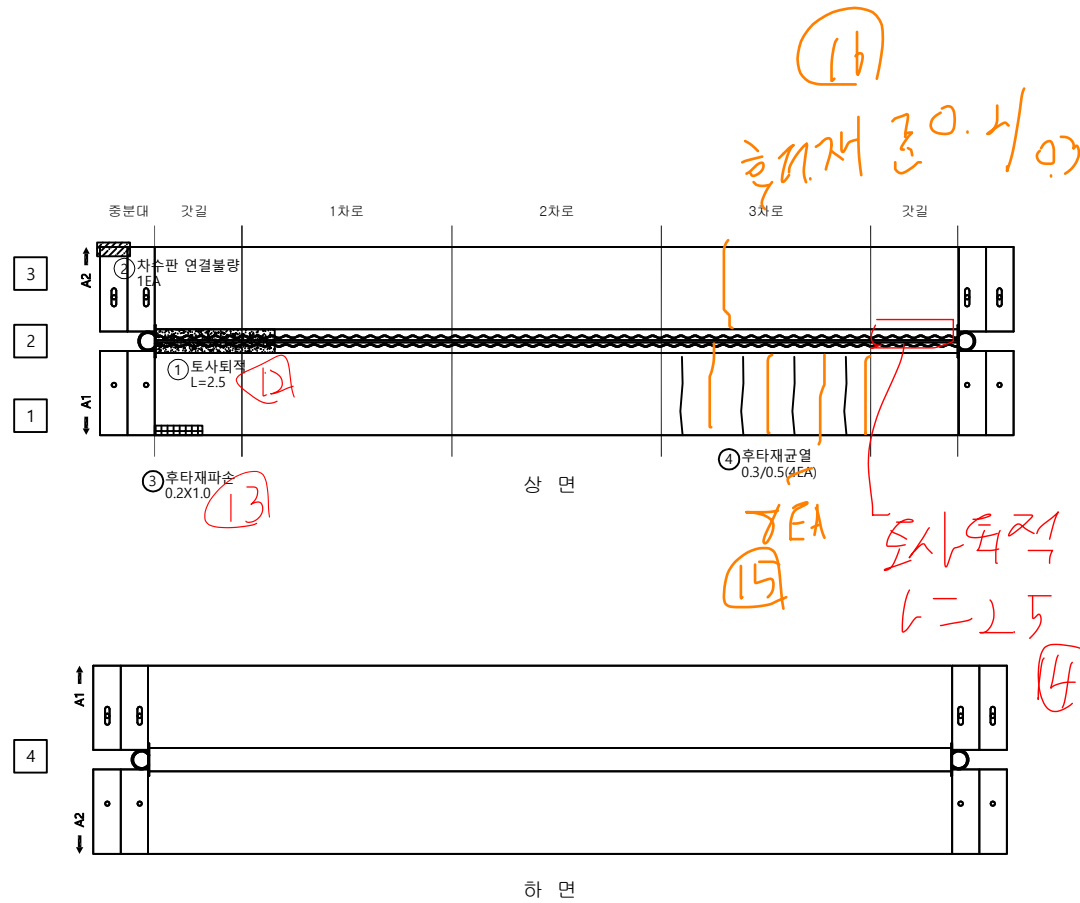
삼정천교(울산) 신축이음 A1

| 번호 | 선/구 | 부재명 | 손상현황 | 손상규모 | | | | | 비고 |
|---|---|---|---|---|---|---|---|---|---|
| 4 | 구 | 신축이음 | 후타재 균열 | 0.3 | 0.5 | | 4 | m | 2.00 |

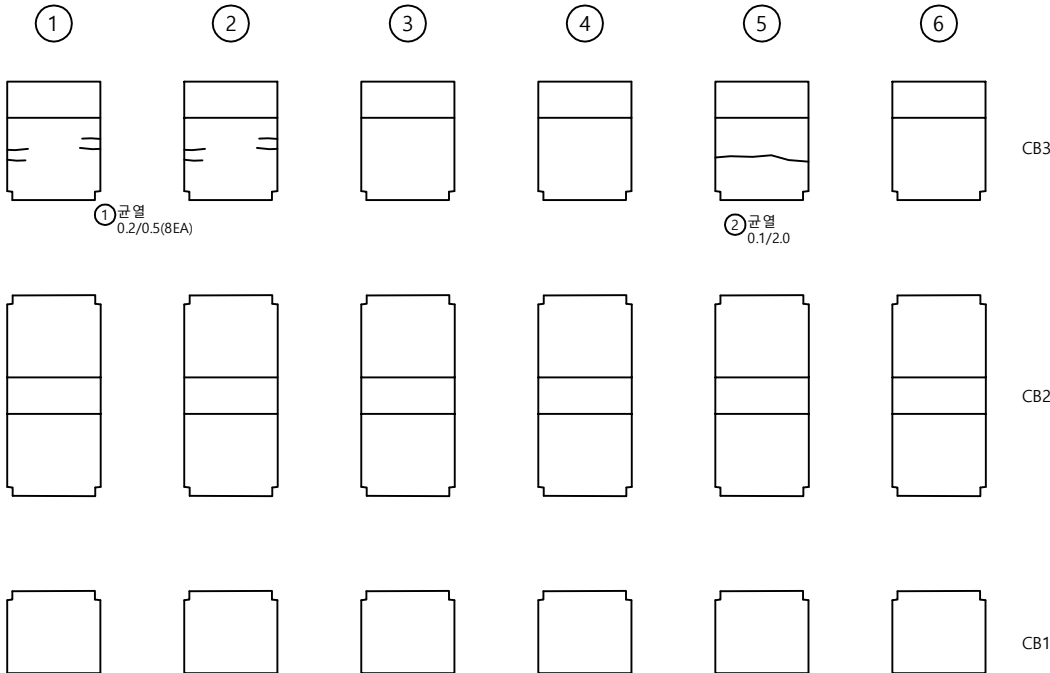
| 가로보 S4 | | | | | | | | | |
|---|---|---|---|---|---|---|---|---|---|
| 1 | 선 | 가로보 | 균열 | 0.2 | 0.5 | | 8 | m | 4.00 |
| 2 | 선 | 가로보 | 균열 | 0.1 | 2.0 | | 1 | m | 2.00 |

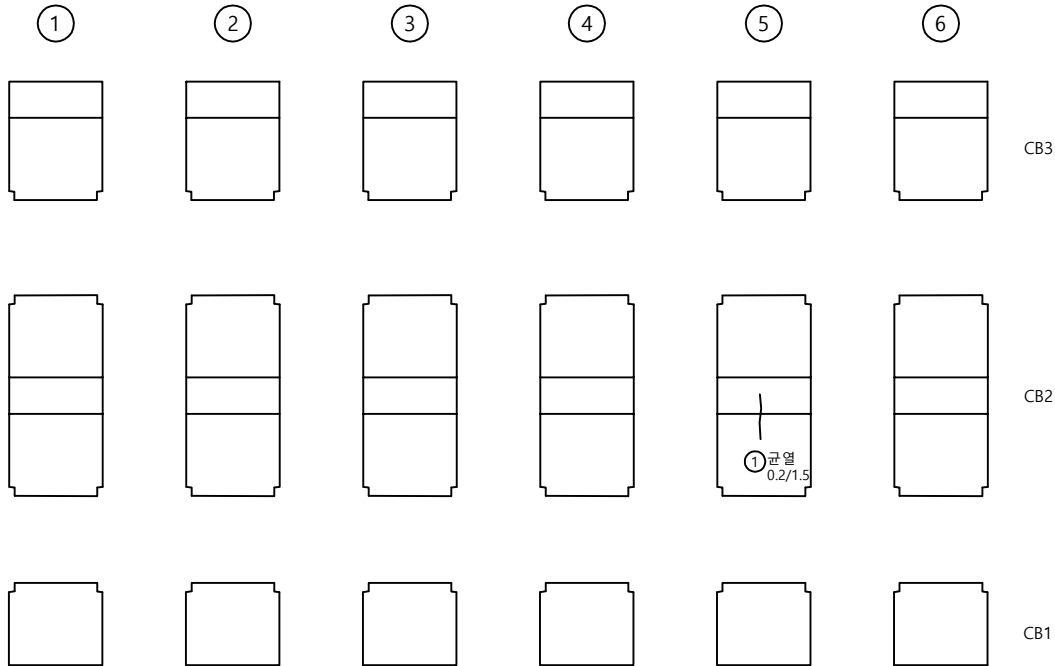
삼정천교(울산) 가로보 S8

| 가로보 | | | | | | | | | | |
|---|---|---|---|---|---|---|---|---|---|---|
| 1 | 구 | 가로보 | 균열 | 0.2 | 1.5 | | 1 | m | 1.50 | |

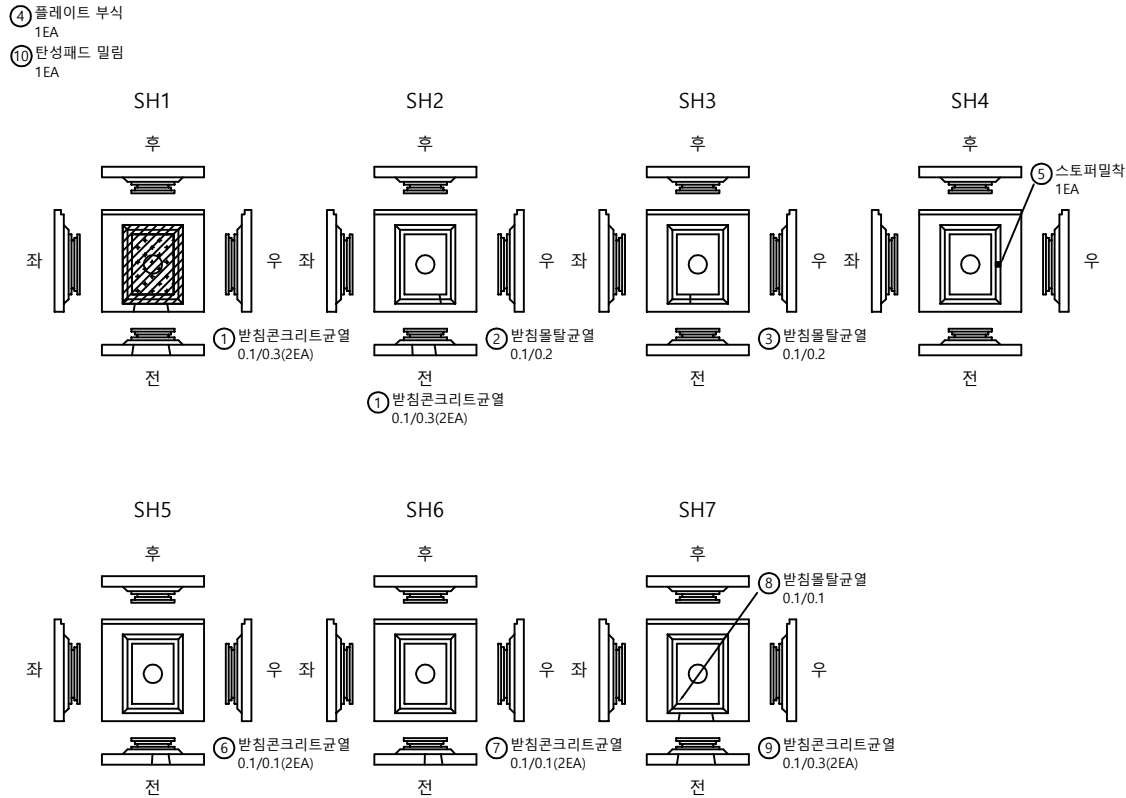
# 삼성천교(울산) 받침장치 A1

| 받침장치 | | | | | | | | | |
|---|---|---|---|---|---|---|---|---|---|
| 1 | 구 | 교량받침 | 받침콘크리트 균열 | 0.1 | 0.3 | | 2 | m | 0.60 |
| 2 | 구 | 교량받침 | 받침물탈 균열 | 0.1 | 0.2 | | 1 | m | 0.20 |
| 3 | 구 | 교량받침 | 받침콘크리트 균열 | 0.1 | 0.2 | | 1 | m | 0.20 |
| 4 | 신 | 교량받침 | 플레이트 부식 | | | | 1 | EA | 1.00 |

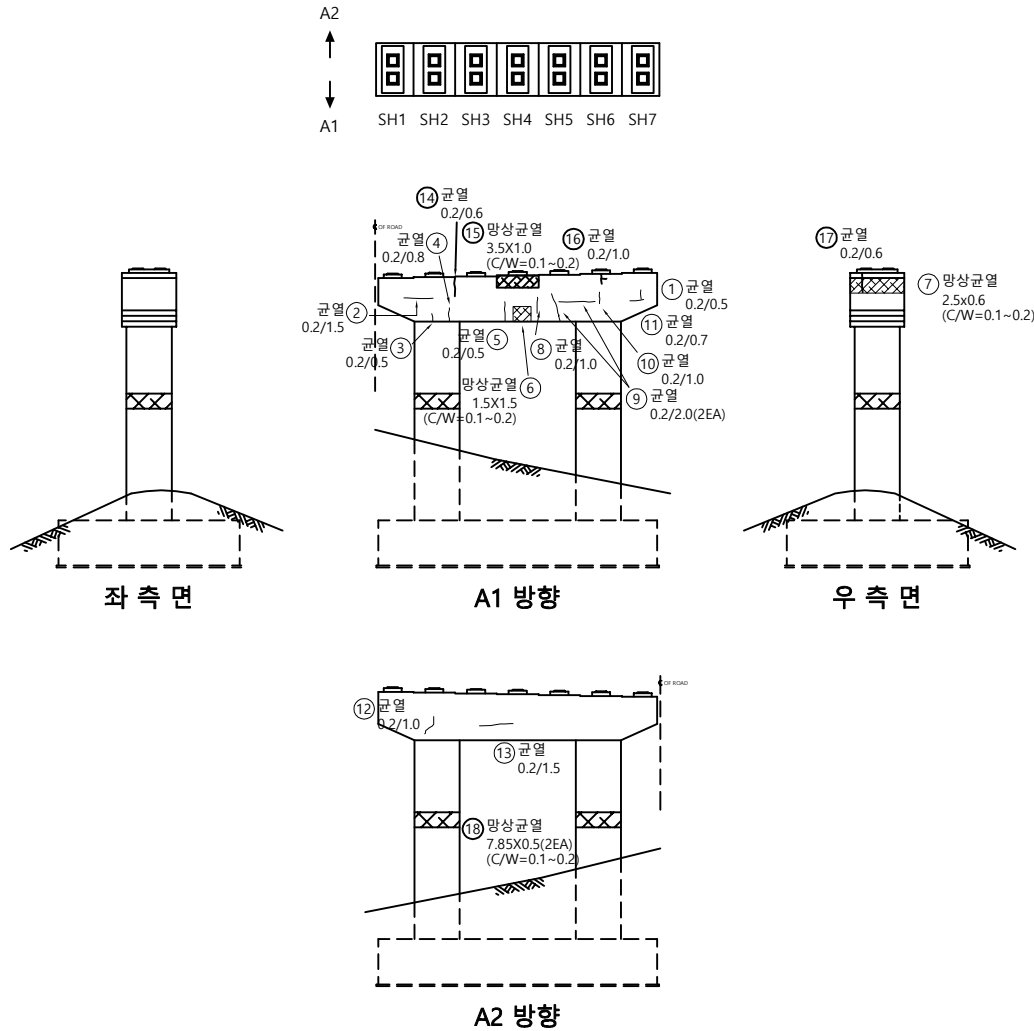
삼정천교(울산) 교각 P1

| 교각 | | | | | | | | | |
|---|---|---|---|---|---|---|---|---|---|
| 1 | 구 | 교각 | 균열 | 0.2 | 0.5 | | 1 | m | 0.50 |
| 6 | 구 | 교각 | 망상균열 | 0.2 | 1.5 | 1.5 | 1 | ㎡ | 2.25 |
| 15 | 구 | 교각 | 망상균열 | 0.2 | 3.5 | 1.0 | 1 | ㎡ | 3.50 |
| 18 | 구 | 교각 | 망상균열 | 0.2 | 7.9 | 0.5 | 2 | ㎡ | 7.85 |

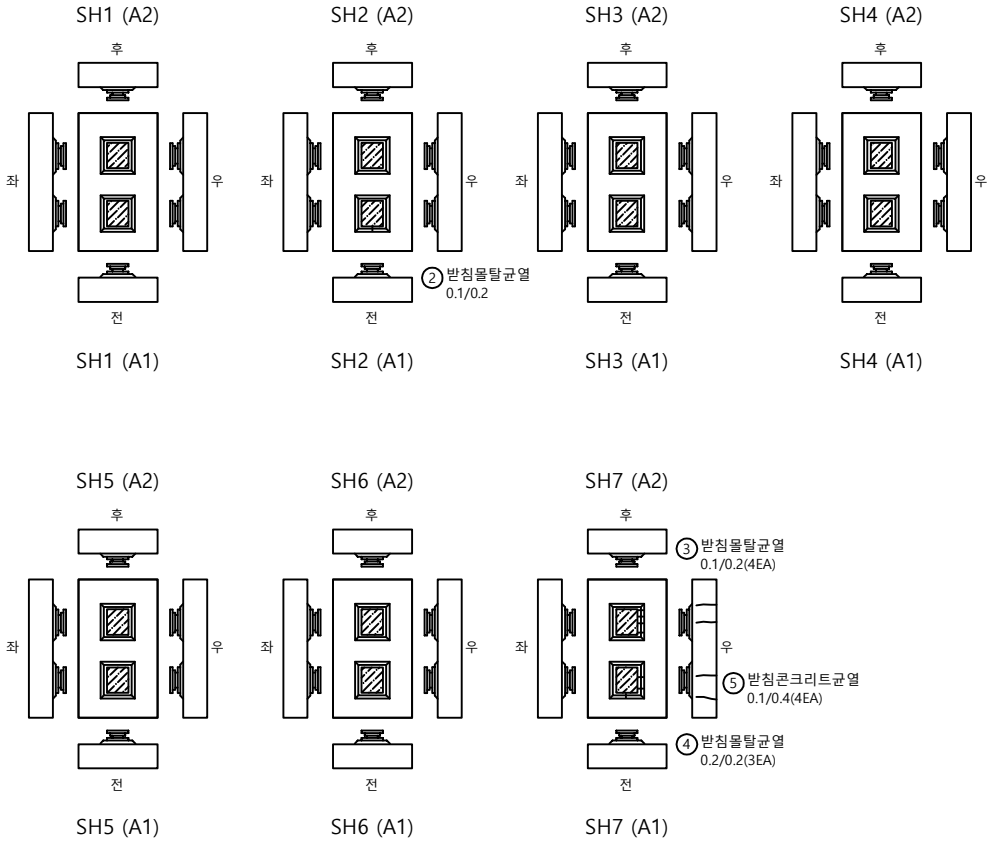
① 받침본체밀림  
14EA

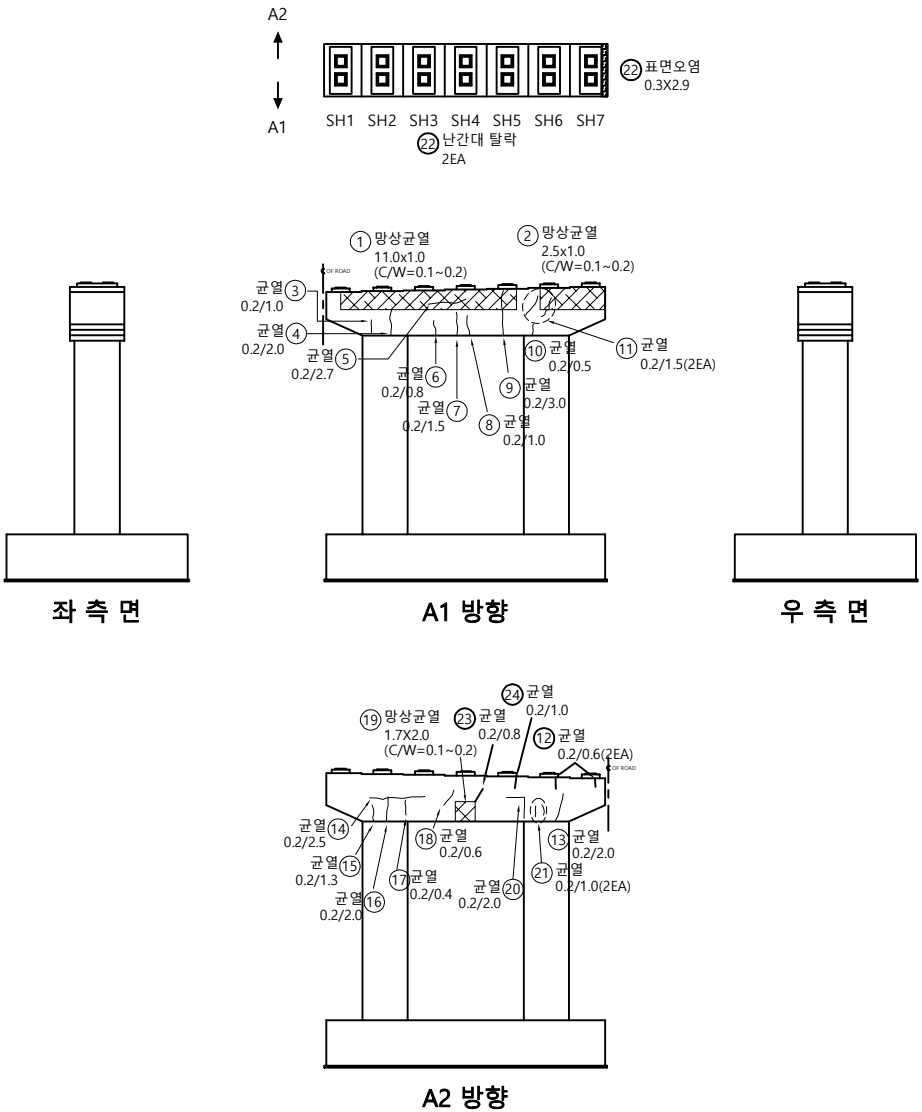
| 교각 | | | | | | | | | |
|---|---|---|---|---|---|---|---|---|---|
| P2 | | | | | | | | | |

| 교각 | | | | | | | | | |
|---|---|---|---|---|---|---|---|---|---|
| 1 | 구 | 교각 | 망상균열 | 0.2 | 11.0 | 1.0 | 1 | ㎡ | 11.00 |
| 2 | 구 | 교각 | 망상균열 | 0.2 | 2.5 | 1.0 | 1 | ㎡ | 2.50 |
| 19 | 구 | 교각 | 망상균열 | 0.2 | 1.7 | 2.0 | 1 | ㎡ | 3.40 |

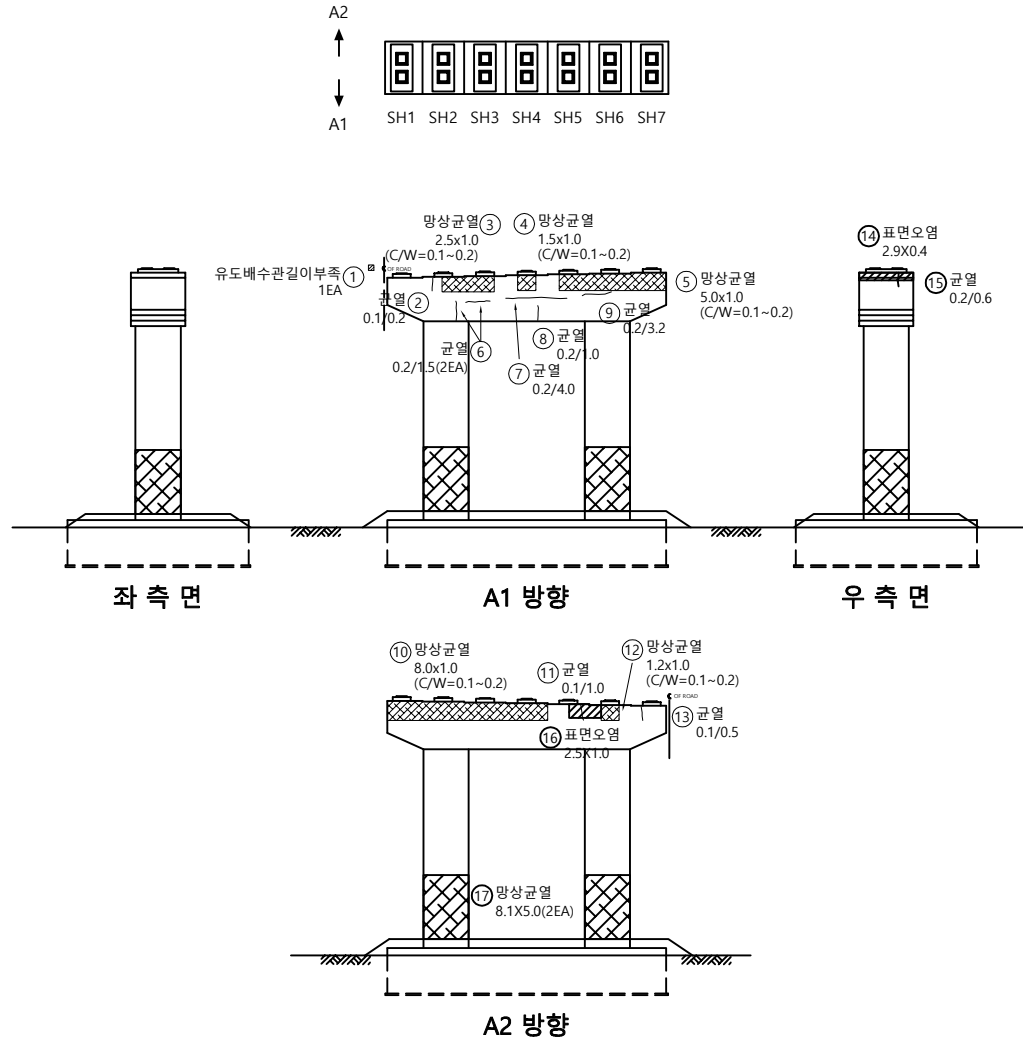
P3

| 번호 | 선/구 | 부재명 | 손상현황 | 손상규모 | | | | | 비고 |
|---|---|---|---|---|---|---|---|---|---|
| 3 | 구 | 교각 | 망상균열 | 0.2 | 2.5 | 1.0 | 1 | m <sup>2</sup> | 2.50 |
| 10 | 구 | 교각 | 망상균열 | 0.2 | 8.0 | 1.0 | 1 | m <sup>2</sup> | 8.00 |
| 17 | 구 | 교각 | 망상균열 | 0.2 | 8.1 | 5.0 | 2 | m <sup>2</sup> | 81.00 |

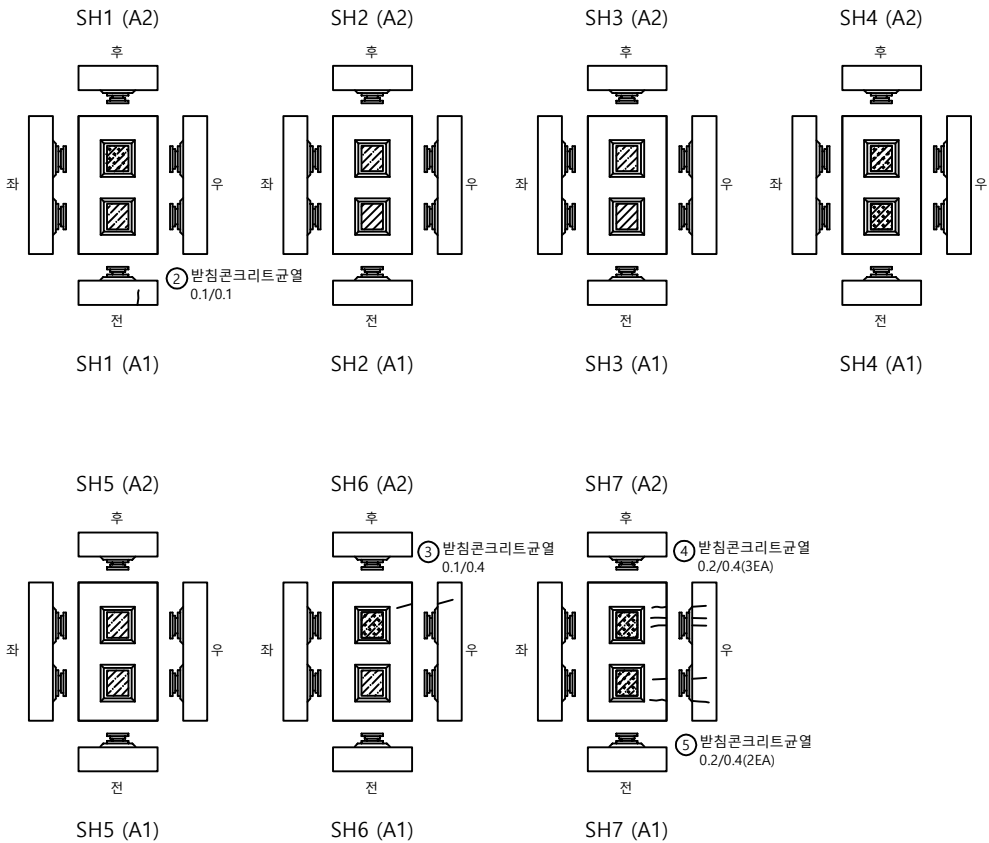
- ① 받침본체밀림  
14EA  
⑥ 플레이트부식  
6EA

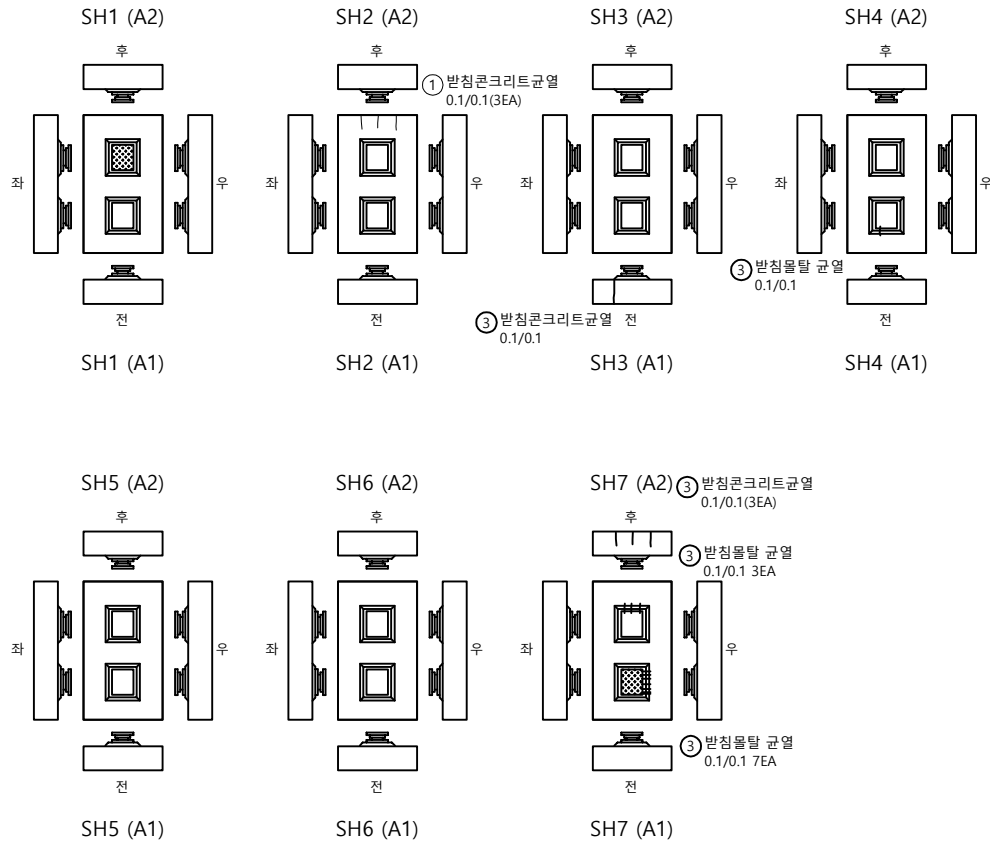
삼정천교(울산) 받침장치 P5

② 받침부식  
2EA

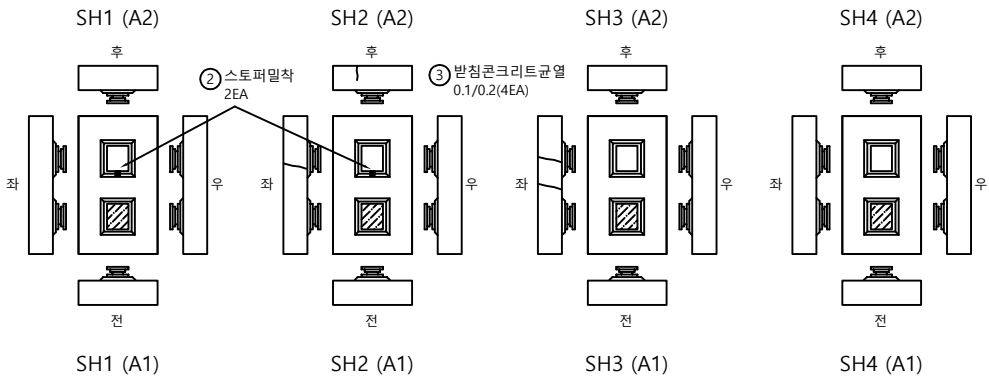
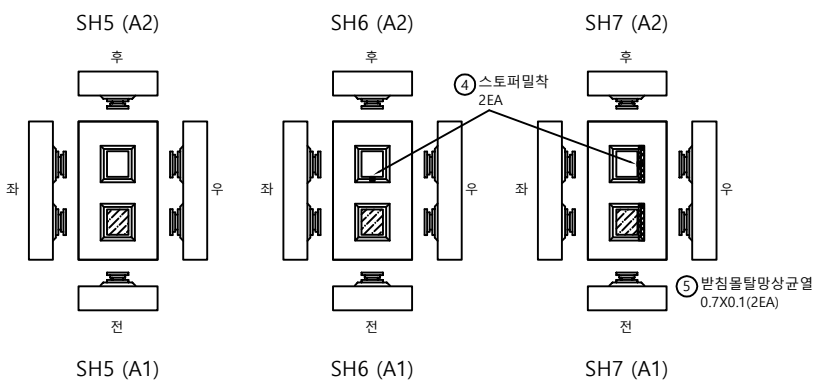
① 고무재밀림  
7EA
