# 삼정천교(울산) 교면포장 S1

용역명 2023년 부산울산고속도로 정밀안전점검 및 성능평가용역

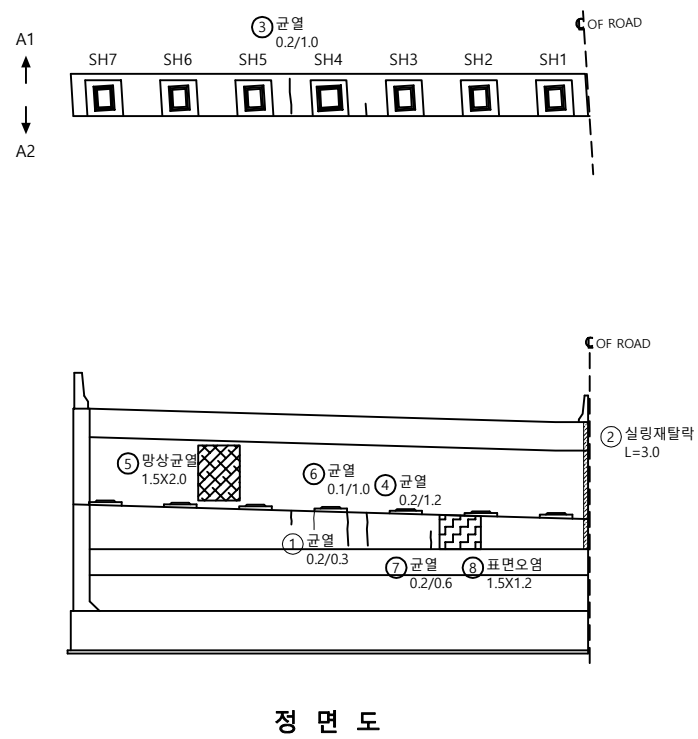
삼정천교(울산) 교대 A1

| 교대 | | | | | | | | | | |
|---|---|---|---|---|---|---|---|---|---|---|
| 1 | 구 | 교대 | 균열 | 0.2 | 0.3 | | 1 | m | 0.30 | |
| 3 | 구 | 교대 | 균열 | 0.2 | 1.0 | | 1 | m | 1.00 | |
| 4 | 구 | 교대 | 균열 | 0.2 | 1.2 | | 1 | m | 1.20 | |
| 5 | 구 | 교대 | 망상균열 | 0.2 | 1.5 | 2.0 | 1 | ㎡ | 3.00 | |
| 6 | 구 | 교대 | 균열 | 0.1 | 1.0 | | 1 | m | 1.00 | |
| 7 | 구 | 교대 | 균열 | 0.2 | 0.6 | | 1 | m | 0.60 | |

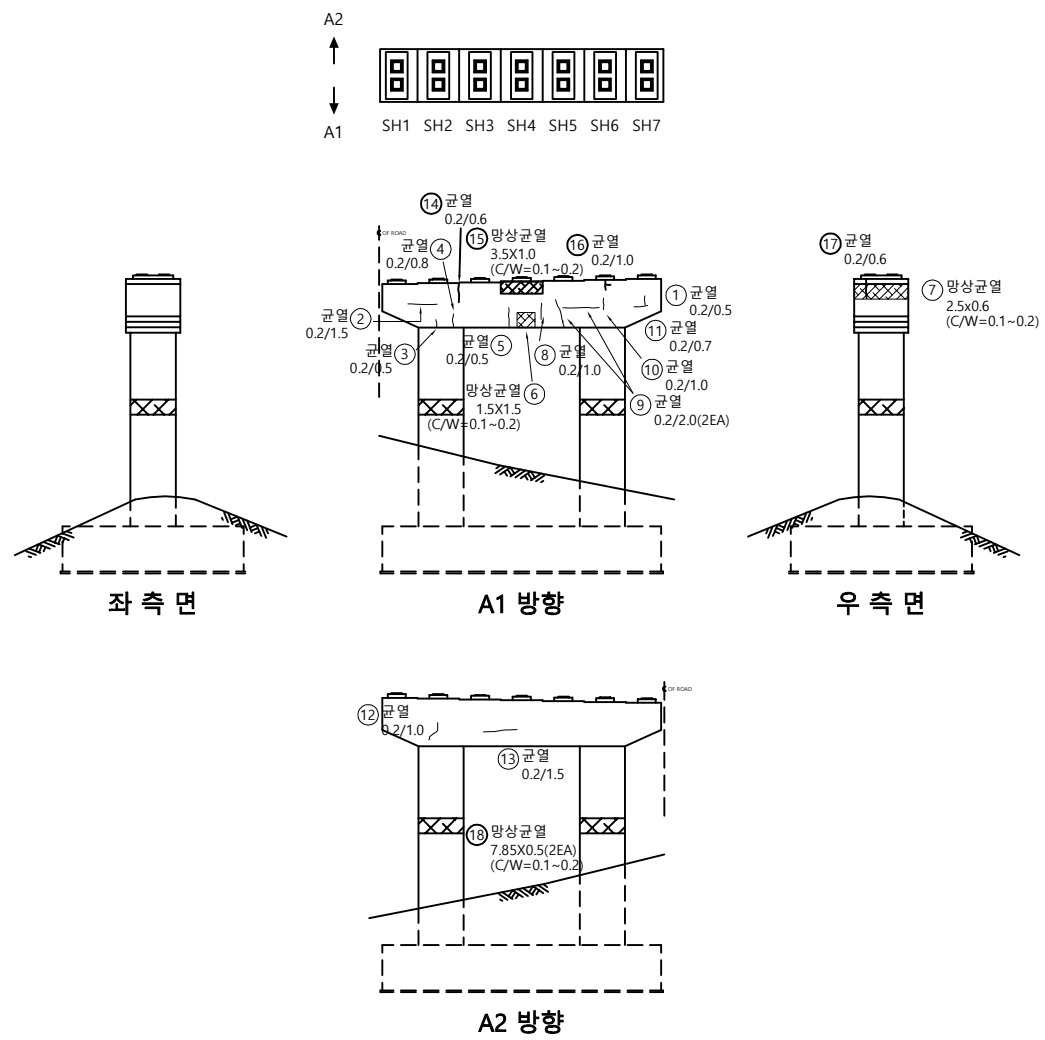
| 교각 | | | | | | | | | |
|---|---|---|---|---|---|---|---|---|---|
| 1 | 구 | 교각 | 균열 | 0.2 | 0.5 | | 1 | m | 0.50 |
| 2 | 구 | 교각 | 균열 | 0.2 | 1.5 | | 1 | m | 1.50 |
| 6 | 구 | 교각 | 망상균열 | 0.2 | 1.5 | 1.5 | 1 | ㎡ | 2.25 |
| 7 | 구 | 교각 | 망상균열 | 0.2 | 2.5 | 0.6 | 1 | ㎡ | 1.50 |
| 15 | 구 | 교각 | 망상균열 | 0.2 | 3.5 | 1.0 | 1 | ㎡ | 3.50 |
| 18 | 구 | 교각 | 망상균열 | 0.2 | 7.9 | 0.5 | 2 | ㎡ | 7.85 |

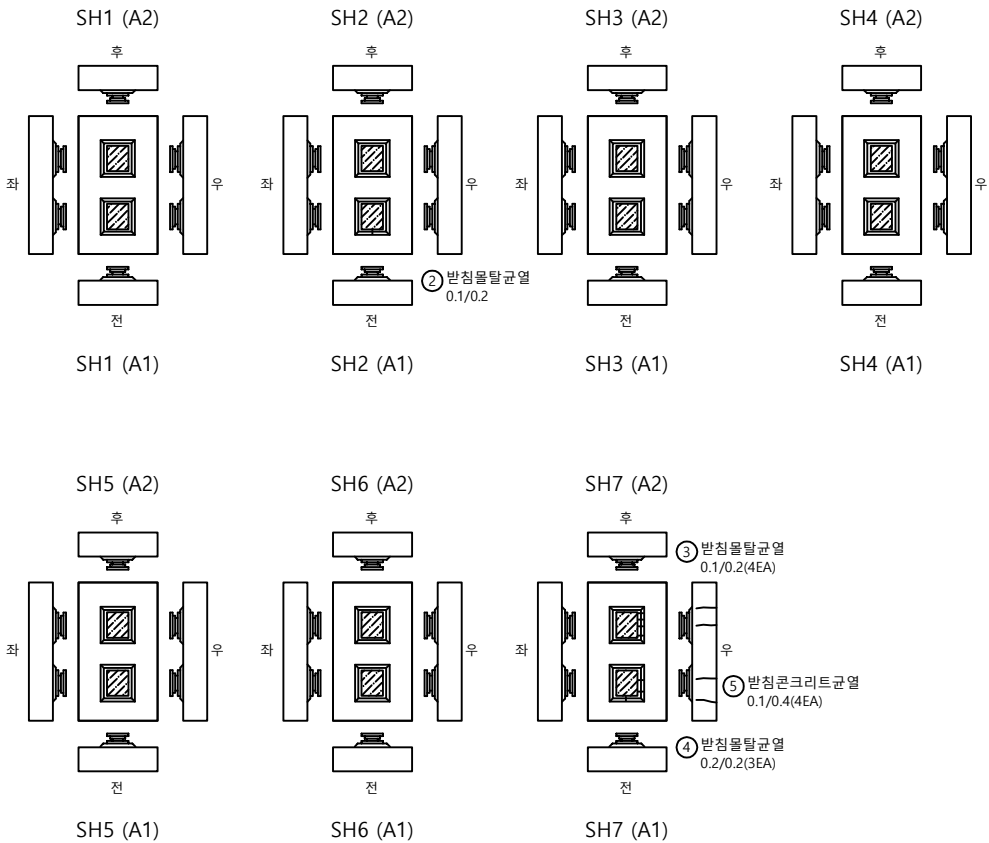
① 받침본체밀림  
14EA

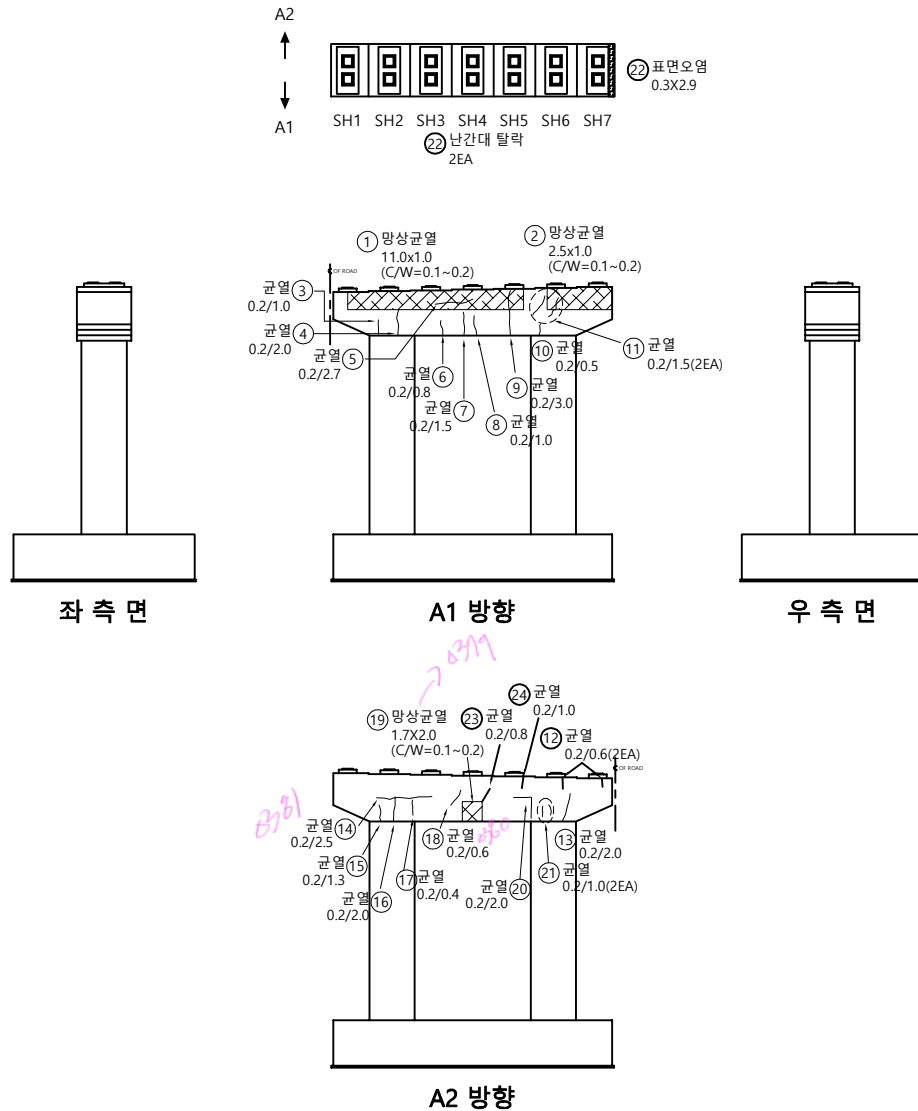
삼정천교(울산) 교각 P2

| 교각 | | | | | | | | | |
|---|---|---|---|---|---|---|---|---|---|
| 1 | 구 | 교각 | 망상균열 | 0.2 | 11.0 | 1.0 | 1 | ㎡ | 11.00 |
| 2 | 구 | 교각 | 망상균열 | 0.2 | 2.5 | 1.0 | 1 | ㎡ | 2.50 |
| 19 | 구 | 교각 | 망상균열 | 0.2 | 1.7 | 2.0 | 1 | ㎡ | 3.40 |

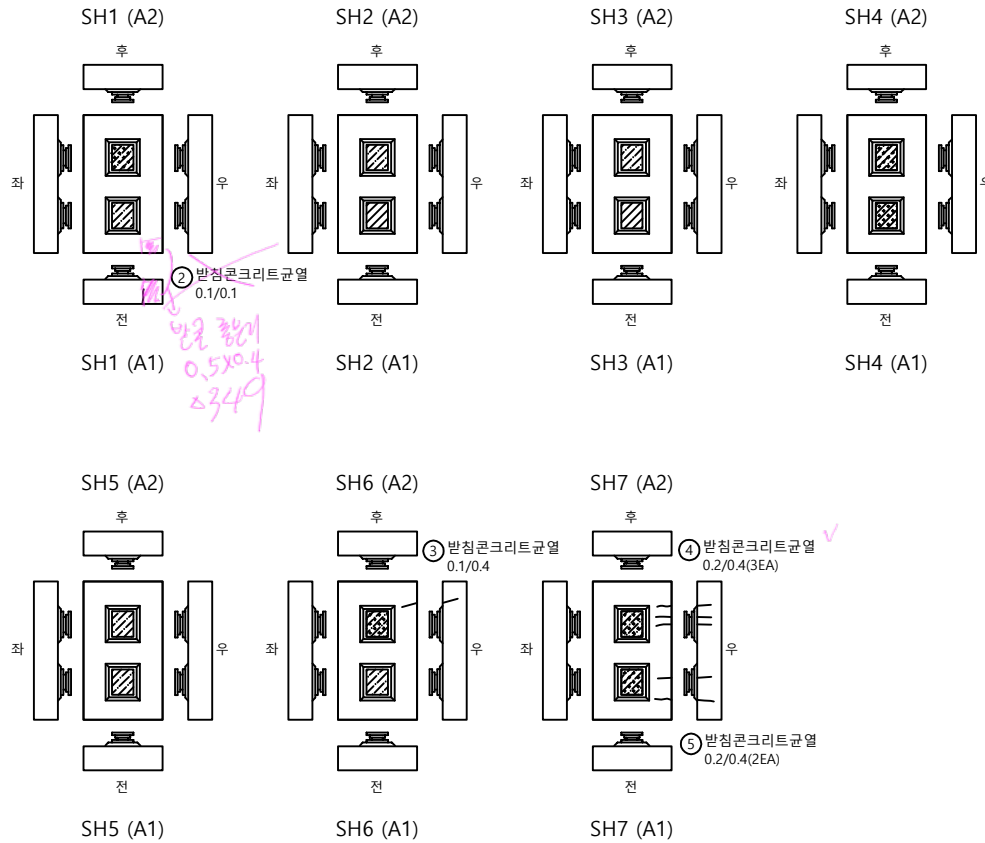
- ① 받침본체밀림  
14EA  
⑥ 플레이트부식  
6EA

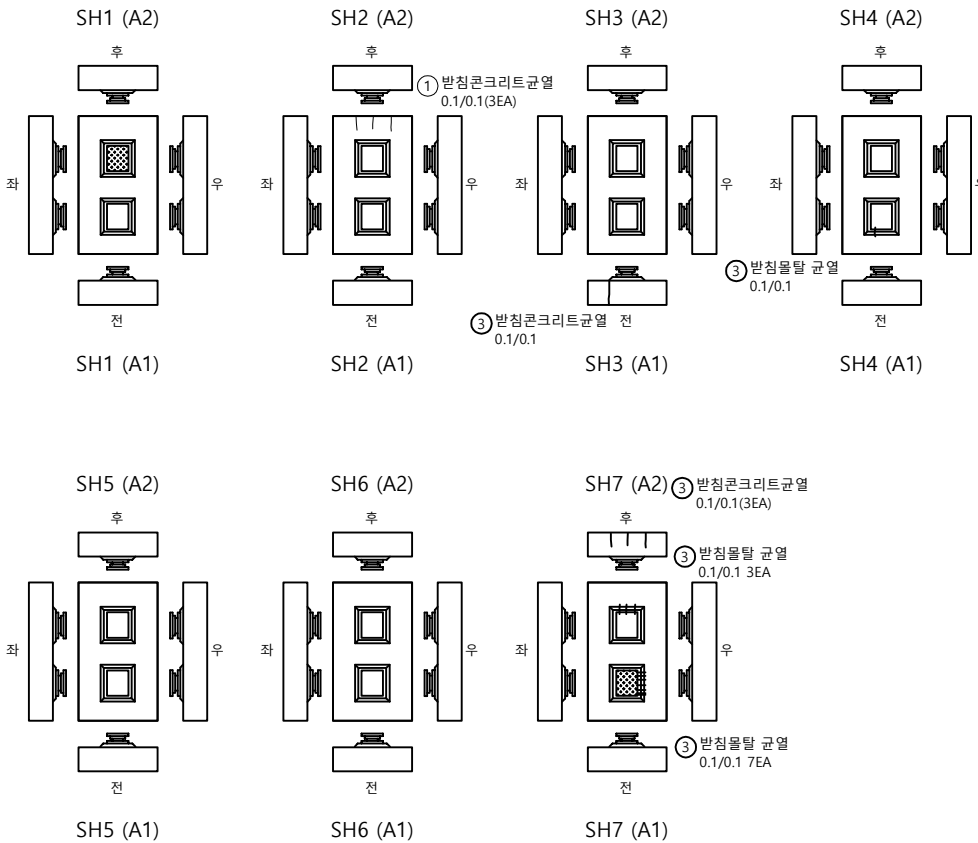
삼정천교(울산) 받침장치 P5

② 받침부식  
2EA

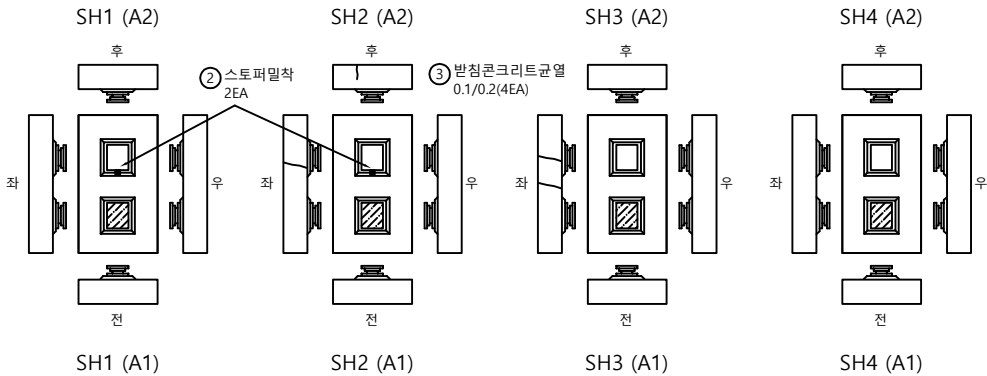
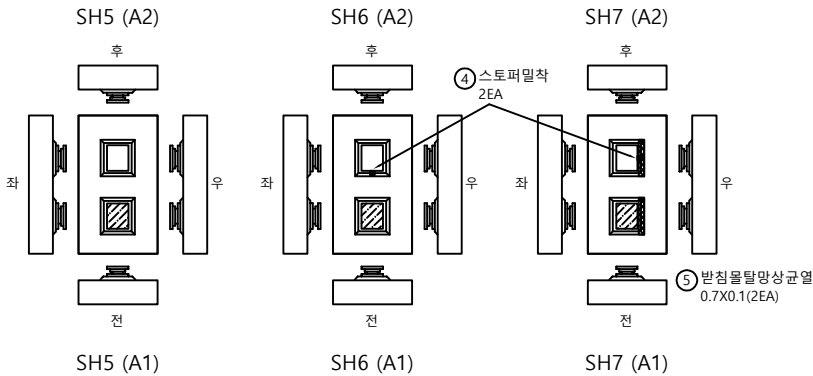
① 고무재밀림  
7EA
