# 삼정천교(울산) 교면포장 S1

## 손 상 물 량 표

| 용역명 | | 2023년 부산울산고속도로 정밀안전점검 및 성능평가용역 | | | |

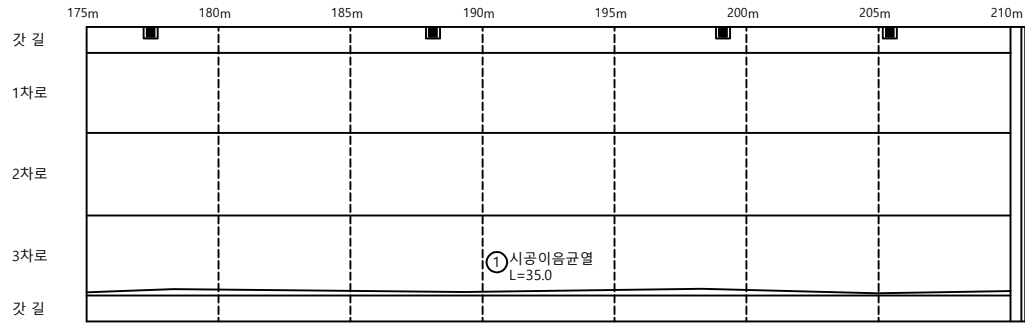
| 번호 | 선/구 | 부재명 | 손 상 현 황 | 손 상 규 모 | | | | | 비고 |
|---|---|---|---|---|---|---|---|---|---|
| 1 | 구 | 교면포장 | 시공이음 균열 | 1.0 | 35.0 | | 1 | m | 35.00 |
| 2 | 구 | 방호벽 | 균열(0.3mm이상) | 0.3 | 0.5 | | 1 | m | 0.50 |

① 시공이음균열  
L=35.0

② 균열  
0.3/0.5

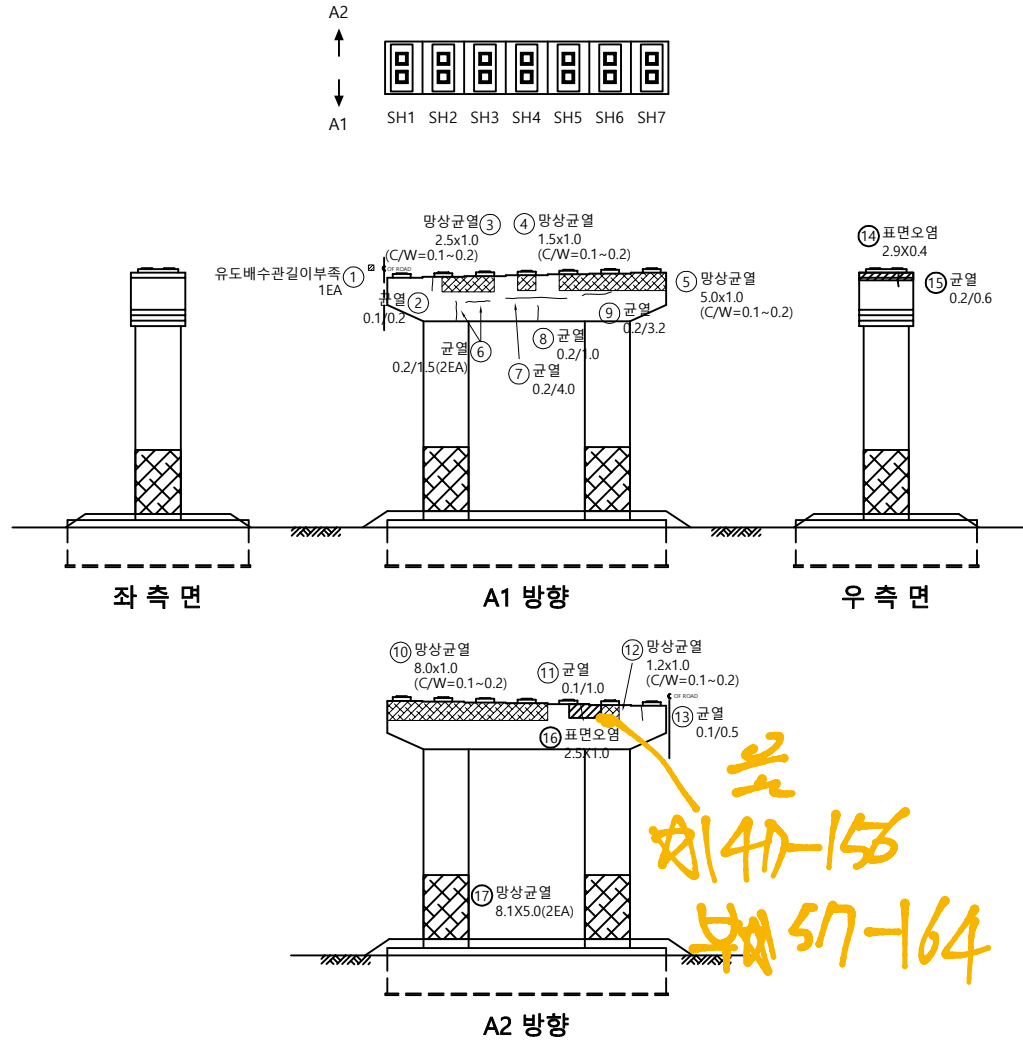
| 번호 | 선/구 | 부재명 | 손상현황 | 손상규모 | | | | | 비고 |
|---|---|---|---|---|---|---|---|---|---|
| 3 | 구 | 교각 | 망상균열 | 0.2 | 2.5 | 1.0 | 1 | m | 2.50 |
| 5 | 구 | 교각 | 망상균열 | 0.2 | 5.0 | 1.0 | 1 | m | 5.00 |
| 10 | 구 | 교각 | 망상균열 | 0.2 | 8.0 | 1.0 | 1 | m | 8.00 |
| 17 | 구 | 교각 | 망상균열 | 0.2 | 8.1 | 5.0 | 2 | m | 81.00 |

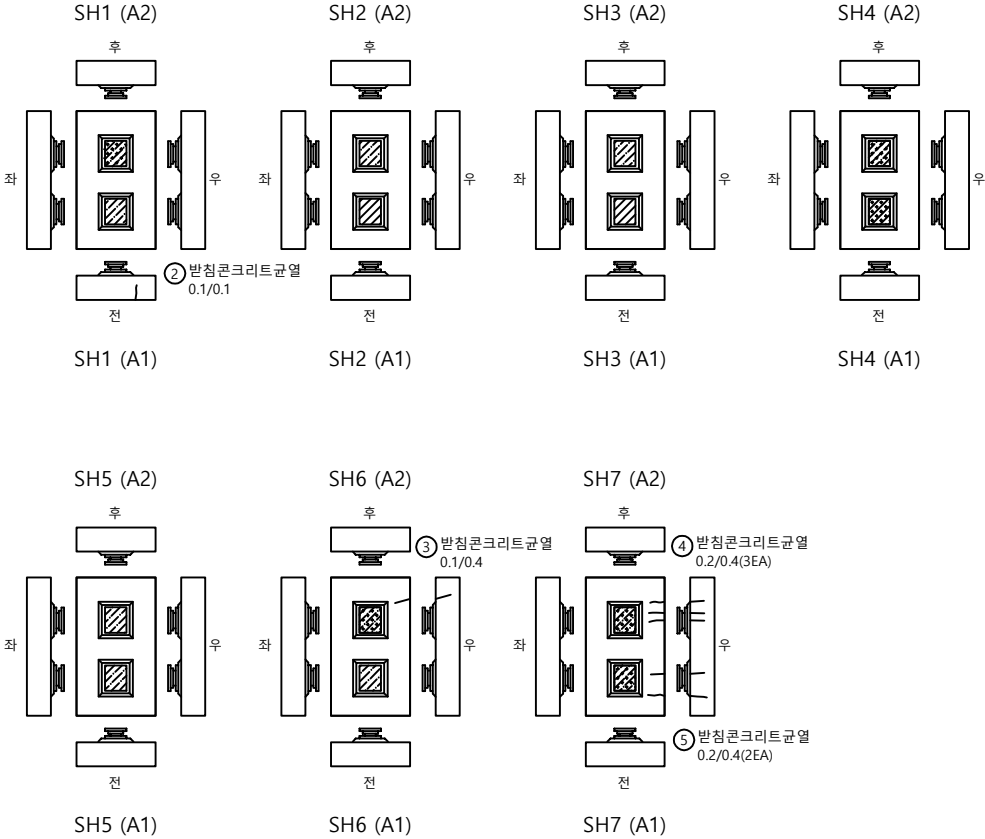
| 번호 | 신/구 | 부재명 | 손 상 현 황 | 손 상 규 모 | | | | 단위 | 수량 | 비고 |
|---|---|---|---|---|---|---|---|---|---|---|
| 2 | 구 | 교량받침 | 받침콘크리트균열 | 0.1 | 0.1 | | 1 | m | 0.10 | |
| 4 | 구 | 교량받침 | 받침콘크리트균열 | 0.2 | 0.4 | | 3 | m | 1.20 | |

- ① 받침본체밀림  
14EA  
⑥ 플레이트부식  
6EA
