# 삼정천교(울산) 바닥판하면 S4

2023년 부산울산고속도로 정밀안전점검 및 성능평가용역

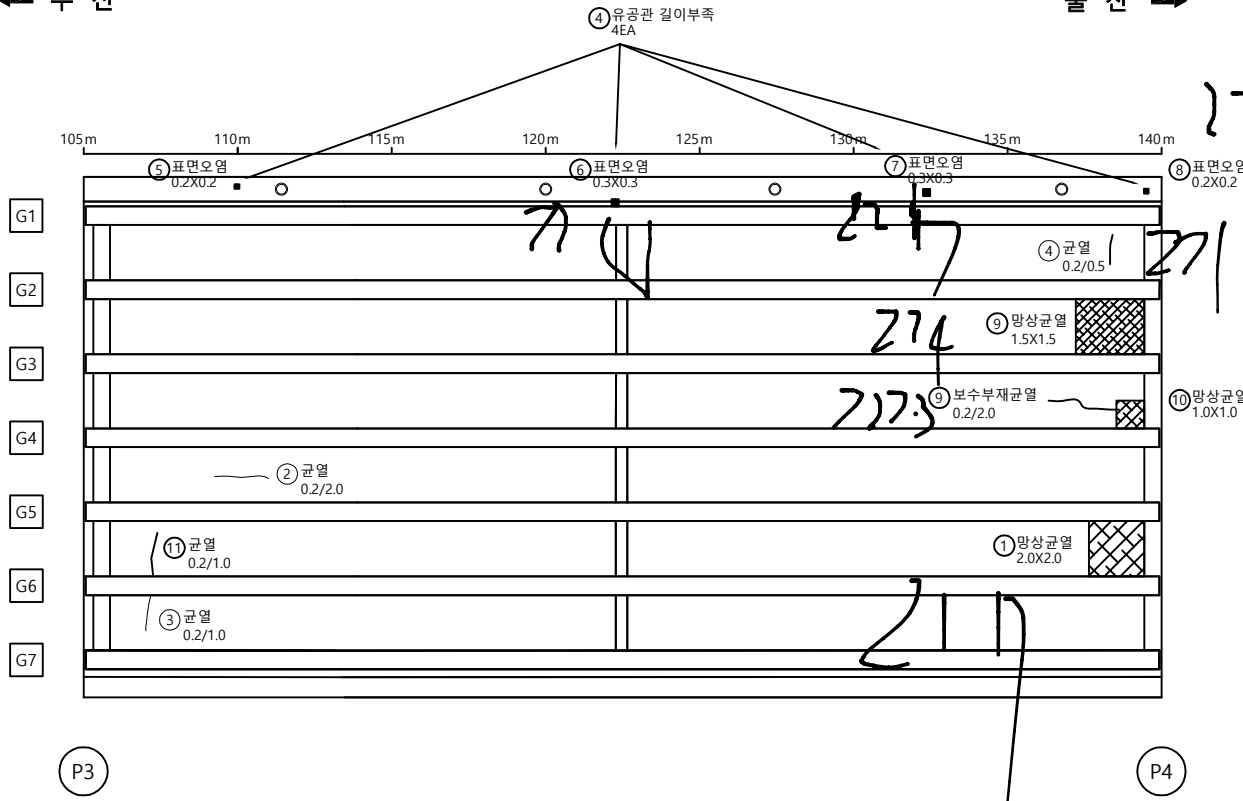
| 번호 | 선/구 | 부재명 | 손상현황 | 손상규모 | | | | | 비고 |
|---|---|---|---|---|---|---|---|---|---|
| 1 | 구 | 배덕판 | 망성균열 | 0.2 | 2.0 | 2.0 | 1 | m | 4.00 |
| 2 | 구 | 배덕판 | 균열 | 0.2 | 2.0 | | 1 | m | 2.00 |
| 3 | 구 | 배덕판 | 균열 | 0.2 | 1.0 | | 1 | m | 1.00 |
| 4 | 구 | 배덕판 | 균열 | 0.2 | 0.5 | | 1 | m | 0.50 |
| 5 | 구 | 배덕판 | 표면오염 | | 0.2 | 0.2 | 1 | m | 0.04 |
| 6 | 구 | 배덕판 | 표면오염 | | 0.3 | 0.3 | 1 | m | 0.09 |
| 7 | 구 | 배덕판 | 표면오염 | | 0.3 | 0.3 | 1 | m | 0.09 |
| 8 | 구 | 배덕판 | 표면오염 | | 0.2 | 0.2 | 1 | m | 0.04 |
| 9 | 구 | 배덕판 | 보수부 재균열 | 0.2 | 2.0 | | 1 | m | 2.00 |
| 10 | 구 | 배덕판 | 망성균열 | 0.2 | 1.0 | 1.0 | 1 | m | 1.00 |
| 11 | 구 | 배덕판 | 균열 | 0.2 | 1.0 | | 1 | m | 1.00 |
| 12 | 신 | 배수시설 | 유공관 길이부족 | | | | 4 | EA | 4.00 |
| 13 | 신 | 배덕판 | 망성균열 | 0.2 | 1.5 | 1.5 | 1 | m | 2.25 |

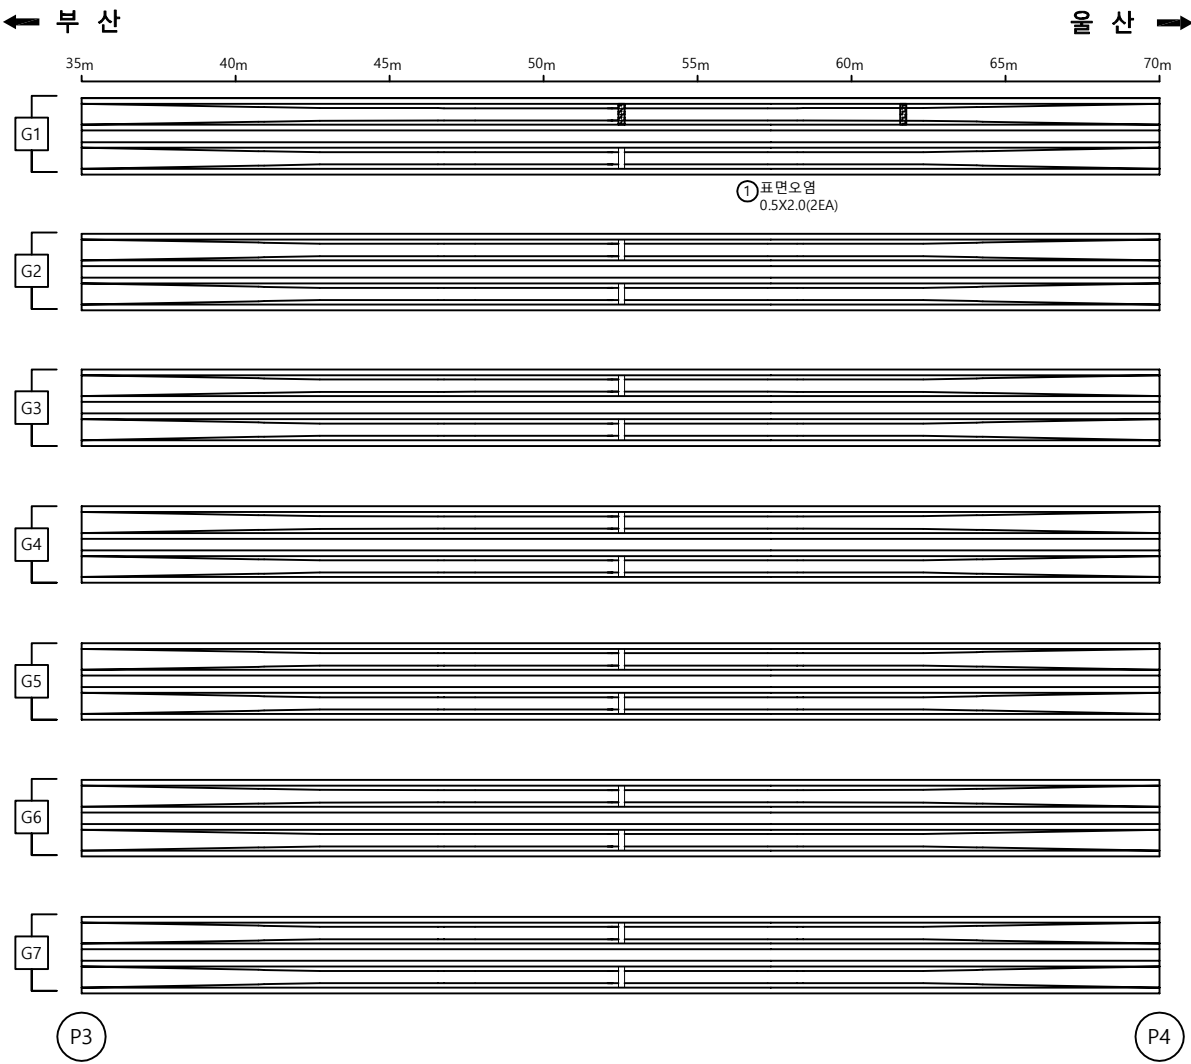
삼정천교(울산) 거더 S4

| 거더 S4 | | | | | | | | | |
|---|---|---|---|---|---|---|---|---|---|
| 1 | 구 | 거더 | 표면오염 | | 0.5 | 2.0 | 2 | ㎡ | 2.00 |

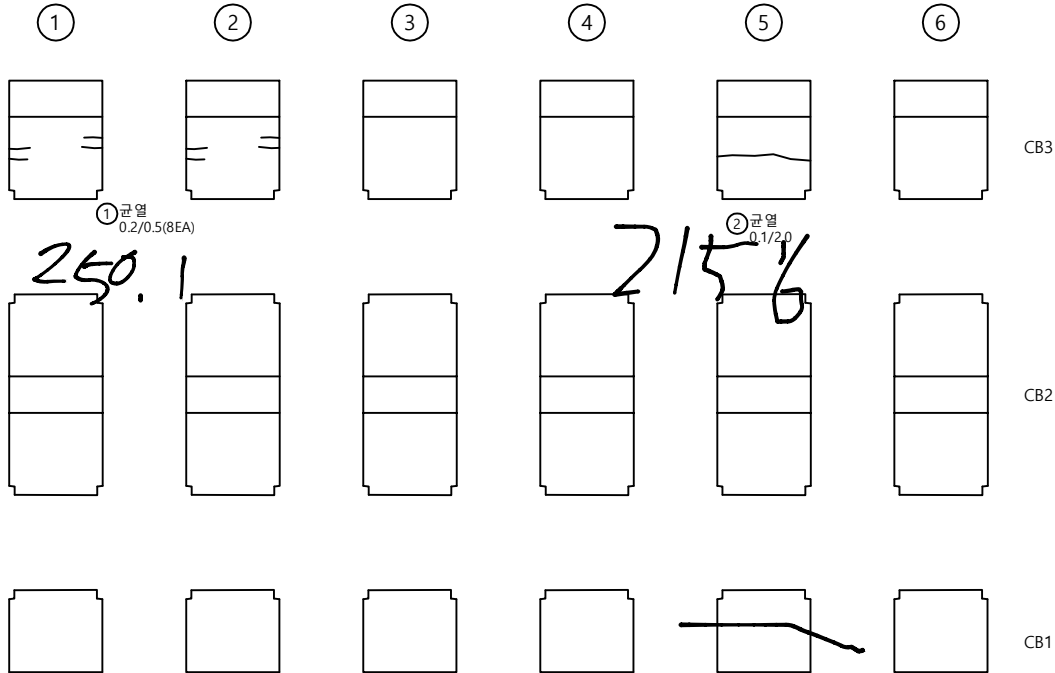
삼성천교(울산) 가로보 S4

| 가로보 S4 | | | | | | | | | |
|---|---|---|---|---|---|---|---|---|---|
| 1 | 선 | 가로보 | 균열 | 0.2 | 0.5 | | 8 | m | 4.00 |
| 2 | 선 | 가로보 | 균열 | 0.1 | 2.0 | | 1 | m | 2.00 |

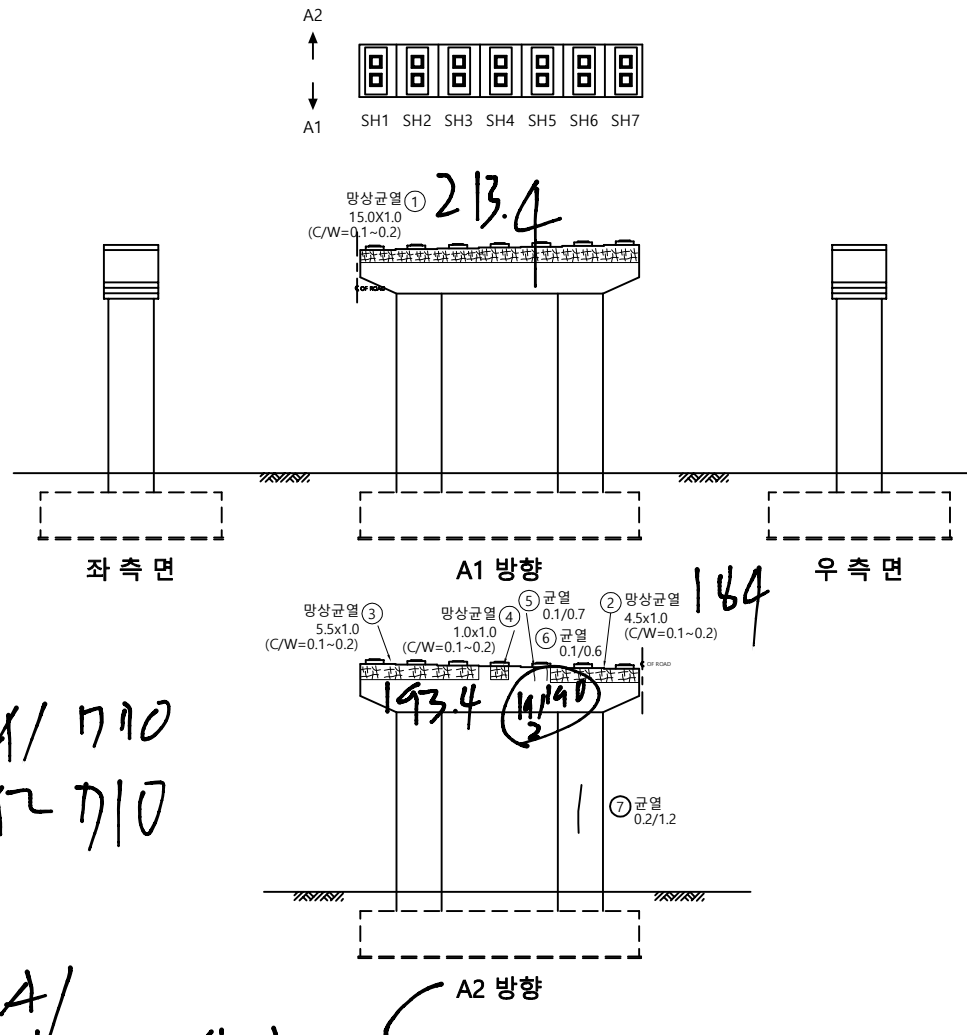
| 교각 P4 | | | | | | | | | |

| 교각 P4 | | | | | | | | | |
|---|---|---|---|---|---|---|---|---|---|
| 1 | 구 | 교각 | 망상균열 | 0.2 | 15.0 | 1.0 | 1 | m <sup>2</sup> | 15.00 |
| 2 | 구 | 교각 | 망상균열 | 0.2 | 4.5 | 1.0 | 1 | m <sup>2</sup> | 4.50 |
| 3 | 구 | 교각 | 망상균열 | 0.2 | 5.5 | 1.0 | 1 | m <sup>2</sup> | 5.50 |
| 4 | 구 | 교각 | 균열 | 0.1 | 0.7 | | 1 | m | 0.70 |
| 5 | 구 | 교각 | 균열 | 0.1 | 0.6 | | 1 | m | 0.60 |
| 6 | 신 | 교각 | 균열 | 0.2 | 1.2 | | 1 | m | 1.20 |

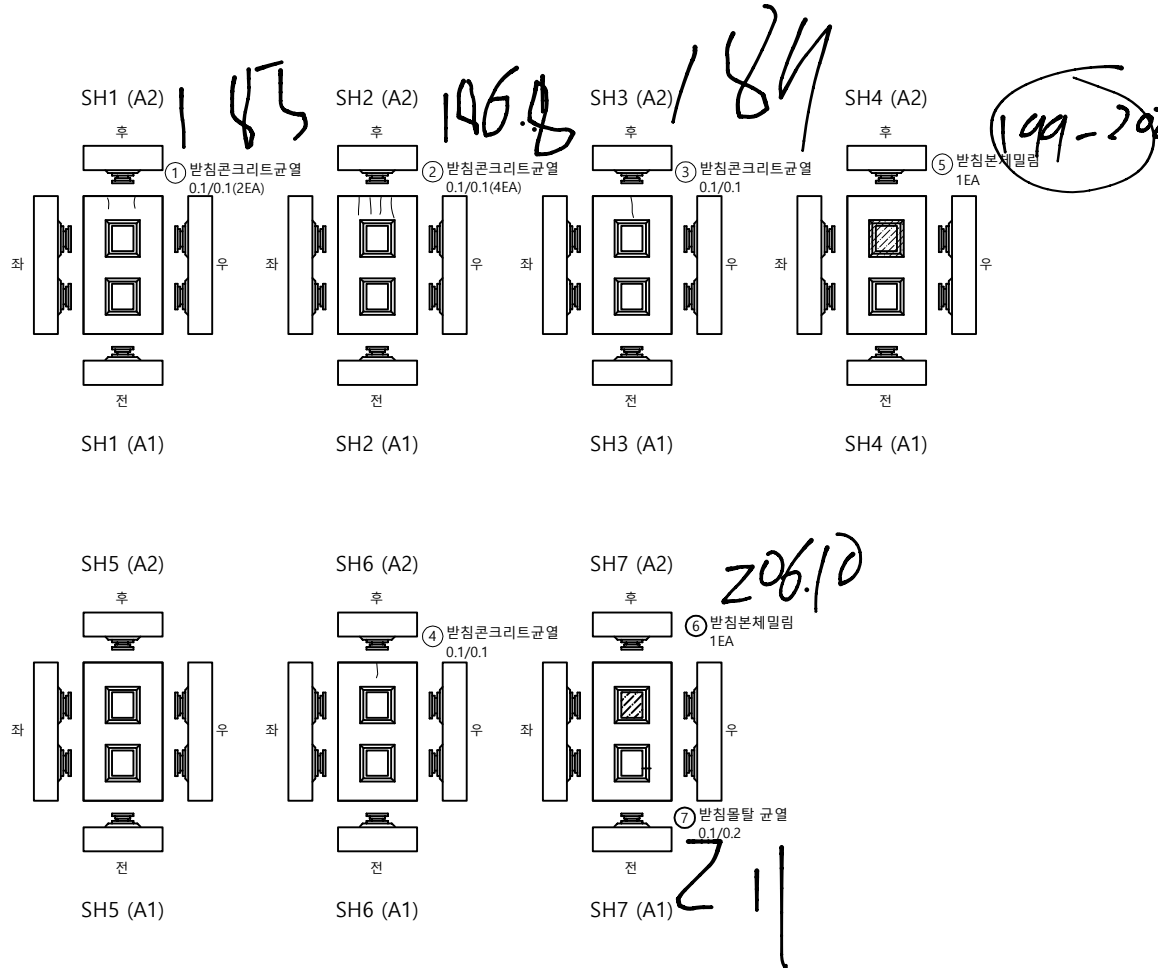
삼정천교(울산) 받침장치 P4

| 번호 | 신/구 | 부재명 | 손 상 현 황 | 손 상 규 모 | | | | | 비고 |
|---|---|---|---|---|---|---|---|---|---|
| 1 | 구 | 교량받침 | 받침콘크리트 균열 | 0.1 | 0.1 | | 2 | m | 0.20 |
| 2 | 구 | 교량받침 | 받침콘크리트 균열 | 0.1 | 0.1 | | 4 | m | 0.40 |
| 3 | 구 | 교량받침 | 받침콘크리트 균열 | 0.1 | 0.1 | | 1 | m | 0.10 |
| 4 | 구 | 교량받침 | 받침콘크리트 균열 | 0.1 | 0.1 | | 1 | m | 0.10 |
| 5 | 구 | 교량받침 | 탄성패드 밀림 | | | | 1 | EA | 1.00 |
| 6 | 구 | 교량받침 | 탄성패드 밀림 | | | | 1 | EA | 1.00 |
| 7 | 신 | 교량받침 | 받침물받 균열 | 0.1 | 0.2 | | 1 | m | 0.20 |

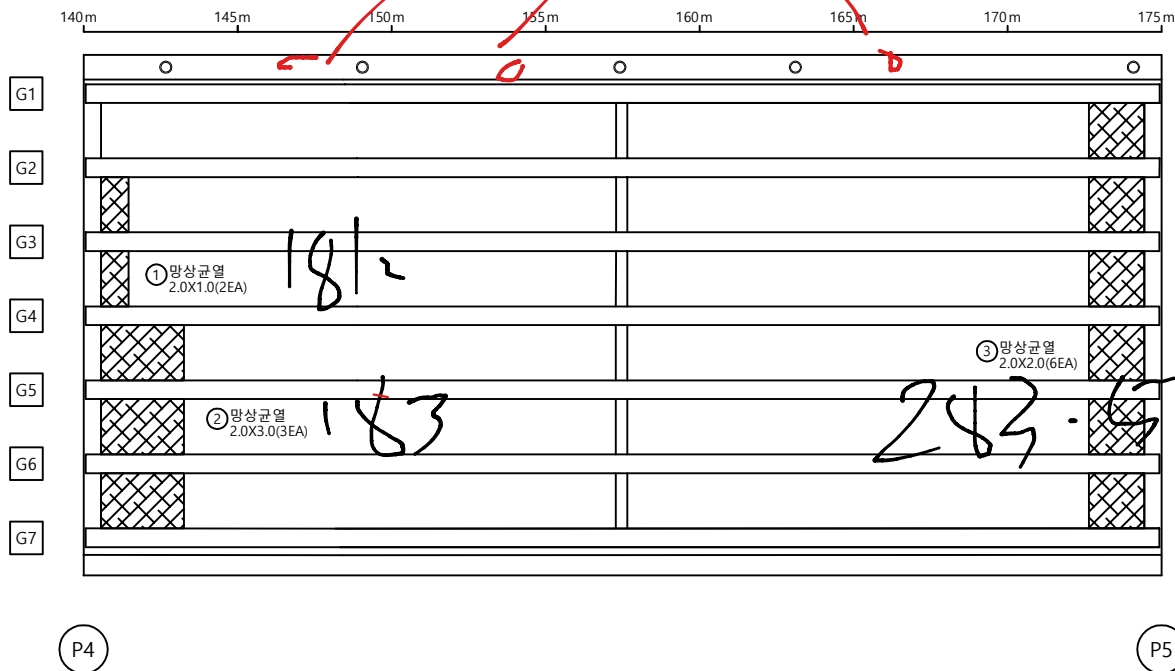
| 번호 | 선/구 | 부재명 | 손상현황 | 손상규모 | | | | | | 비고 |
|---|---|---|---|---|---|---|---|---|---|---|
| 1 | 구 | 바닥판 | 망상균열 | 0.1 | 2.0 | 1.0 | 2 | m <sup>2</sup> | 4.00 | |
| 2 | 구 | 바닥판 | 망상균열 | 0.1 | 2.0 | 3.0 | 3 | m <sup>2</sup> | 18.00 | |
| 3 | 구 | 바닥판 | 망상균열 | 0.1 | 2.0 | 2.0 | 6 | m <sup>2</sup> | 24.00 | |

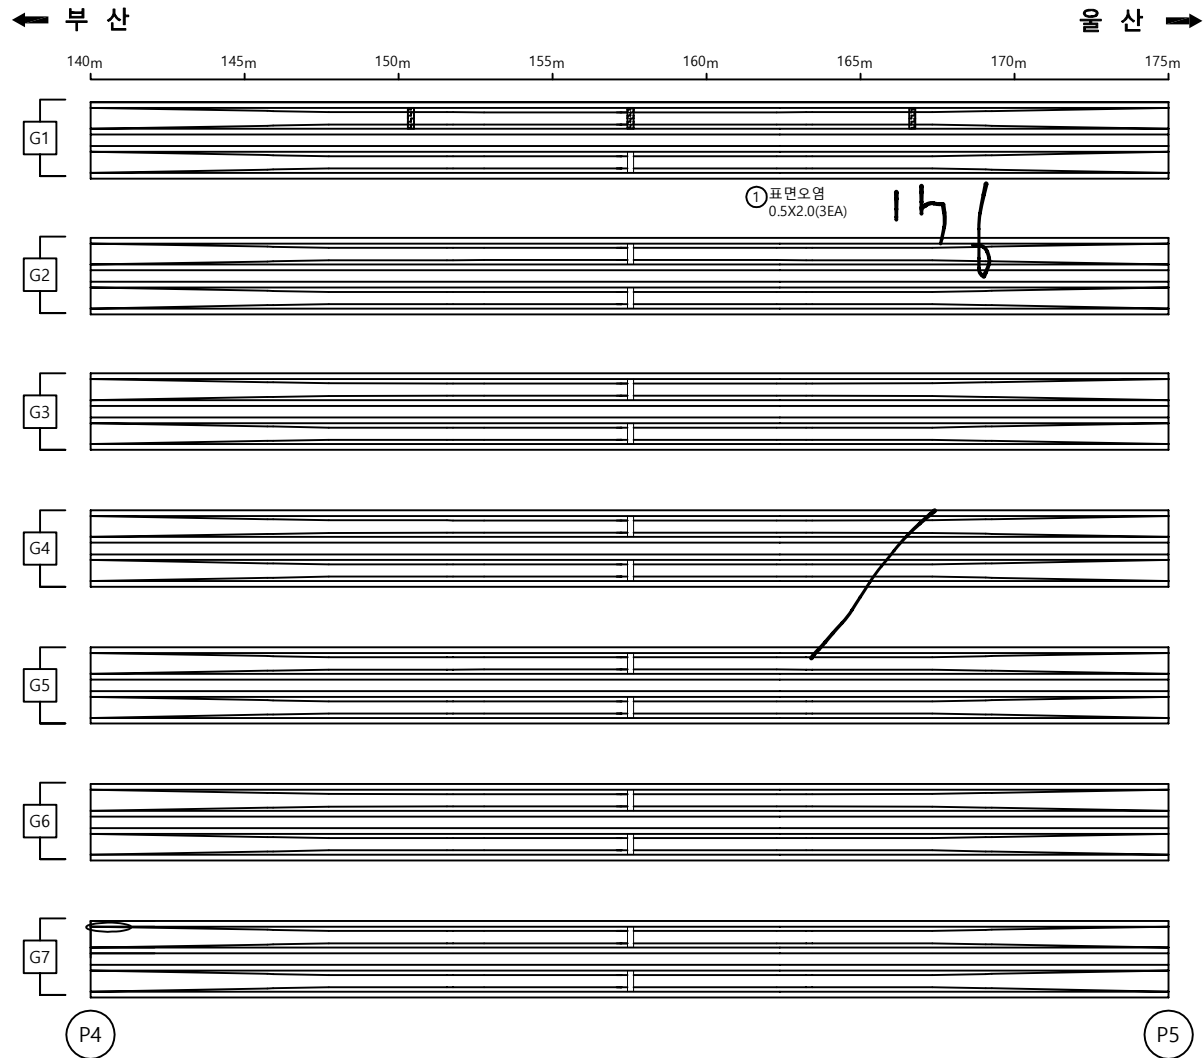
# 삼정천교(울산) 거더 S5

| 거더 S5 | | | | | | | | | |
|---|---|---|---|---|---|---|---|---|---|
| 1 | 구 | 거더 | 표면오염 | | 0.5 | 2.0 | 3 | m <sup>2</sup> | 3.00 |

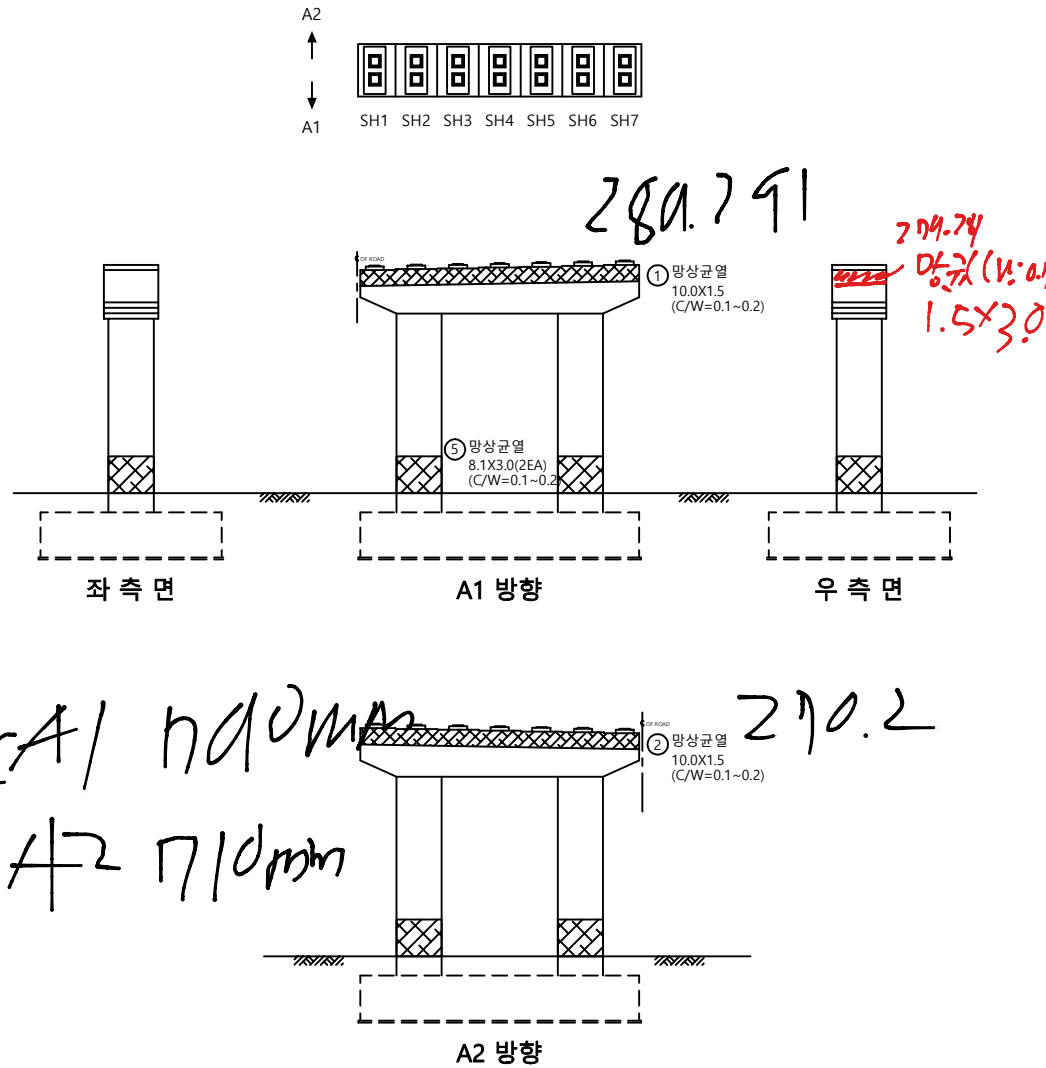
| 교각 P5 | | | | | | | | | |

| 교각 P5 | | | | | | | | | |
|---|---|---|---|---|---|---|---|---|---|
| 1 | 구 | 교각 | 망상균열 | 0.2 | 10.0 | 1.5 | 1 | ㎡ | 15.00 |
| 2 | 구 | 교각 | 망상균열 | 0.2 | 10.0 | 1.5 | 1 | ㎡ | 15.00 |
| 3 | 신 | 교각 | 망상균열 | 0.2 | 8.1 | 3.0 | 2 | ㎡ | 48.60 |

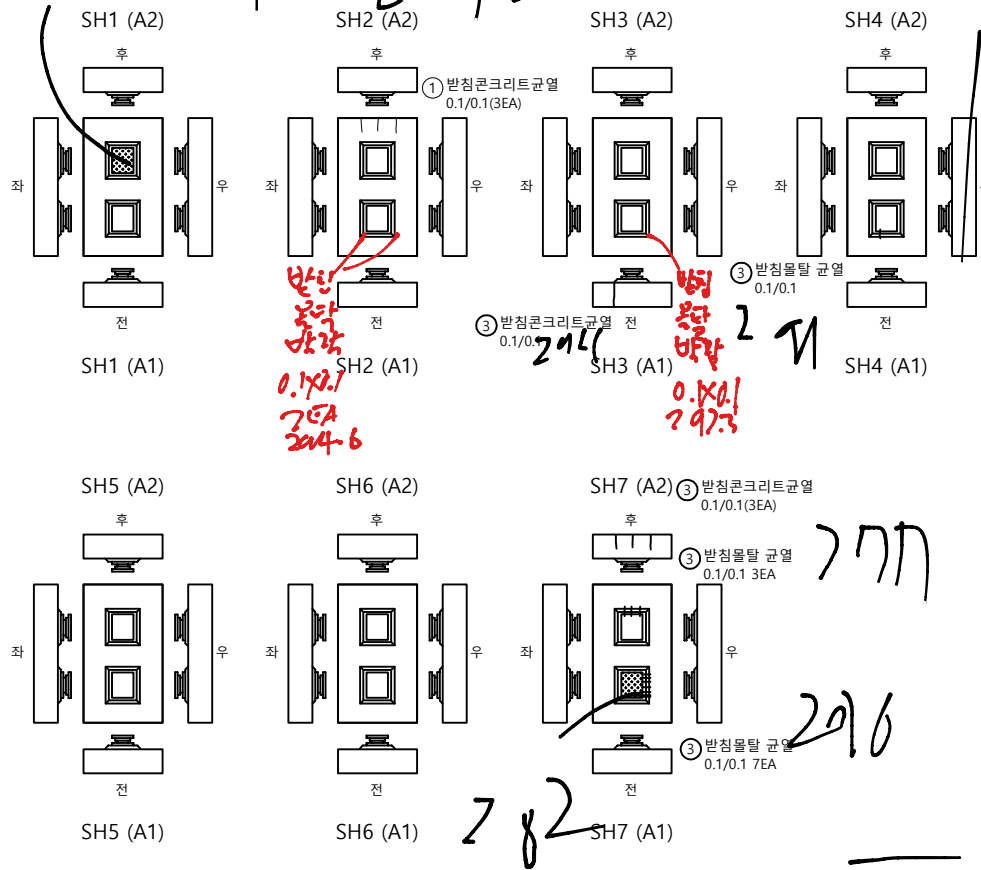
# 삼정천교(울산) 받침장치 P5

② 받침부식  
2EA

| 받침장치 | | | | | | | | | |
|---|---|---|---|---|---|---|---|---|---|
| 1 | 구 | 교량받침 | 받침콘크리트 균열 | 0.1 | 0.1 | | 3 | m | 0.30 |
| 2 | 구 | 교량받침 | 플레이트 부식 | | | | 2 | EA | 2.00 |
| 3 | 구 | 교량받침 | 받침물탈 균열 | 0.1 | 0.1 | | 3 | m | 0.30 |
| 4 | 신 | 교량받침 | 받침콘크리트 균열 | 0.1 | 0.1 | | 1 | m | 0.10 |
| 5 | 신 | 교량받침 | 받침물탈 균열 | 0.1 | 0.1 | | 1 | m | 0.10 |
| 6 | 신 | 교량받침 | 받침물탈 균열 | 0.1 | 0.1 | | 3 | m | 0.30 |
| 7 | 신 | 교량받침 | 받침물탈 균열 | 0.1 | 0.1 | | 7 | m | 0.70 |

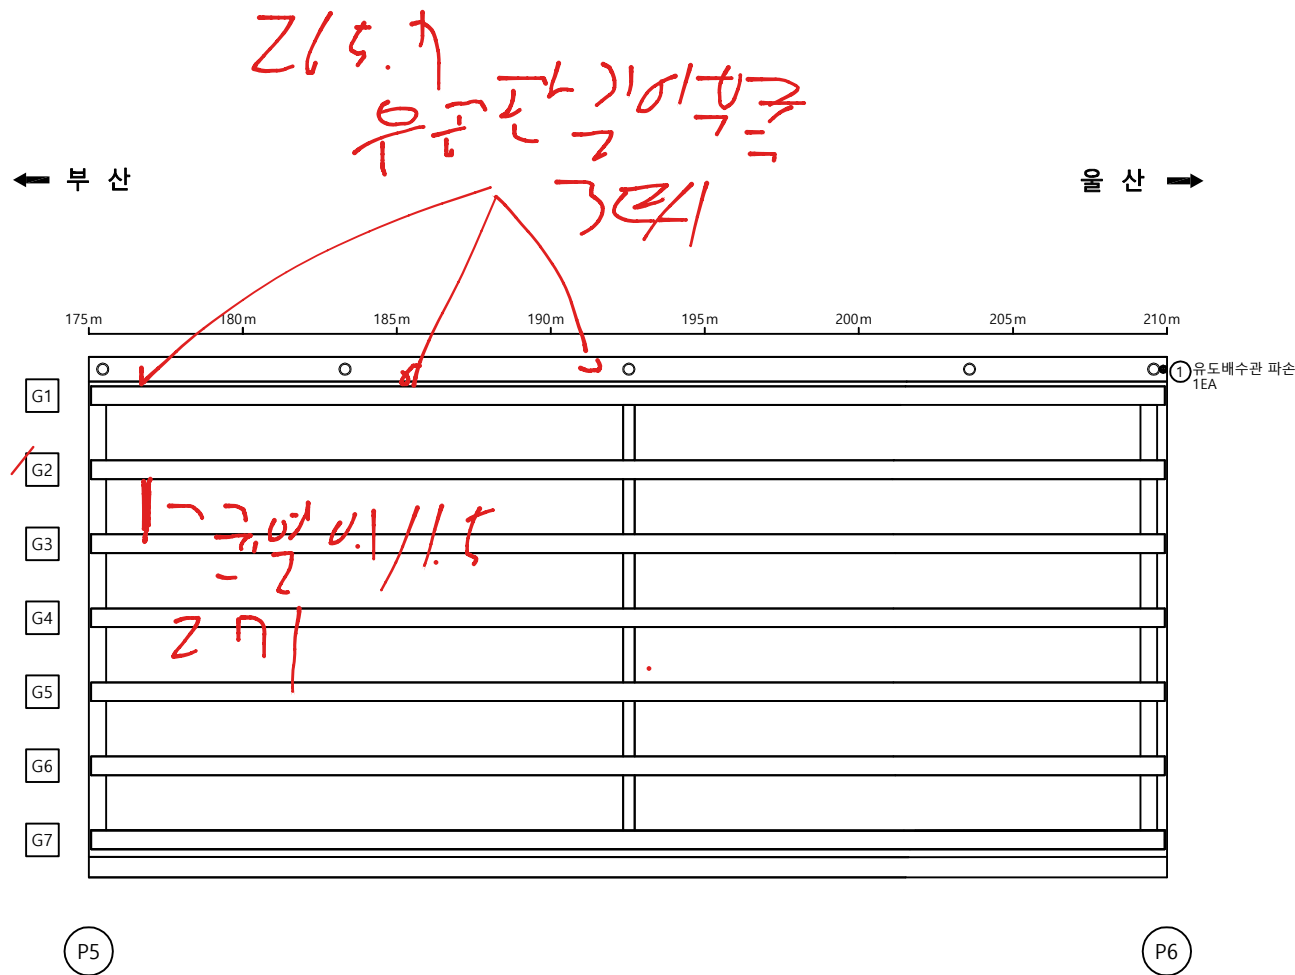
삼정천교(울산) 바닥판하면 S6

| 번호 | 선/구 | 부재명 | 손상현황 | 손상규모 | | | | | 비고 |
|---|---|---|---|---|---|---|---|---|---|
| 1 | 구 | 배수시설 | 유도배수관 파손 | | | | 1 | EA | 1.00 |

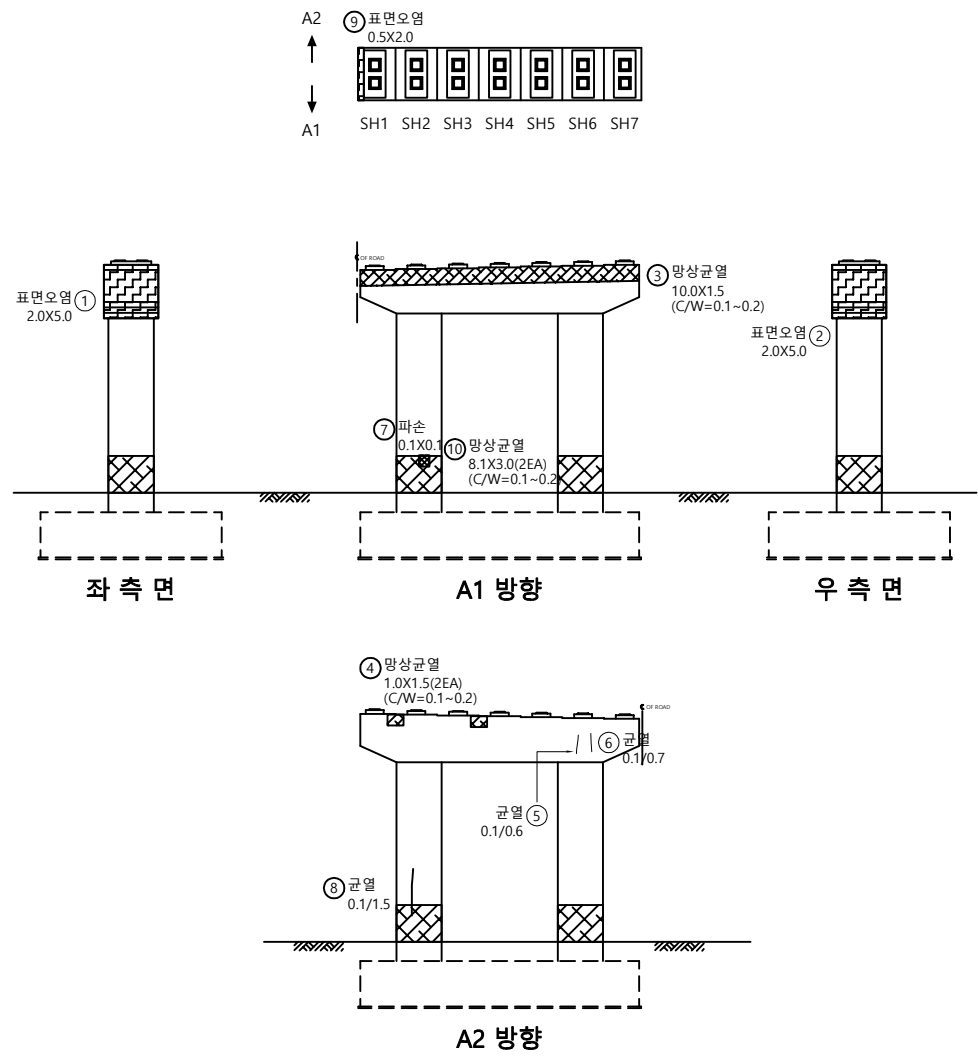
| 교각 | | | | | | | | | |
|---|---|---|---|---|---|---|---|---|---|
| P6 | | | | | | | | | |

| 교각 | | | | | | | | | |
|---|---|---|---|---|---|---|---|---|---|
| 1 | 구 | 교각 | 표면오염 | | 2.0 | 5.0 | 1 | ㎡ | 10.00 |
| 2 | 구 | 교각 | 표면오염 | | 2.0 | 5.0 | 1 | ㎡ | 10.00 |
| 3 | 구 | 교각 | 망상균열 | 0.2 | 10.0 | 1.5 | 1 | ㎡ | 15.00 |
| 4 | 신 | 교각 | 망상균열 | 0.2 | 1.0 | 1.5 | 2 | ㎡ | 3.00 |
| 5 | 구 | 교각 | 균열 | 0.1 | 0.7 | | 1 | m | 0.70 |
| 6 | 신 | 교각 | 균열 | 0.2 | 1.0 | | 1 | m | 1.00 |
| 7 | 구 | 교각 | 파손 | | 0.1 | 0.1 | 1 | ㎡ | 0.01 |
| 8 | 구 | 교각 | 균열 | 0.1 | 1.5 | | 1 | m | 1.50 |
| 9 | 신 | 교각 | 표면오염 | | 0.5 | 2.0 | 1 | ㎡ | 1.00 |
| 10 | 신 | 교각 | 망상균열 | 0.2 | 8.1 | 3.0 | 2 | ㎡ | 48.60 |
