삼정천교(울산) 교면포장 S1

2023년 부산울산고속도로 정밀안전점검 및 성능평가용역

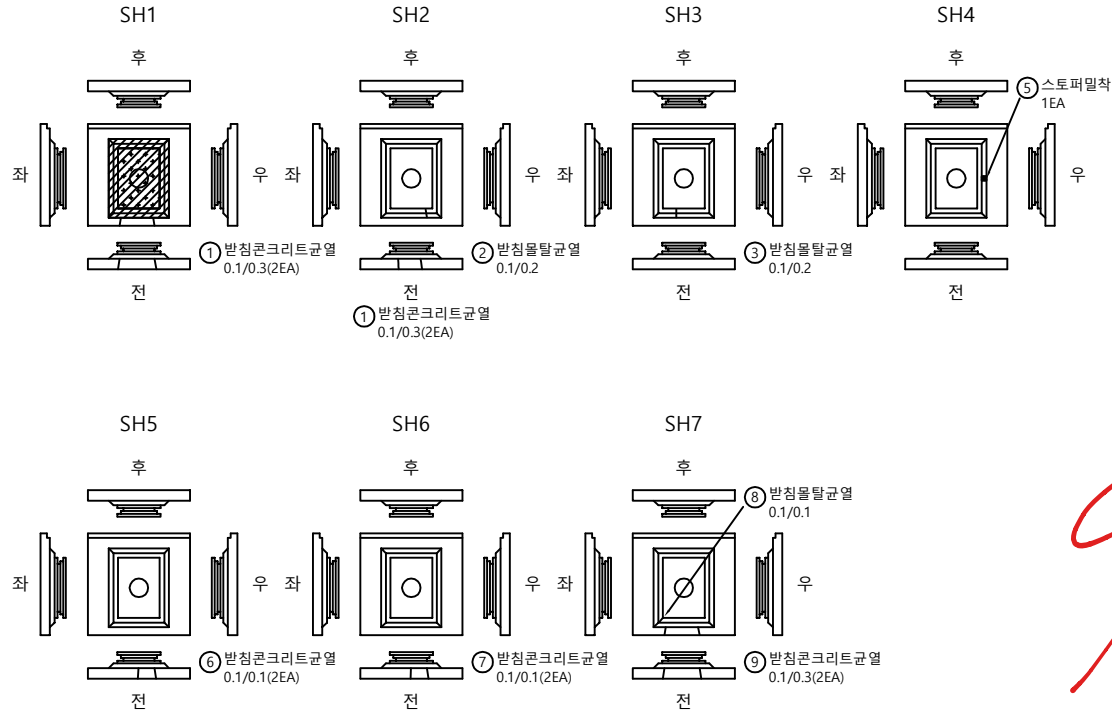
# 삼성천교(울산) 받침장치 A1

- ④ 플레이트 부식  
1EA
- ⑩ 탄성패드 밀림  
1EA

| 번호 | 신/구 | 부재명 | 손상현황 | 손상규모 | | | | | 비고 |
|---|---|---|---|---|---|---|---|---|---|
| 1 | 구 | 교량받침 | 받침콘크리트균열 | 0.1 | 0.3 | | 2 | m | 0.60 |
| 2 | 구 | 교량받침 | 받침물탈균열 | 0.1 | 0.2 | | 1 | m | 0.20 |
| 3 | 구 | 교량받침 | 받침콘크리트균열 | 0.1 | 0.2 | | 1 | m | 0.20 |
| 4 | 신 | 교량받침 | 플레이트 부식 | | | | 1 | EA | 1.00 |

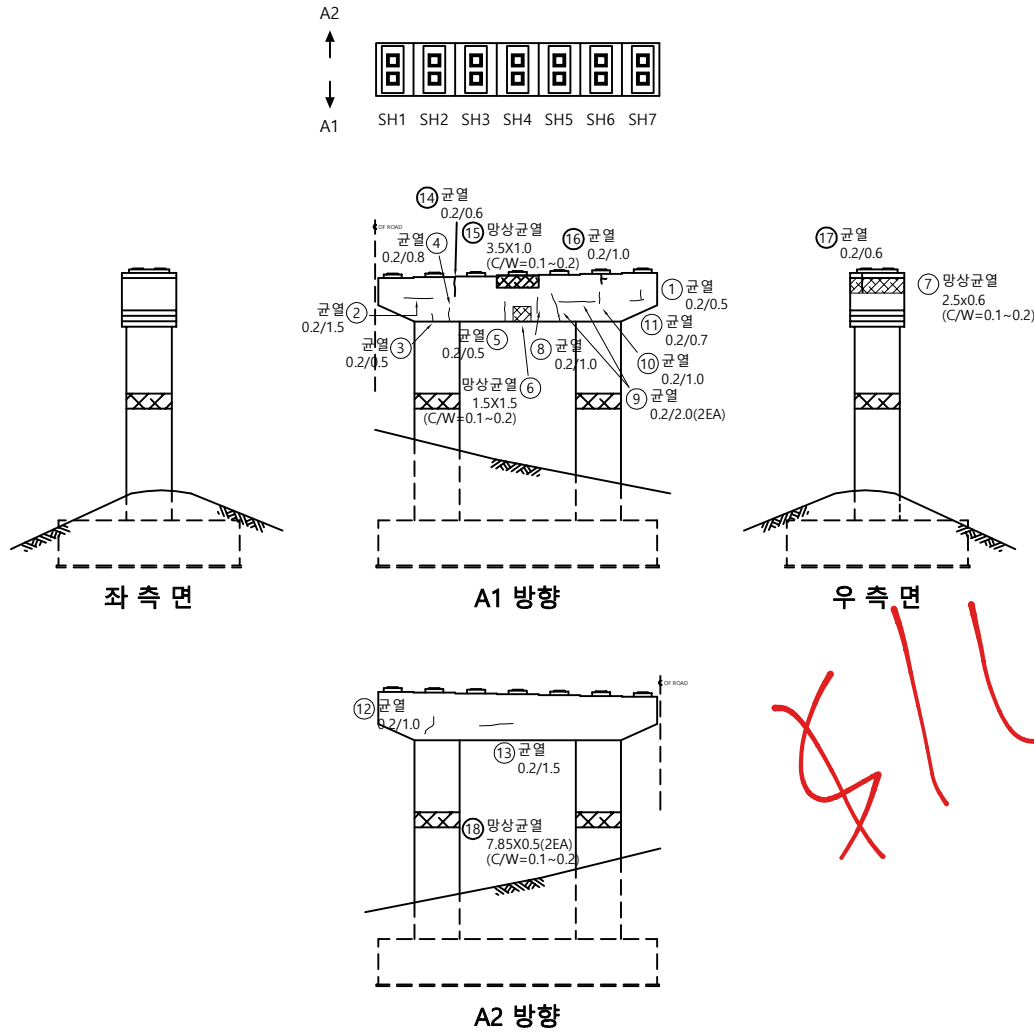
| 교각 P1 | | | | | | | | | |

| 교각 P1 | | | | | | | | | |
|---|---|---|---|---|---|---|---|---|---|
| 1 | 구 | 교각 | 균열 | 0.2 | 0.5 | | 1 | m | 0.50 |
| 2 | 구 | 교각 | 균열 | 0.2 | 1.5 | | 1 | m | 1.50 |
| 6 | 구 | 교각 | 망상균열 | 0.2 | 1.5 | 1.5 | 1 | m <sup>2</sup> | 2.25 |
| 7 | 구 | 교각 | 망상균열 | 0.2 | 2.5 | 0.6 | 1 | m <sup>2</sup> | 1.50 |
| 15 | 구 | 교각 | 망상균열 | 0.2 | 3.5 | 1.0 | 1 | m <sup>2</sup> | 3.50 |
| 18 | 구 | 교각 | 망상균열 | 0.2 | 7.9 | 0.5 | 2 | m <sup>2</sup> | 7.85 |

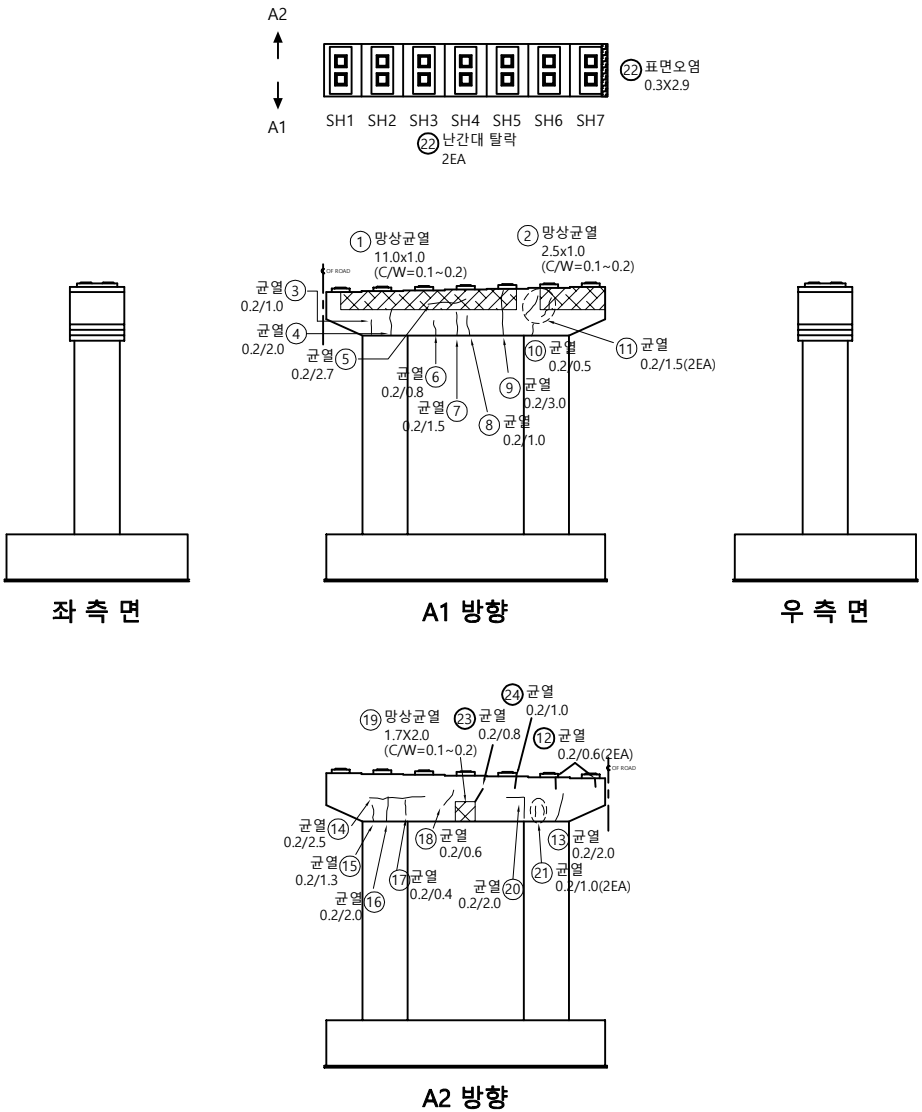
| 교각 | | | | | | | | | |
|---|---|---|---|---|---|---|---|---|---|
| P2 | | | | | | | | | |

| 교각 | | | | | | | | | |
|---|---|---|---|---|---|---|---|---|---|
| 1 | 구 | 교각 | 망상균열 | 0.2 | 11.0 | 1.0 | 1 | ㎡ | 11.00 |
| 2 | 구 | 교각 | 망상균열 | 0.2 | 2.5 | 1.0 | 1 | ㎡ | 2.50 |
| 19 | 구 | 교각 | 망상균열 | 0.2 | 1.7 | 2.0 | 1 | ㎡ | 3.40 |

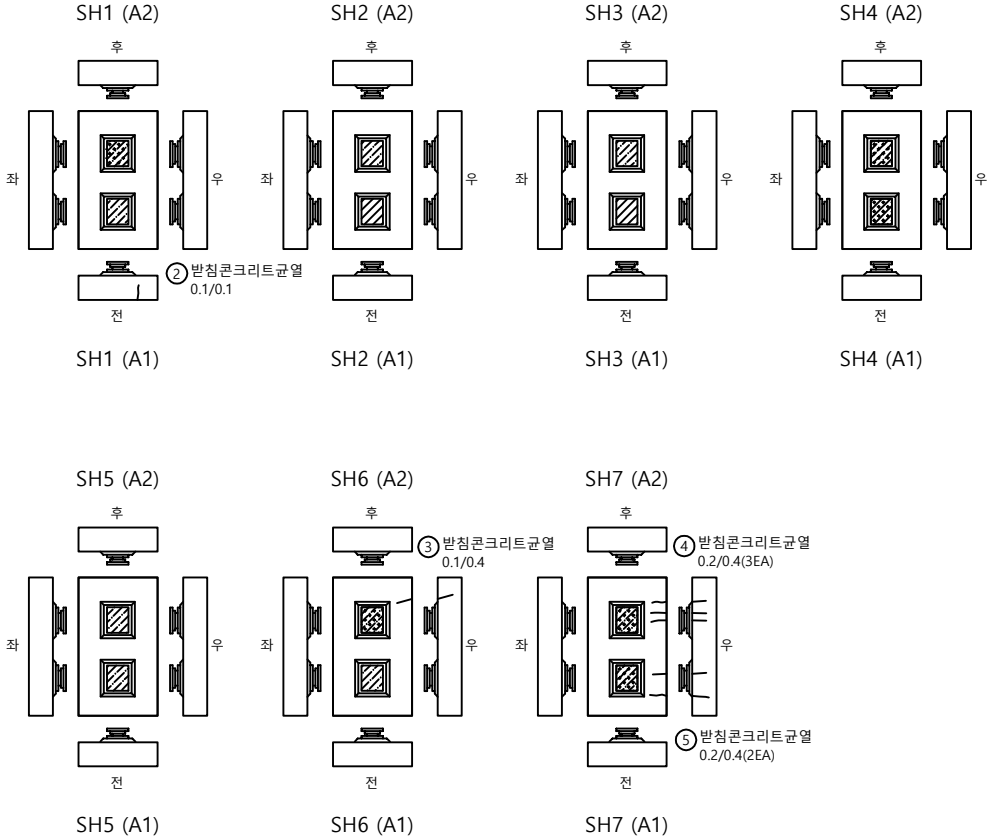
| 번호 | 신/구 | 부재명 | 손 상 현 황 | 손 상 규 모 | | | | 단위 | 수량 | 비고 |
|---|---|---|---|---|---|---|---|---|---|---|
| 2 | 구 | 교량받침 | 받침콘크리트 균열 | 0.1 | 0.1 | | 1 | m | 0.10 | |
| 3 | 구 | 교량받침 | 받침콘크리트 균열 | 0.1 | 0.4 | | 1 | m | 0.40 | |
| 4 | 구 | 교량받침 | 받침콘크리트 균열 | 0.2 | 0.4 | | 3 | m | 1.20 | |
| 5 | 구 | 교량받침 | 받침콘크리트 균열 | 0.2 | 0.4 | | 2 | m | 0.80 | |

- ① 받침본체밀림  
14EA  
⑥ 플레이트부식  
6EA
