# 삼정천교(울산) 교면포장 S1

| 용역명 | | 2023년 부산울산고속도로 정밀안전점검 및 성능평가용역 | | | |

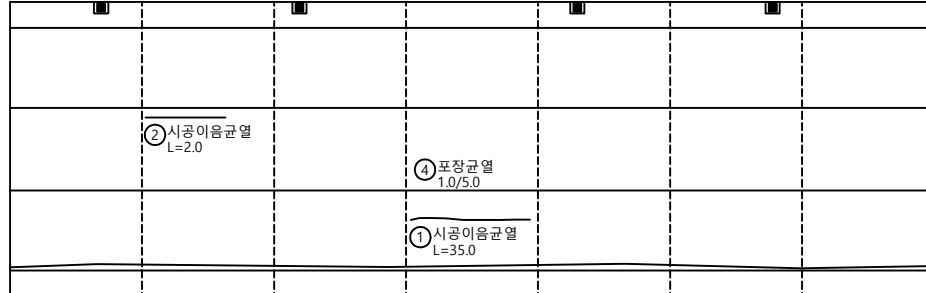
| 번호 | 신/구 | 부재명 | 손 상 현 황 | 손 상 규 모 | | | | | | 비고 |
|---|---|---|---|---|---|---|---|---|---|---|
| 1 | 구 | 교면포장 | 시공이음 균열 | 1.0 | 35.0 | | 1 | m | 35.00 | |
| 2 | 구 | 교면포장 | 시공이음 균열 | 1.0 | 2.0 | | 1 | m | 2.00 | |
| 3 | 신 | 방호벽 | 균열 | | 2.0 | 0.5 | 1 | m | 1.00 | |
| 4 | 신 | 교면포장 | 포장균열 | 1.0 | 5.0 | | 1 | m | 5.00 | |

③ 균열  
2.0X0.5

② 시공이음균열  
L=2.0

④ 포장균열  
1.0/5.0

① 시공이음균열  
L=35.0

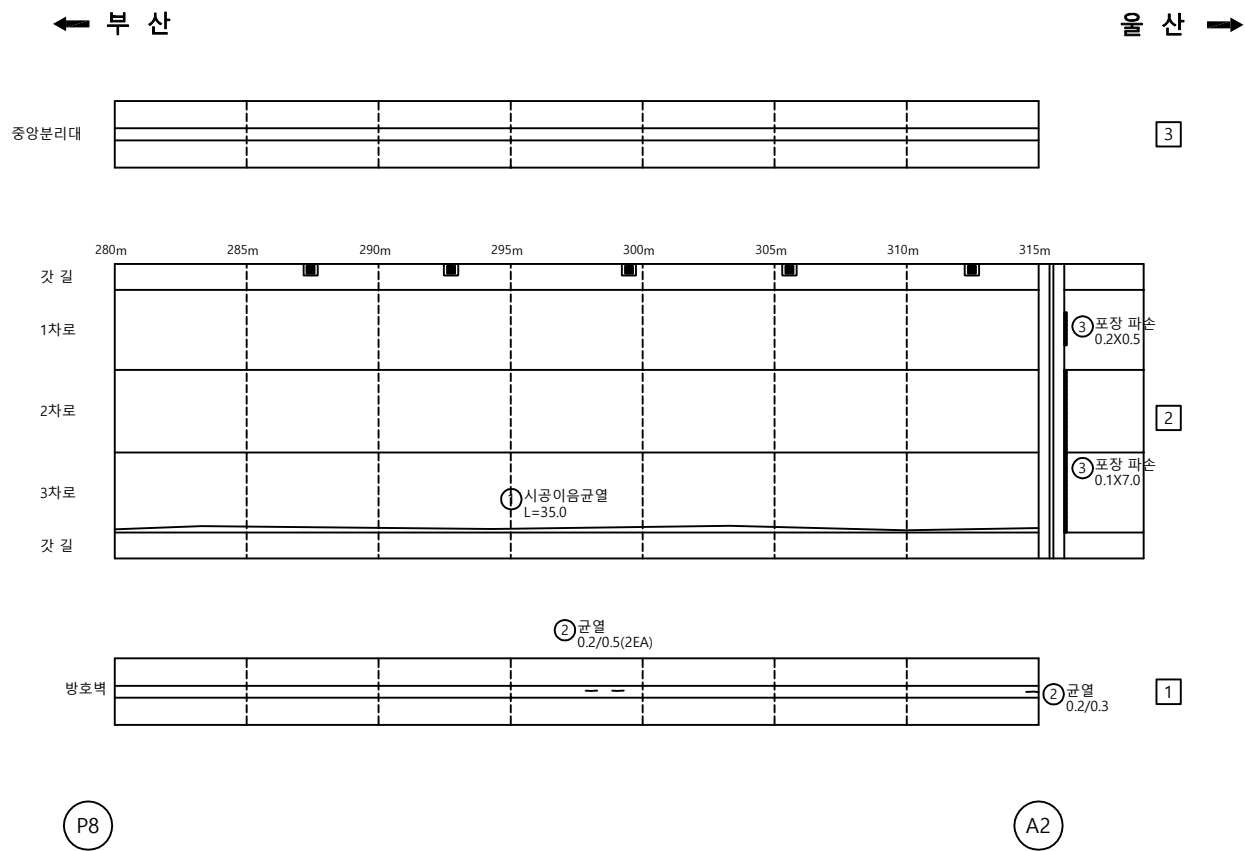
삼정천교(울산) 교면포장 S9

| 교면포장<br>S9 | | | | | | | | | |
|---|---|---|---|---|---|---|---|---|---|
| 1 | 구 | 교면포장 | 시공이음 균열 | 1.0 | 35.0 | | 1 | m | 35.00 |
| 2 | 구 | 방호벽 | 균열 | 0.2 | 0.5 | | 1 | m | 0.50 |
| 5 | 신 | 방호벽 | 균열 | 0.2 | 0.5 | | 1 | m | 0.50 |

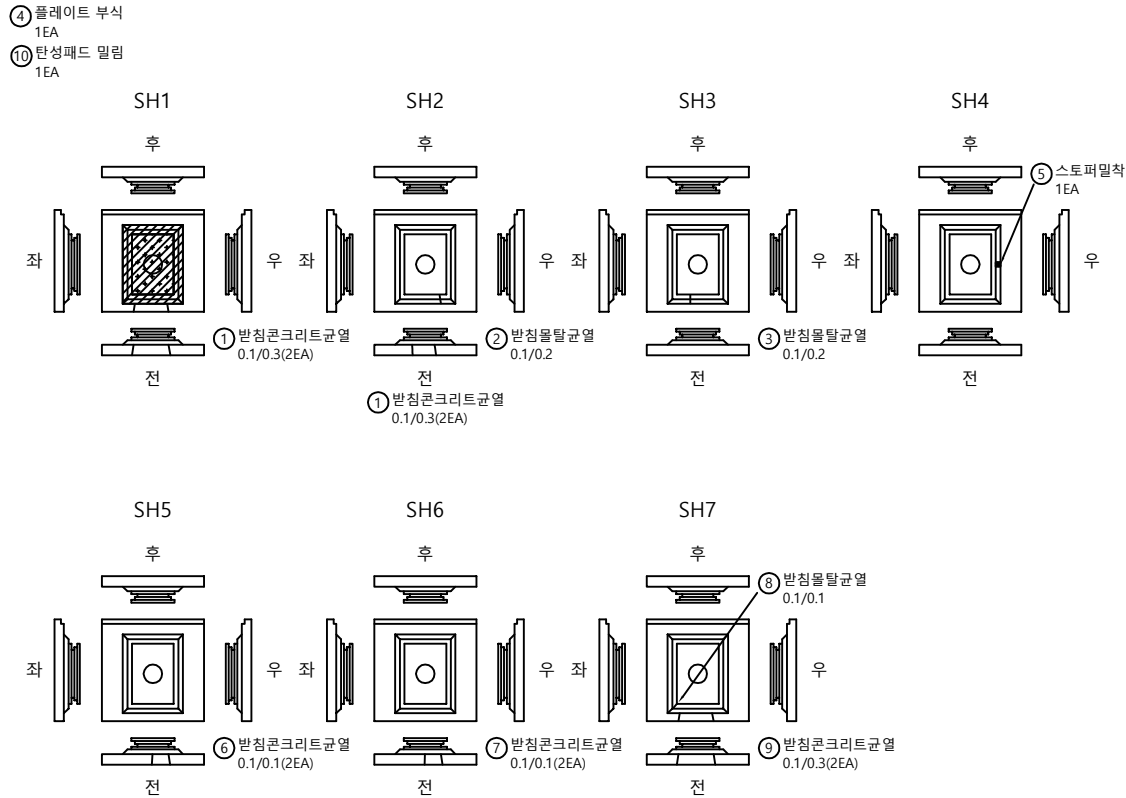
# 삼성천교(울산) 받침장치 A1

| 받침장치 | | | | | | | | | |
|---|---|---|---|---|---|---|---|---|---|
| 1 | 구 | 교량받침 | 받침콘크리트 균열 | 0.1 | 0.3 | | 2 | m | 0.60 |
| 2 | 구 | 교량받침 | 받침물탈 균열 | 0.1 | 0.2 | | 1 | m | 0.20 |
| 3 | 구 | 교량받침 | 받침콘크리트 균열 | 0.1 | 0.2 | | 1 | m | 0.20 |
| 4 | 신 | 교량받침 | 플레이트 부식 | | | | 1 | EA | 1.00 |
| 6 | 구 | 교량받침 | 받침콘크리트 균열 | 0.1 | 0.1 | | 2 | m | 0.20 |
| 7 | 구 | 교량받침 | 받침콘크리트 균열 | 0.1 | 0.1 | | 2 | m | 0.20 |
| 8 | 구 | 교량받침 | 받침물탈 균열 | 0.1 | 0.1 | | 1 | m | 0.10 |
| 9 | 구 | 교량받침 | 받침콘크리트 균열 | 0.1 | 0.3 | | 2 | m | 0.60 |
| 11 | 신 | 교량받침 | 받침콘크리트 균열 | 0.1 | 0.3 | | 2 | m | 0.60 |

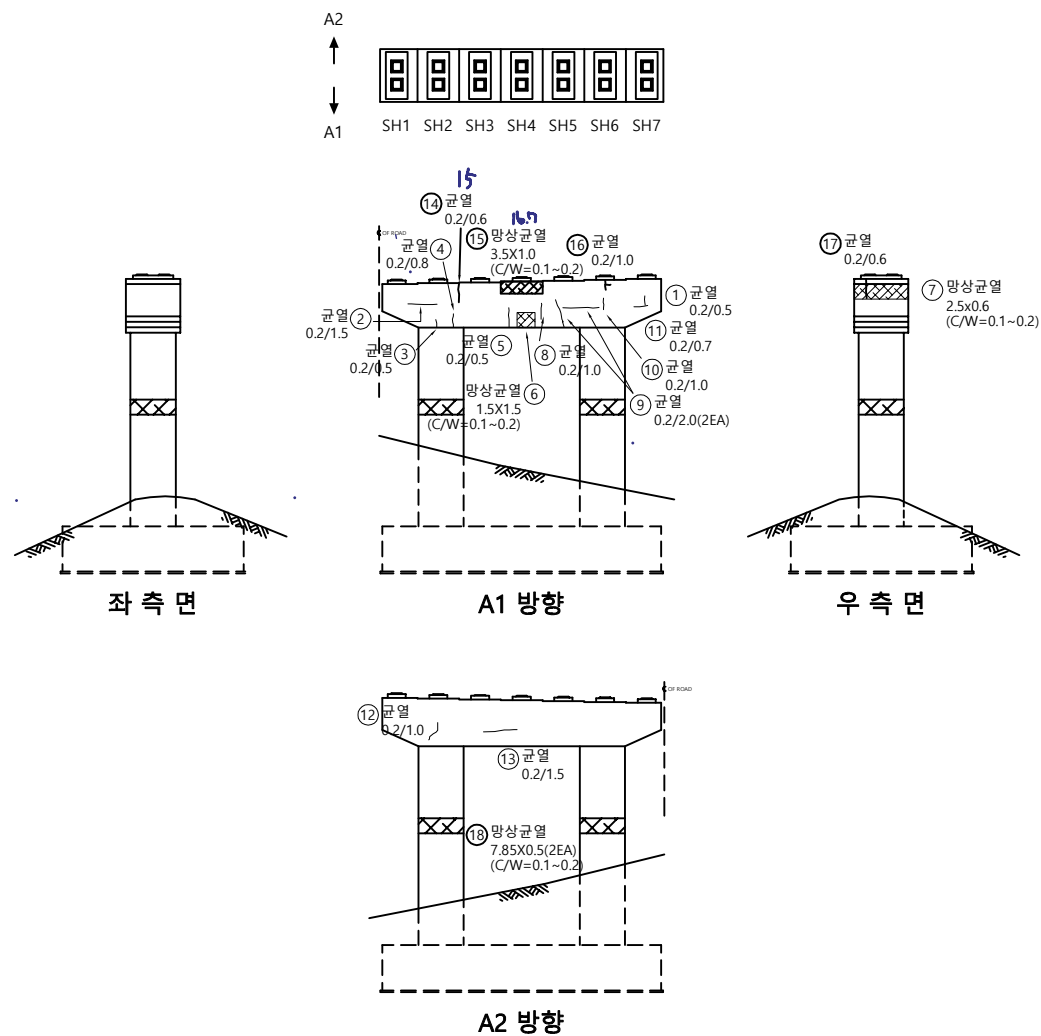
| 교각 | | | | | | | | | |
|---|---|---|---|---|---|---|---|---|---|
| P1 | | | | | | | | | |

| 교각 | | | | | | | | | |
|---|---|---|---|---|---|---|---|---|---|
| 1 | 구 | 교각 | 균열 | 0.2 | 0.5 | | 1 | m | 0.50 |
| 2 | 구 | 교각 | 균열 | 0.2 | 1.5 | | 1 | m | 1.50 |
| 3 | 구 | 교각 | 균열 | 0.2 | 0.5 | | 1 | m | 0.50 |
| 4 | 구 | 교각 | 균열 | 0.2 | 0.8 | | 1 | m | 0.80 |
| 5 | 구 | 교각 | 균열 | 0.2 | 0.5 | | 1 | m | 0.50 |
| 6 | 구 | 교각 | 망상균열 | 0.2 | 1.5 | 1.5 | 1 | m <sup>2</sup> | 2.25 |
| 7 | 구 | 교각 | 망상균열 | 0.2 | 2.5 | 0.6 | 1 | m <sup>2</sup> | 1.50 |
| 8 | 구 | 교각 | 균열 | 0.2 | 1.0 | | 1 | m | 1.00 |
| 9 | 구 | 교각 | 균열 | 0.2 | 2.0 | | 2 | m | 4.00 |
| 10 | 구 | 교각 | 균열 | 0.2 | 1.0 | | 1 | m | 1.00 |
| 11 | 구 | 교각 | 균열 | 0.2 | 0.7 | | 1 | m | 0.70 |
| 12 | 구 | 교각 | 균열 | 0.2 | 1.0 | | 1 | m | 1.00 |
| 13 | 구 | 교각 | 균열 | 0.2 | 1.5 | | 1 | m | 1.50 |
| 14 | 구 | 교각 | 균열 | 0.2 | 0.6 | | 1 | m | 0.60 |
| 15 | 구 | 교각 | 망상균열 | 0.2 | 3.5 | 1.0 | 1 | m <sup>2</sup> | 3.50 |
| 16 | 구 | 교각 | 균열 | 0.2 | 1.0 | | 1 | m | 1.00 |
| 17 | 구 | 교각 | 균열 | 0.2 | 0.6 | | 1 | m | 0.60 |
| 18 | 구 | 교각 | 망상균열 | 0.2 | 7.9 | 0.5 | 2 | m <sup>2</sup> | 7.85 |

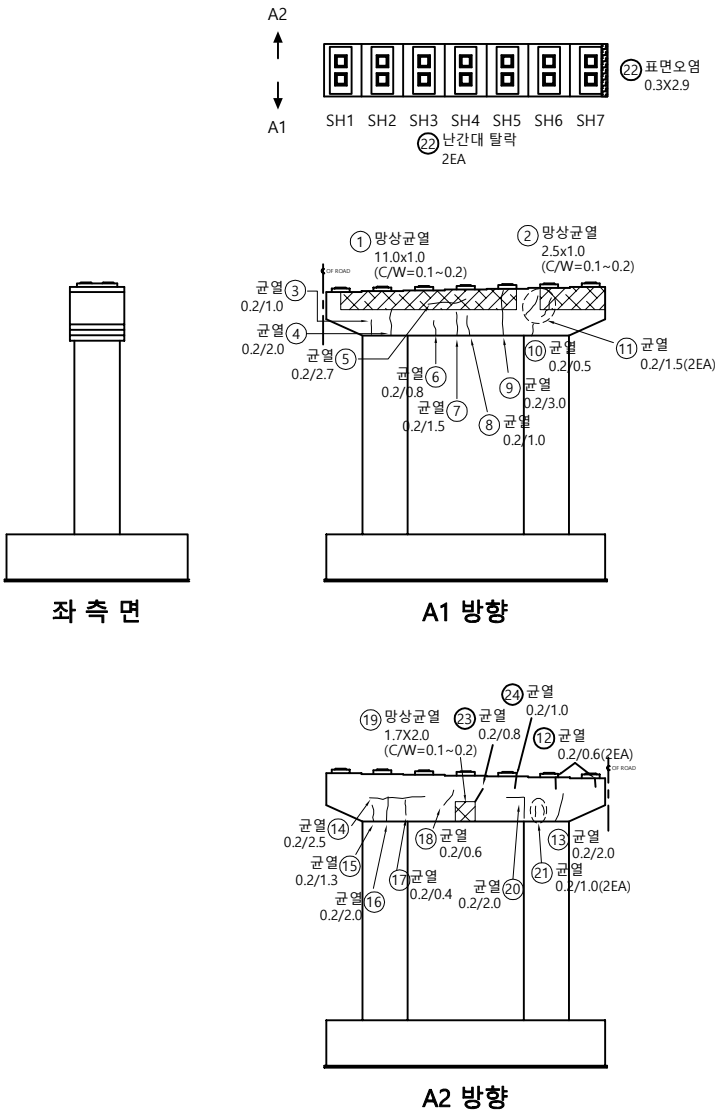
| 교각 | | | | | | | | | |
|---|---|---|---|---|---|---|---|---|---|
| P2 | | | | | | | | | |

| 교각 | | | | | | | | | |
|---|---|---|---|---|---|---|---|---|---|
| 1 | 구 | 교각 | 망상균열 | 0.2 | 11.0 | 1.0 | 1 | ㎡ | 11.00 |
| 2 | 구 | 교각 | 망상균열 | 0.2 | 2.5 | 1.0 | 1 | ㎡ | 2.50 |
| 3 | 구 | 교각 | 균열 | 0.2 | 1.0 | | 1 | m | 1.00 |
| 4 | 구 | 교각 | 균열 | 0.2 | 2.0 | | 1 | m | 2.00 |
| 5 | 구 | 교각 | 균열 | 0.2 | 2.7 | | 1 | m | 2.70 |
| 6 | 구 | 교각 | 균열 | 0.2 | 0.8 | | 1 | m | 0.80 |
| 7 | 구 | 교각 | 균열 | 0.2 | 1.5 | | 1 | m | 1.50 |
| 8 | 구 | 교각 | 균열 | 0.2 | 1.0 | | 1 | m | 1.00 |
| 9 | 구 | 교각 | 균열 | 0.2 | 3.0 | | 1 | m | 3.00 |
| 10 | 구 | 교각 | 균열 | 0.2 | 0.5 | | 1 | m | 0.50 |
| 11 | 구 | 교각 | 균열 | 0.2 | 1.5 | | 2 | m | 3.00 |
| 12 | 구 | 교각 | 균열 | 0.2 | 0.6 | | 2 | m | 1.20 |
| 13 | 구 | 교각 | 균열 | 0.2 | 2.0 | | 1 | m | 2.00 |
| 14 | 구 | 교각 | 균열 | 0.2 | 2.5 | | 1 | m | 2.50 |
| 15 | 구 | 교각 | 균열 | 0.2 | 1.3 | | 1 | m | 1.30 |
| 16 | 구 | 교각 | 균열 | 0.2 | 2.0 | | 1 | m | 2.00 |
| 17 | 구 | 교각 | 균열 | 0.2 | 0.4 | | 1 | m | 0.40 |
| 18 | 구 | 교각 | 균열 | 0.2 | 0.6 | | 1 | m | 0.60 |
| 19 | 구 | 교각 | 망상균열 | 0.2 | 1.7 | 2.0 | 1 | ㎡ | 3.40 |
| 20 | 구 | 교각 | 균열 | 0.2 | 2.0 | | 1 | m | 2.00 |
| 21 | 구 | 교각 | 균열 | 0.2 | 1.0 | | 2 | m | 2.00 |
| 23 | 구 | 교각 | 균열 | 0.2 | 0.8 | | 1 | m | 0.80 |
| 24 | 구 | 교각 | 균열 | 0.2 | 1.0 | | 1 | m | 1.00 |

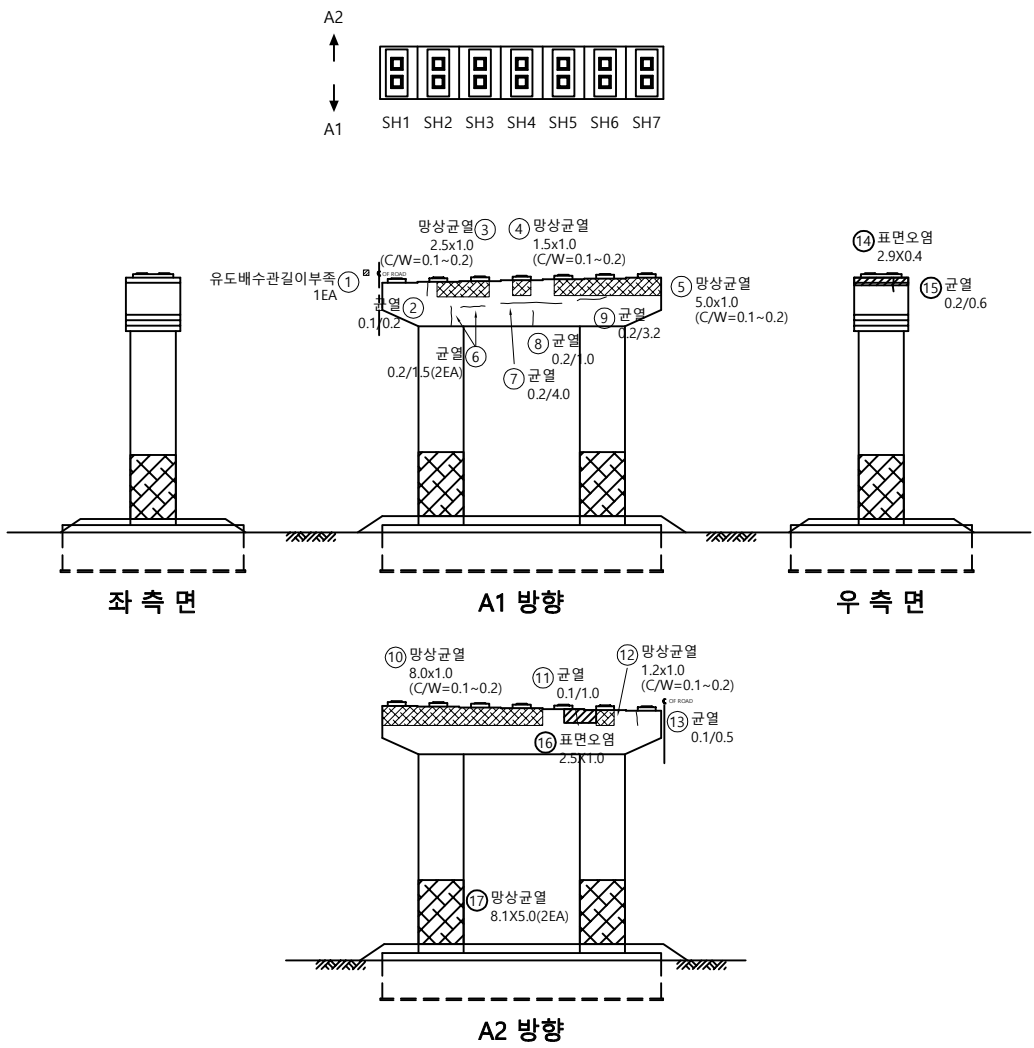
| 교각 | | | | | | | | | |
|---|---|---|---|---|---|---|---|---|---|
| P3 | | | | | | | | | |

| 교각 | | | | | | | | | |
|---|---|---|---|---|---|---|---|---|---|
| 2 | 구 | 교각 | 균열 | 0.1 | 0.2 | | 1 | m | 0.20 |
| 3 | 구 | 교각 | 망상균열 | 0.2 | 2.5 | 1.0 | 1 | m <sup>2</sup> | 2.50 |
| 4 | 구 | 교각 | 망상균열 | 0.2 | 1.5 | 1.0 | 1 | m <sup>2</sup> | 1.50 |
| 5 | 구 | 교각 | 망상균열 | 0.2 | 5.0 | 1.0 | 1 | m <sup>2</sup> | 5.00 |
| 6 | 구 | 교각 | 균열 | 0.2 | 1.5 | | 2 | m | 3.00 |
| 7 | 구 | 교각 | 균열 | 0.2 | 1.0 | | 1 | m | 1.00 |
| 8 | 구 | 교각 | 균열 | 0.2 | 4.0 | | 1 | m | 4.00 |
| 9 | 구 | 교각 | 균열 | 0.2 | 3.2 | | 1 | m | 3.20 |
| 10 | 구 | 교각 | 망상균열 | 0.2 | 8.0 | 1.0 | 1 | m <sup>2</sup> | 8.00 |
| 11 | 구 | 교각 | 균열 | 0.1 | 1.0 | | 1 | m | 1.00 |
| 12 | 구 | 교각 | 망상균열 | 0.2 | 1.2 | 1.0 | 1 | m <sup>2</sup> | 1.20 |
| 13 | 구 | 교각 | 균열 | 0.1 | 0.5 | | 1 | m | 0.50 |
| 15 | 구 | 교각 | 균열 | 0.2 | 0.6 | | 1 | m | 0.60 |
| 17 | 구 | 교각 | 망상균열 | 0.2 | 8.1 | 5.0 | 2 | m <sup>2</sup> | 81.00 |

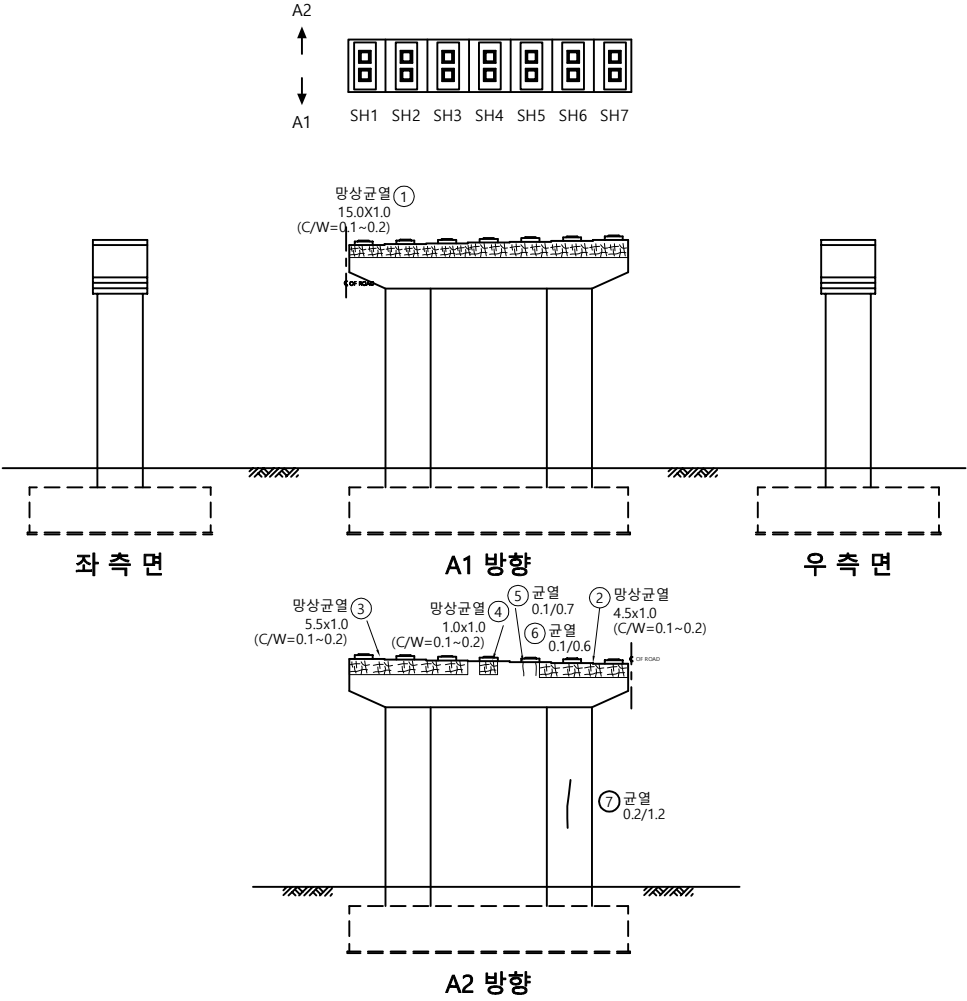
| 교각 | | | | | | | | | |
|---|---|---|---|---|---|---|---|---|---|
| P4 | | | | | | | | | |

| 교각 | | | | | | | | | |
|---|---|---|---|---|---|---|---|---|---|
| 1 | 구 | 교각 | 망상균열 | 0.2 | 15.0 | 1.0 | 1 | m <sup>2</sup> | 15.00 |
| 2 | 구 | 교각 | 망상균열 | 0.2 | 4.5 | 1.0 | 1 | m <sup>2</sup> | 4.50 |
| 3 | 구 | 교각 | 망상균열 | 0.2 | 5.5 | 1.0 | 1 | m <sup>2</sup> | 5.50 |
| 4 | 구 | 교각 | 균열 | 0.1 | 0.7 | | 1 | m | 0.70 |
| 5 | 구 | 교각 | 균열 | 0.1 | 0.6 | | 1 | m | 0.60 |
| 6 | 신 | 교각 | 균열 | 0.2 | 1.2 | | 1 | m | 1.20 |

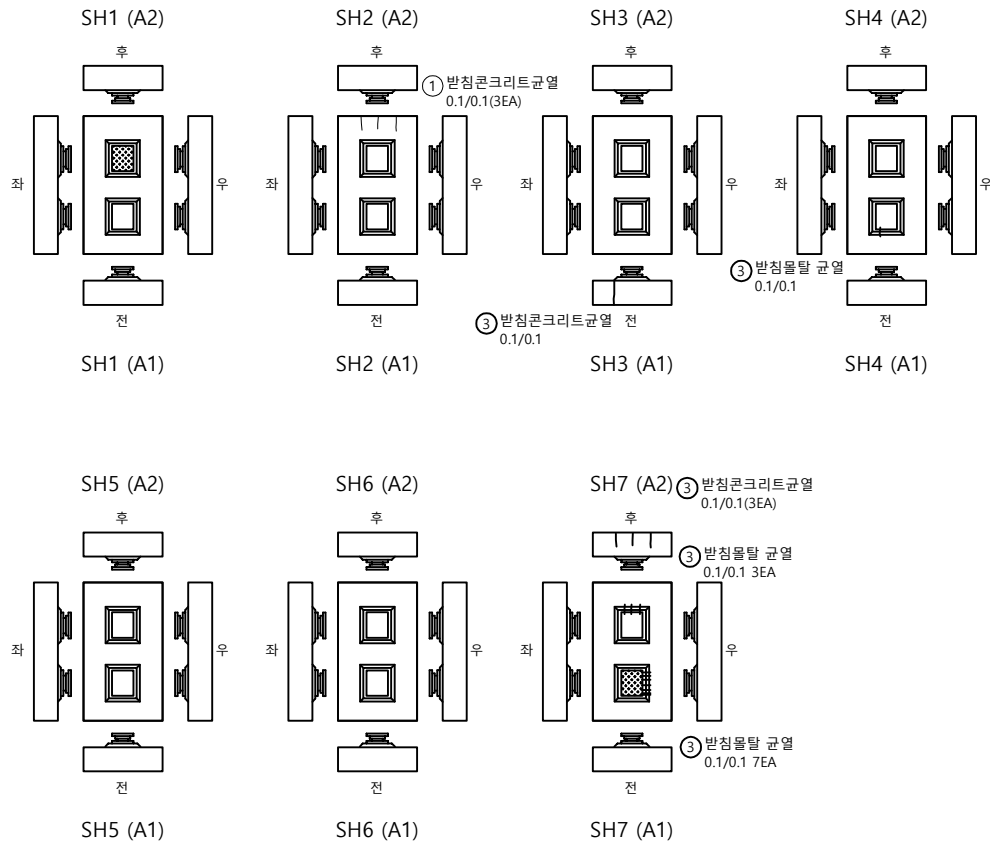
삼정천교(울산) 받침장치 P5

② 받침부식  
2EA
