# I D : 영해1교(부산) - 바닥판상면 - S1

| 용역명 | 2022년도 부산울산고속도로 정기·정밀안전점검용역 |

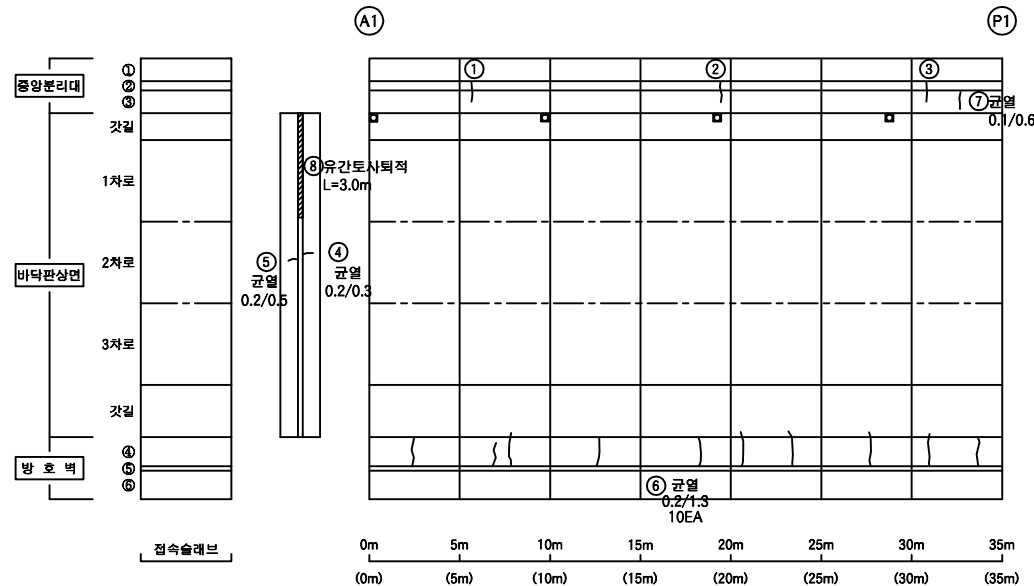
| 번호 | 신/구 | 부재명 | 손상현황 | 손상규모 | | | | | | 비고 |
|---|---|---|---|---|---|---|---|---|---|---|
| 1 | 구 | 방호벽 | 균열 | 0.1 | 0.5 | | m | 1 | 0.50 | |
| 2 | 구 | 방호벽 | 균열 | 0.1 | 0.8 | | m | 1 | 0.80 | |
| 3 | 구 | 방호벽 | 균열 | 0.1 | 0.6 | | m | 1 | 0.60 | |
| 4 | 구 | 신축이음 | 후타재 균열 | 0.2 | 0.3 | | m | 1 | 0.30 | |
| 5 | 구 | 신축이음 | 후타재 균열 | 0.2 | 0.5 | | m | 1 | 0.50 | |
| 6 | 구 | 방호벽 | 균열 | 0.2 | 1.3 | | m | 10 | 13.00 | |
| 7 | 신 | 방호벽 | 균열 | 0.1 | 0.6 | | m | 1 | 0.60 | |
| 8 | 신 | 신축이음 | 유간토사퇴적 | | 3 | | m | 1 | 3.00 | |

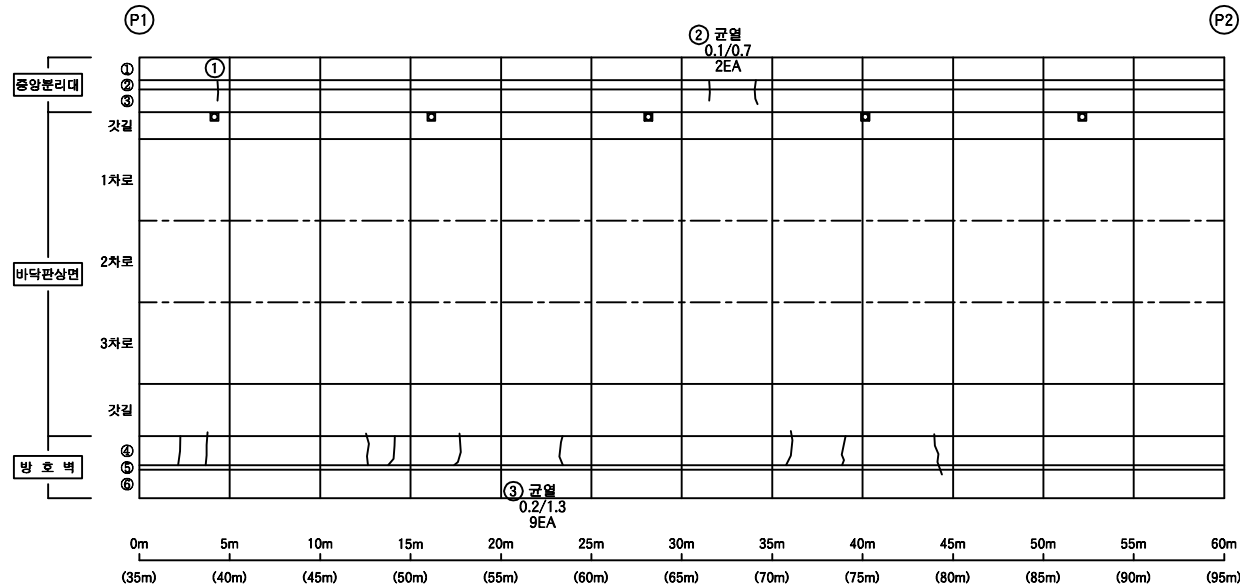
I D : 영해1교(부산) - 바닥판상면 - S2

| 번호 | 신/구 | 부재명 | 손상현황 | 손상규모 | | | | | | 비고 |
|---|---|---|---|---|---|---|---|---|---|---|
| 1 | 구 | 방호벽 | 균열 | 0.1 | 1.0 | | m | 1 | 1.00 | |
| 2 | 구 | 방호벽 | 균열 | 0.1 | 0.7 | | m | 2 | 1.40 | |
| 3 | 구 | 방호벽 | 균열 | 0.2 | 1.3 | | m | 9 | 11.70 | |

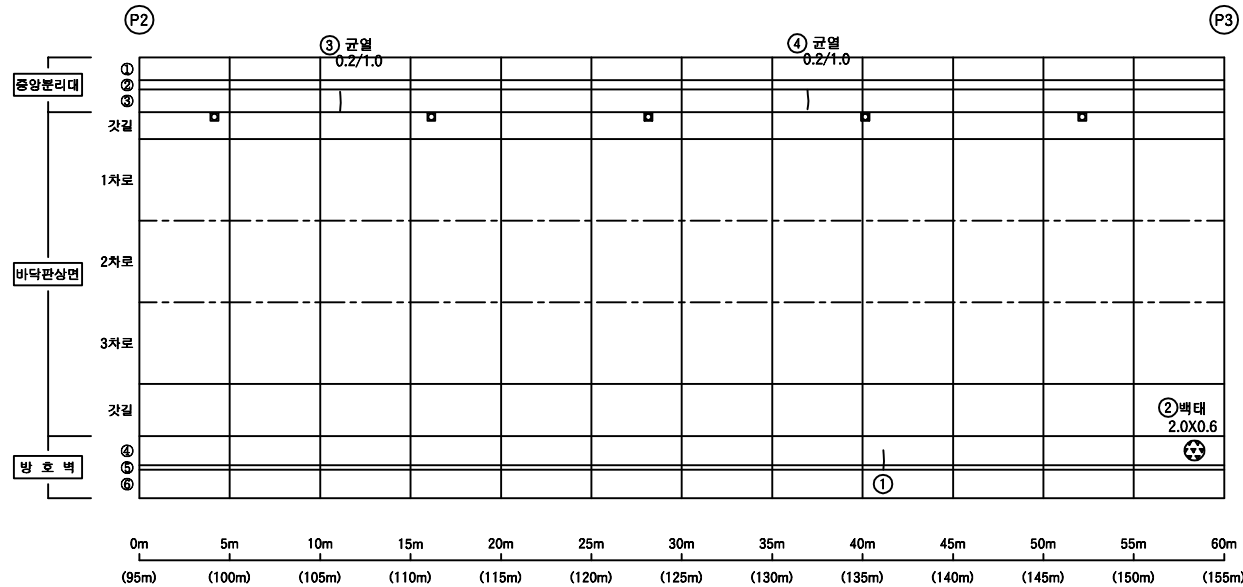
# I D : 영해1교(부산) - 바닥판상면 - S3

| 번호 | 신/구 | 부재명 | 손 상 현 황 | 손 상 규 모 | | | | | | 비고 |
|---|---|---|---|---|---|---|---|---|---|---|
| 1 | 구 | 방호벽 | 균열 | 0.3 | 1.2 | | m | 1 | 1.20 | |
| 2 | 구 | 방호벽 | 백태 | | 2.0 | 0.6 | m <sup>2</sup> | 1 | 1.20 | |
| 3 | 신 | 방호벽 | 균열 | 0.2 | 1.0 | | m | 1 | 1.00 | |
| 4 | 신 | 방호벽 | 균열 | 0.2 | 1.0 | | m | 1 | 1.00 | |

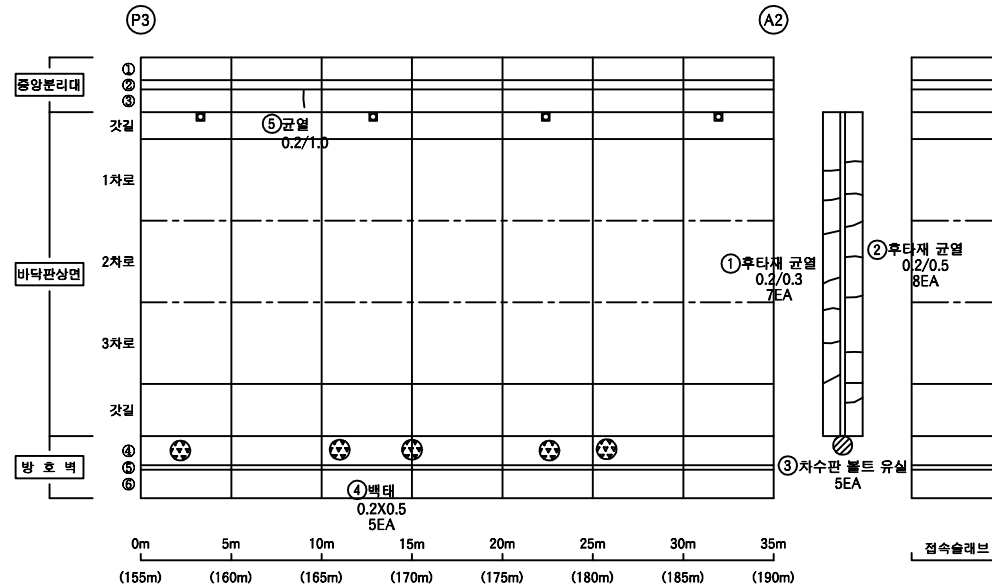
# I D : 영해1교(부산) - 바닥판상면 - S4

| 번호 | 신/구 | 부재명 | 손 상 현 황 | 손 상 규 모 | | | | | 비고 |
|---|---|---|---|---|---|---|---|---|---|
| 1 | 구 | 신축이음 | 후타재 균열 | 0.2 | 0.3 | | m | 12 | 3.60 |
| 2 | 구 | 신축이음 | 후타재 균열 | 0.2 | 0.5 | | m | 15 | 7.50 |
| 3 | 구 | 신축이음 | 차수판 볼트 유실 | | | | EA | 5 | 5.00 |
| 4 | 구 | 방호벽 | 백태 | | 0.2 | 0.5 | m | 5 | 0.50 |
| 5 | 신 | 방호벽 | 균열 | 0.2 | 1.0 | | m | 1 | 1.00 |

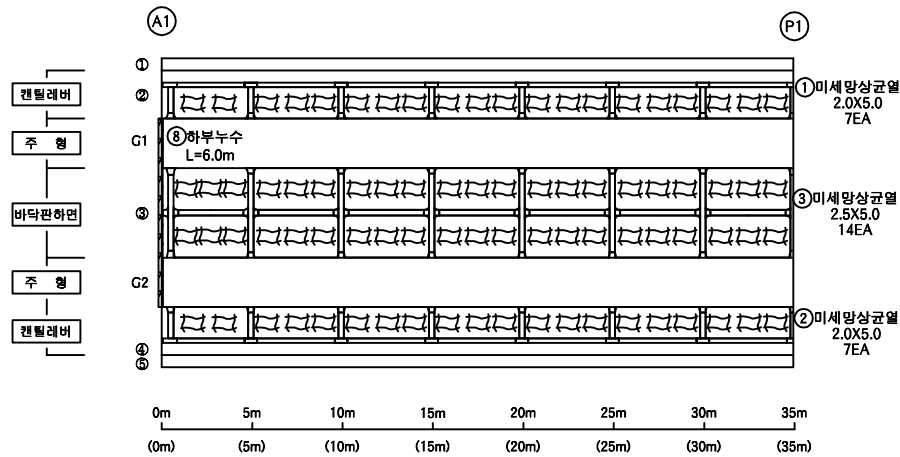
I D : 영해1교(부산) - 바닥판하면 - S1

| 번호 | 신/구 | 부재명 | 손 상 현 황 | 손 상 규 모 | | | | | | 비고 |
|---|---|---|---|---|---|---|---|---|---|---|
| 1 | 구 | 바닥판 | 망상균열 | | 2.0 | 5.0 | m <sup>2</sup> | 7 | 70.00 | |
| 2 | 구 | 바닥판 | 망상균열 | | 2.5 | 5.0 | m <sup>2</sup> | 14 | 175.00 | |
| 3 | 구 | 바닥판 | 망상균열 | | 2.0 | 5.0 | m <sup>2</sup> | 7 | 70.00 | |
| 4 | 신 | 신축이음 | 하부누수 | | 6.0 | | m | 1 | 6.00 | |

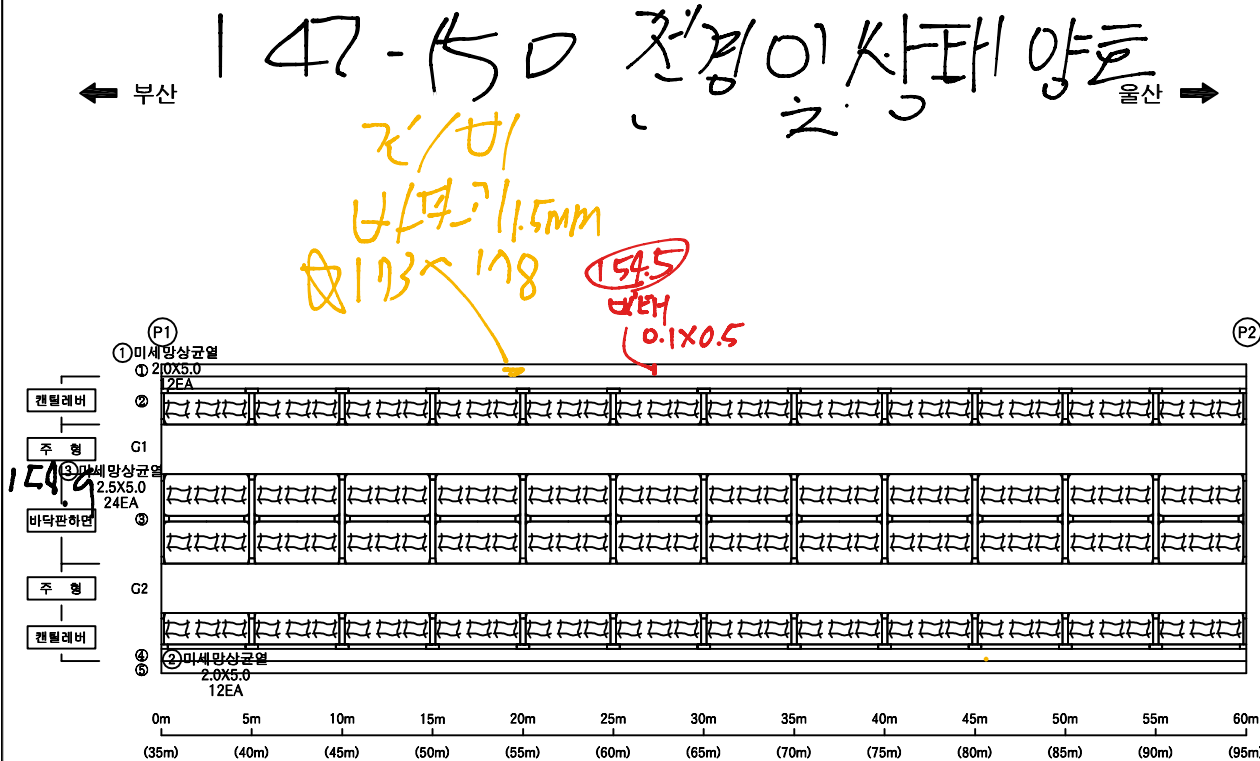
I D : 영해1교(부산) - 바닥판하면 - S2

| 번호 | 신/구 | 부재명 | 손상현황 | 손상규모 | | | | | | 비고 |
|---|---|---|---|---|---|---|---|---|---|---|
| 1 | 구 | 바닥판 | 망상균열 | | 2.0 | 5.0 | m <sup>2</sup> | 12 | 120.00 | |
| 2 | 구 | 바닥판 | 망상균열 | | 2.0 | 5.0 | m <sup>2</sup> | 12 | 120.00 | |
| 3 | 구 | 바닥판 | 망상균열 | | 2.5 | 5.0 | m <sup>2</sup> | 24 | 300.00 | |

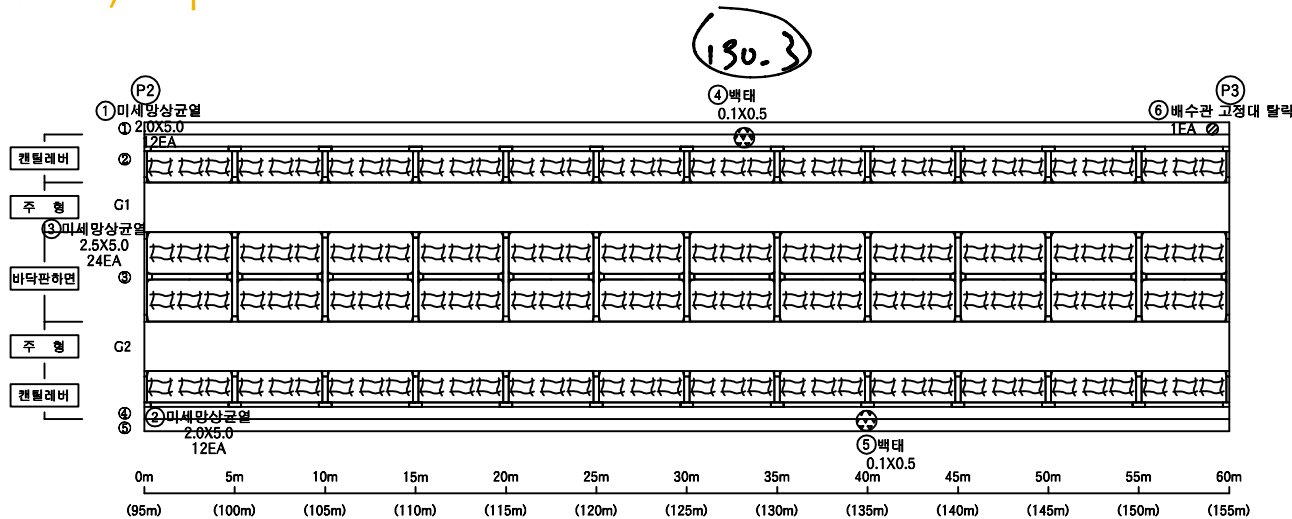
I D : 영해1교(부산) - 바닥판하면 - S3

| 번호 | 신/구 | 부재명 | 손상현황 | 손상규모 | | | | | | 비고 |
|---|---|---|---|---|---|---|---|---|---|---|
| 1 | 구 | 바닥판 | 망상균열 | | 2.0 | 5.0 | m <sup>2</sup> | 12 | 120.00 | |
| 2 | 구 | 바닥판 | 망상균열 | | 2.0 | 5.0 | m <sup>2</sup> | 12 | 120.00 | |
| 3 | 구 | 바닥판 | 망상균열 | | 2.5 | 5.0 | m <sup>2</sup> | 24 | 300.00 | |
| 4 | 구 | 바닥판 | 백태 | | 0.1 | 0.5 | m <sup>2</sup> | 1 | 0.05 | |
| 5 | 신 | 바닥판 | 백태 | | 0.1 | 0.5 | m <sup>2</sup> | 1 | 0.05 | |
| 6 | 신 | 배수시설 | 배수관 고정대 탈락 | | | | EA | 1 | 1.00 | |

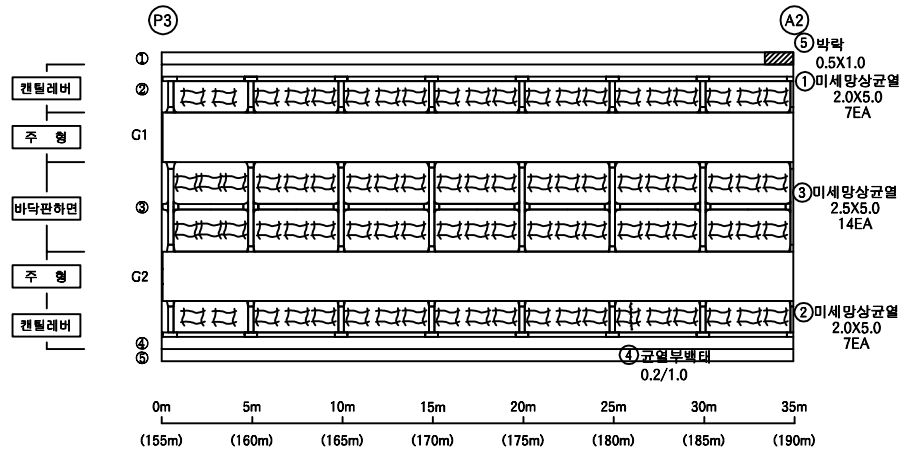
# I D : 영해1교(부산) - 바닥판하면 - S4

| 번호 | 신/구 | 부재명 | 손상현황 | 손상규모 | | | | | | 비고 |
|---|---|---|---|---|---|---|---|---|---|---|
| 1 | 구 | 바닥판 | 망상균열 | | 2.0 | 5.0 | m <sup>2</sup> | 7 | 70.00 | |
| 2 | 구 | 바닥판 | 망상균열 | | 2.0 | 5.0 | m <sup>2</sup> | 7 | 70.00 | |
| 3 | 구 | 바닥판 | 망상균열 | | 2.5 | 5.0 | m <sup>2</sup> | 14 | 175.00 | |
| 4 | 신 | 바닥판 | 균열부백태 | 0.2 | 1.0 | | m | 1 | 1.00 | |
| 5 | 신 | 바닥판 | 박락 | | 0.5 | 1.0 | m <sup>2</sup> | 1 | 0.50 | |

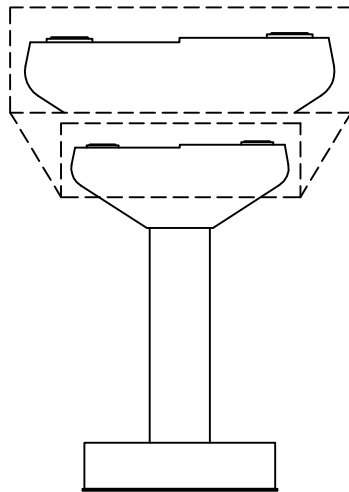
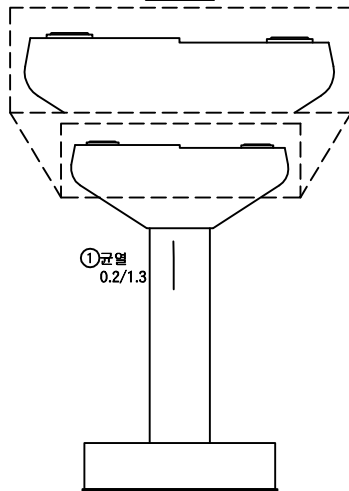
①균열  
0.2/1.3

| 번호 | 신/구 | 부재명 | 손상현황 | 손상규모 | | | | | | 비고 |
|---|---|---|---|---|---|---|---|---|---|---|
| 1 | 신 | 기둥 | 균열 | 0.2 | 1.3 | | m | 1 | 1.30 | |

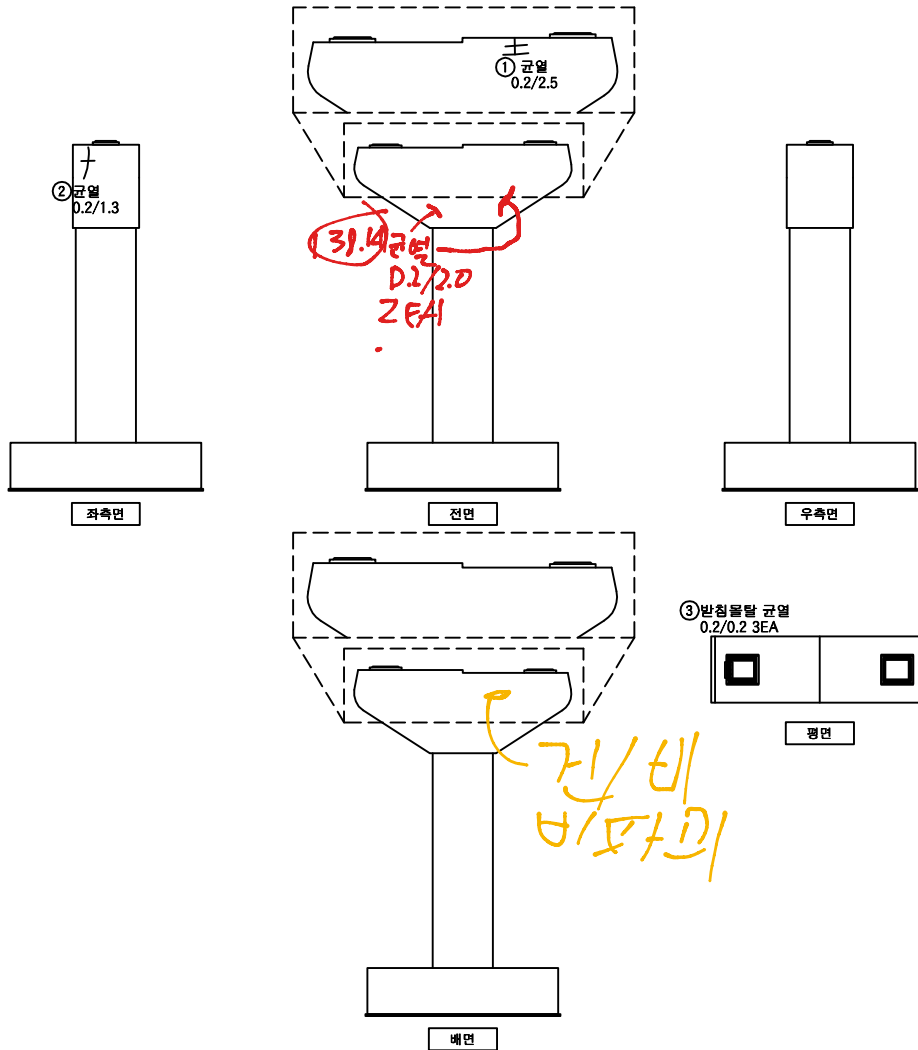
I D : 영해1교(부산) - 교각 P2

| 교각 | | | | | | | | | |
|---|---|---|---|---|---|---|---|---|---|
| 1 | 신 | 교명 | 균열 | 0.2 | 2.5 | | m | 1 | 2.50 |
| 2 | 신 | 교명 | 균열 | 0.2 | 1.3 | | m | 1 | 1.30 |
| 3 | 신 | 교명 | 방침물탈 균열 | 0.2 | 0.2 | | m | 3 | 0.60 |

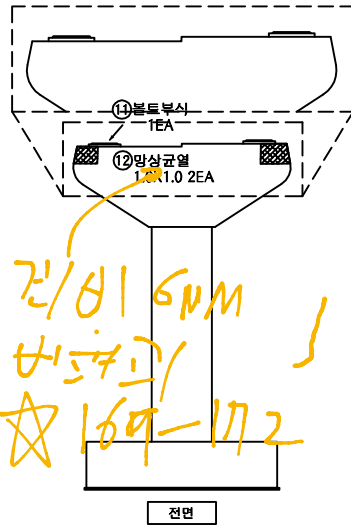
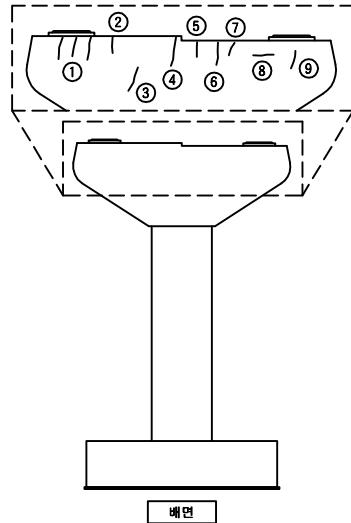
I D : 영해1교(부산) - 교각 P3

| 교각 | | | | | | | | | |
|---|---|---|---|---|---|---|---|---|---|
| 1 | 구 | 교명 | 균열 | 0.2 | 1.7 | | m | 3 | 5.10 |
| 2 | 구 | 교명 | 균열 | 0.2 | 1.5 | | m | 1 | 1.50 |
| 3 | 구 | 교명 | 균열 | 0.2 | 1.8 | | m | 1 | 1.80 |
| 4 | 구 | 교명 | 균열 | 0.2 | 1.7 | | m | 1 | 1.70 |
| 5 | 구 | 교명 | 균열 | 0.2 | 1.5 | | m | 1 | 1.50 |
| 6 | 구 | 교명 | 균열 | 0.2 | 1.6 | | m | 1 | 1.60 |
| 7 | 구 | 교명 | 균열 | 0.2 | 1.5 | | m | 1 | 1.50 |
| 8 | 구 | 교명 | 균열 | 0.2 | 1.0 | | m | 1 | 1.00 |
| 9 | 구 | 교명 | 균열 | 0.2 | 1.5 | | m | 1 | 1.50 |
| 10 | 구 | 교명 | 망상균열 | | 3.0 | 1.0 | m | 1 | 3.00 |
| 11 | 구 | 교명 | 볼트부식 | | | | EA | 1 | 1.00 |
| 12 | 신 | 교명 | 망상균열 | | 1.0 | 1.0 | m | 1 | 1.00 |
| 13 | 신 | 교명 | 반침물탈 균열 | 0.2 | 0.2 | | m | 3 | 0.12 |
