# I D : 영해1교(부산) - 바닥판상면 - S1

| 2022년도 부산울산고속도로 정기·정밀안전점검용역 | |

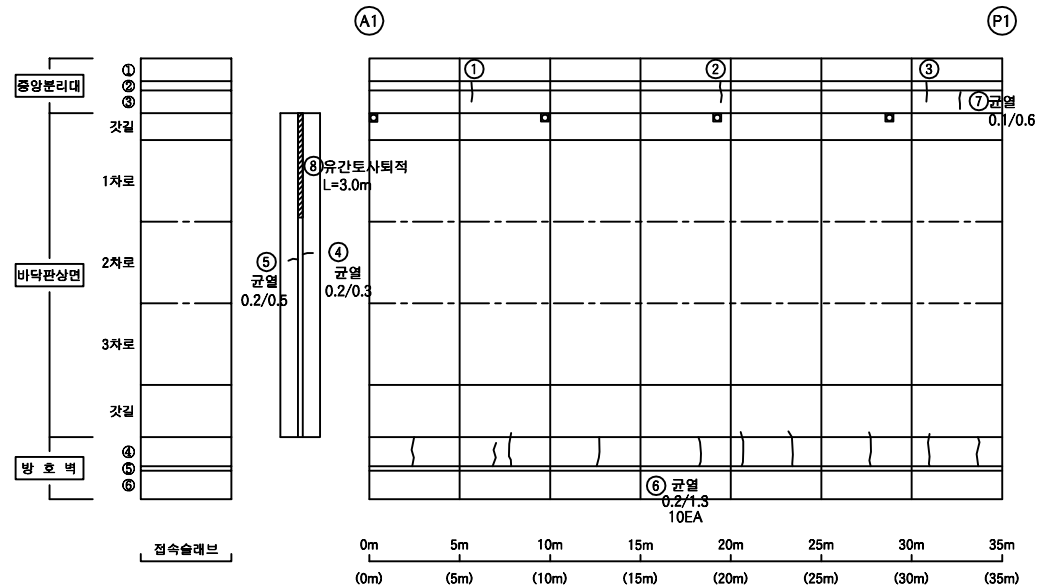
| 번호 | 신/구 | 부재명 | 손상현황 | 손상규모 | | | | | | 비고 |
|---|---|---|---|---|---|---|---|---|---|---|
| 1 | 구 | 방호벽 | 균열 | 0.1 | 0.5 | | m | 1 | 0.50 | |
| 2 | 구 | 방호벽 | 균열 | 0.1 | 0.8 | | m | 1 | 0.80 | |
| 3 | 구 | 방호벽 | 균열 | 0.1 | 0.6 | | m | 1 | 0.60 | |
| 4 | 구 | 신축이음 | 후타재 균열 | 0.2 | 0.3 | | m | 1 | 0.30 | |
| 5 | 구 | 신축이음 | 후타재 균열 | 0.2 | 0.5 | | m | 1 | 0.50 | |
| 6 | 구 | 방호벽 | 균열 | 0.2 | 1.3 | | m | 10 | 13.00 | |
| 7 | 신 | 방호벽 | 균열 | 0.1 | 0.6 | | m | 1 | 0.60 | |
| 8 | 신 | 신축이음 | 유간토사확적 | | 3 | | m | 1 | 3.00 | |

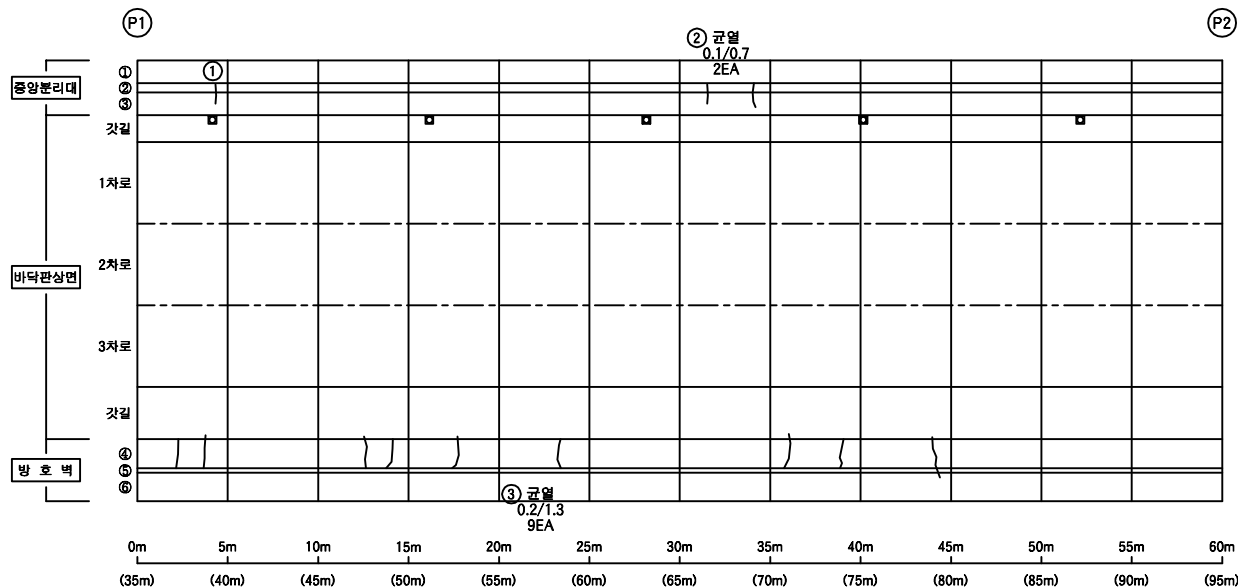
I D : 영해1교(부산) - 바닥판상면 - S2

| 번호 | 신/구 | 부재명 | 손상현황 | 손상규모 | | | | | | 비고 |
|---|---|---|---|---|---|---|---|---|---|---|
| 1 | 구 | 방호벽 | 균열 | 0.1 | 1.0 | | m | 1 | 1.00 | |
| 2 | 구 | 방호벽 | 균열 | 0.1 | 0.7 | | m | 2 | 1.40 | |
| 3 | 구 | 방호벽 | 균열 | 0.2 | 1.3 | | m | 9 | 11.70 | |

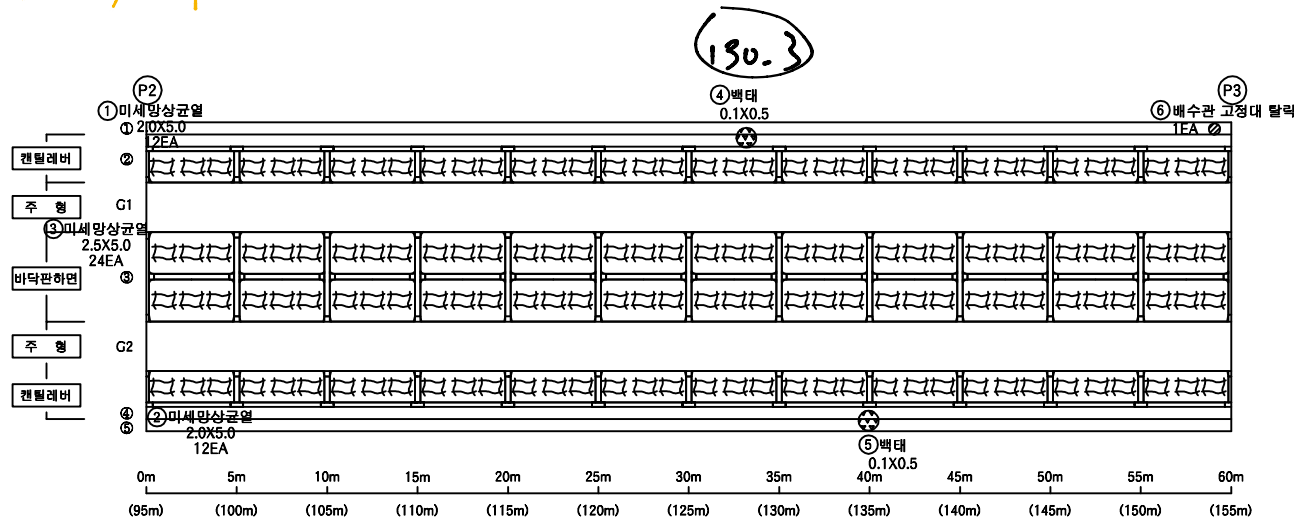
I D : 영해1교(부산) - 바닥판하면 - S3

| 번호 | 신/구 | 부재명 | 손상현황 | 손상규모 | | | | | | 비고 |
|---|---|---|---|---|---|---|---|---|---|---|
| 1 | 구 | 바닥판 | 망상균열 | | 2.0 | 5.0 | m <sup>2</sup> | 12 | 120.00 | |
| 2 | 구 | 바닥판 | 망상균열 | | 2.0 | 5.0 | m <sup>2</sup> | 12 | 120.00 | |
| 3 | 구 | 바닥판 | 망상균열 | | 2.5 | 5.0 | m <sup>2</sup> | 24 | 300.00 | |
| 4 | 구 | 바닥판 | 백태 | | 0.1 | 0.5 | m <sup>2</sup> | 1 | 0.05 | |
| 5 | 신 | 바닥판 | 백태 | | 0.1 | 0.5 | m <sup>2</sup> | 1 | 0.05 | |
| 6 | 신 | 배수시설 | 배수관 고정대 탈락 | | | | EA | 1 | 1.00 | |

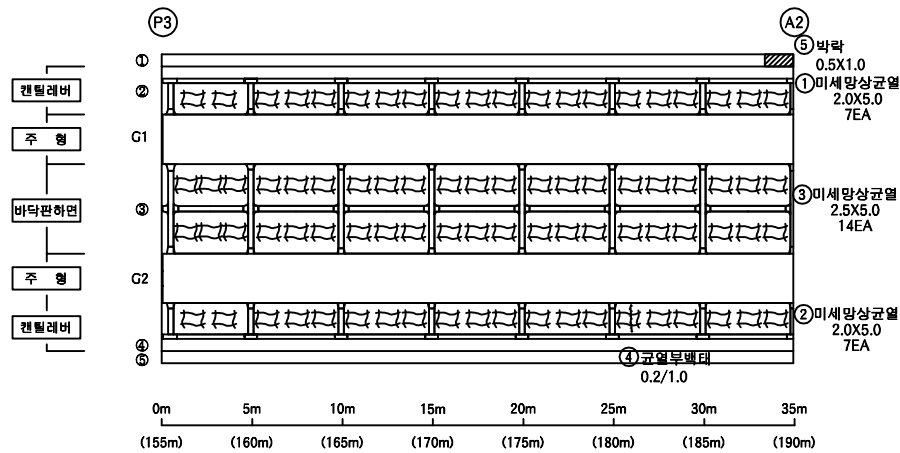
# I D : 영해1교(부산) - 바닥판하면 - S4

| 번호 | 신/구 | 부재명 | 손 상 현 황 | 손 상 규 모 | | | | | | 비고 |
|---|---|---|---|---|---|---|---|---|---|---|
| 1 | 구 | 바닥판 | 망상균열 | | 2.0 | 5.0 | m <sup>2</sup> | 7 | 70.00 | |
| 2 | 구 | 바닥판 | 망상균열 | | 2.0 | 5.0 | m <sup>2</sup> | 7 | 70.00 | |
| 3 | 구 | 바닥판 | 망상균열 | | 2.5 | 5.0 | m <sup>2</sup> | 14 | 175.00 | |
| 4 | 신 | 바닥판 | 균열부 백태 | 0.2 | 1.0 | | m | 1 | 1.00 | |
| 5 | 신 | 바닥판 | 박락 | | 0.5 | 1.0 | m <sup>2</sup> | 1 | 0.50 | |

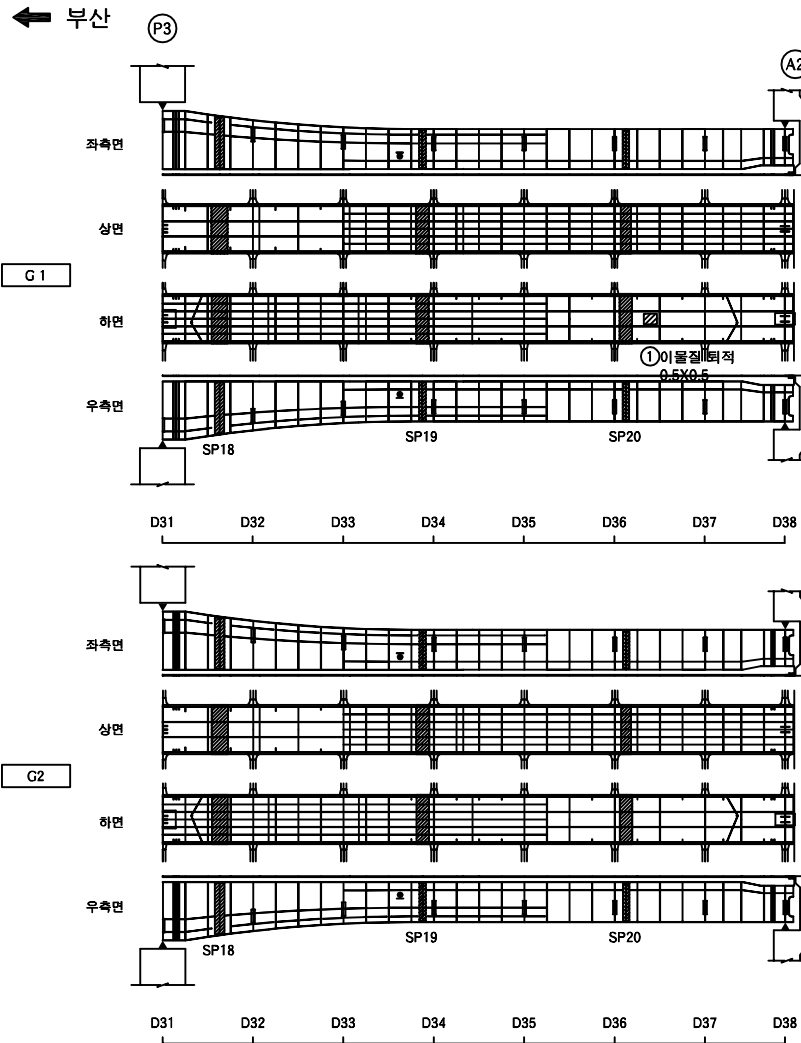
# I D : 영해1교(부산) - BOX내부 - S4

| 거터내부 | | | | | | | | | |
|---|---|---|---|---|---|---|---|---|---|
| 1 | 신 | 거터내부 | 이물질 퇴적 | | 0.5 | 0.5 | m² | 1 | 0.25 |

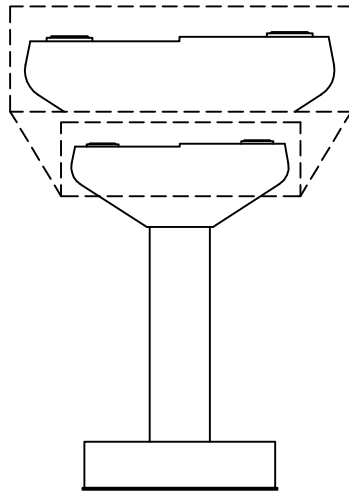
①균열  
0.2/1.3

| 번호 | 신/구 | 부재명 | 손상현황 | 손상규모 | | | | | | 비고 |
|---|---|---|---|---|---|---|---|---|---|---|
| 1 | 신 | 기둥 | 균열 | 0.2 | 1.3 | | m | 1 | 1.30 | |

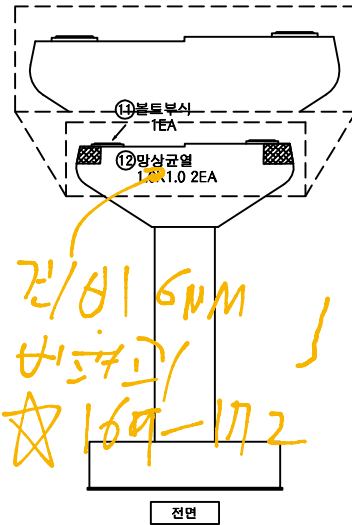
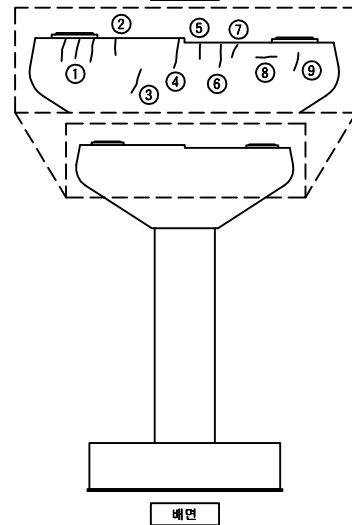
I D : 영해1교(부산) - 교각 P3

| 번호 | 신/구 | 부재명 | 손상현황 | 손상규모 | | | | | | 비고 |
|---|---|---|---|---|---|---|---|---|---|---|
| 1 | 구 | 교명 | 균열 | 0.2 | 1.7 | | m | 3 | 5.10 | |
| 2 | 구 | 교명 | 균열 | 0.2 | 1.5 | | m | 1 | 1.50 | |
| 3 | 구 | 교명 | 균열 | 0.2 | 1.8 | | m | 1 | 1.80 | |
| 4 | 구 | 교명 | 균열 | 0.2 | 1.7 | | m | 1 | 1.70 | |
| 5 | 구 | 교명 | 균열 | 0.2 | 1.5 | | m | 1 | 1.50 | |
| 6 | 구 | 교명 | 균열 | 0.2 | 1.6 | | m | 1 | 1.60 | |
| 7 | 구 | 교명 | 균열 | 0.2 | 1.5 | | m | 1 | 1.50 | |
| 8 | 구 | 교명 | 균열 | 0.2 | 1.0 | | m | 1 | 1.00 | |
| 9 | 구 | 교명 | 균열 | 0.2 | 1.5 | | m | 1 | 1.50 | |
| 10 | 구 | 교명 | 명상균열 | | 3.0 | 1.0 | m | 1 | 3.00 | |
| 11 | 구 | 교명 | 볼트부식 | | | | EA | 1 | 1.00 | |
| 12 | 신 | 교명 | 명상균열 | | 1.0 | 1.0 | m | 1 | 1.00 | |
| 13 | 신 | 교명 | 반침물탈 균열 | 0.2 | 0.2 | | m | 3 | 0.12 | |
