## 2. 외관조사망도

I D : 영해1교(부산) - 바닥판상면 - S1

2023년 부산울산고속도로  
정밀안전진단용역

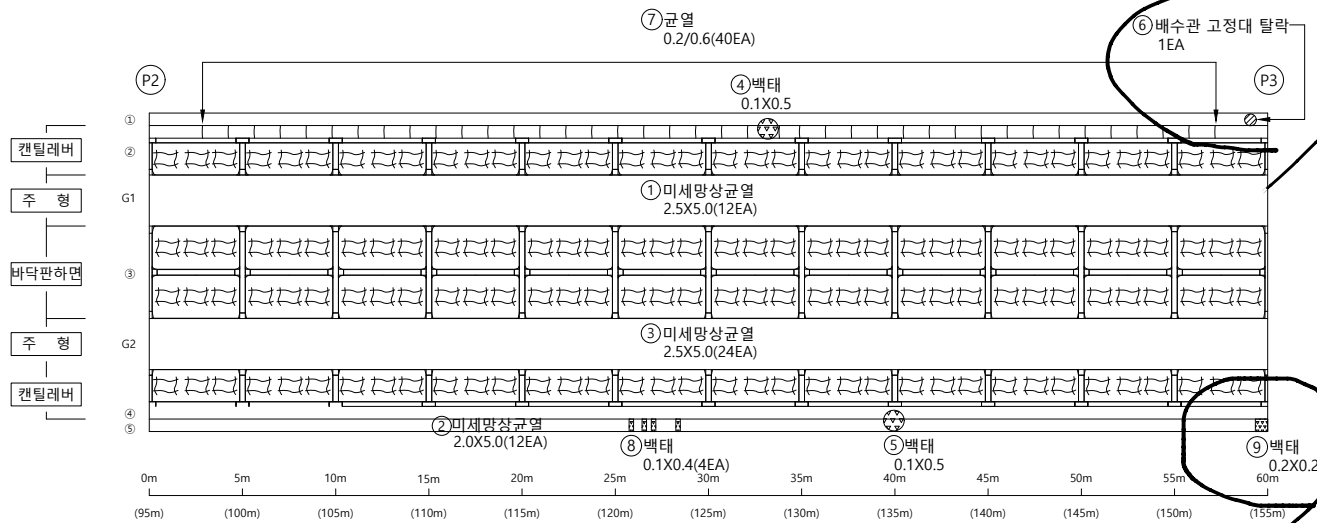
# I D : 영해1교(부산) - 바닥판하면 - S3

| 번호 | 신/구 | 부재명 | 손상내용 | 손상규모 | | | | | 비고 |
|---|---|---|---|---|---|---|---|---|---|
| 1 | 구 | 바닥판 | 망상균열 | | 2.0 | 5.0 | 12 | 120.00 | m' |
| 2 | 구 | 바닥판 | 망상균열 | | 2.0 | 5.0 | 12 | 120.00 | m' |
| 3 | 구 | 바닥판 | 망상균열 | | 2.5 | 5.0 | 24 | 300.00 | m' |
| 4 | 구 | 캔틸레버 | 백태 | | 0.1 | 0.5 | 1 | 0.05 | m' |
| 5 | 구 | 캔틸레버 | 백태 | | 0.1 | 0.5 | 1 | 0.05 | m' |
| 6 | 구 | 배수시설 | 배수관 고정대 탈락 | | | | 1 | 1.00 | EA |
| 7 | 신 | 캔틸레버 | 균열(0.3mm미만) | 0.2 | 0.6 | | 40 | 24.00 | m |
| 8 | 신 | 캔틸레버 | 백태 | | 0.1 | 0.4 | 4 | 0.16 | m' |
| 9 | 신 | 캔틸레버 | 백태 | | 0.2 | 0.2 | 1 | 0.04 | m' |
