I D : 영해1교(울산) - 바닥판상면 - S1

2022년 부산울산고속도로  
정기·정밀안전점검용역

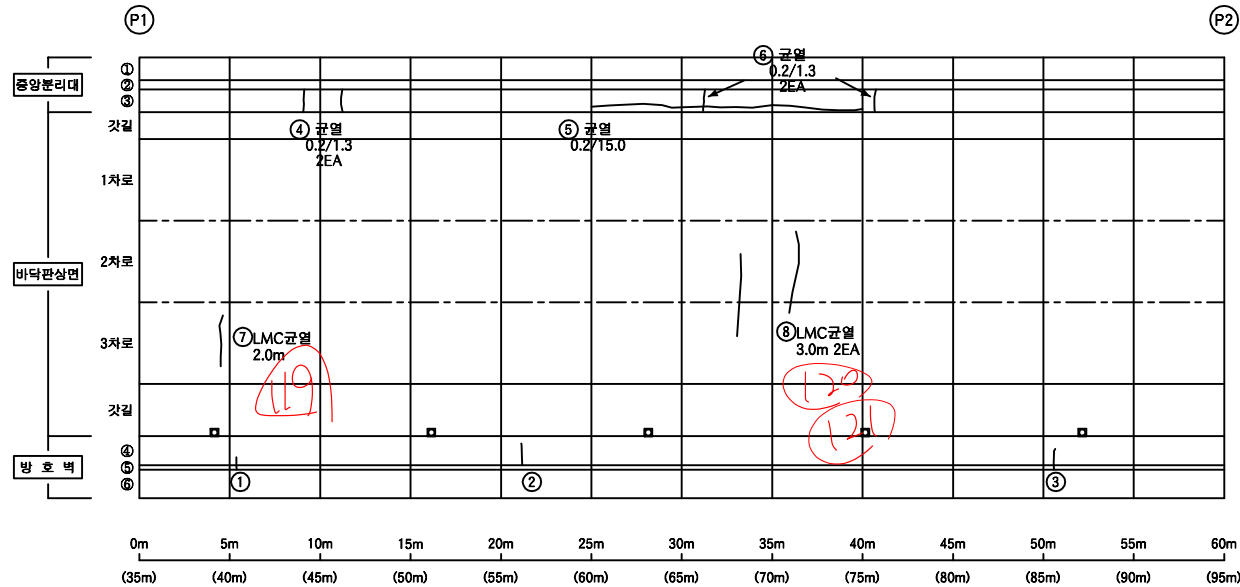
# I D : 영해1교(울산) - 바닥판상면 - S2

| 번호 | 신/구 | 부재명 | 손상현황 | 손상규모 | | | | | | 비고 |
|---|---|---|---|---|---|---|---|---|---|---|
| 1 | 구 | 방호벽 | 균열 | 0.1 | 0.9 | | m | 1 | 0.90 | |
| 2 | 구 | 방호벽 | 균열 | 0.2 | 0.7 | | m | 1 | 0.70 | |
| 3 | 구 | 방호벽 | 균열 | 0.2 | 0.6 | | m | 1 | 0.60 | |
| 4 | 구 | 방호벽 | 균열 | 0.2 | 1.3 | | m | 2 | 2.60 | |
| 5 | 구 | 방호벽 | 균열 | 0.2 | 15.0 | | m | 1 | 15.00 | |
| 6 | 구 | 방호벽 | 균열 | 0.2 | 1.3 | | m | 2 | 2.60 | |
| 7 | 신 | 포장 | LMC균열 | | 2.0 | | m | 1 | 2.00 | |
| 8 | 신 | 포장 | LMC균열 | | 3.0 | | m | 2 | 6.00 | |

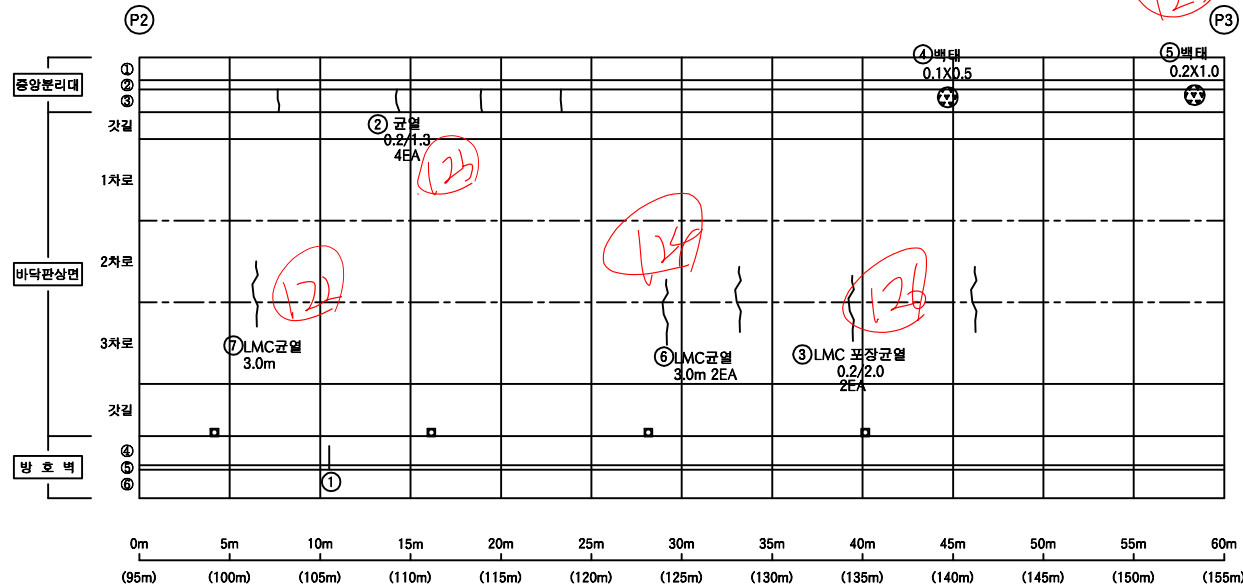
# I D : 영해1교(울산) - 바닥판상면 - S3

| 번호 | 신/구 | 부재명 | 손상현황 | 손상규모 | | | | | 비고 |
|---|---|---|---|---|---|---|---|---|---|
| 1 | 구 | 방호벽 | 균열 | 0.2 | 0.6 | | m | 1 | 0.60 |
| 2 | 구 | 방호벽 | 균열 | 0.2 | 1.3 | | m | 4 | 5.20 |
| 3 | 구 | 포장 | LMC균열 | | 2.0 | | m | 2 | 4.00 |
| 4 | 구 | 방호벽 | 백태 | | 0.1 | 0.5 | ㎡ | 1 | 0.05 |
| 5 | 구 | 방호벽 | 백태 | | 0.2 | 1.0 | ㎡ | 1 | 0.20 |
| 6 | 신 | 포장 | LMC균열 | | 3.0 | | m | 2 | 6.00 |
| 7 | 신 | 포장 | LMC균열 | | 3.0 | | m | 1 | 3.00 |

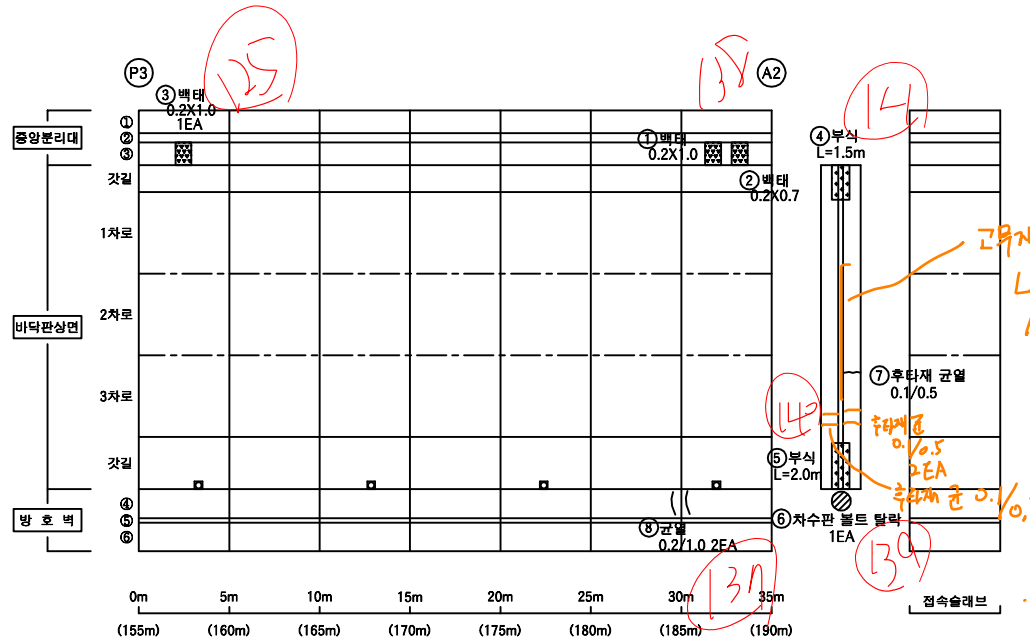
# I D : 영해1교(울산) - 바닥판상면 - S4

| 번호 | 신/구 | 부재명 | 손 상 현 황 | 손 상 규 모 | | | | | | 비고 |
|---|---|---|---|---|---|---|---|---|---|---|
| 1 | 구 | 방호벽 | 백태 | | 0.2 | 1.0 | m' | 1 | 0.20 | |
| 2 | 구 | 방호벽 | 백태 | | 0.2 | 0.7 | m' | 1 | 0.14 | |
| 3 | 구 | 방호벽 | 백태 | | 0.2 | 1.0 | m' | 1 | 0.20 | |
| 4 | 구 | 신축이음 | 본체부식 | | 1.5 | | m | 1 | 1.50 | |
| 5 | 구 | 신축이음 | 본체부식 | | 2.0 | | m | 1 | 2.00 | |
| 6 | 신 | 신축이음 | 차수판 볼트탈락 | | | | EA | 1 | 1.00 | |
| 7 | 구 | 신축이음 | 후타재 균열 | 0.1 | 0.5 | | m | 1 | 0.50 | |
| 8 | 신 | 방호벽 | 균열 | 0.2 | 1.0 | | m | 2 | 2.00 | |

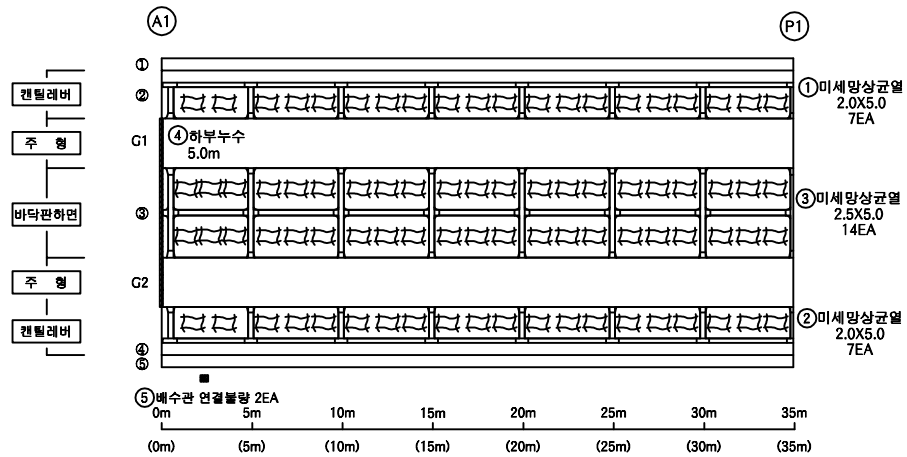
# I D : 영해1교(울산) - 바닥판하면 - S1

| 번호 | 신/구 | 부재명 | 손 상 현 황 | 손 상 규 모 | | | | | | 비고 |
|---|---|---|---|---|---|---|---|---|---|---|
| 1 | 구 | 바닥판 | 망상균열 | | 2.0 | 5.0 | m <sup>2</sup> | 7 | 70.00 | |
| 2 | 구 | 바닥판 | 망상균열 | | 2.0 | 5.0 | m <sup>2</sup> | 7 | 70.00 | |
| 3 | 구 | 바닥판 | 망상균열 | | 2.5 | 5.0 | m <sup>2</sup> | 14 | 175.00 | |
| 4 | 신 | 신축이음 | 하부두수 | | 5.0 | | m | 1 | 5.00 | |
| 5 | 신 | 배수시설 | 배수관 연결볼량 | | | | EA | 2 | 2.00 | |

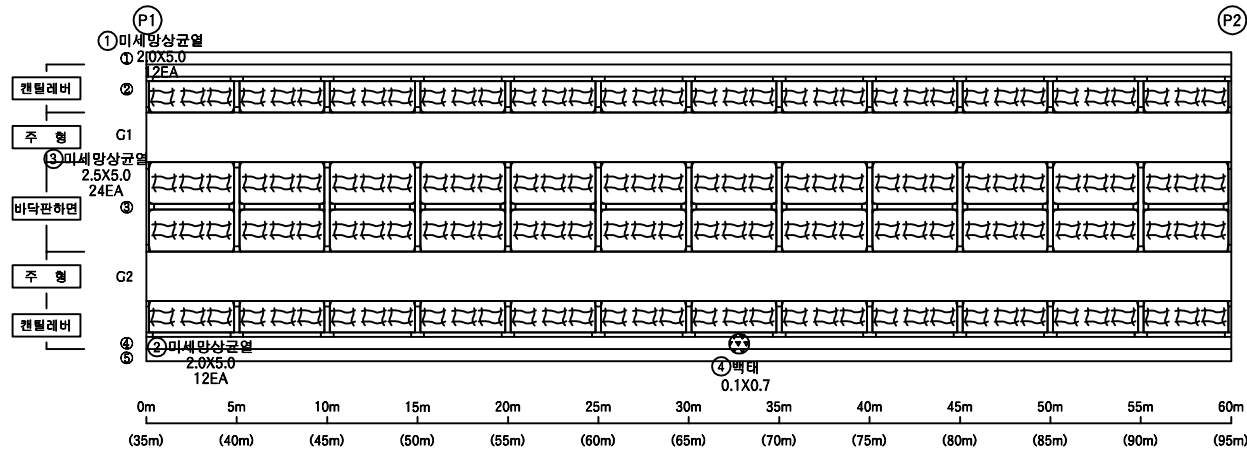
# I D : 영해1교(울산) - 바닥판하면 - S2

| 번호 | 신/구 | 부재명 | 손상현황 | 손상규모 | | | | | | 비고 |
|---|---|---|---|---|---|---|---|---|---|---|
| 1 | 구 | 바닥판 | 망성균열 | | 2.0 | 5.0 | m <sup>2</sup> | 12 | 120.00 | |
| 2 | 구 | 바닥판 | 망성균열 | | 2.0 | 5.0 | m <sup>2</sup> | 12 | 120.00 | |
| 3 | 구 | 바닥판 | 망성균열 | | 2.5 | 5.0 | m <sup>2</sup> | 24 | 300.00 | |
| 4 | 구 | 바닥판 | 백태 | | 0.1 | 0.7 | m <sup>2</sup> | 1 | 0.07 | |

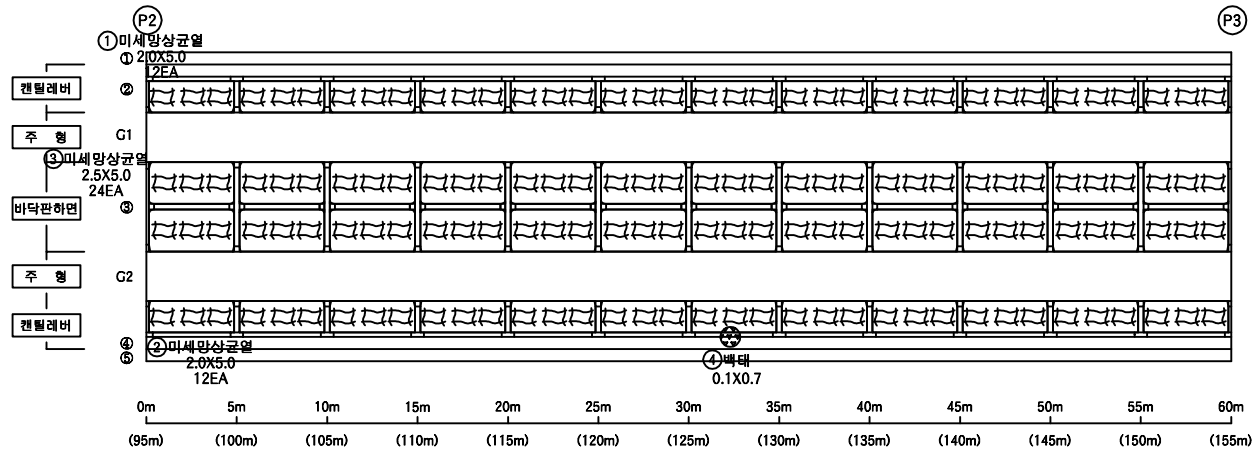
# I D : 영해1교(울산) - 바닥판하면 - S3

| 번호 | 신/구 | 부재명 | 손 상 현 황 | 손 상 규 모 | | | | | | 비고 |
|---|---|---|---|---|---|---|---|---|---|---|
| 1 | 구 | 바닥판 | 망상균열 | | 2.0 | 5.0 | m <sup>2</sup> | 12 | 120.00 | |
| 2 | 구 | 바닥판 | 망상균열 | | 2.0 | 5.0 | m <sup>2</sup> | 12 | 120.00 | |
| 3 | 구 | 바닥판 | 망상균열 | | 2.5 | 5.0 | m <sup>2</sup> | 24 | 300.00 | |
| 4 | 구 | 바닥판 | 백태 | | 0.1 | 0.7 | m <sup>2</sup> | 1 | 0.07 | |

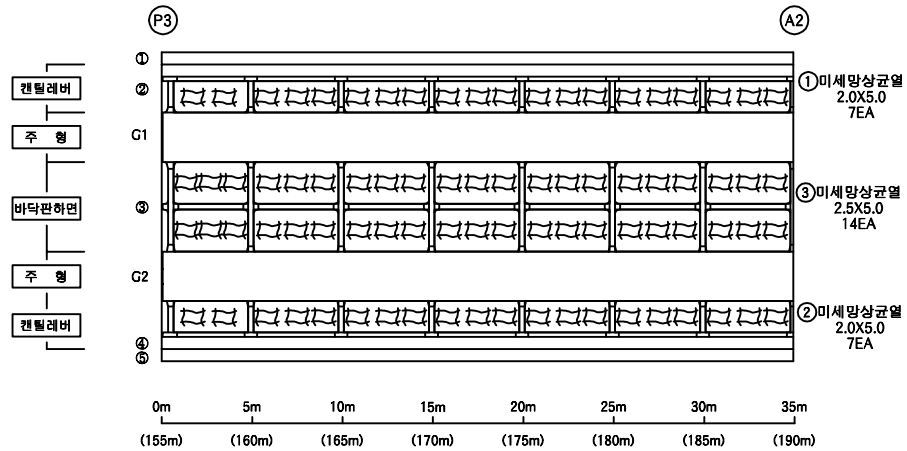
# I D : 영해1교(울산) - 바닥판하면 - S4

| 번호 | 신/구 | 부재명 | 손 상 현 황 | 손 상 규 모 | | | | | | 비고 |
|---|---|---|---|---|---|---|---|---|---|---|
| 1 | 구 | 바닥판 | 망상균열 | | 2.0 | 5.0 | m' | 7 | 70.00 | |
| 2 | 구 | 바닥판 | 망상균열 | | 2.0 | 5.0 | m' | 7 | 70.00 | |
| 3 | 구 | 바닥판 | 망상균열 | | 2.5 | 5.0 | m' | 14 | 175.00 | |

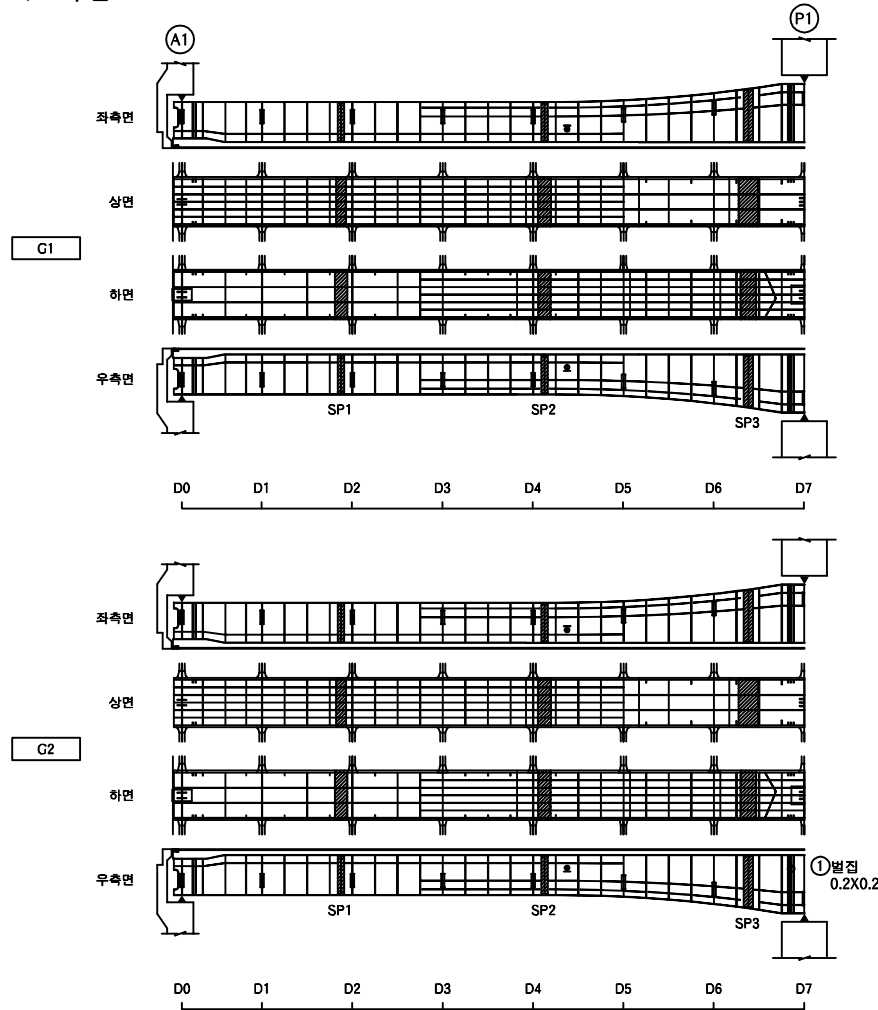
# I D : 영해1교(울산) - BOX내부 - S1

| 번호 | 신/구 | 부재명 | 손상 현황 | 손상 규모 | | | | | | 비고 |
|---|---|---|---|---|---|---|---|---|---|---|
| 1 | 신 | 거터내부 | 변점 | | 0.2 | 0.2 | m <sup>2</sup> | 1 | 0.04 | |

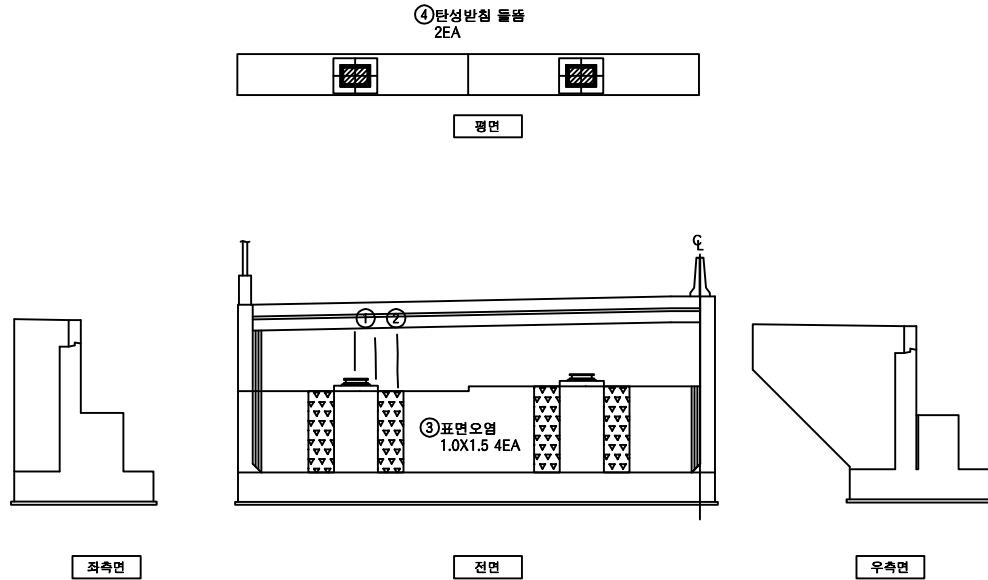
I D : 영해1교(울산) - 교대 A1

| 번호 | 신/구 | 부재명 | 손상현황 | 손상규모 | | | | | | 비고 |
|---|---|---|---|---|---|---|---|---|---|---|
| 1 | 구 | 홍벽 | 균열 | 0.1 | 1.3 | | m | 2 | 2.60 | |
| 2 | 구 | 홍벽 | 균열 | 0.2 | 2.0 | | m | 1 | 2.00 | |
