# I D : 영해1교(울산) - 바닥판상면 - S1

| 용 역 명 | 2022년 부산울산고속도로<br>정기·정밀안전점검용역 |

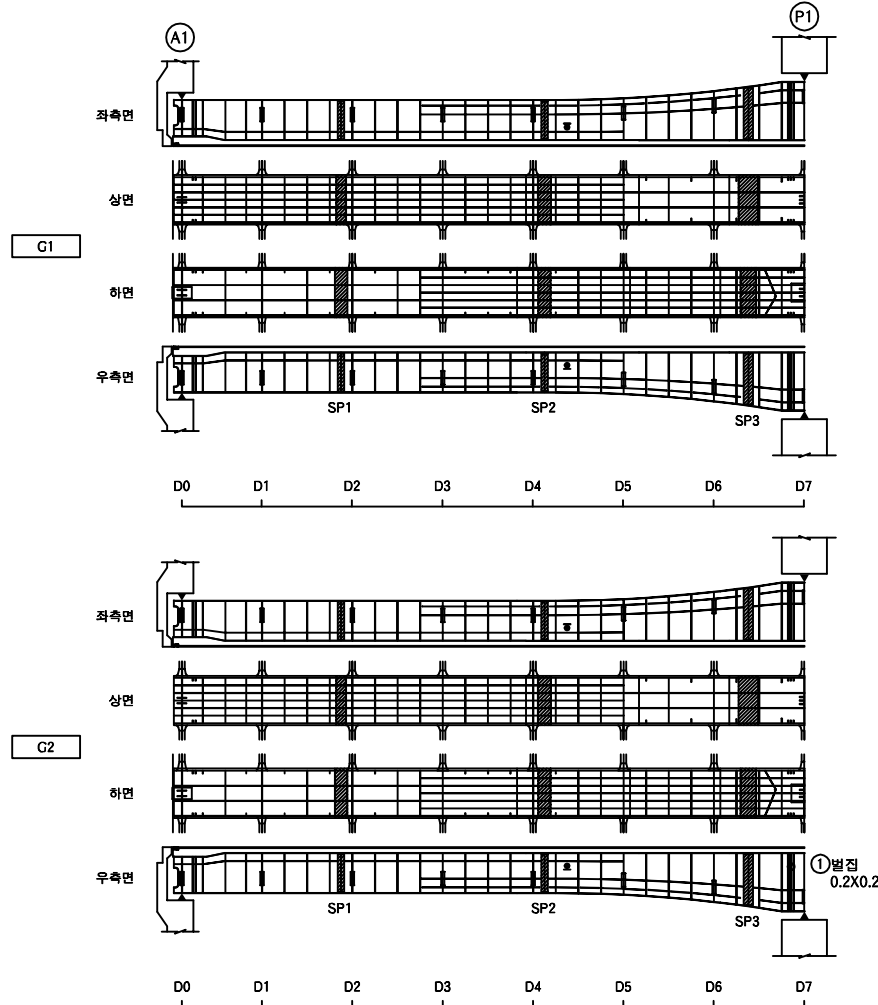
# I D : 영해1교(울산) - BOX내부 - S1

| 번호 | 신/구 | 부재명 | 손상 현황 | 손상 규모 | | | | | | 비고 |
|---|---|---|---|---|---|---|---|---|---|---|
| 1 | 신 | 거터내부 | 변질 | | 0.2 | 0.2 | m <sup>2</sup> | 1 | 0.04 | |
