I D : 영해1교(울산) - 바닥판상면 - S1

용역명 2023년 부산울산고속도로  
정밀안전진단용역

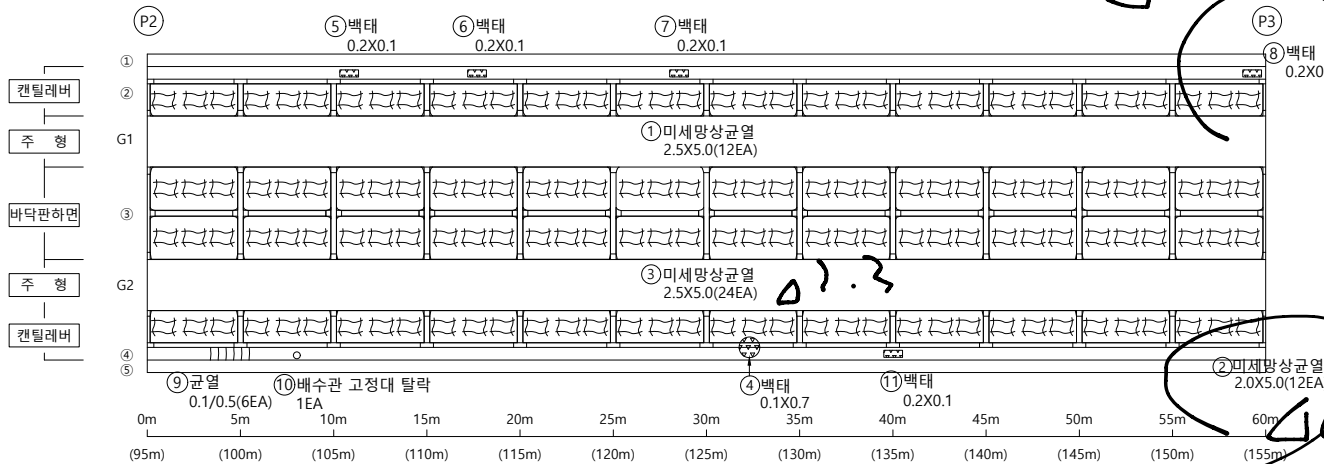
# I D : 영해1교(울산) - 바닥판하면 - S3

| 번호 | 신/구 | 부재명 | 손 상 내 용 | 손 상 규 모 | | | | | | 비 고 |
|---|---|---|---|---|---|---|---|---|---|---|
| 1 | 구 | 바닥판 | 망상균열 | | 2.0 | 5.0 | 12 | 120.00 | m' | |
| 2 | 구 | 바닥판 | 망상균열 | | 2.0 | 5.0 | 12 | 120.00 | m' | |
| 3 | 구 | 바닥판 | 망상균열 | | 2.5 | 5.0 | 24 | 300.00 | m' | |
| 4 | 구 | 캔틸레버 | 백태 | | 0.1 | 0.7 | 1 | 0.07 | m' | |
| 5 | 신 | 캔틸레버 | 백태 | | 0.2 | 0.1 | 1 | 0.02 | m' | |
| 9 | 신 | 캔틸레버 | 균열(0.3mm미만) | 0.1 | 0.5 | | 6 | 3.00 | m | |
| 10 | 신 | 배수시설 | 배수관 고정대 탈락 | | | | 1 | 1.00 | EA | |

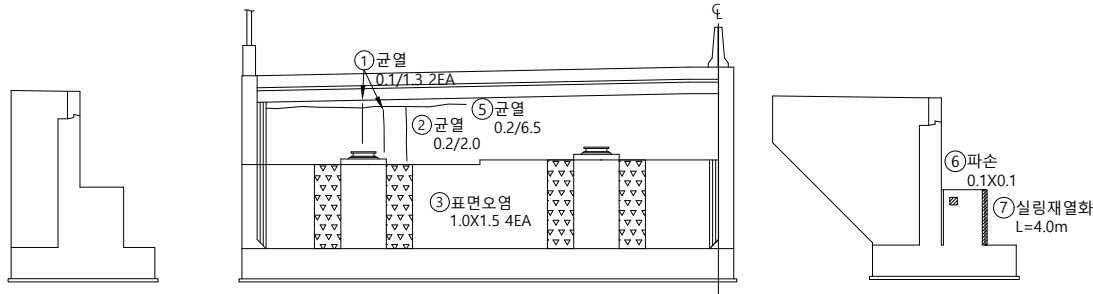
I D : 영해1교(울산) - 교대 A1

④탄성받침 들뜸  
2EA
