I D : 영해1교(울산) - 바닥판상면 - S1

2023년 부산울산고속도로  
정밀안전진단용역

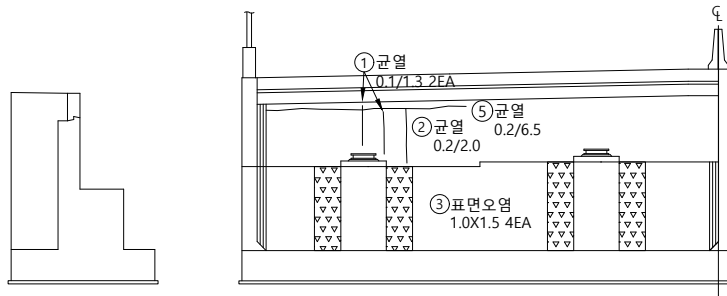
I D : 영해1교(울산) - 교대 A1

④탄성받침 들뜸  
2EA
