# I D : 영해1교(울산) - 바닥판상면 - S1

## 손 상 물 량 표

| 용역명 | 2022년 부산울산고속도로 정기·정밀안전점검용역 |

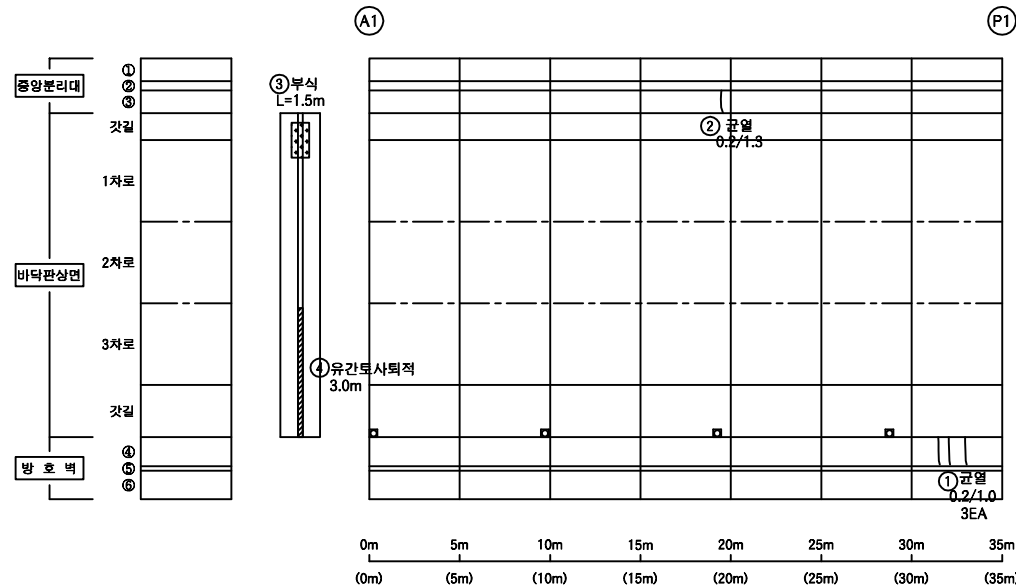
| 번호 | 신/구 | 부재명 | 손 상 현 황 | 손 상 규 모 | | | | | | 비고 |
|---|---|---|---|---|---|---|---|---|---|---|
| 1 | 구 | 방호벽 | 균열 | 0.2 | 1.0 | | m | 3 | 3.00 | |
| 2 | 구 | 방호벽 | 균열 | 0.2 | 1.3 | | m | 1 | 1.30 | |
| 3 | 구 | 신축이음 | 본체부식 | | 1.5 | | m | 1 | 1.50 | |
| 4 | 신 | 신축이음 | 유간도사되적 | | 3.0 | | m | 1 | 3.00 | |

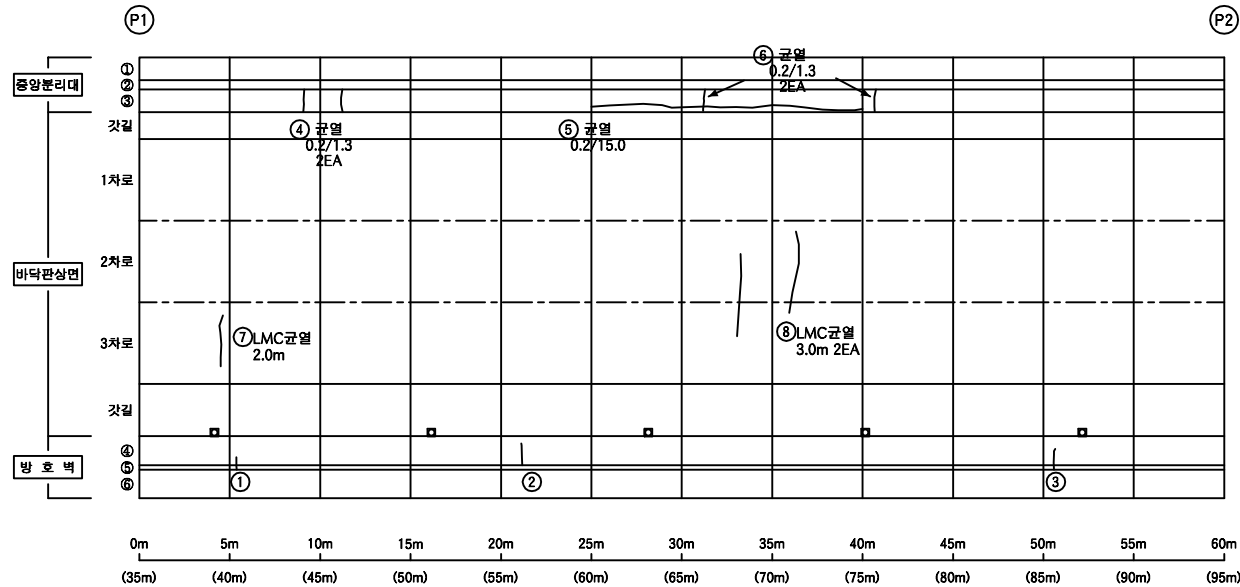
# I D : 영해1교(울산) - 바닥판상면 - S2

| 번호 | 신/구 | 부재명 | 손상현황 | 손상규모 | | | | | | 비고 |
|---|---|---|---|---|---|---|---|---|---|---|
| 1 | 구 | 방호벽 | 균열 | 0.1 | 0.9 | | m | 1 | 0.90 | |
| 2 | 구 | 방호벽 | 균열 | 0.2 | 0.7 | | m | 1 | 0.70 | |
| 3 | 구 | 방호벽 | 균열 | 0.2 | 0.6 | | m | 1 | 0.60 | |
| 4 | 구 | 방호벽 | 균열 | 0.2 | 1.3 | | m | 2 | 2.60 | |
| 5 | 구 | 방호벽 | 균열 | 0.2 | 15.0 | | m | 1 | 15.00 | |
| 6 | 구 | 방호벽 | 균열 | 0.2 | 1.3 | | m | 2 | 2.60 | |
| 7 | 신 | 포장 | LMC균열 | | 2.0 | | m | 1 | 2.00 | |
| 8 | 신 | 포장 | LMC균열 | | 3.0 | | m | 2 | 6.00 | |

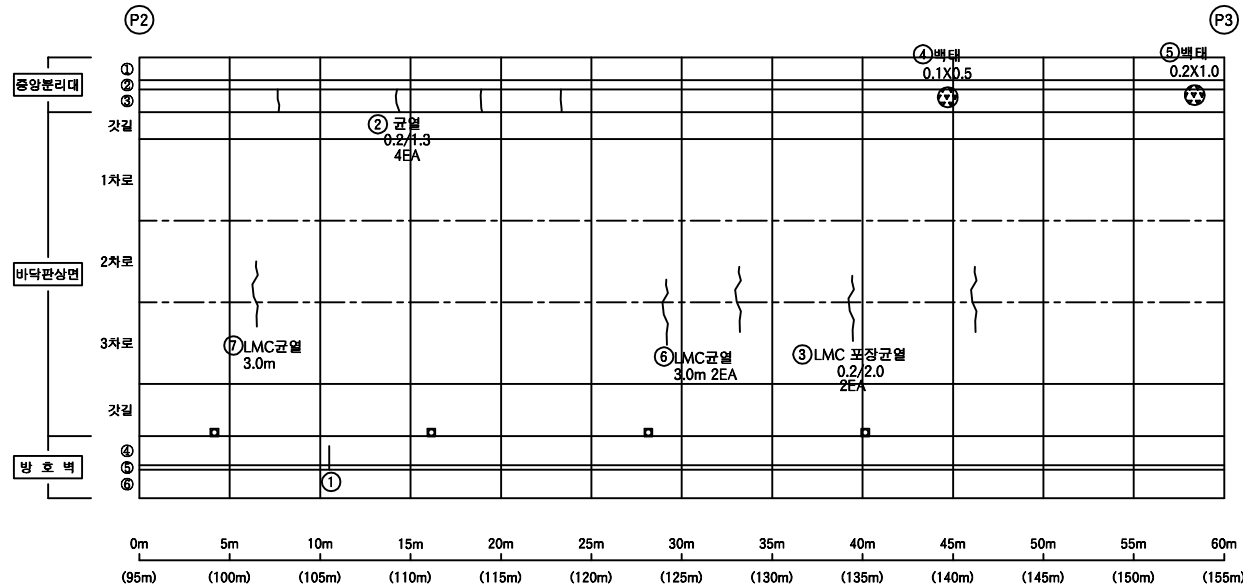
# I D : 영해1교(울산) - 바닥판상면 - S3

| 번호 | 신/구 | 부재명 | 손 상 현 황 | 손 상 규 모 | | | | | 비고 |
|---|---|---|---|---|---|---|---|---|---|
| 1 | 구 | 방호벽 | 균열 | 0.2 | 0.6 | | m | 1 | 0.60 |
| 2 | 구 | 방호벽 | 균열 | 0.2 | 1.3 | | m | 4 | 5.20 |
| 3 | 구 | 포장 | LMC균열 | | 2.0 | | m | 2 | 4.00 |
| 4 | 구 | 방호벽 | 백태 | | 0.1 | 0.5 | m | 1 | 0.05 |
| 5 | 구 | 방호벽 | 백태 | | 0.2 | 1.0 | m | 1 | 0.20 |
| 6 | 신 | 포장 | LMC균열 | | 3.0 | | m | 2 | 6.00 |
| 7 | 신 | 포장 | LMC균열 | | 3.0 | | m | 1 | 3.00 |

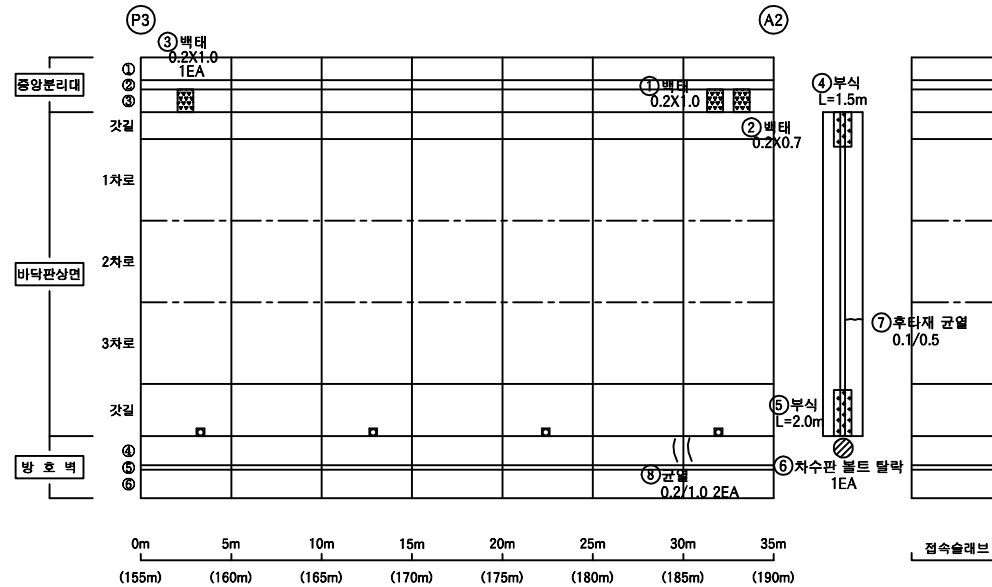
# I D : 영해1교(울산) - 바닥판상면 - S4

| 번호 | 신/구 | 부재명 | 손 상 현 황 | 손 상 규 모 | | | | | | 비고 |
|---|---|---|---|---|---|---|---|---|---|---|
| 1 | 구 | 방호벽 | 백태 | | 0.2 | 1.0 | m' | 1 | 0.20 | |
| 2 | 구 | 방호벽 | 백태 | | 0.2 | 0.7 | m' | 1 | 0.14 | |
| 3 | 구 | 방호벽 | 백태 | | 0.2 | 1.0 | m' | 1 | 0.20 | |
| 4 | 구 | 신축이음 | 본체부식 | | 1.5 | | m | 1 | 1.50 | |
| 5 | 구 | 신축이음 | 본체부식 | | 2.0 | | m | 1 | 2.00 | |
| 6 | 신 | 신축이음 | 차수판 볼트달락 | | | | EA | 1 | 1.00 | |
| 7 | 구 | 신축이음 | 후타재 균열 | 0.1 | 0.5 | | m | 1 | 0.50 | |
| 8 | 신 | 방호벽 | 균열 | 0.2 | 1.0 | | m | 2 | 2.00 | |

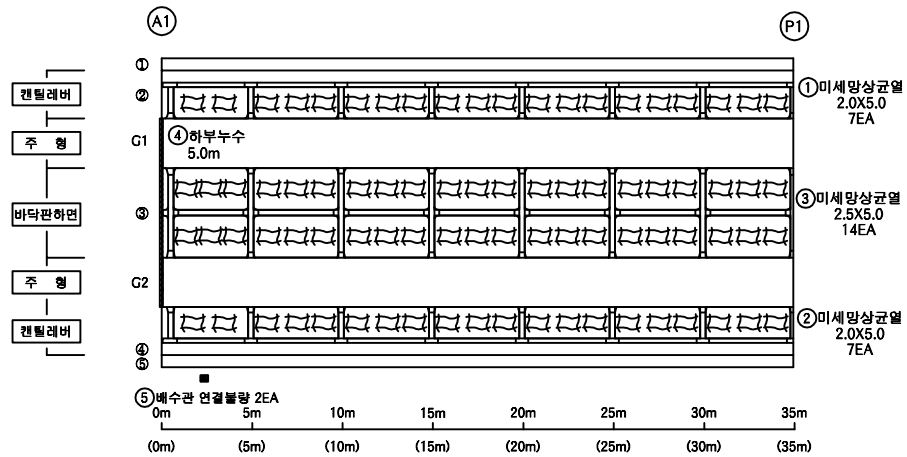
# I D : 영해1교(울산) - 바닥판하면 - S1

| 번호 | 신/구 | 부재명 | 손 상 현 황 | 손 상 규 모 | | | | | | 비고 |
|---|---|---|---|---|---|---|---|---|---|---|
| 1 | 구 | 바닥판 | 망상균열 | | 2.0 | 5.0 | m <sup>2</sup> | 7 | 70.00 | |
| 2 | 구 | 바닥판 | 망상균열 | | 2.0 | 5.0 | m <sup>2</sup> | 7 | 70.00 | |
| 3 | 구 | 바닥판 | 망상균열 | | 2.5 | 5.0 | m <sup>2</sup> | 14 | 175.00 | |
| 4 | 신 | 신축이음 | 하부두수 | | 5.0 | | m | 1 | 5.00 | |
| 5 | 신 | 배수시설 | 배수관 연결볼량 | | | | EA | 2 | 2.00 | |

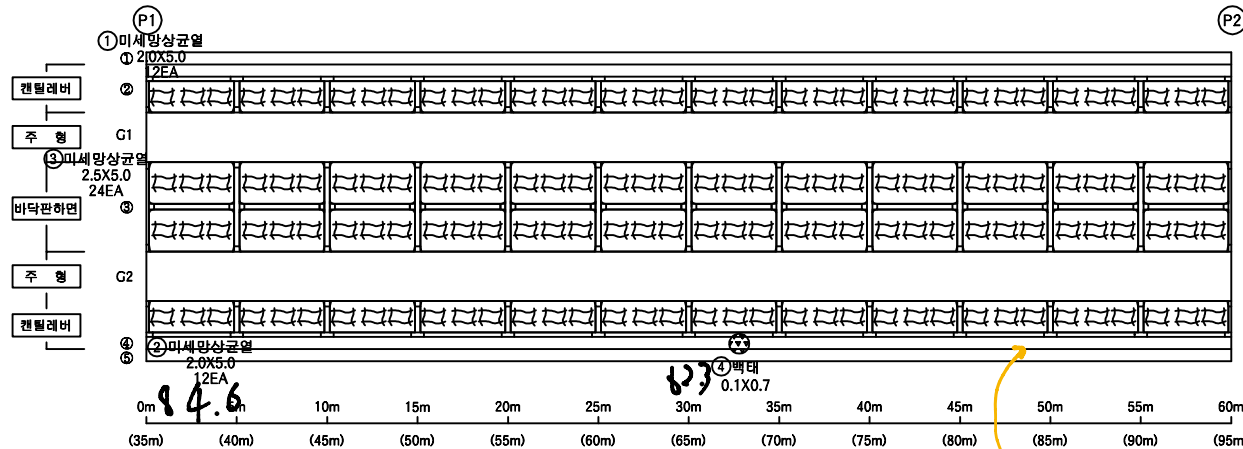
I D : 영해1교(울산) - 바닥판하면 - S2

| 번호 | 신/구 | 부재명 | 손상현황 | 손상규모 | | | | | 비고 |
|---|---|---|---|---|---|---|---|---|---|
| 1 | 구 | 바닥판 | 망성균열 | | 2.0 | 5.0 | m' | 12 | 120.00 |
| 2 | 구 | 바닥판 | 망성균열 | | 2.0 | 5.0 | m' | 12 | 120.00 |
| 3 | 구 | 바닥판 | 망성균열 | | 2.5 | 5.0 | m' | 24 | 300.00 |
| 4 | 구 | 바닥판 | 백태 | | 0.1 | 0.7 | m' | 1 | 0.07 |

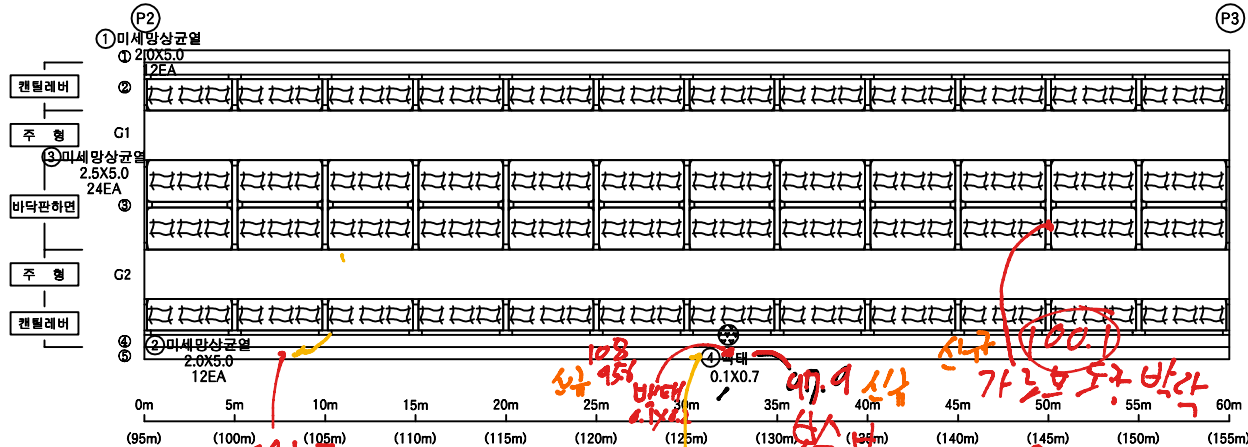
I D : 영해1교(울산) - 바닥판하면 - S3

| 번호 | 신/구 | 부재명 | 손상현황 | 손상규모 | | | | | | 비고 |
|---|---|---|---|---|---|---|---|---|---|---|
| 1 | 구 | 바닥판 | 망상균열 | | 2.0 | 5.0 | m <sup>2</sup> | 12 | 120.00 | |
| 2 | 구 | 바닥판 | 망상균열 | | 2.0 | 5.0 | m <sup>2</sup> | 12 | 120.00 | |
| 3 | 구 | 바닥판 | 망상균열 | | 2.5 | 5.0 | m <sup>2</sup> | 24 | 300.00 | |
| 4 | 구 | 바닥판 | 백태 | | 0.1 | 0.7 | m <sup>2</sup> | 1 | 0.07 | |

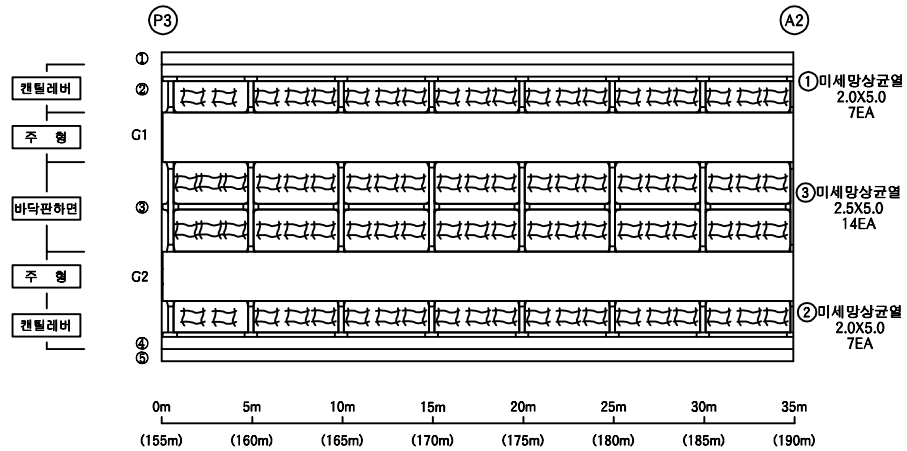
# I D : 영해1교(울산) - 바닥판하면 - S4

| 번호 | 신/구 | 부재명 | 손 상 현 황 | 손 상 규 모 | | | | | | 비고 |
|---|---|---|---|---|---|---|---|---|---|---|
| 1 | 구 | 바닥판 | 망상균열 | | 2.0 | 5.0 | m' | 7 | 70.00 | |
| 2 | 구 | 바닥판 | 망상균열 | | 2.0 | 5.0 | m' | 7 | 70.00 | |
| 3 | 구 | 바닥판 | 망상균열 | | 2.5 | 5.0 | m' | 14 | 175.00 | |

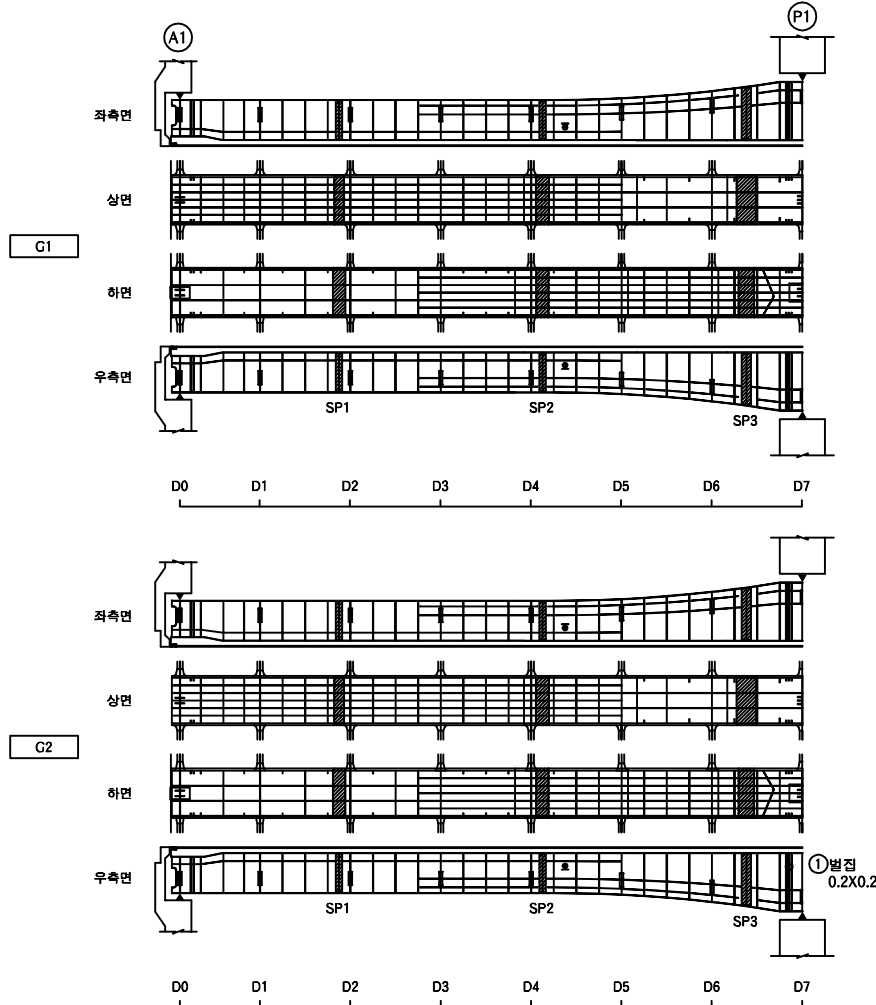
# I D : 영해1교(울산) - BOX내부 - S1

| 번호 | 신/구 | 부재명 | 손상 현황 | 손상 규모 | | | | | | 비고 |
|---|---|---|---|---|---|---|---|---|---|---|
| 1 | 신 | 거터내부 | 변질 | | 0.2 | 0.2 | m <sup>2</sup> | 1 | 0.04 | |

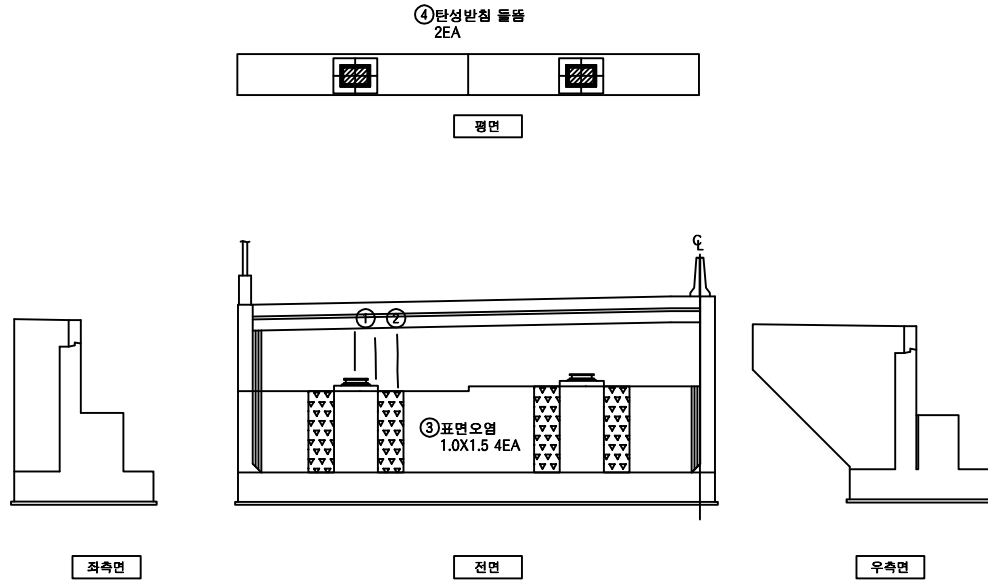
I D : 영해1교(울산) - 교대 A1

| 번호 | 신/구 | 부재명 | 손상현황 | 손상규모 | | | | | | 비고 |
|---|---|---|---|---|---|---|---|---|---|---|
| 1 | 구 | 홍벽 | 균열 | 0.1 | 1.3 | | m | 2 | 2.60 | |
| 2 | 구 | 홍벽 | 균열 | 0.2 | 2.0 | | m | 1 | 2.00 | |
