I D : 영해1교(울산) - 바닥판상면 - S1

2023년 부산울산고속도로  
정밀안전진단용역

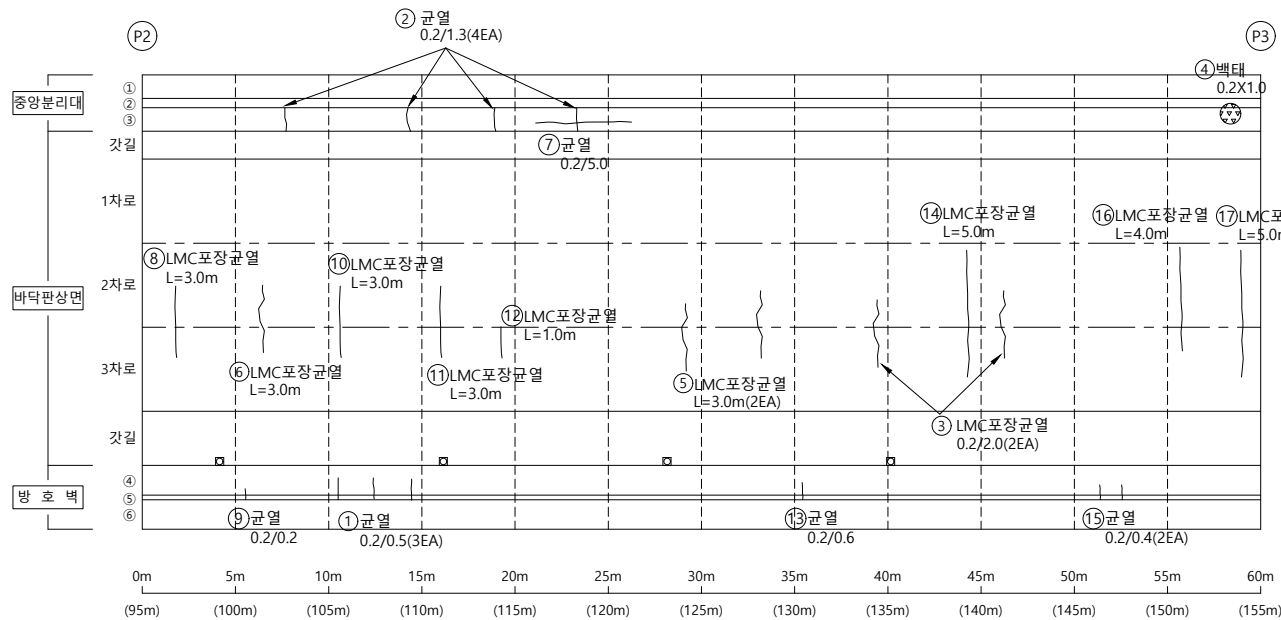
# I D : 영해1교(울산) - 바닥판상면 - S3

| 번호 | 신/구 | 부재명 | 손상 내용 | 손상 규모 | | | | | 비고 |
|---|---|---|---|---|---|---|---|---|---|
| 1 | 구 | 방호벽 | 균열(0.3mm미만) | 0.2 | 5.0 | | 3 | 15.00 | m |
| 2 | 구 | 중분대 | 균열(0.3mm미만) | 0.2 | 1.3 | | 4 | 5.20 | m |
| 3 | 구 | 포장 | LMC포장균열 | 0.2 | 2.0 | | 2 | 4.00 | m |
| 4 | 구 | 중분대 | 백태 | | 0.2 | 1.0 | 1 | 0.20 | m' |
| 5 | 구 | 포장 | LMC포장균열 | | 3.0 | | 2 | 6.00 | m |
| 7 | 신 | 중분대 | 균열(0.3mm미만) | 0.2 | 5.0 | | 1 | 5.00 | m |
| 9 | 신 | 방호벽 | 균열(0.3mm미만) | 0.2 | 0.2 | | 1 | 0.20 | m |
| 13 | 신 | 방호벽 | 균열(0.3mm미만) | 0.2 | 0.6 | | 1 | 0.60 | m |
