I D : 영해1교(울산) - 바닥판상면 - S1

2023년 부산울산고속도로  
정밀안전진단용역

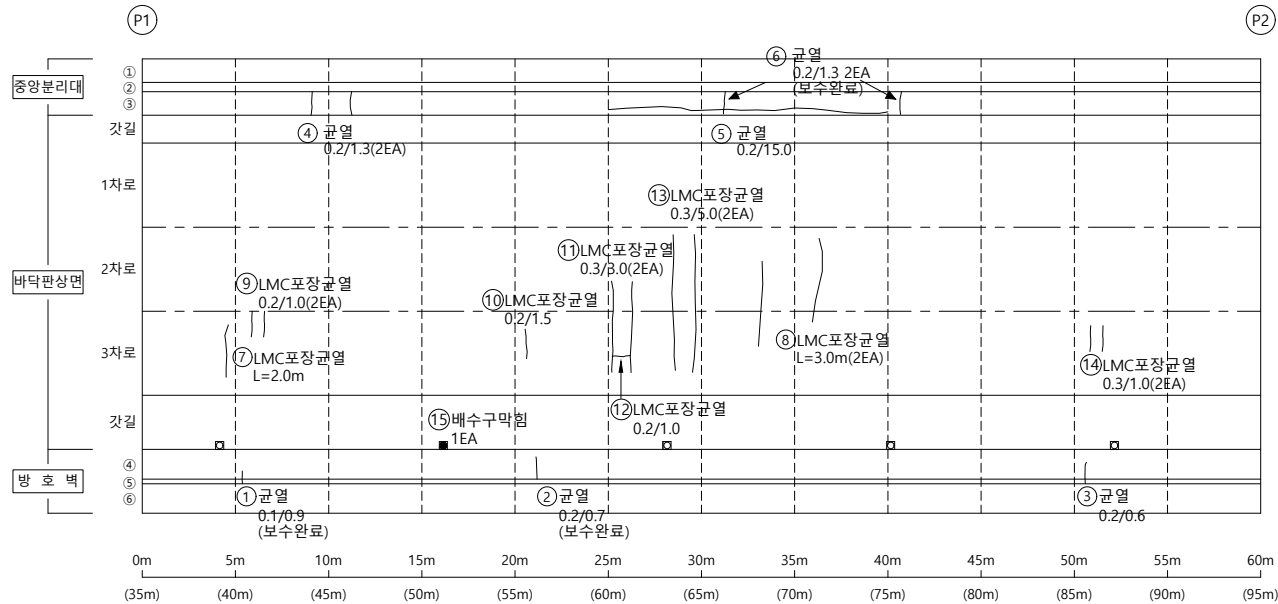
# I D : 영해1교(울산) - 바닥판상면 - S2

| 번호 | 신/구 | 부재명 | 손상 내용 | 손상 규모 | | | | | | 비고 |
|---|---|---|---|---|---|---|---|---|---|---|
| 1 | 구 | 방호벽 | 균열(0.3mm미만) | 0.1 | 0.9 | | 1 | 0.90 | m | 보수 |
| 2 | 구 | 방호벽 | 균열(0.3mm미만) | 0.2 | 0.7 | | 1 | 0.70 | m | 보수 |
| 3 | 구 | 방호벽 | 균열(0.3mm미만) | 0.2 | 0.6 | | 1 | 0.60 | m | |
| 4 | 구 | 중분대 | 균열(0.3mm미만) | 0.2 | 1.3 | | 2 | 2.60 | m | |
| 5 | 구 | 중분대 | 균열(0.3mm미만) | 0.2 | 15.0 | | 1 | 15.00 | m | |
| 6 | 구 | 중분대 | 균열(0.3mm미만) | 0.2 | 1.3 | | 2 | 2.60 | m | 보수 |
| 7 | 구 | 포장 | LMC포장균열 | | 2.0 | | 1 | 2.00 | m | |
| 8 | 구 | 포장 | LMC포장균열 | | 3.0 | | 2 | 6.00 | m | |
| 9 | 신 | 포장 | LMC포장균열 | 0.2 | 1.0 | | 2 | 2.00 | m | |
| 10 | 신 | 포장 | LMC포장균열 | 0.2 | 1.5 | | 1 | 1.50 | m | |
| 11 | 신 | 포장 | LMC포장균열 | 0.3 | 3.0 | | 2 | 6.00 | m | |
| 12 | 신 | 포장 | LMC포장균열 | 0.2 | 1.0 | | 1 | 1.00 | m | |
| 13 | 신 | 포장 | LMC포장균열 | 0.3 | 5.0 | | 2 | 10.00 | m | |
| 14 | 신 | 포장 | LMC포장균열 | 0.3 | 1.0 | | 2 | 2.00 | m | |
| 15 | 신 | 배수시설 | 배수구 막힘 | | | | 1 | 1.00 | EA | |

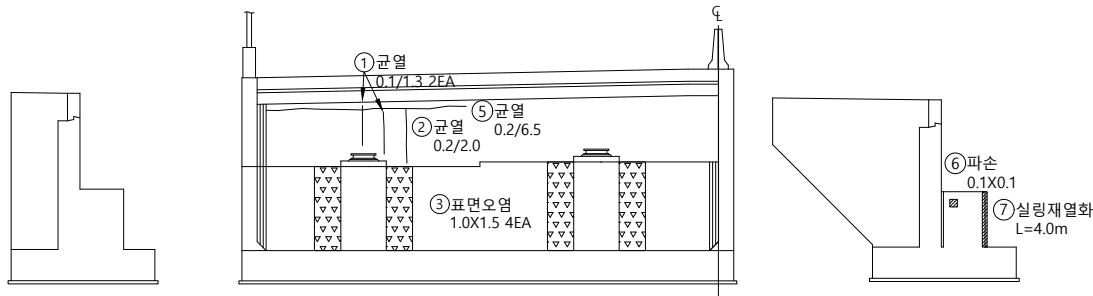
I D : 영해1교(울산) - 교대 A1

④탄성받침 들뜸  
2EA
