## 용소교(부산) 교면포장 S1

2023년 부산울산고속도로 정밀안전점검 및 성능평가용역

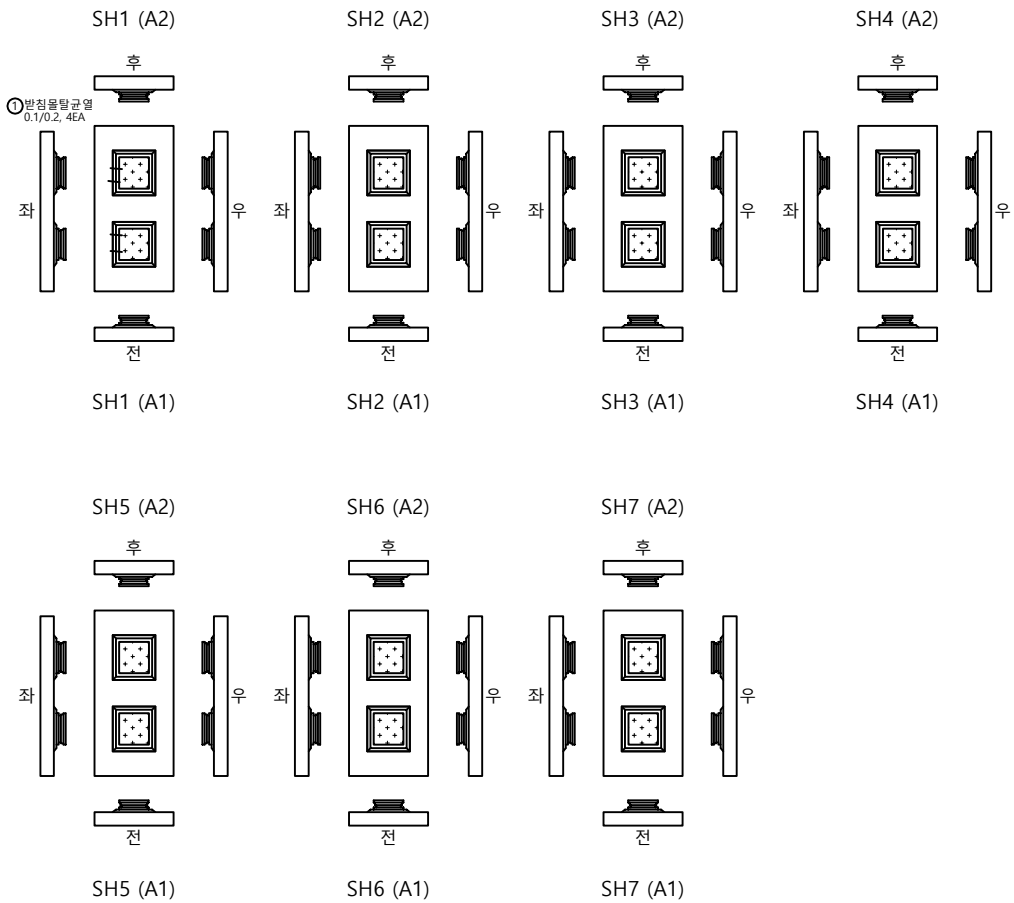
② 플레이트 부식  
14EA

① 받침물도 균열  
0.1/0.2, 4EA

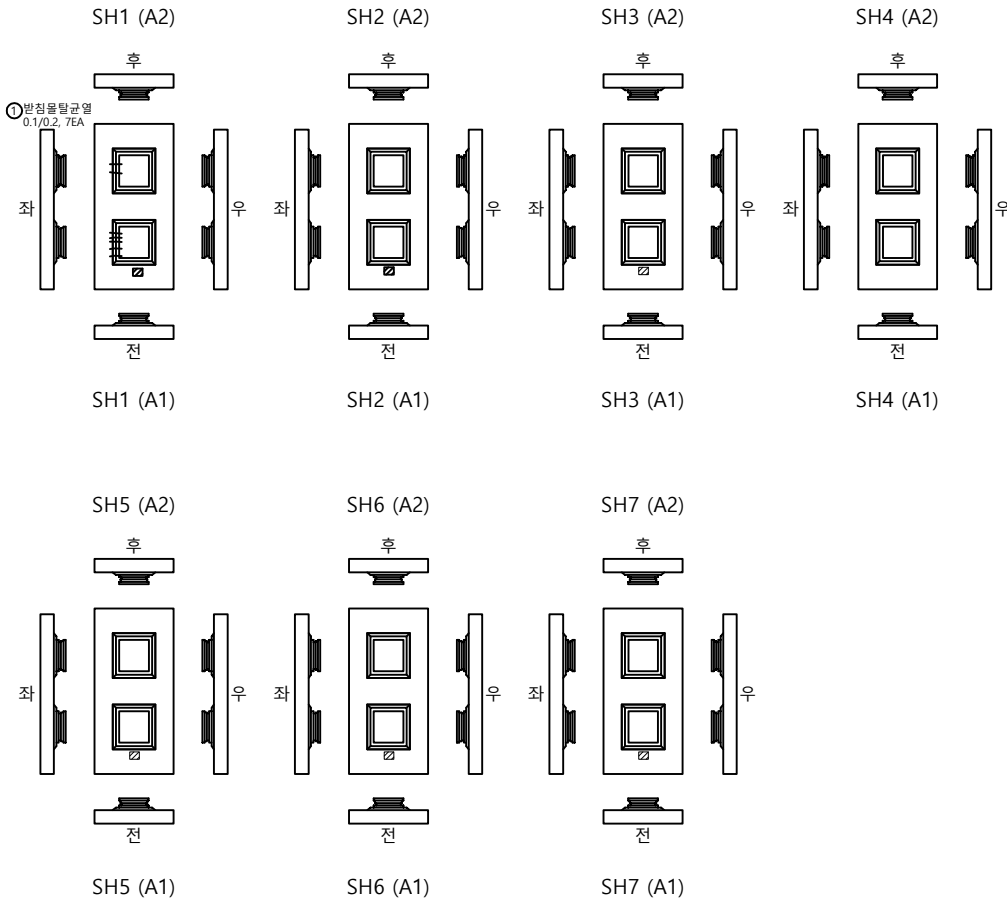
② 스토퍼 밀착  
6EA

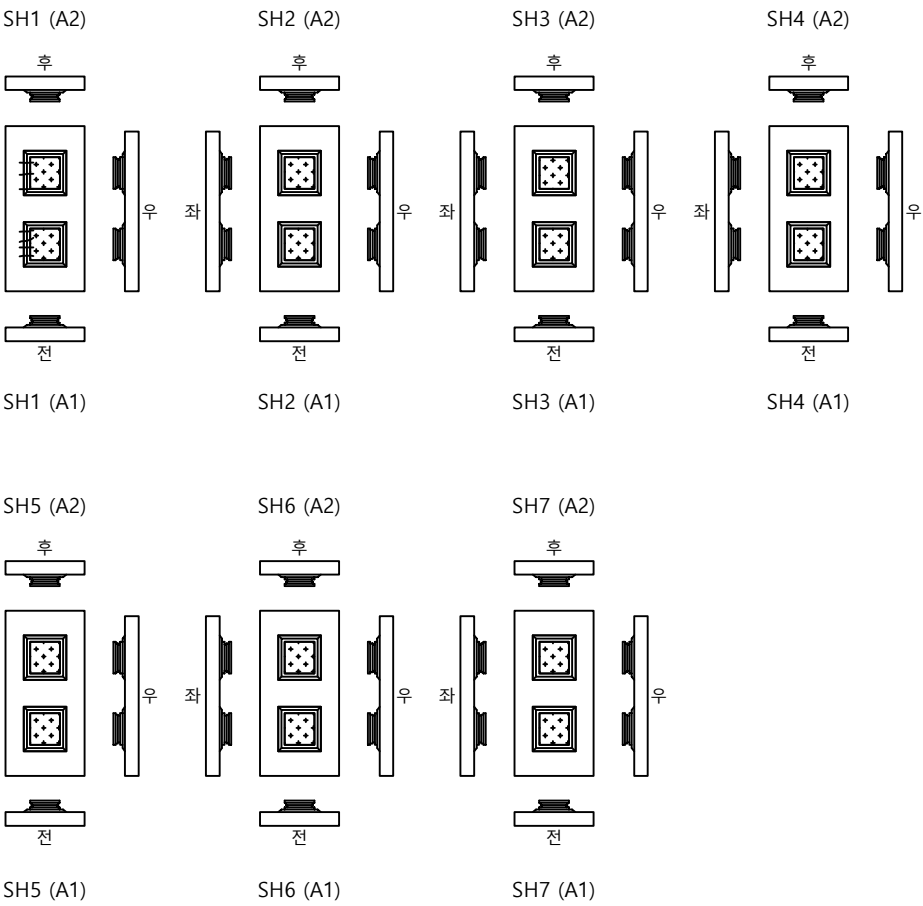
①받침물탈균열  
0.1/0.1, 3EA

②받침물탈균열  
0.1/0.1, 4EA

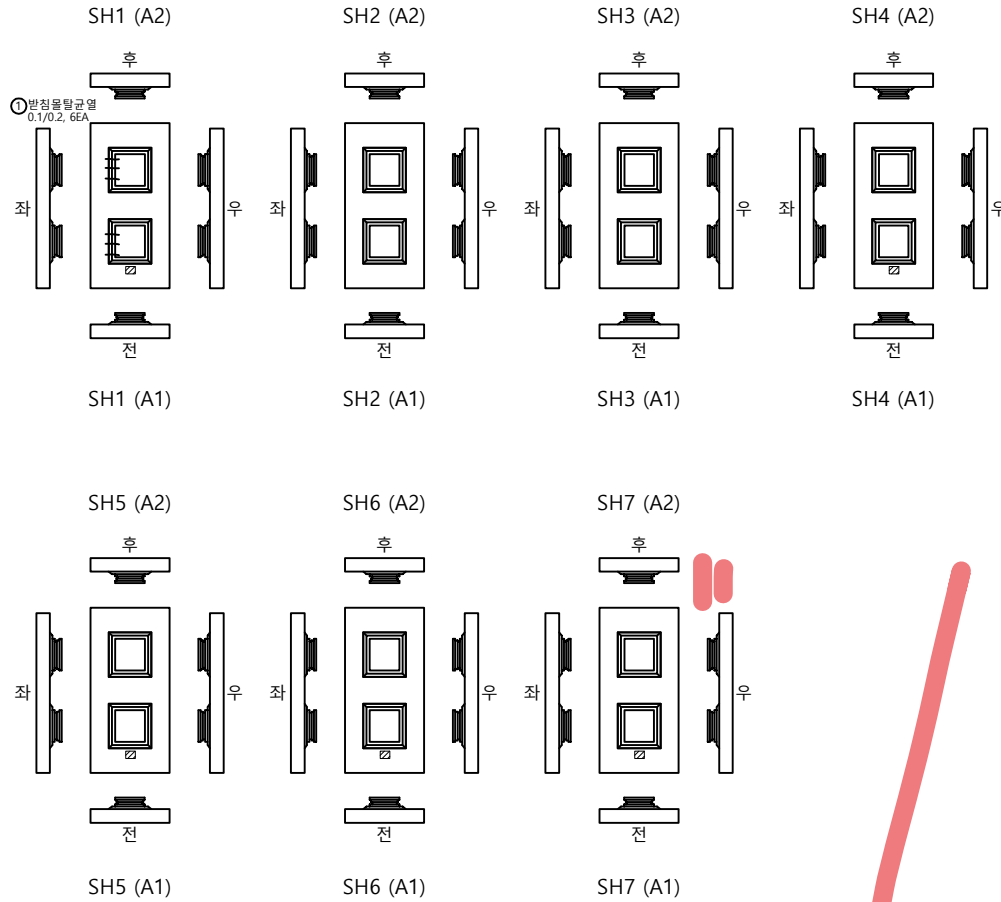
② 스토퍼 밀착  
SEA
