# 용소교(부산) 교면포장 S1

2023년 부산울산고속도로 정밀안전점검 및 성능평가용역

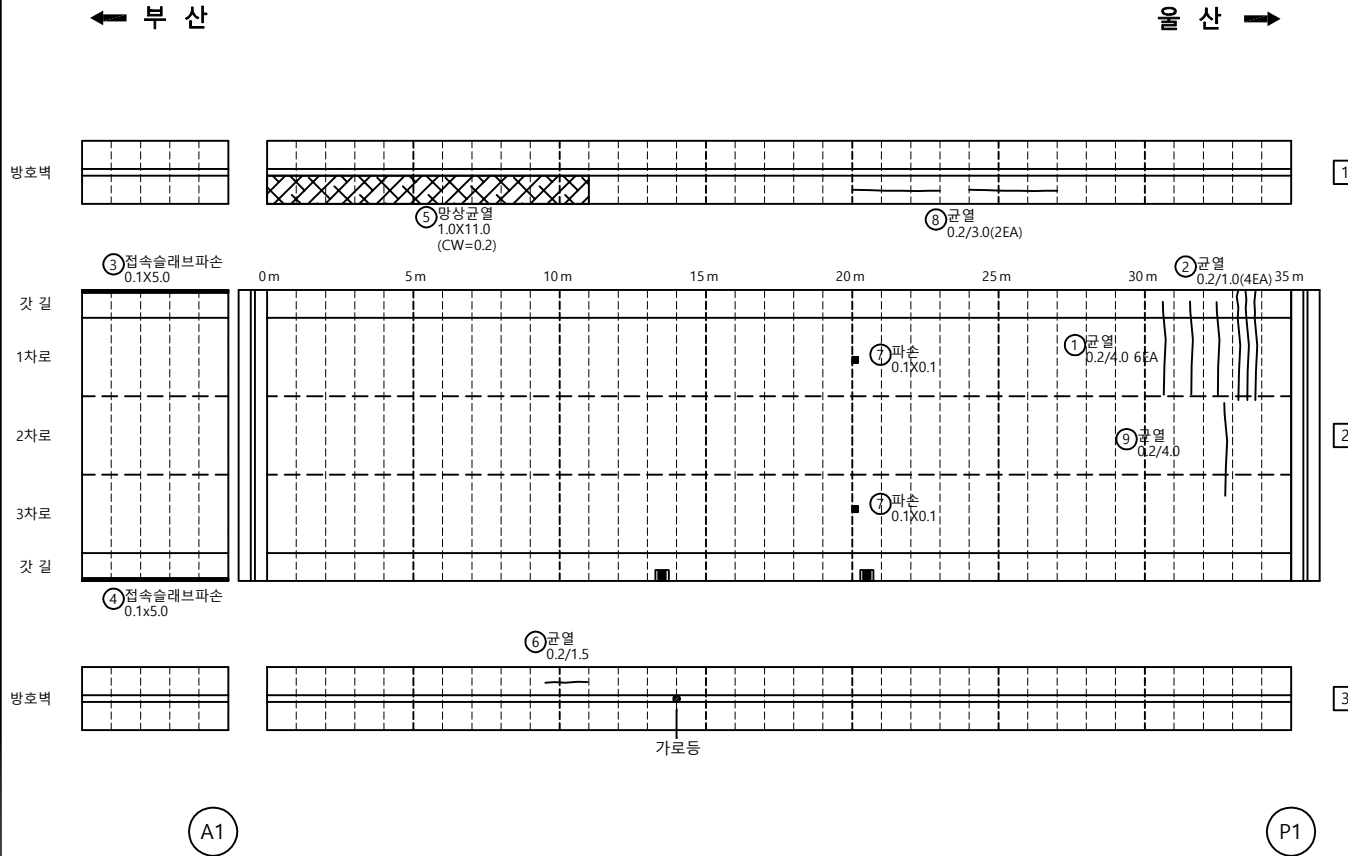
S1

| 번호 | 신/구 | 부재명 | 손 상 현 황 | 손 상 규 모 | | | | | 비고 |
|---|---|---|---|---|---|---|---|---|---|
| 1 | 신 | 교면포장 | 포장균열 | 0.2 | 4.0 | | 6 | m | 24.00 |
| 2 | 구 | 교면포장 | 포장균열 | 0.2 | 1.0 | | 4 | m | 4.00 |
| 3 | 구 | 교면포장 | 점속슬래브 파손 | | 0.1 | 5.0 | 1 | m <sup>2</sup> | 0.50 |
| 5 | 신 | 방호벽 | 방청균열 | 0.2 | 11.0 | 1.0 | 1 | m <sup>2</sup> | 11.00 |
| 6 | 구 | 방호벽 | 균열 | 0.2 | 1.5 | | 1 | m | 1.50 |

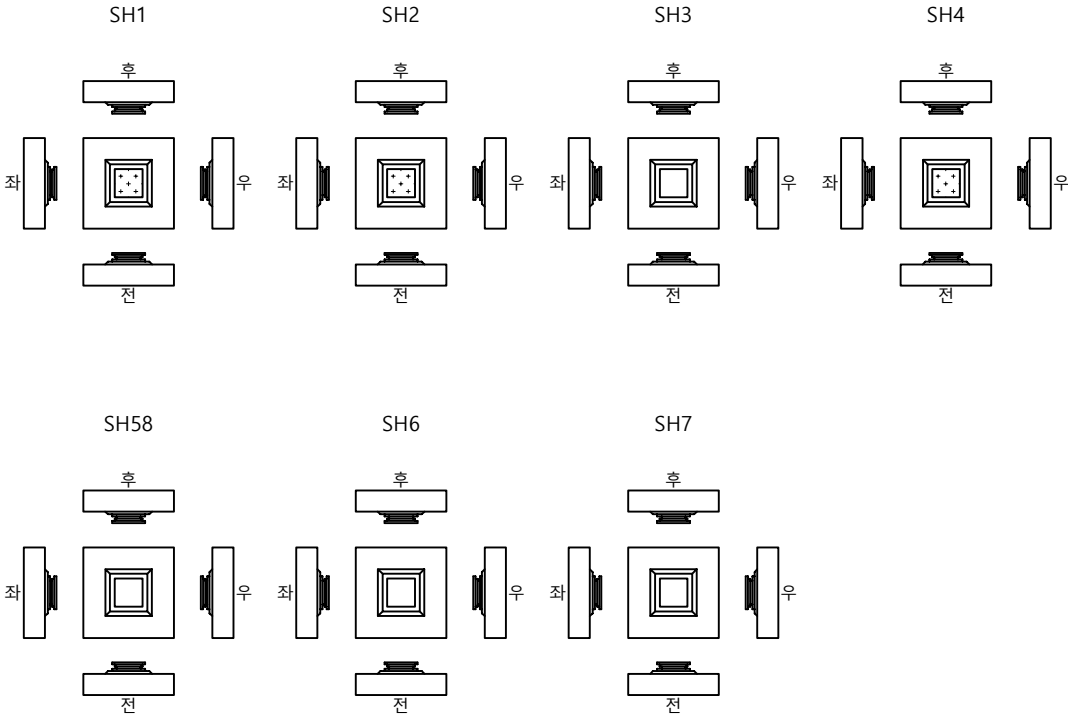
| 번호 | 신/구 | 부재명 | 손 상 현 황 | 손 상 규 모 | | | | | | 비고 |
|---|---|---|---|---|---|---|---|---|---|---|
| 1 | 구 | 교량받침 | 플레이트 부식 | | | | 3 | EA | 3.00 | |

○플레이트 부식  
3EA

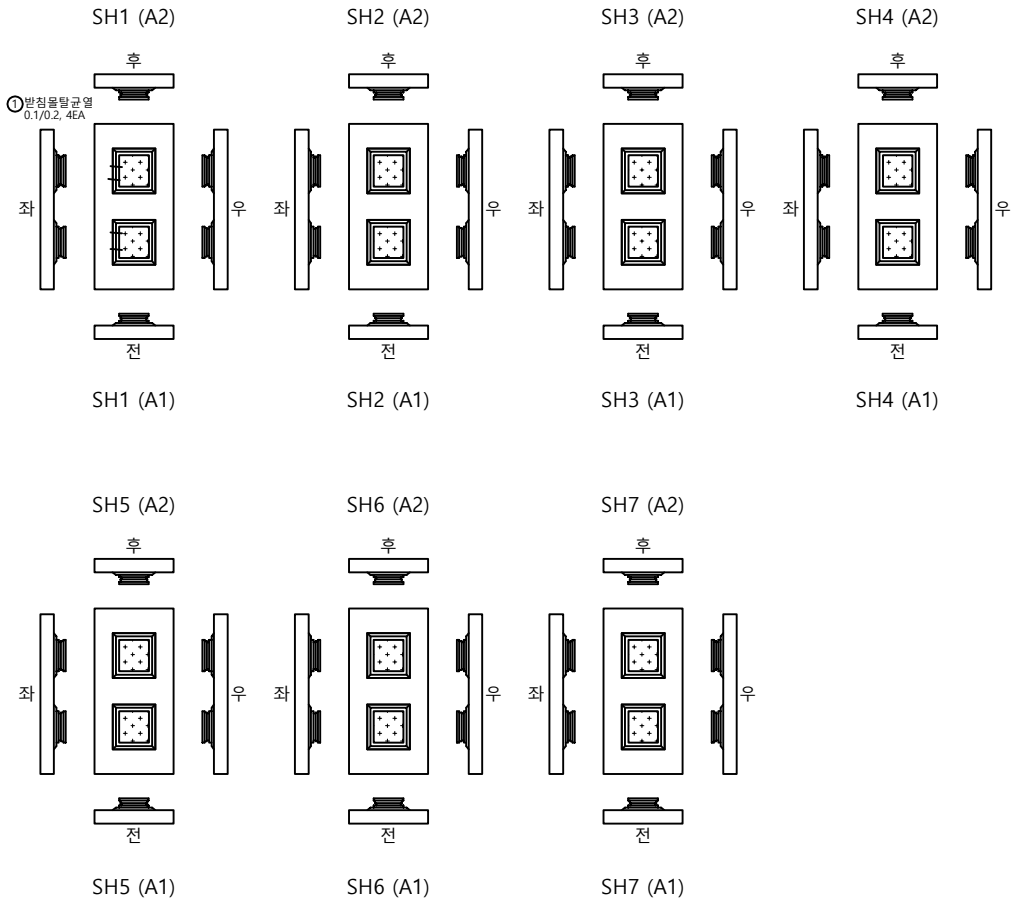
② 플레이트 부식  
14EA

① 받침물도 균열  
0.1/0.2, 4EA

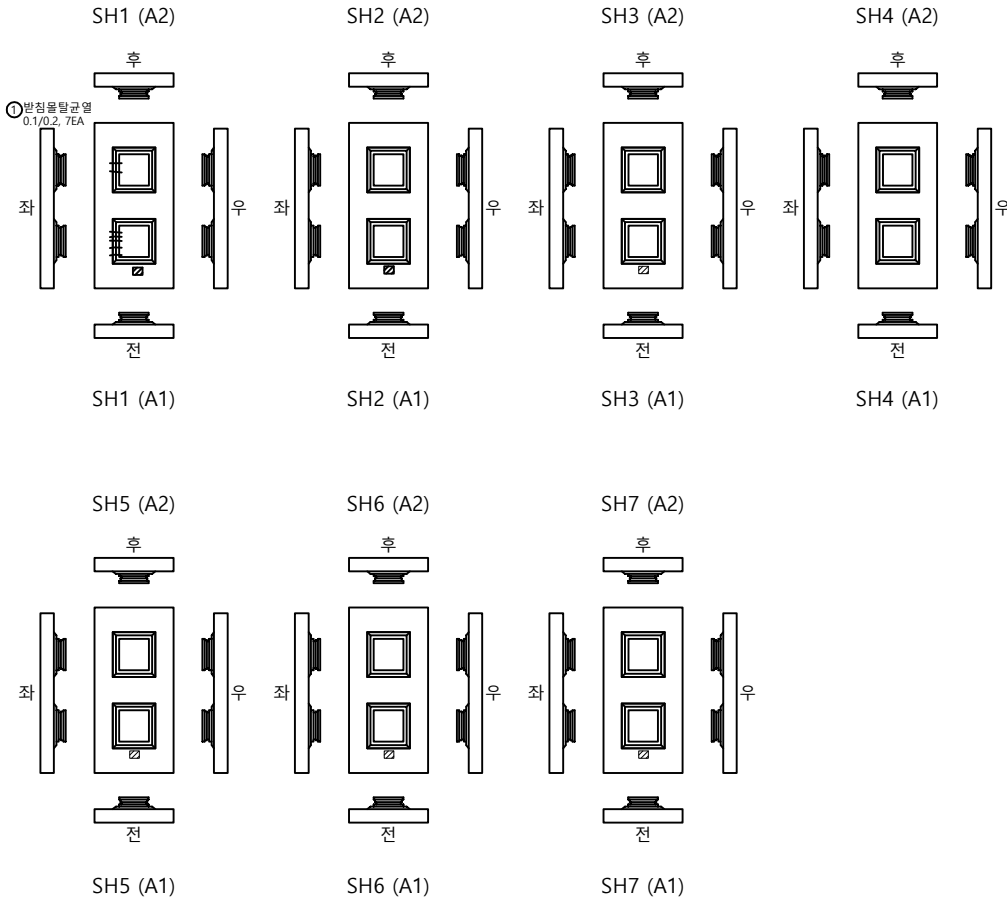
② 스토퍼 밀착  
6EA

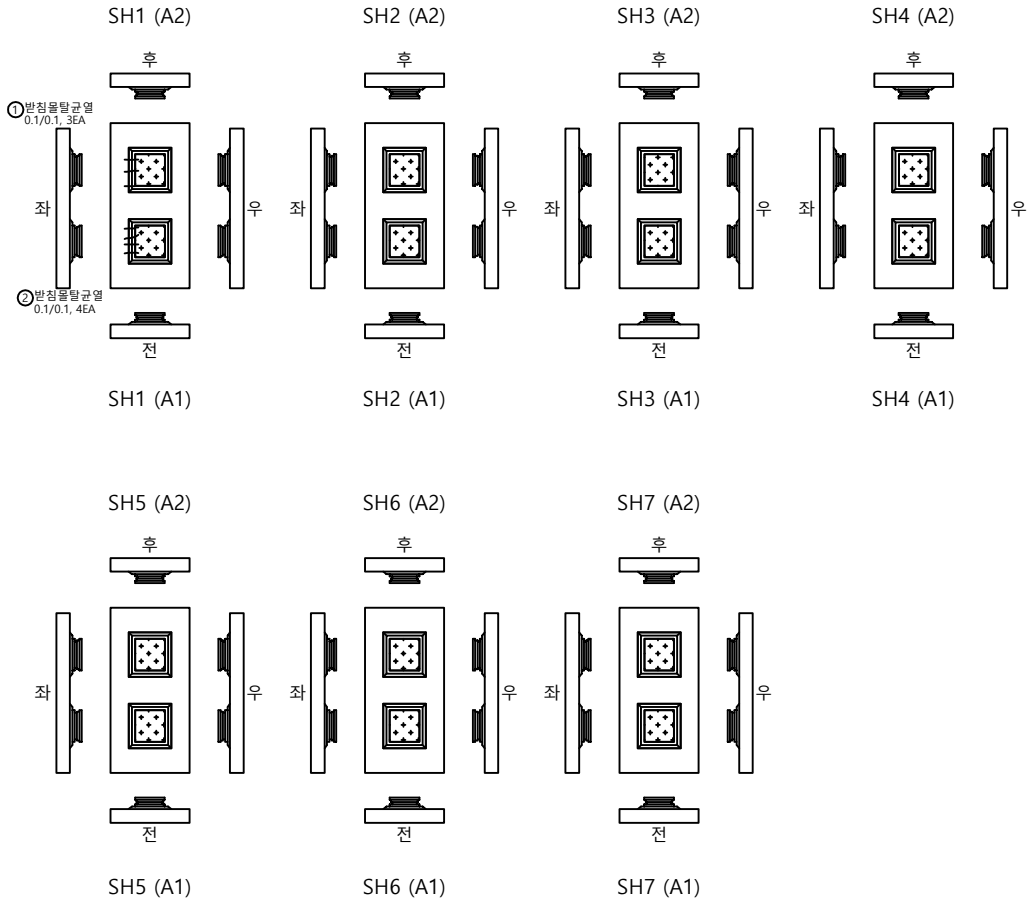
③플레이트부식  
14EA

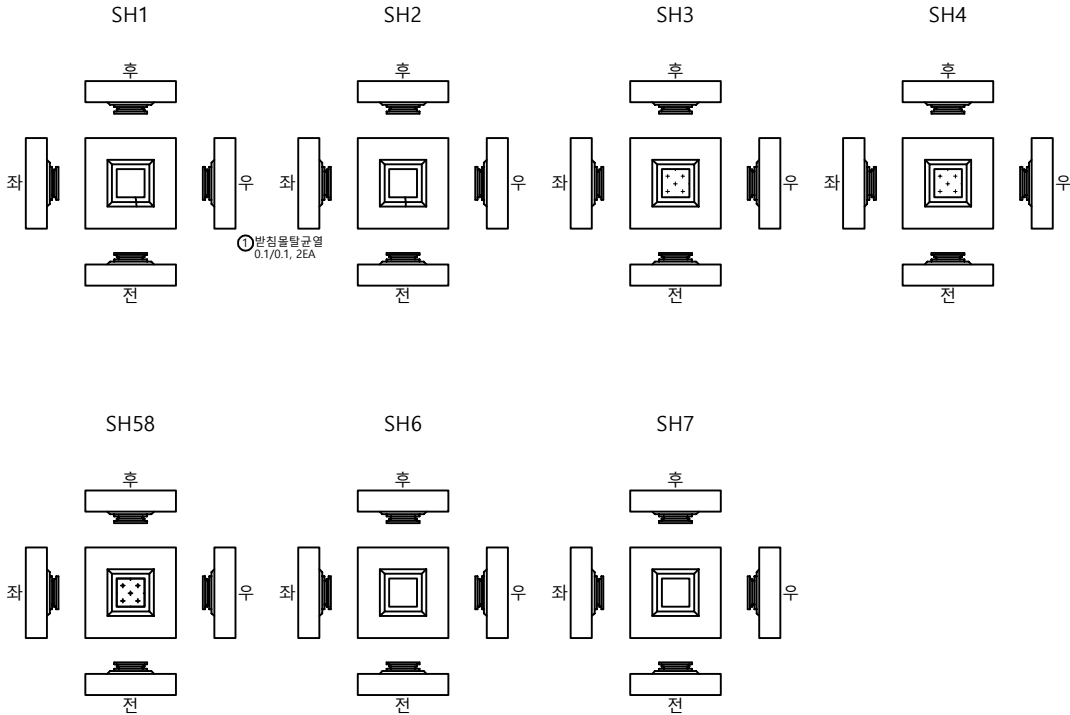
②플레이트 부식  
3EA
