## 용소교(부산) 교면포장 S1

2023년 부산울산고속도로 정밀안전점검 및 성능평가용역

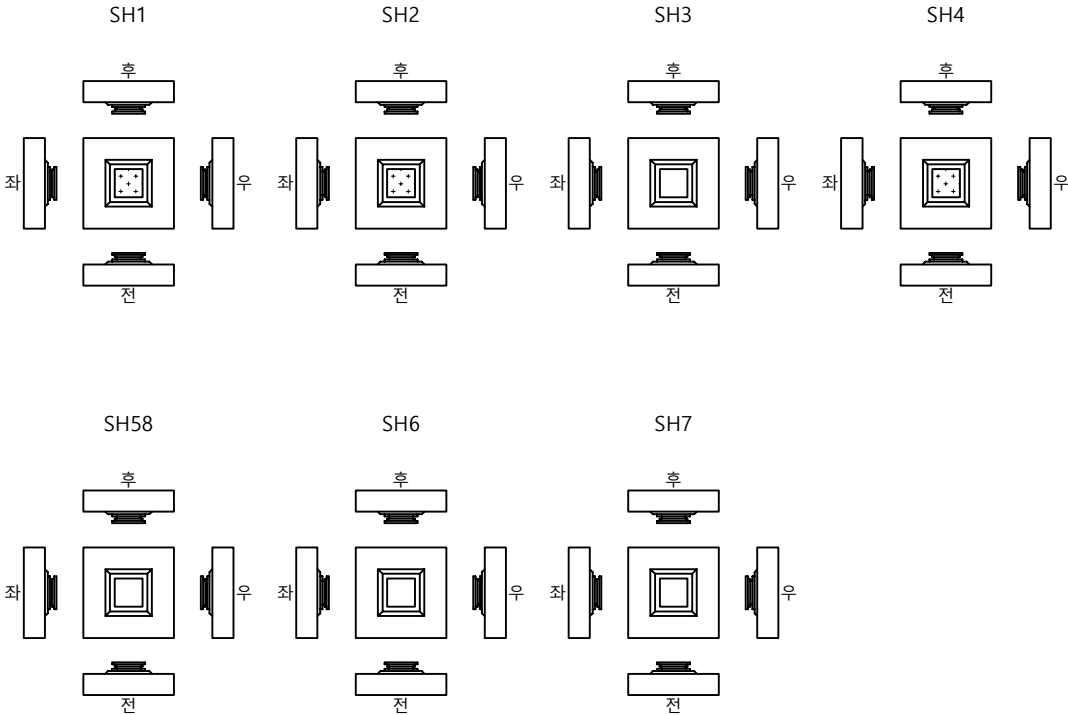
| 번호 | 신/구 | 부재명 | 손 상 현 황 | 손 상 규 모 | | | | | | 비고 |
|---|---|---|---|---|---|---|---|---|---|---|
| 1 | 구 | 교량받침 | 플레이트 부식 | | | | 3 | EA | 3.00 | |

○플레이트 부식  
3EA

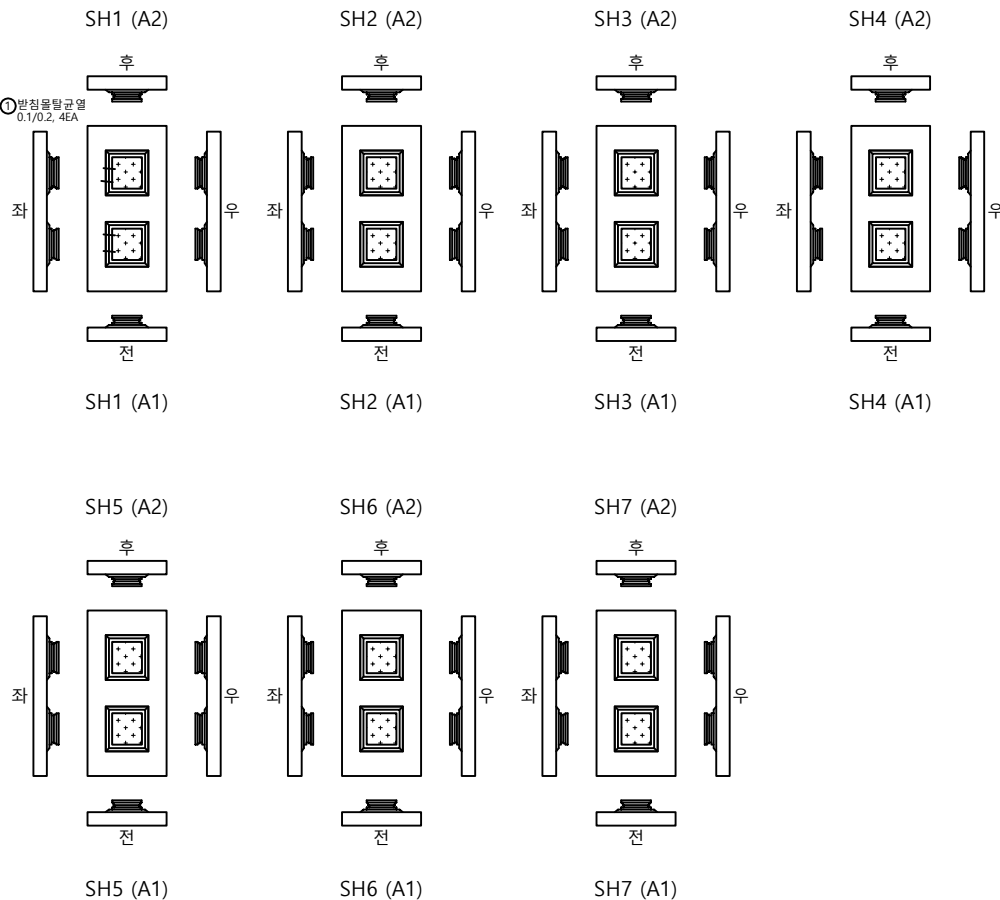
②플레이트 부식  
14EA

①받침물갈균열  
0.1/0.2, 4EA

| 변조 | 신/구 | 부재명 | 손 상 원 인 | 손 상 규 모 | | | | | 비고 |
|---|---|---|---|---|---|---|---|---|---|
| 1 | 신 | 교량받침 | 받침물갈균열 | 0.1 | 0.2 | | 4 | m | 0.80 |
| 2 | 구 | 교량받침 | 플레이트 부식 | | | | 14 | EA | 14.00 |

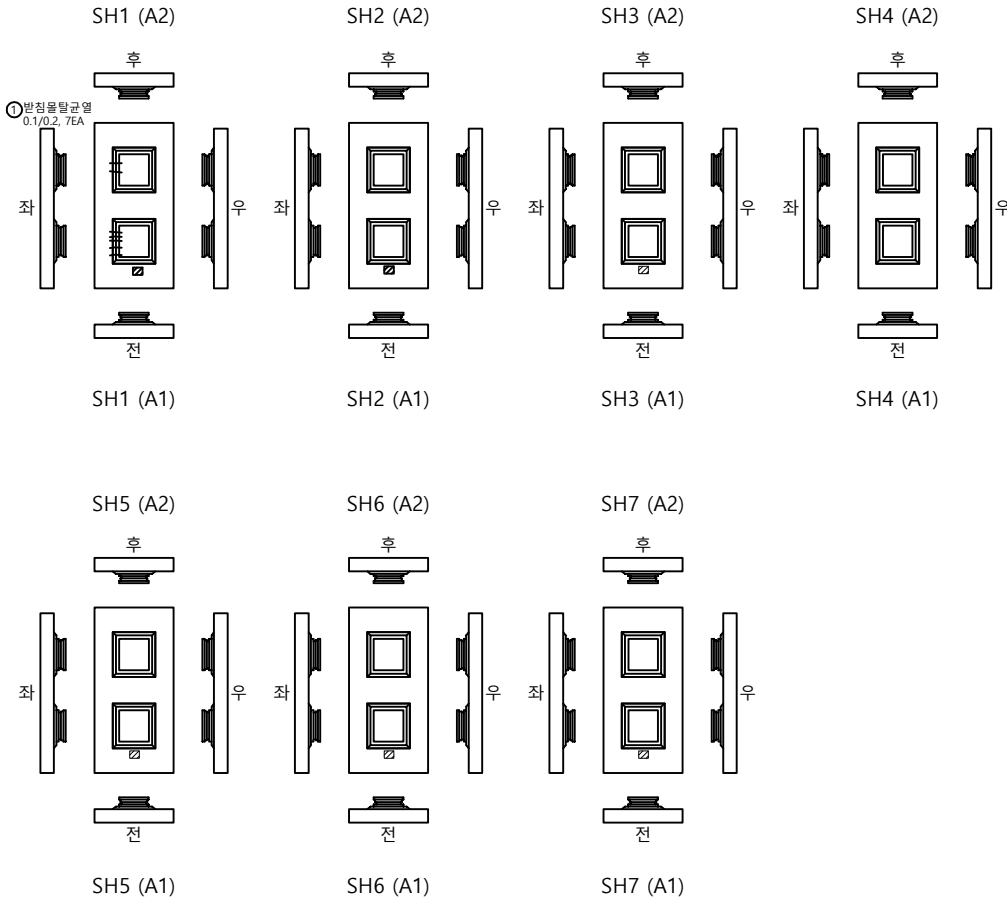
② 스토퍼 밀착  
6EA

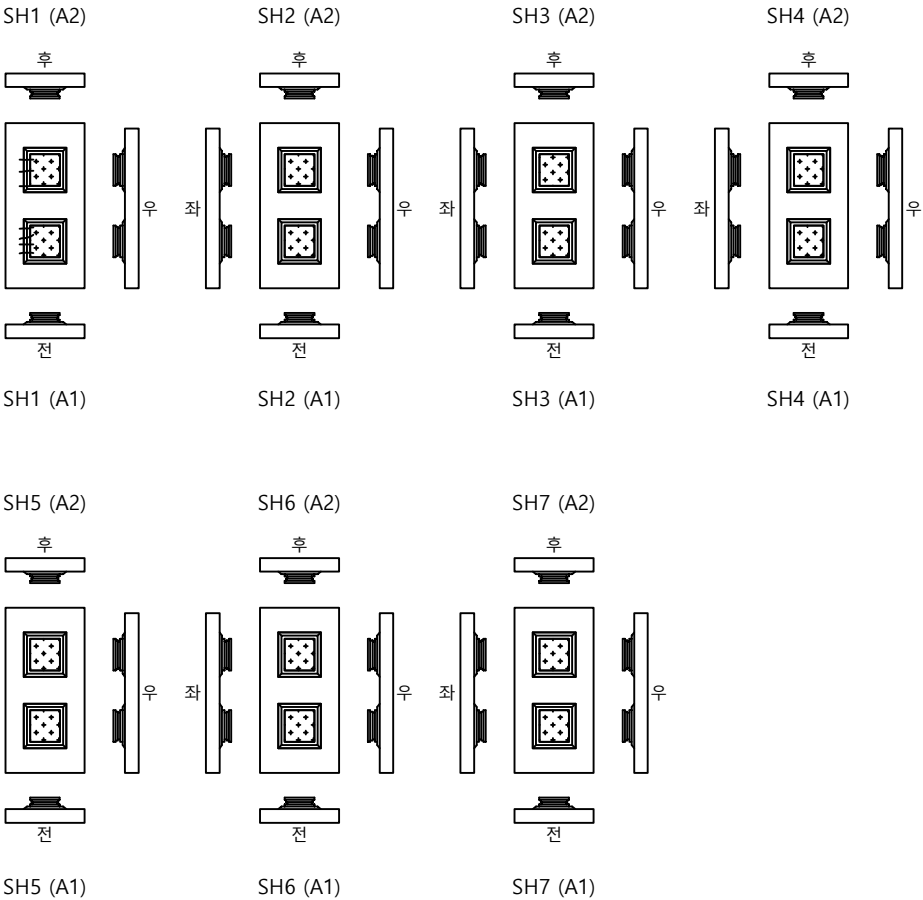
③플레이트부식  
14EA

①받침물탈균열  
0.1/0.1, 3EA

②받침물탈균열  
0.1/0.1, 4EA

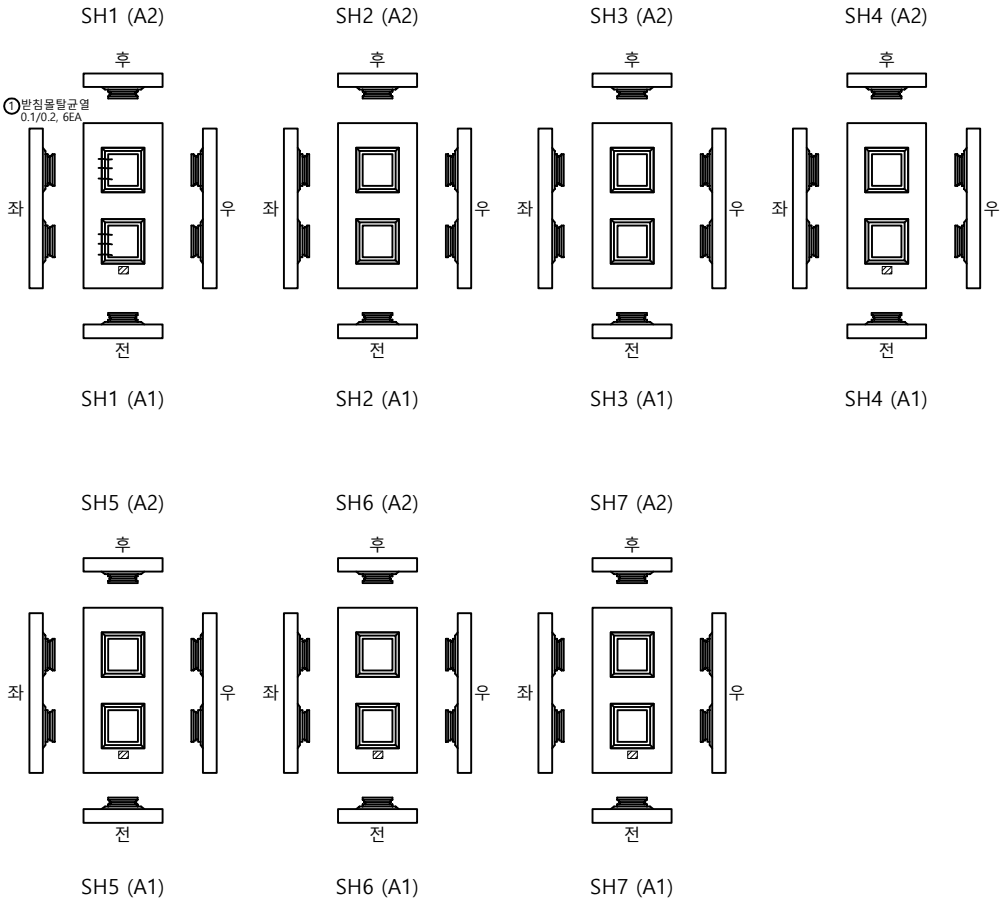
② 스토퍼 밀착  
SEA

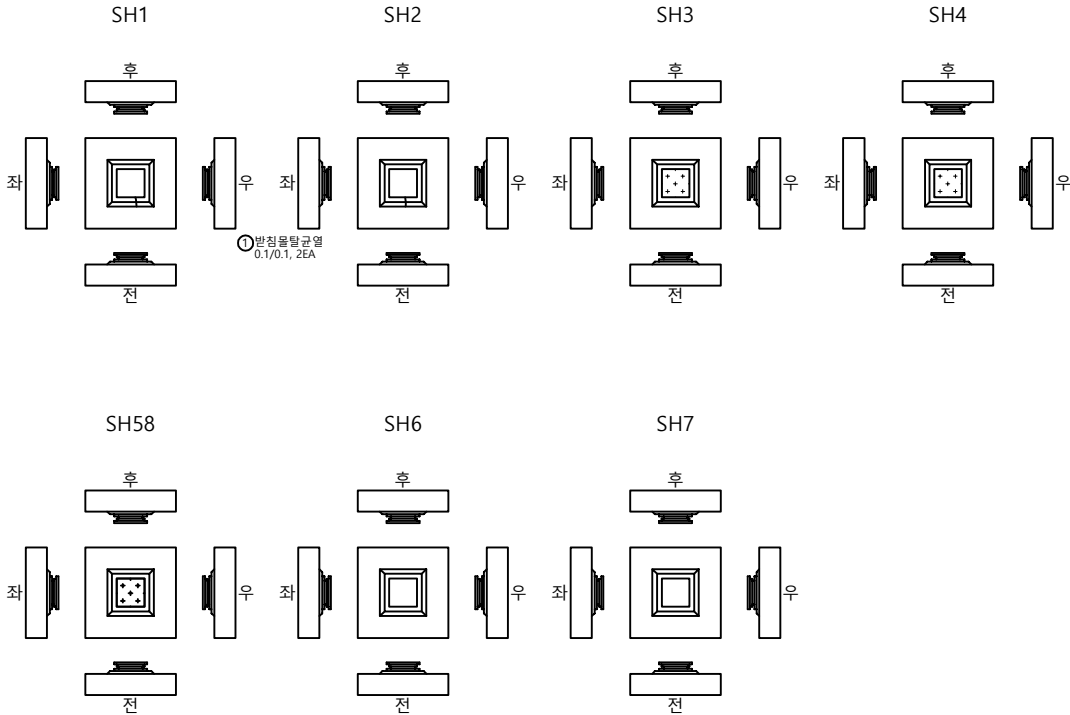
②플레이트 부식  
3EA
