# 용소교(부산) 교면포장 S1

| 용역명 | | 2023년 부산울산고속도로 정밀안전점검 및 성능평가용역 | | | |

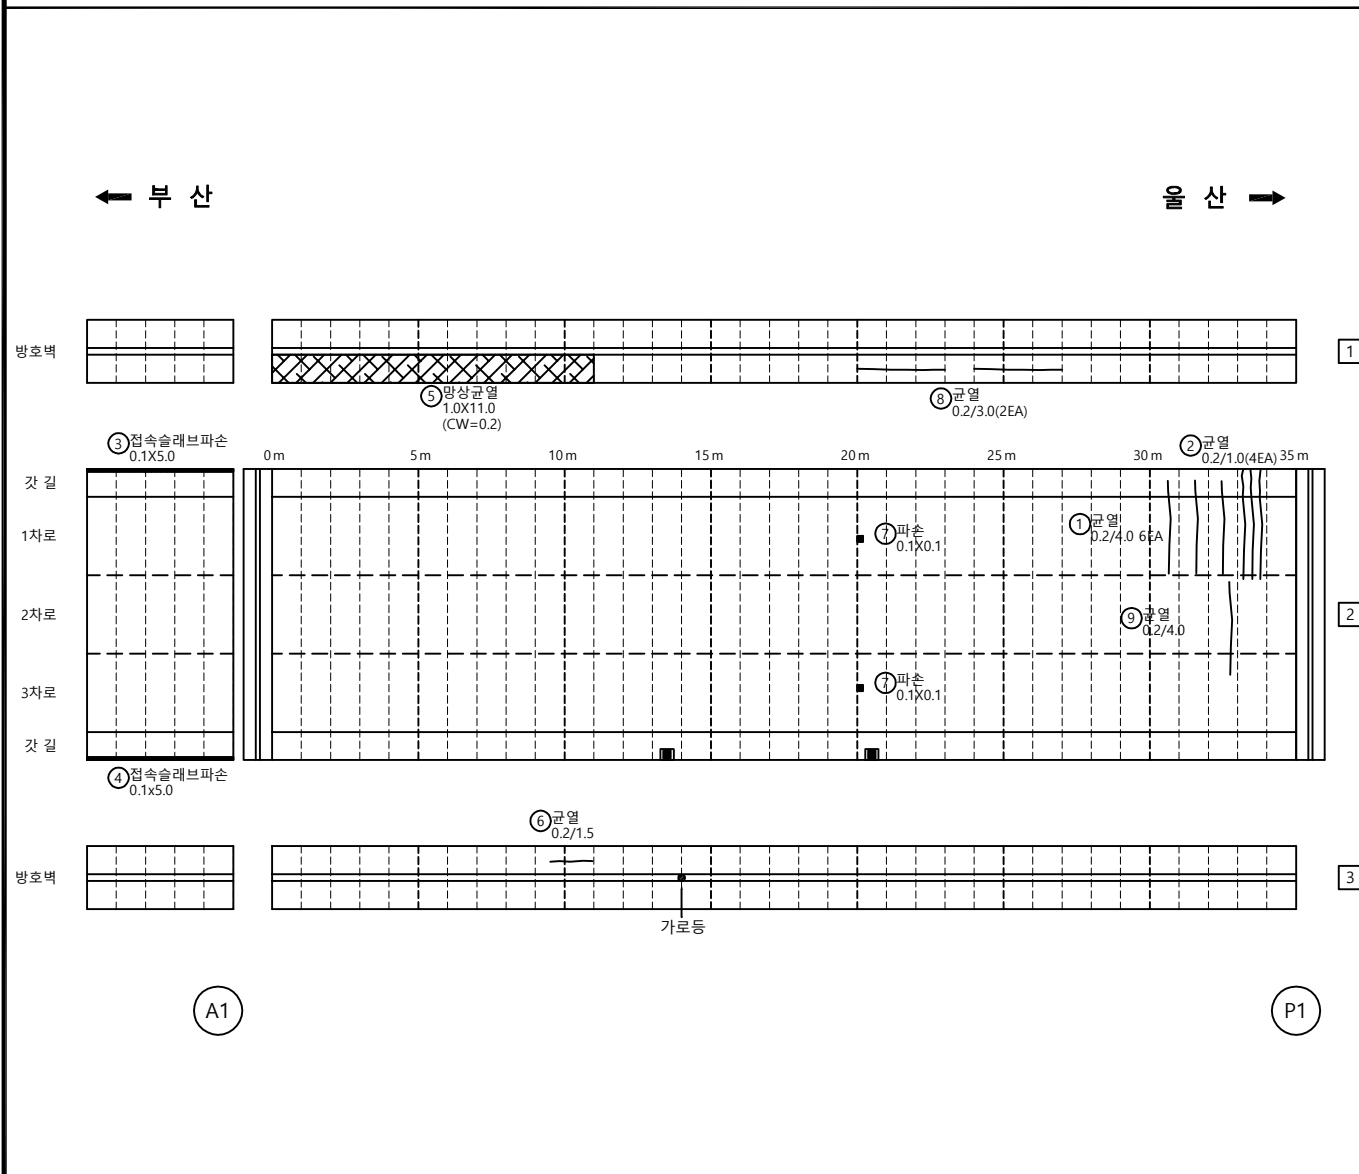
| 교면포장 | | | | | | | | | |
|---|---|---|---|---|---|---|---|---|---|
| 1 | 신 | 교면포장 | 포장균열 | 0.2 | 4.0 | | 6 | m | 24.00 |
| 2 | 구 | 교면포장 | 포장균열 | 0.2 | 1.0 | | 4 | m | 4.00 |
| 3 | 구 | 교면포장 | 접속슬래브 파손 | | 0.1 | 5.0 | 1 | m | 0.50 |
| 4 | 구 | 교면포장 | 접속슬래브 파손 | | 0.1 | 5.0 | 1 | m | 0.50 |
| 5 | 신 | 방호벽 | 방청균열 | 0.2 | 11.0 | 1.0 | 1 | m | 11.00 |
| 6 | 구 | 방호벽 | 균열 | 0.2 | 1.5 | | 1 | m | 1.50 |
| 7 | 구 | 교면포장 | 포장파손 | | 0.1 | 0.1 | 1 | m | 0.01 |
| 8 | 구 | 방호벽 | 균열 | 0.2 | 3.0 | | 2 | m | 6.00 |
| 9 | 구 | 교면포장 | 포장균열 | 0.2 | 4.0 | | 1 | m | 4.00 |
| 10 | 신 | 교면포장 | 포장파손 | | 0.1 | 0.1 | 1 | m | 0.01 |

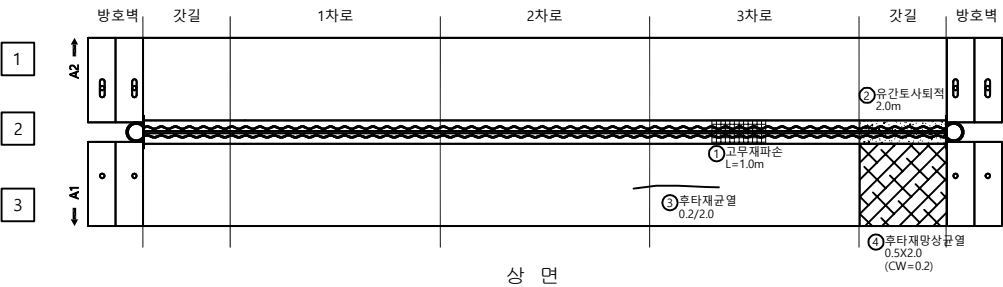
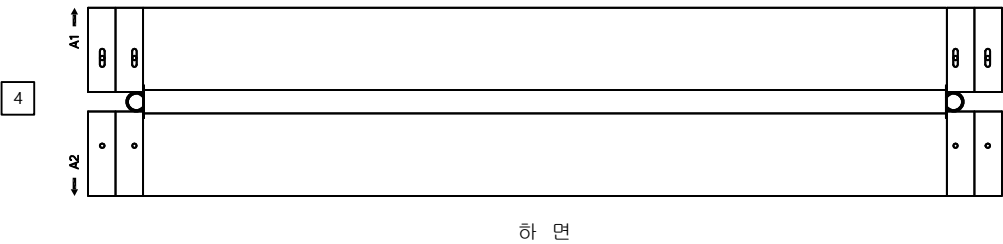
용소교(부산) 신축이음 A2

| 신축이음 | | | | | | | | | |
|---|---|---|---|---|---|---|---|---|---|
| 3 | 신 | 신축이음 | 후타재균열 | 0.2 | 2.0 | | 1 | m | 2.00 |
| 4 | 신 | 신축이음 | 후타재명상균열 | 0.2 | 2.0 | 0.5 | 1 | m <sup>2</sup> | 1.00 |

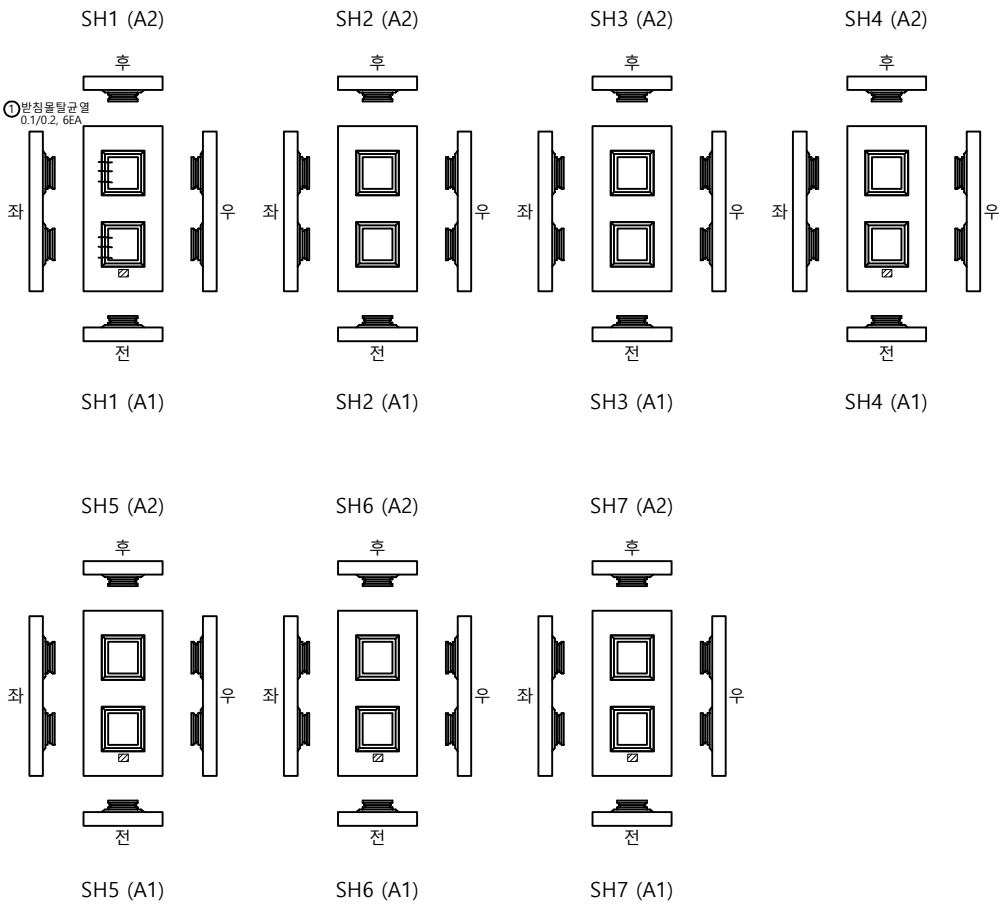
② 스토퍼 밀착  
SEA
