## 용소교(부산) 교면포장 S1

2023년 부산울산고속도로 정밀안전점검 및 성능평가용역

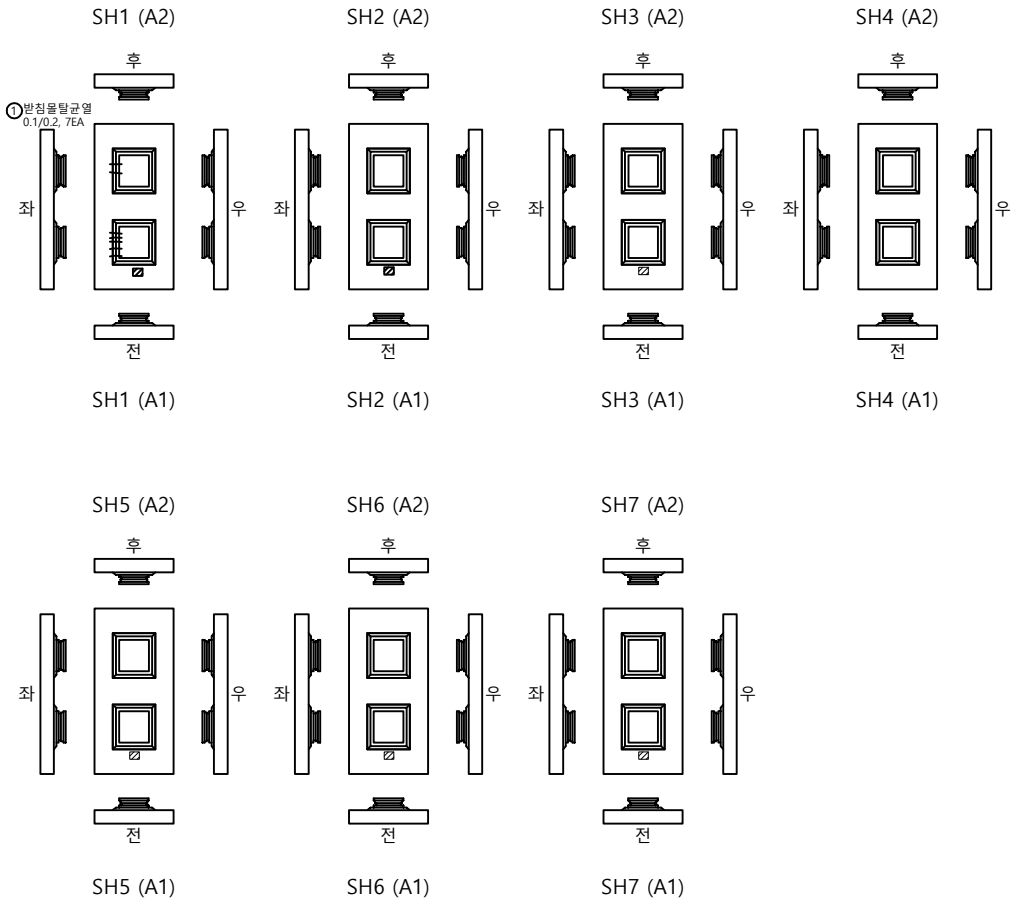
② 스토퍼 밀착  
6EA

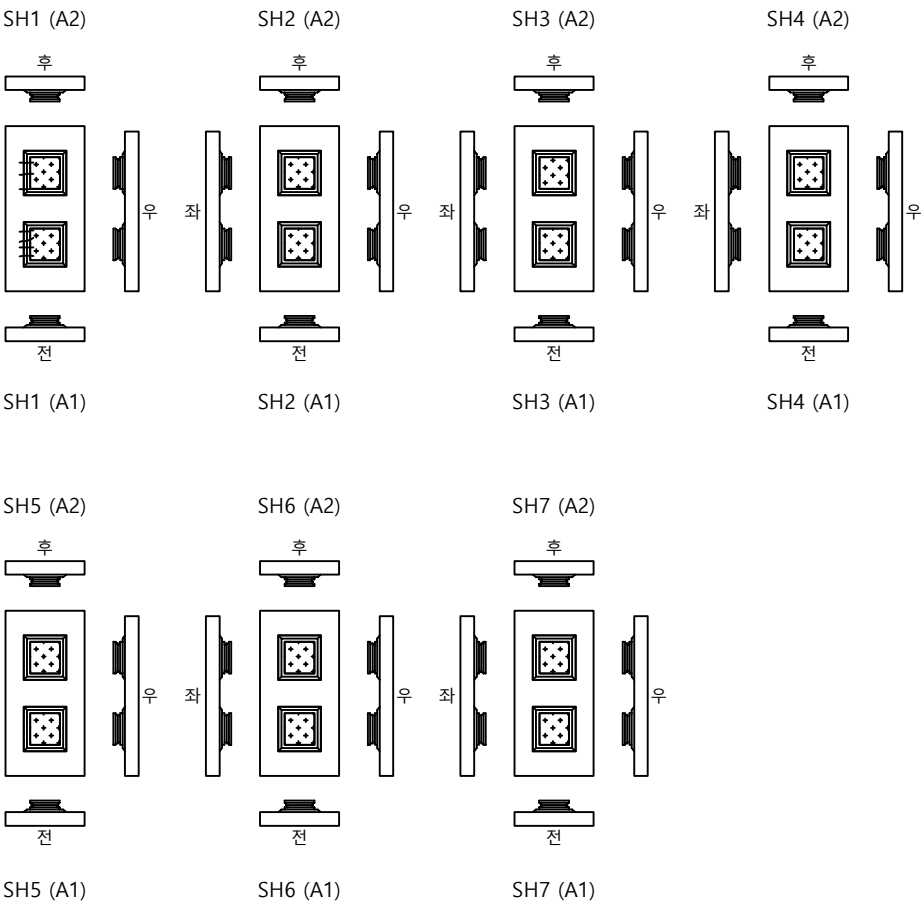
①받침물탈균열  
0.1/0.1, 3EA

②받침물탈균열  
0.1/0.1, 4EA

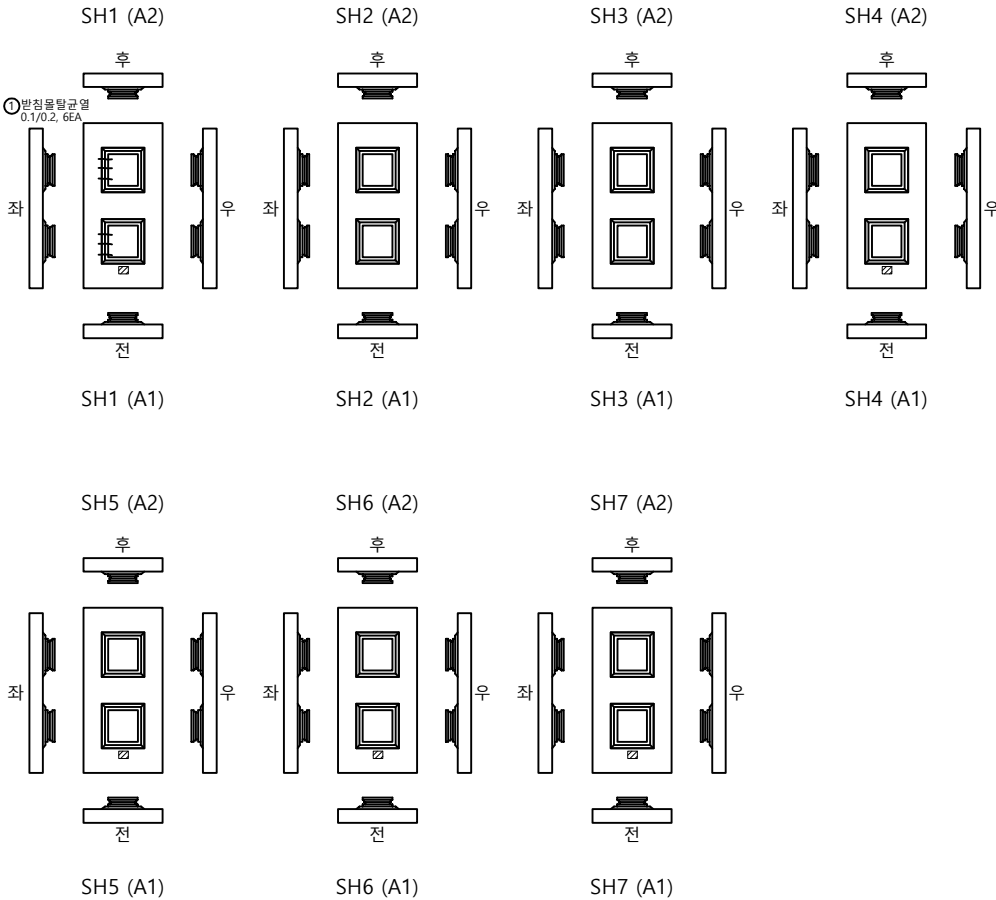
② 스토퍼 밀착  
SEA
