## 용소교(울산) 교면포장 S1

2023년 부산울산고속도로 정밀안전점검 및 성능평가용역

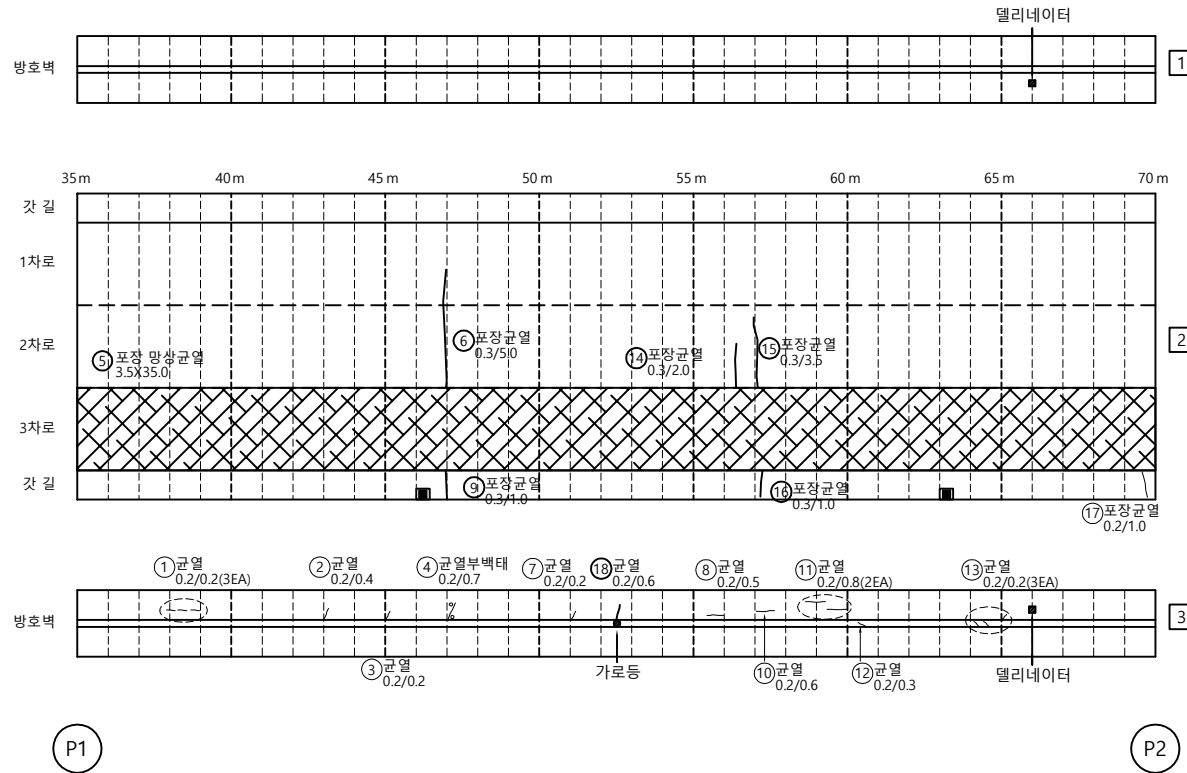
# 용소교(울산) 교면포장 S2

| 번호 | 신/구 | 부재명 | 손 상 현 황 | 손 상 규 모 | | | | | 비고 |
|---|---|---|---|---|---|---|---|---|---|
| 1 | 구 | 방호벽 | 균열 | 0.2 | 0.2 | | 3 | m | 0.60 |
| 5 | 신 | 교면포장 | 포장 망상균열 | 0.3 | 35.0 | 3.5 | 1 | m | 122.50 |
| 6 | 신 | 교면포장 | 포장균열 | 0.3 | 5.0 | | 1 | m | 5.00 |

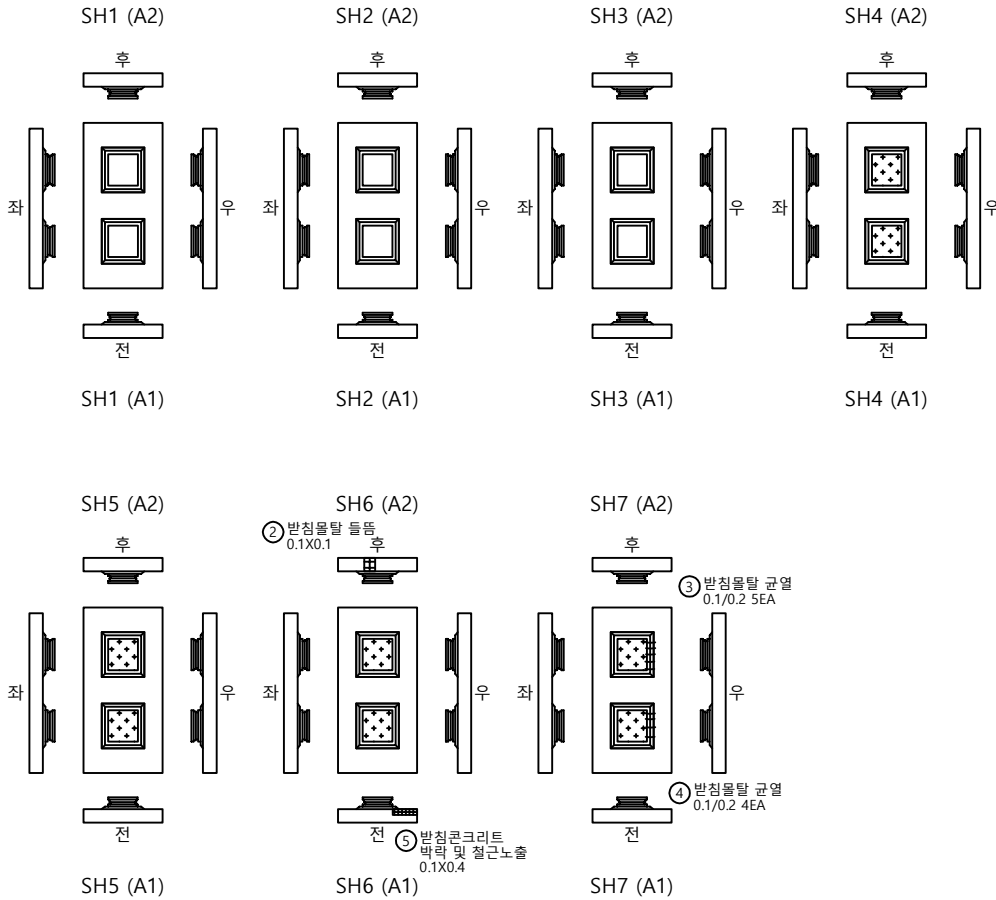
용소교(울산) 받침장치 P8

① 플레이트 부식  
8EA

| 번호 | 신/구 | 부재명 | 손상현황 | 손상규모 | | | | | 비고 |
|---|---|---|---|---|---|---|---|---|---|
| 1 | 신 | 교량받침 | 플레이트 부식 | | | | 8 | EA | 8.00 |
| 3 | 신 | 교량받침 | 받침물탈 균열 | 0.1 | 0.2 | | 5 | m | 1.00 |
| 4 | 신 | 교량받침 | 받침물탈 균열 | 0.1 | 0.2 | | 4 | m | 0.80 |

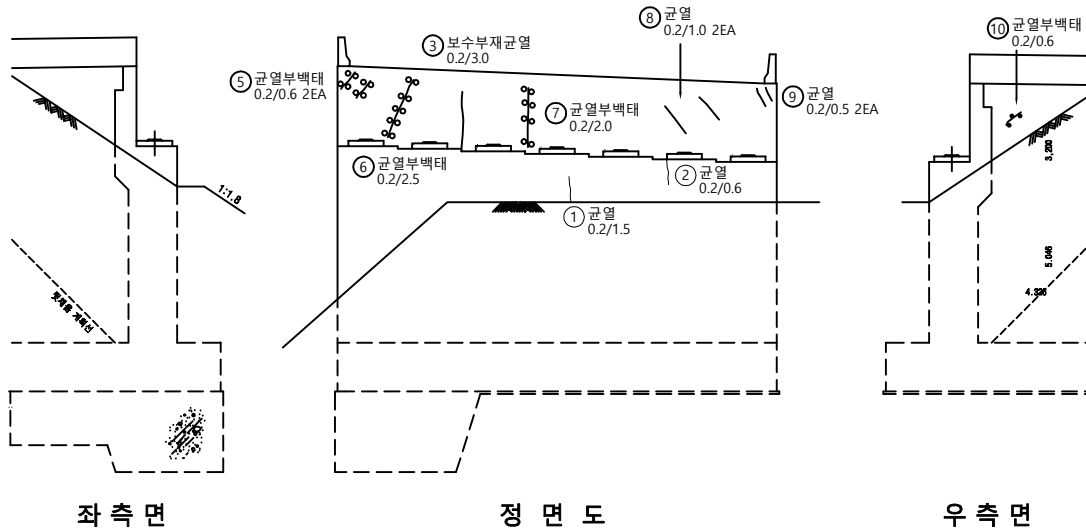
용소교(울산) 교대 A2

| 교대<br>A2 | | | | | | | | | |
|---|---|---|---|---|---|---|---|---|---|
| 1 | 구 | 교대 | 균열 | 0.2 | 1.5 | | 1 | m | 1.50 |
| 2 | 구 | 교대 | 균열 | 0.2 | 0.6 | | 1 | m | 0.60 |
| 3 | 구 | 교대 | 보수부 재균열 | 0.2 | 3.0 | | 1 | m | 3.00 |
| 5 | 신 | 교대 | 균열부백태 | 0.2 | 0.6 | | 2 | m | 1.20 |
| 6 | 신 | 교대 | 균열부백태 | 0.2 | 2.5 | | 1 | m | 2.50 |
| 7 | 신 | 교대 | 균열부백태 | 0.2 | 2.0 | | 1 | m | 2.00 |
| 8 | 신 | 교대 | 균열 | 0.2 | 1.0 | | 2 | m | 2.00 |
| 9 | 신 | 교대 | 균열 | 0.2 | 0.5 | | 2 | m | 1.00 |
| 10 | 신 | 교대 | 균열부백태 | 0.2 | 0.6 | | 1 | m | 0.60 |

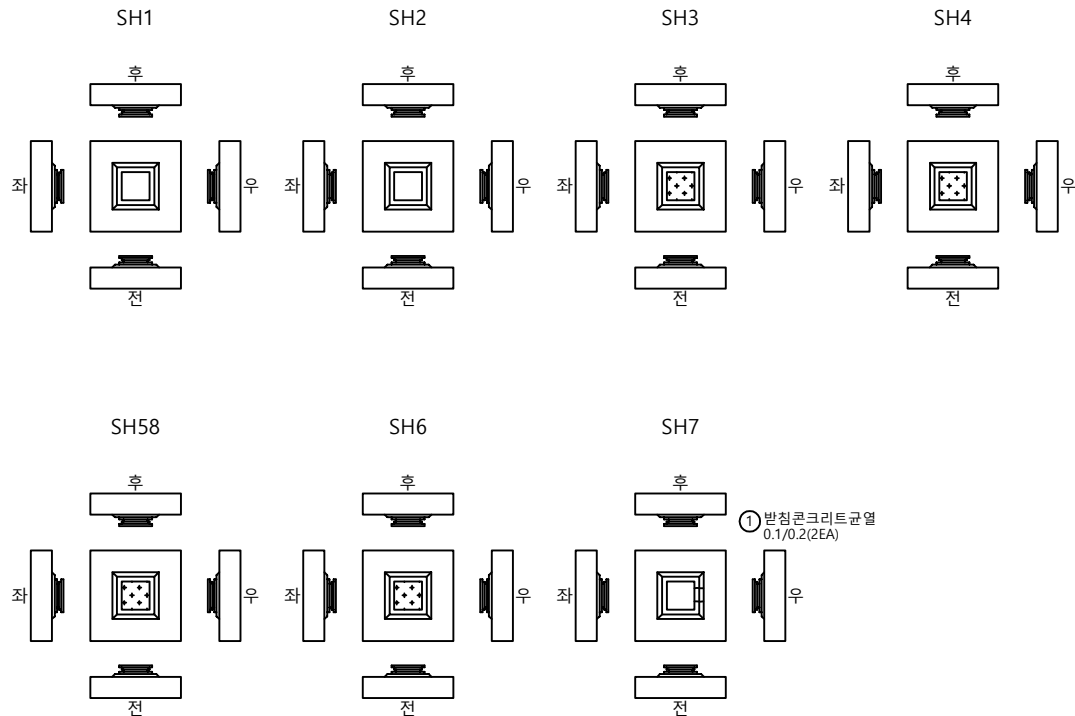
용소교(울산) 받침장치 A2

② 플레이트부식  
4EA
