용소교(울산) 교면포장 S1

| 용역명 | | 2023년 부산울산고속도로 정밀안전점검 및 성능평가용역 | | | |

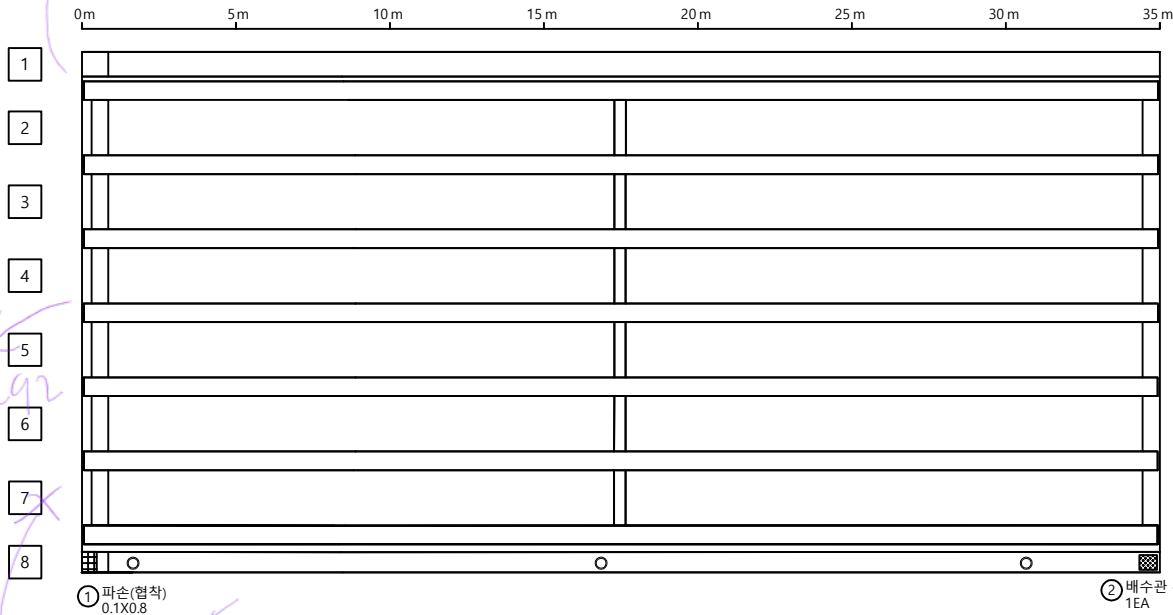
① 파손(협착)  
0.1X0.8

② 배수관 부식  
1EA

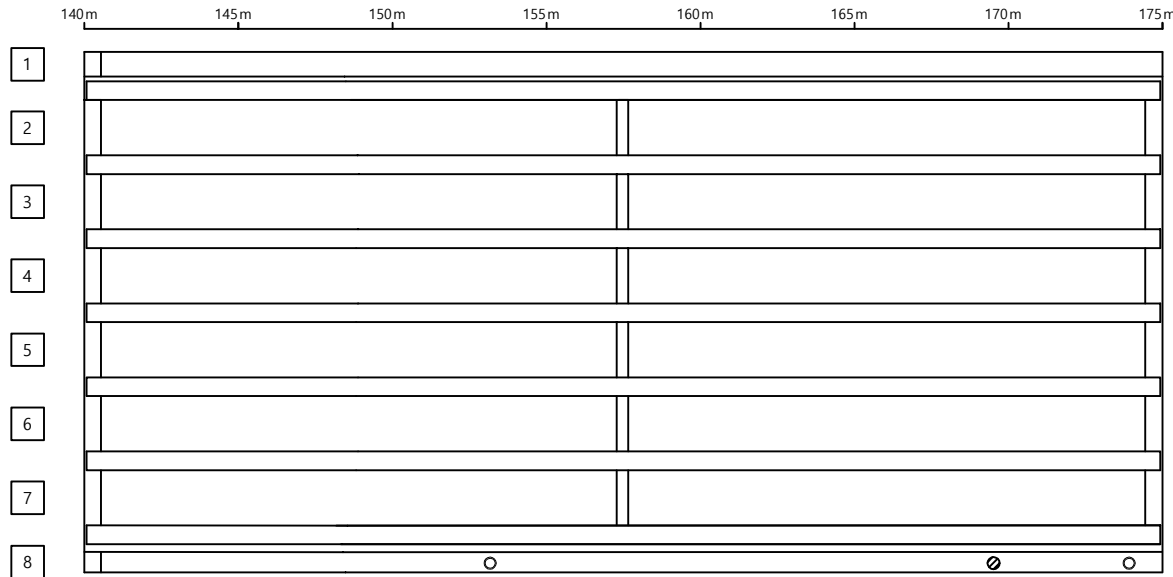
① 행거로이드 탈락  
1EA
