용소교(울산) 교면포장 S1

용역명 2023년 부산울산고속도로 정밀안전점검 및 성능평가용역

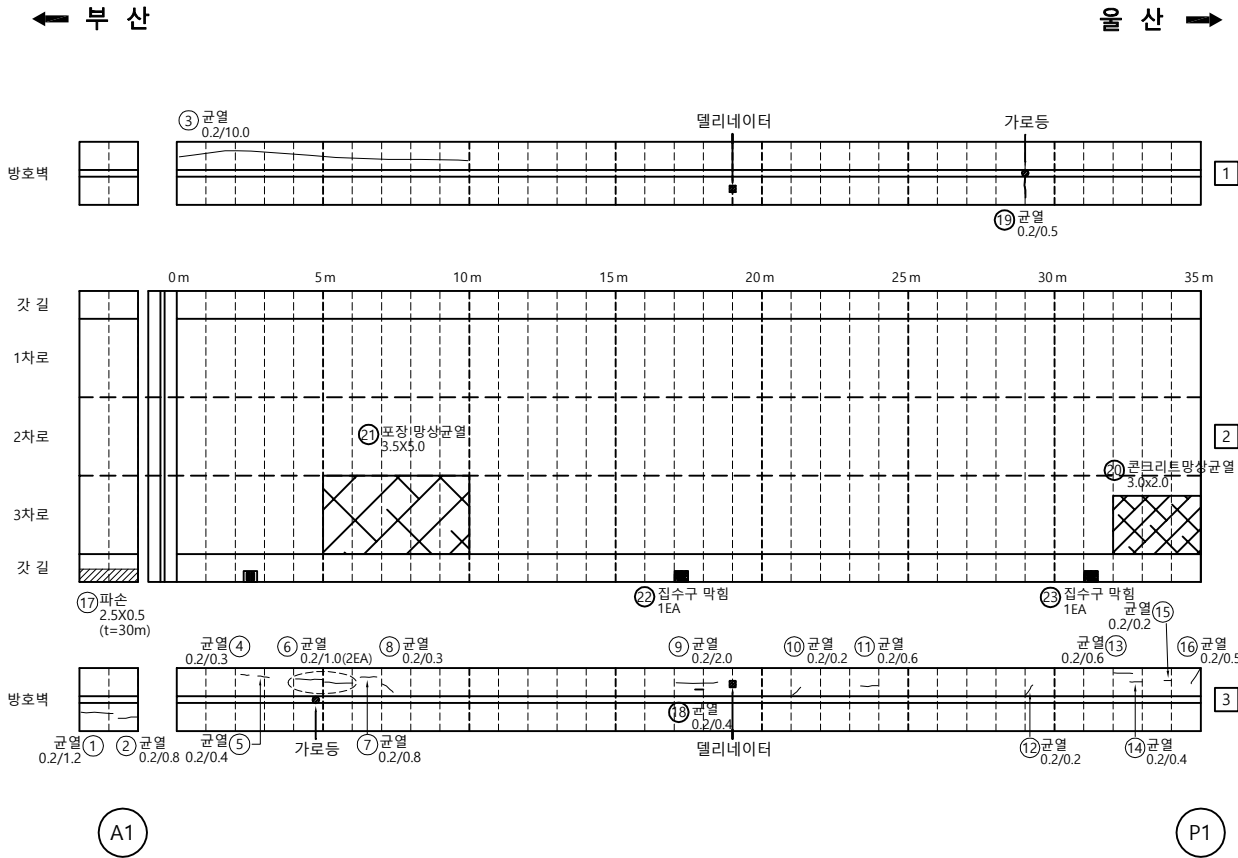
| 교면포장 | | | | | | | | | |
|---|---|---|---|---|---|---|---|---|---|
| 1 | 구 | 방호벽 | 균열 | 0.2 | 1.2 | | 1 | m | 1.20 |
| 17 | 구 | 교면포장 | 포장파손 | | 2.5 | 0.5 | 1 | m <sup>2</sup> | 1.25 |
| 20 | 구 | 교면포장 | 포장 망상균열 | | 2.0 | 3.0 | 1 | m <sup>2</sup> | 6.00 |
| 21 | 신 | 교면포장 | 포장 망상균열 | | 3.5 | 5.0 | 1 | m <sup>2</sup> | 17.50 |
| 22 | 신 | 배수시설 | 점수구 막힘 | | | | 1 | EA | 1.00 |

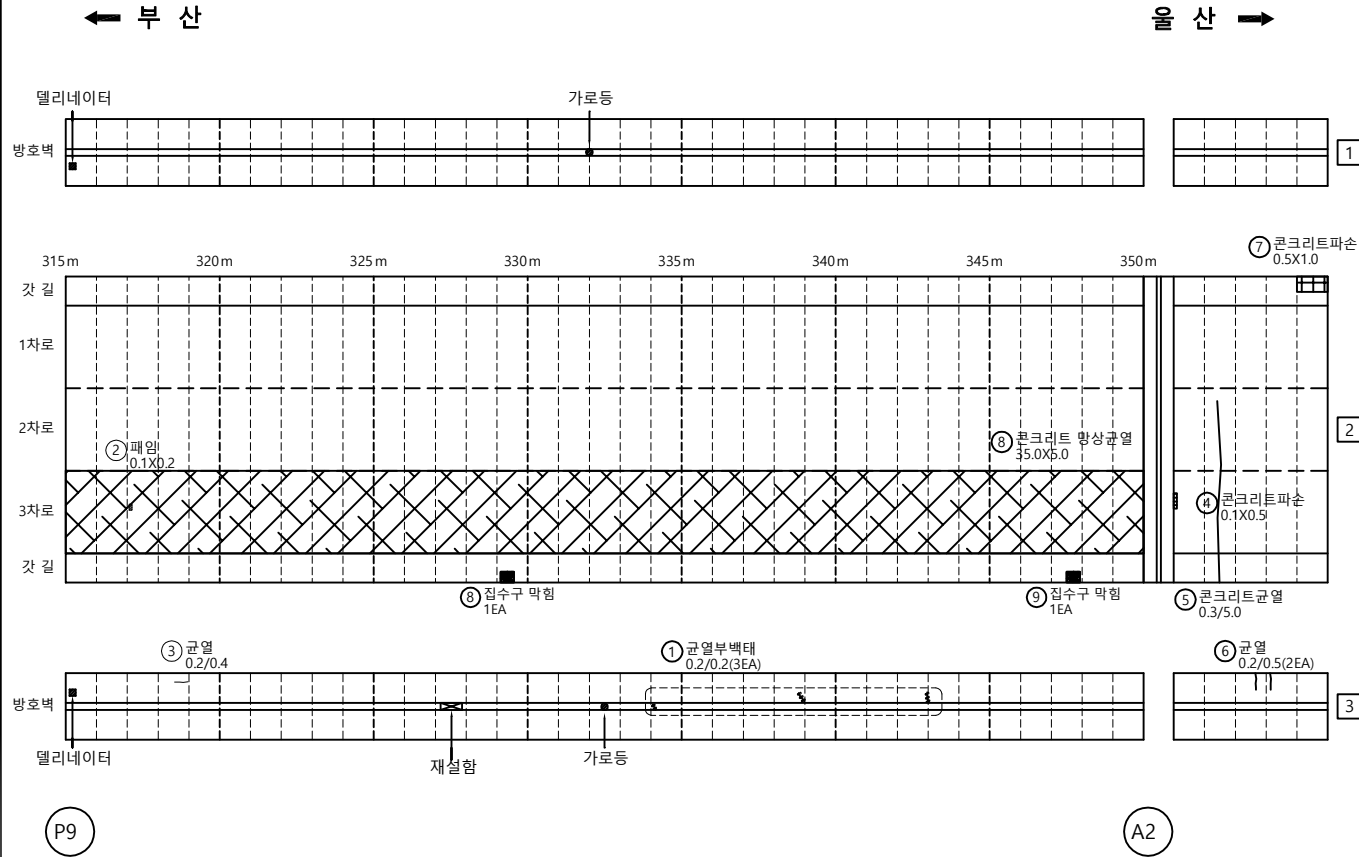
용소교(울산) 교면포장 S10

| 교면포장 | | | | | | | | | | |
|---|---|---|---|---|---|---|---|---|---|---|
| 1 | 신 | 방호벽 | 균열부백태 | 0.2 | 0.2 | | 3 | m | 0.60 | |
| 5 | 구 | 교면포장 | 포장균열 | 0.3 | 5.0 | | 1 | m | 5.00 | |

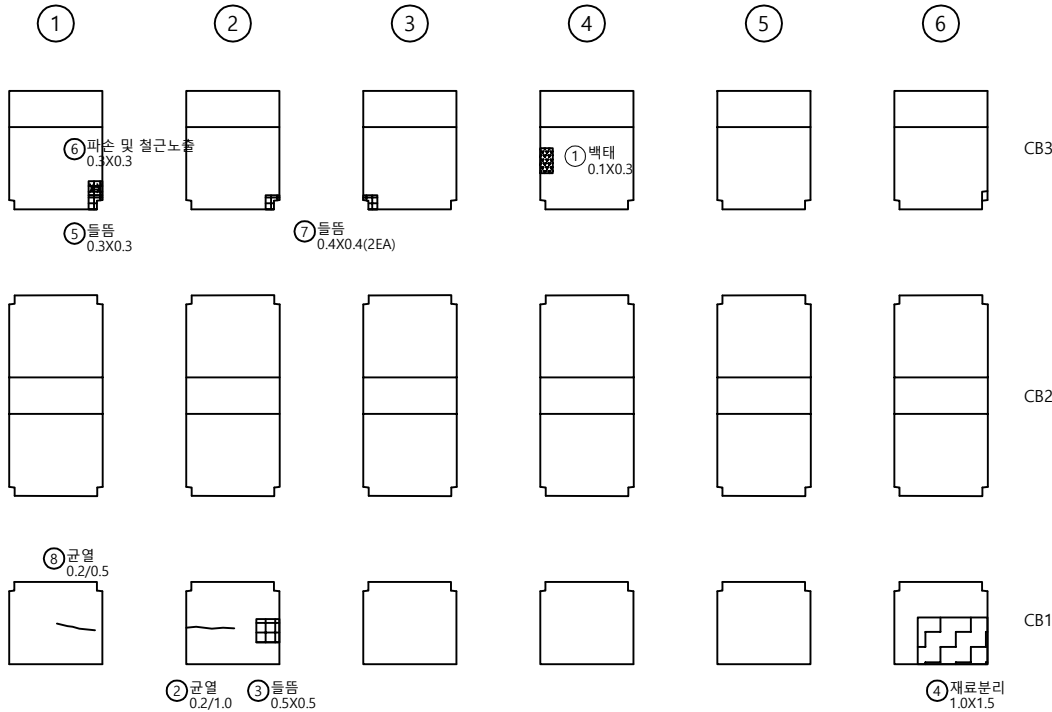
용소교(울산) 가로보 S2

| 가로보 | | | | | | | | | | |
|---|---|---|---|---|---|---|---|---|---|---|
| 2 | 구 | 가로보 | 균열 | 0.2 | 1.0 | | 1 | m | 1.00 | |
| 8 | 구 | 가로보 | 균열 | 0.2 | 0.5 | | 1 | m | 0.50 | |

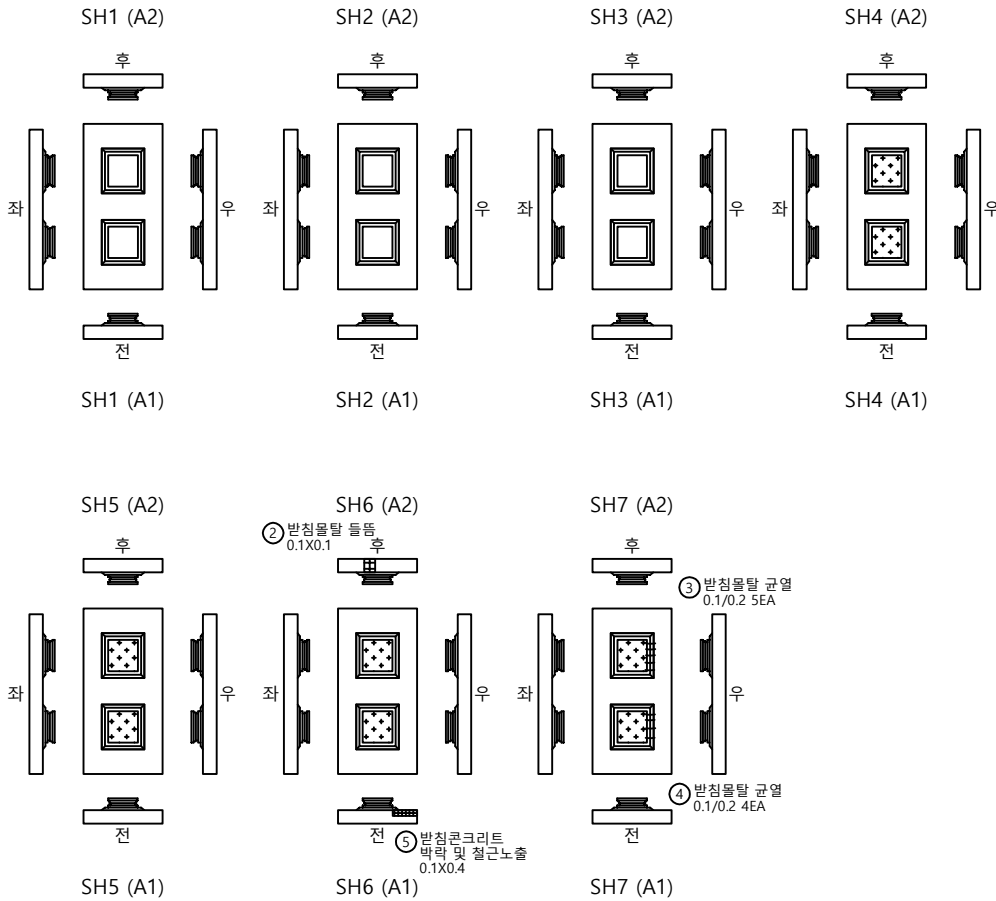
용소교(울산) 받침장치 P8

① 플레이트 부식  
8EA

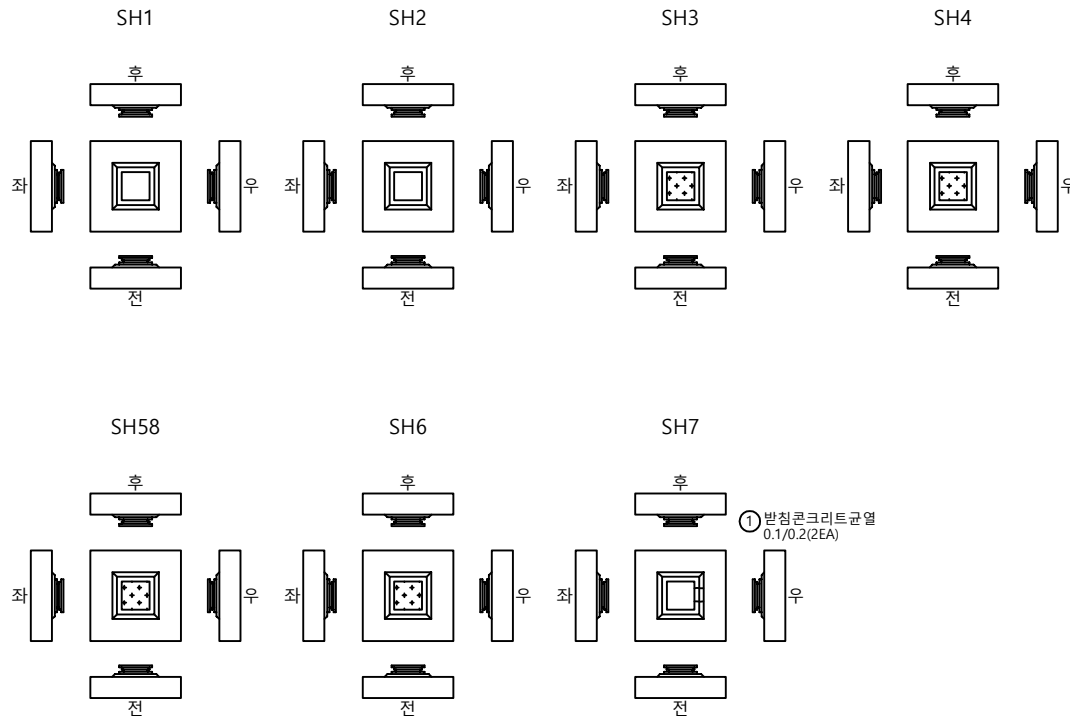
용소교(울산) 받침장치 A2

② 플레이트부식  
4EA
