용소교(울산) 교면포장 S1

| 용역명 | | 2023년 부산울산고속도로 정밀안전점검 및 성능평가용역 | | | |

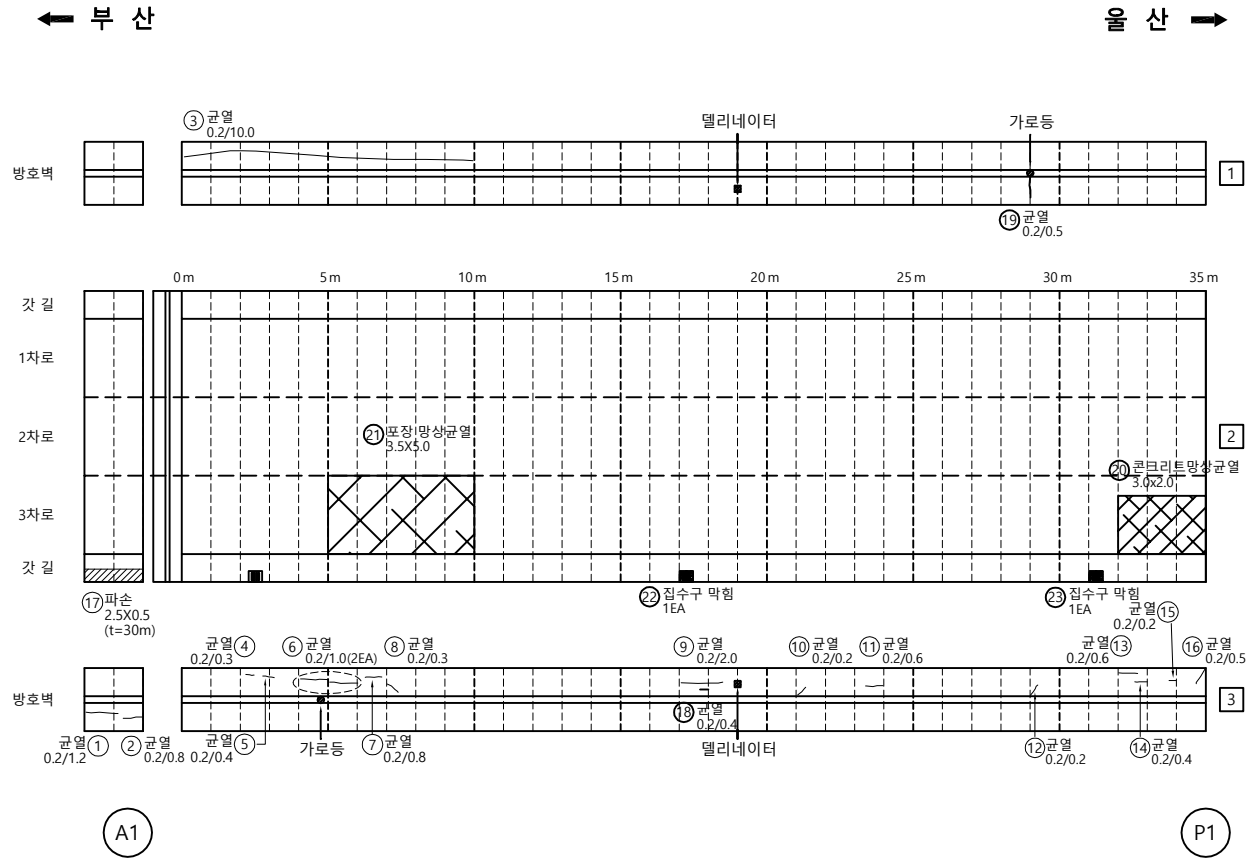
| 교면포장 | | | | | | | | | | |
|---|---|---|---|---|---|---|---|---|---|---|
| 1 | 구 | 방호벽 | 균열 | 0.2 | 1.2 | | 1 | m | 1.20 | |
| 3 | 구 | 방호벽 | 균열 | 0.2 | 10.0 | | 1 | m | 10.00 | |
| 17 | 구 | 교면포장 | 포장파손 | | 2.5 | 0.5 | 1 | m² | 1.25 | |
| 20 | 구 | 교면포장 | 포장 망상균열 | | 2.0 | 3.0 | 1 | m² | 6.00 | |
| 21 | 신 | 교면포장 | 포장 망상균열 | | 3.5 | 5.0 | 1 | m² | 17.50 | |
| 22 | 신 | 배수시설 | 점수구 막힘 | | | | 1 | EA | 1.00 | |

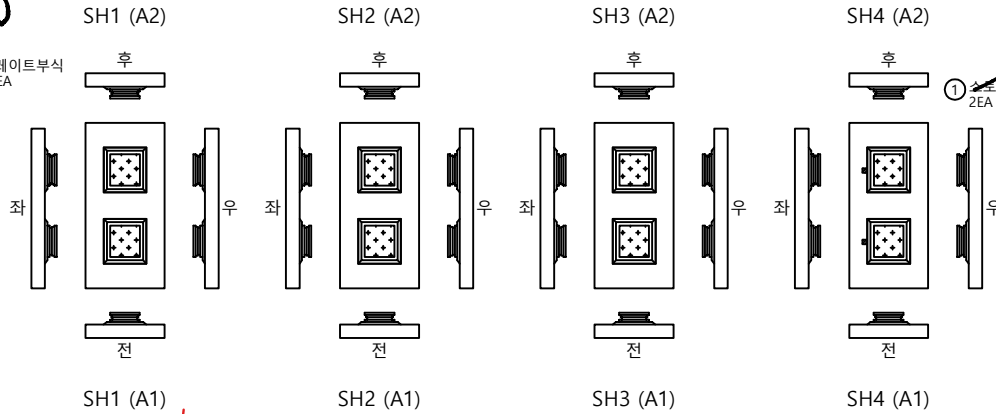
③ 플레이트부식  
14EA

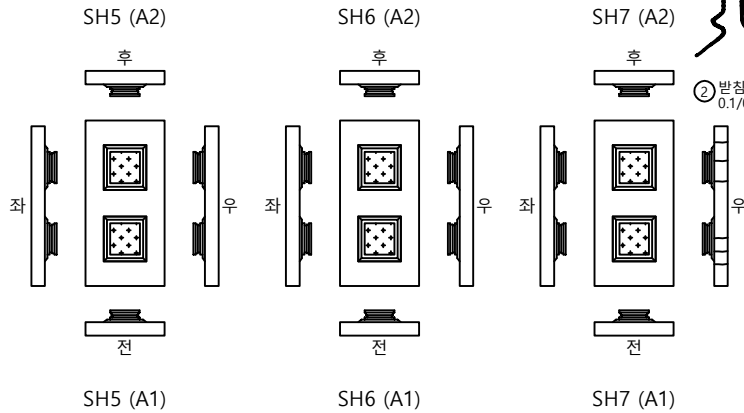
① 손괴파괴  
2EA
