용소교(울산) 교면포장 S1

| 용역명 | | 2023년 부산울산고속도로 정밀안전점검 및 성능평가용역 | | | |

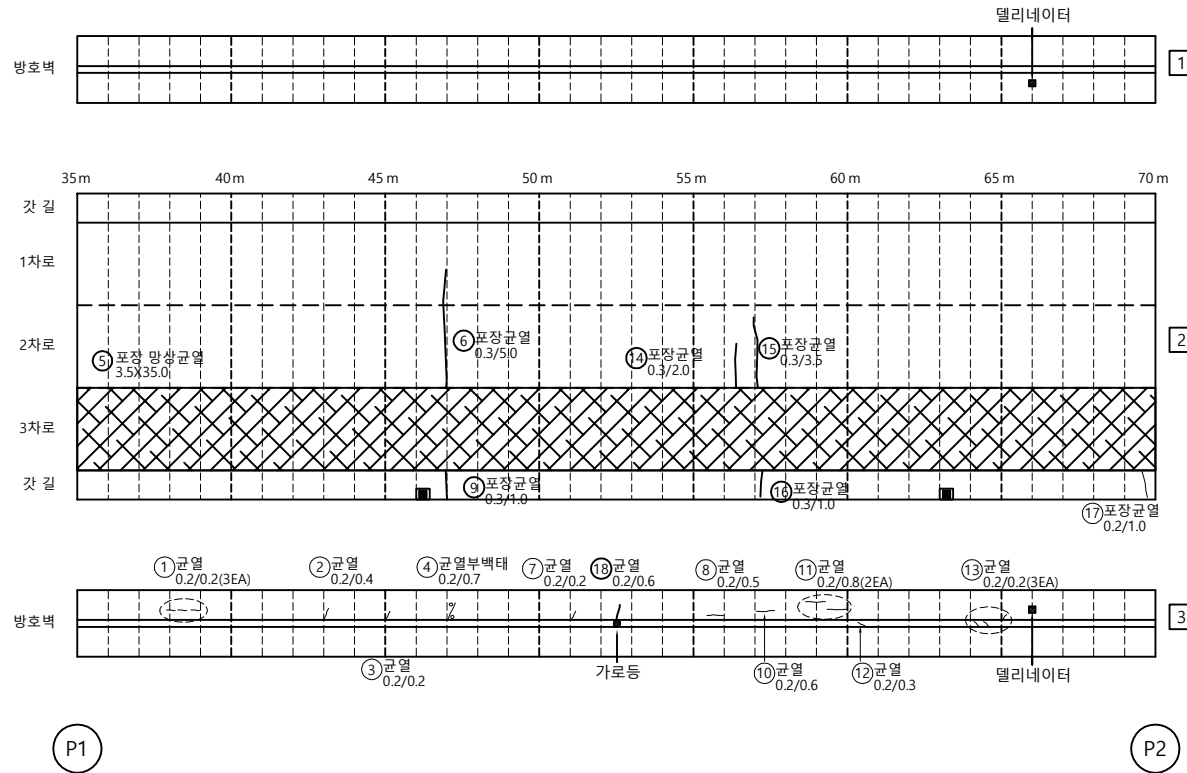
# 용소교(울산) 교면포장 S2

| 번호 | 신/구 | 부재명 | 손 상 현 황 | 손 상 규 모 | | | | | 비고 |
|---|---|---|---|---|---|---|---|---|---|
| 5 | 신 | 교면포장 | 포장 망상균열 | 0.3 | 35.0 | 3.5 | 1 | m | 122.50 |
| 6 | 신 | 교면포장 | 포장균열 | 0.3 | 5.0 | | 1 | m | 5.00 |

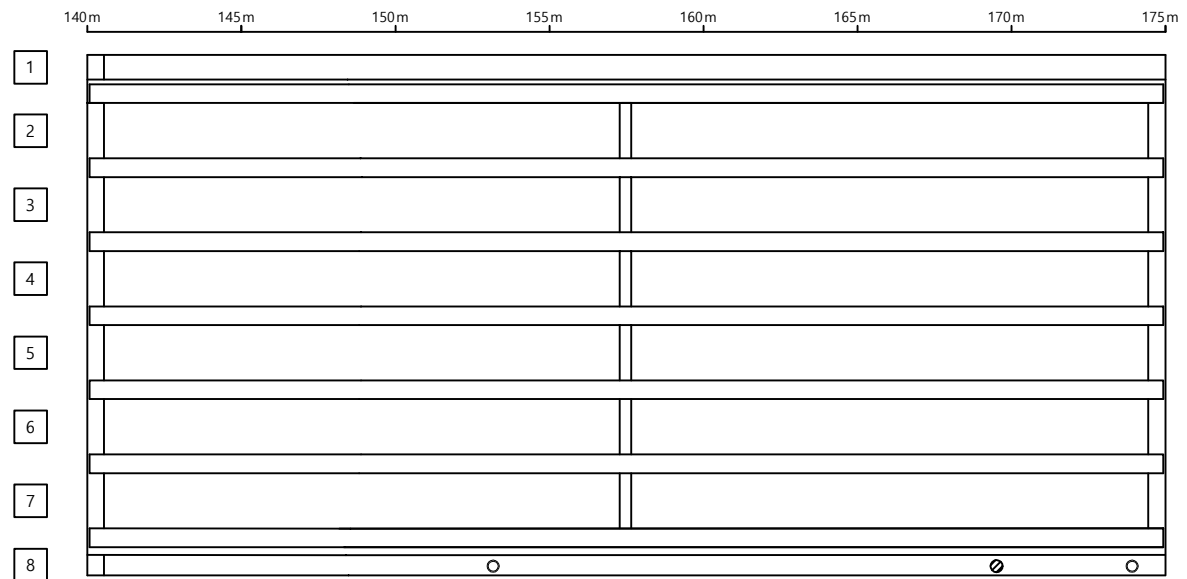
① 행거로이드 탈락  
1EA

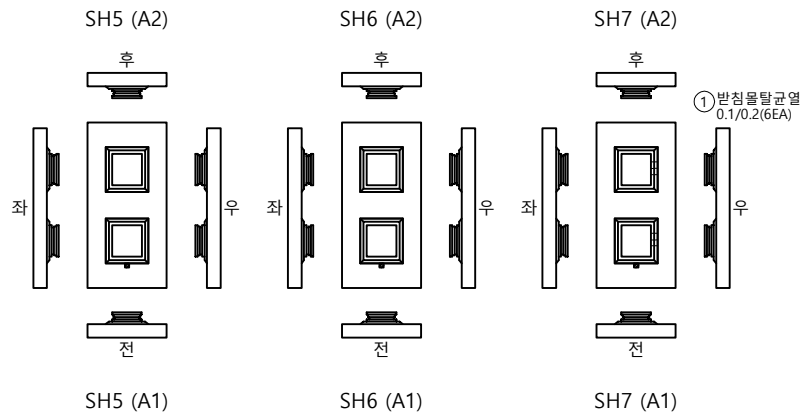
③ 받침콘크리트파손  
0.1X0.1

① 반침몰탈균열  
0.1/0.2(6EA)
