용소교(울산) 교면포장 S1

| 용역명 | | 2023년 부산울산고속도로 정밀안전점검 및 성능평가용역 | | | |

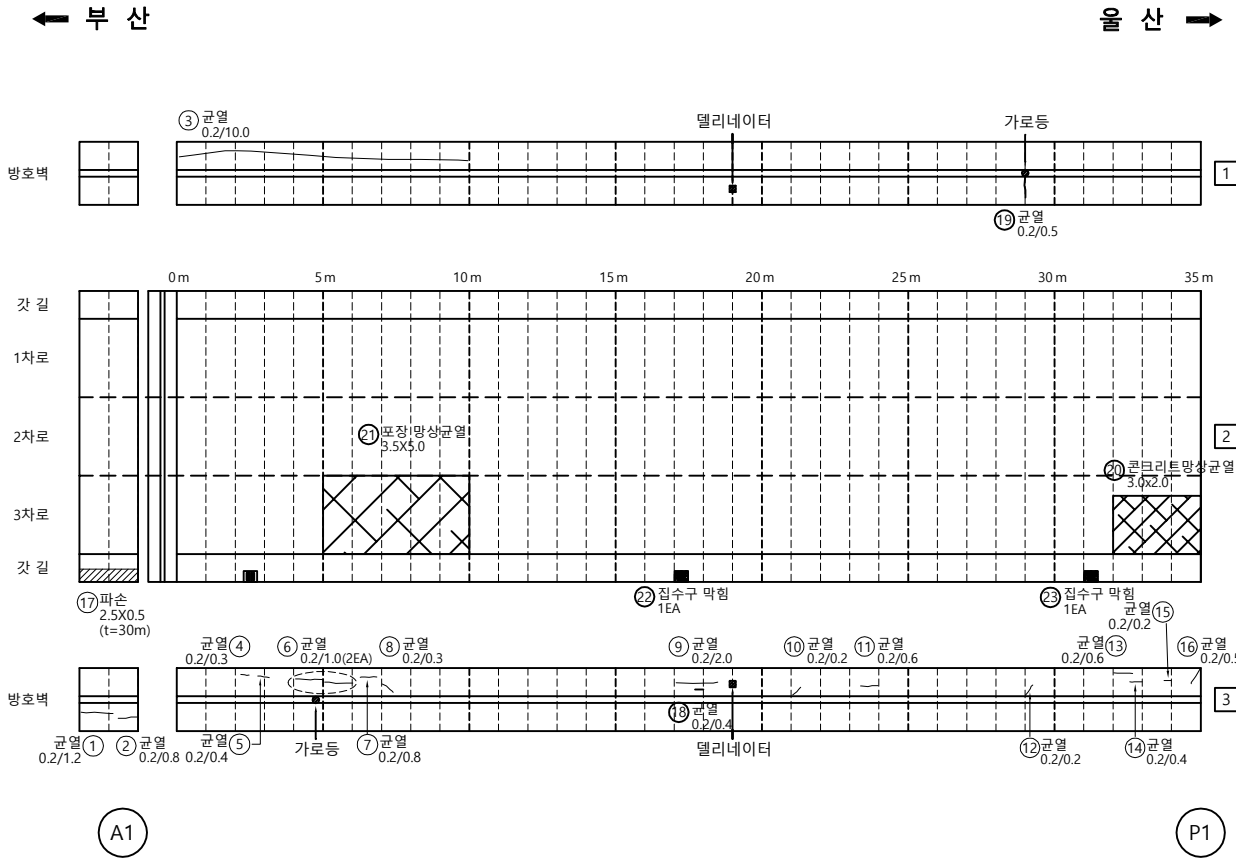
| 교면포장 | | | | | | | | | |
|---|---|---|---|---|---|---|---|---|---|
| 1 | 구 | 방호벽 | 균열 | 0.2 | 1.2 | | 1 | m | 1.20 |
| 17 | 구 | 교면포장 | 포장파손 | | 2.5 | 0.5 | 1 | m <sup>2</sup> | 1.25 |
| 20 | 구 | 교면포장 | 포장 망상균열 | | 2.0 | 3.0 | 1 | m <sup>2</sup> | 6.00 |
| 21 | 신 | 교면포장 | 포장 망상균열 | | 3.5 | 5.0 | 1 | m <sup>2</sup> | 17.50 |
| 22 | 신 | 배수시설 | 점수구 막힘 | | | | 1 | EA | 1.00 |

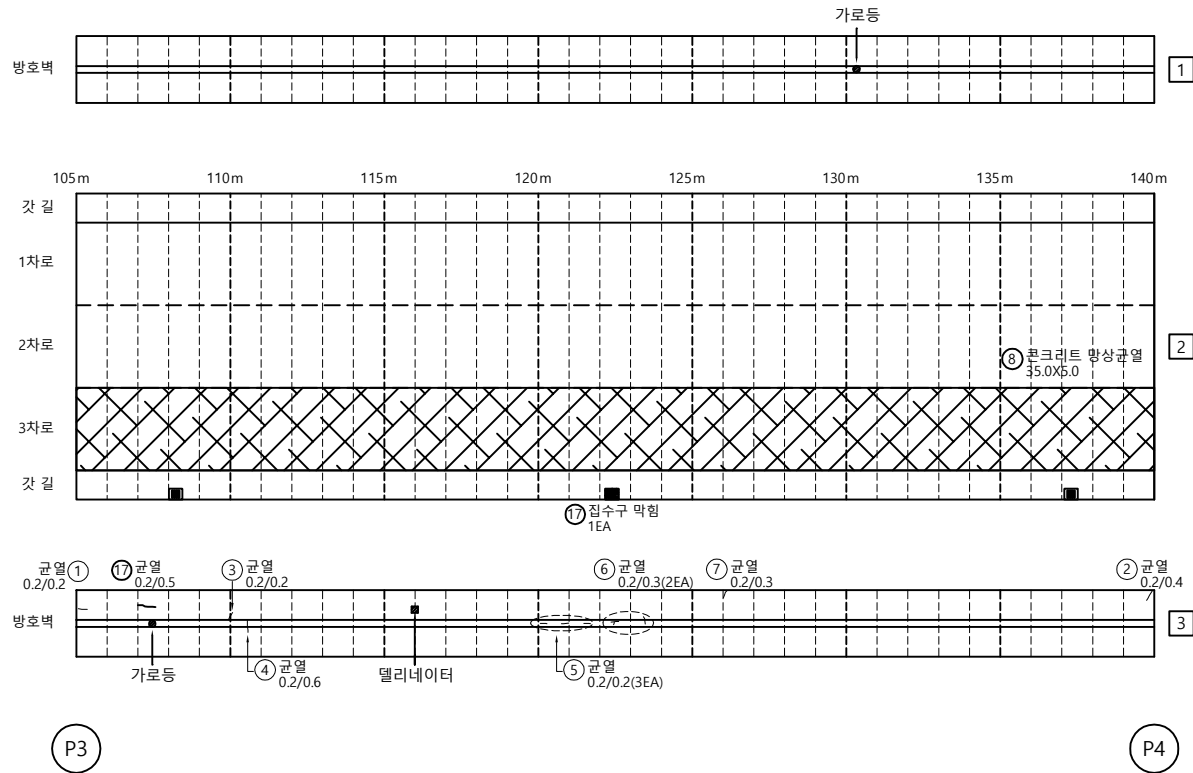
## 용소교(울산) 교면포장 S4

| 번호 | 신/구 | 부재명 | 손 상 현 황 | 손 상 규 모 | | | | | | 비고 |
|---|---|---|---|---|---|---|---|---|---|---|
| 1 | 구 | 방호벽 | 균열 | 0.2 | 0.4 | | 1 | m | 0.40 | |
| 4 | 구 | 방호벽 | 균열 | 0.3 | 35.0 | 5.0 | 1 | m | 175.00 | |
| 5 | 신 | 교면포장 | 포장균열 | 0.5 | 7.0 | | 2 | m | 14.00 | |

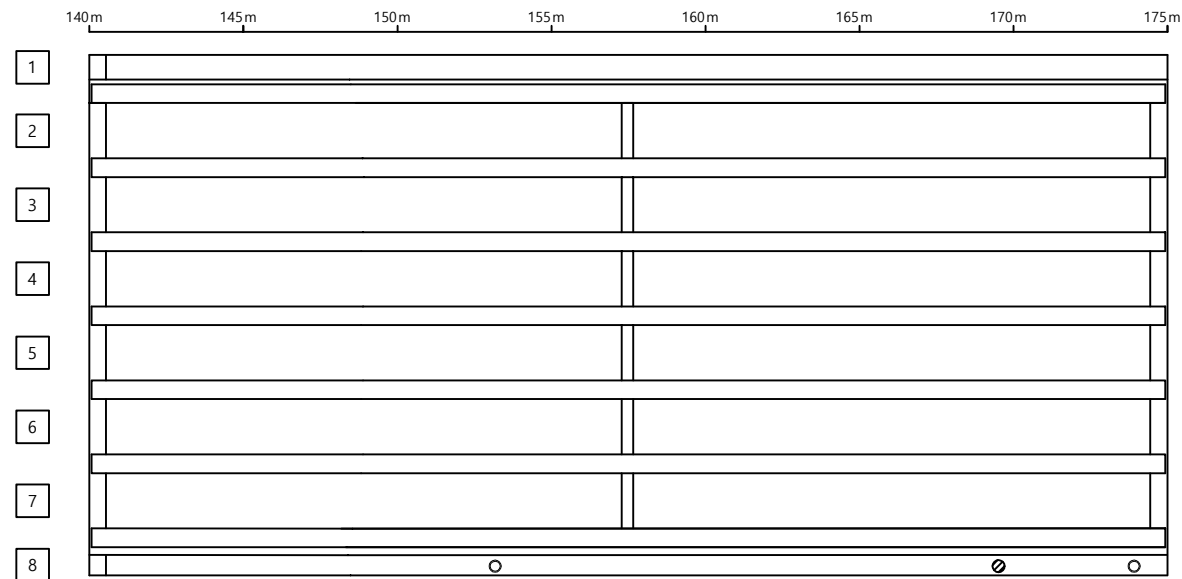
① 행거로이드 탈락  
1EA

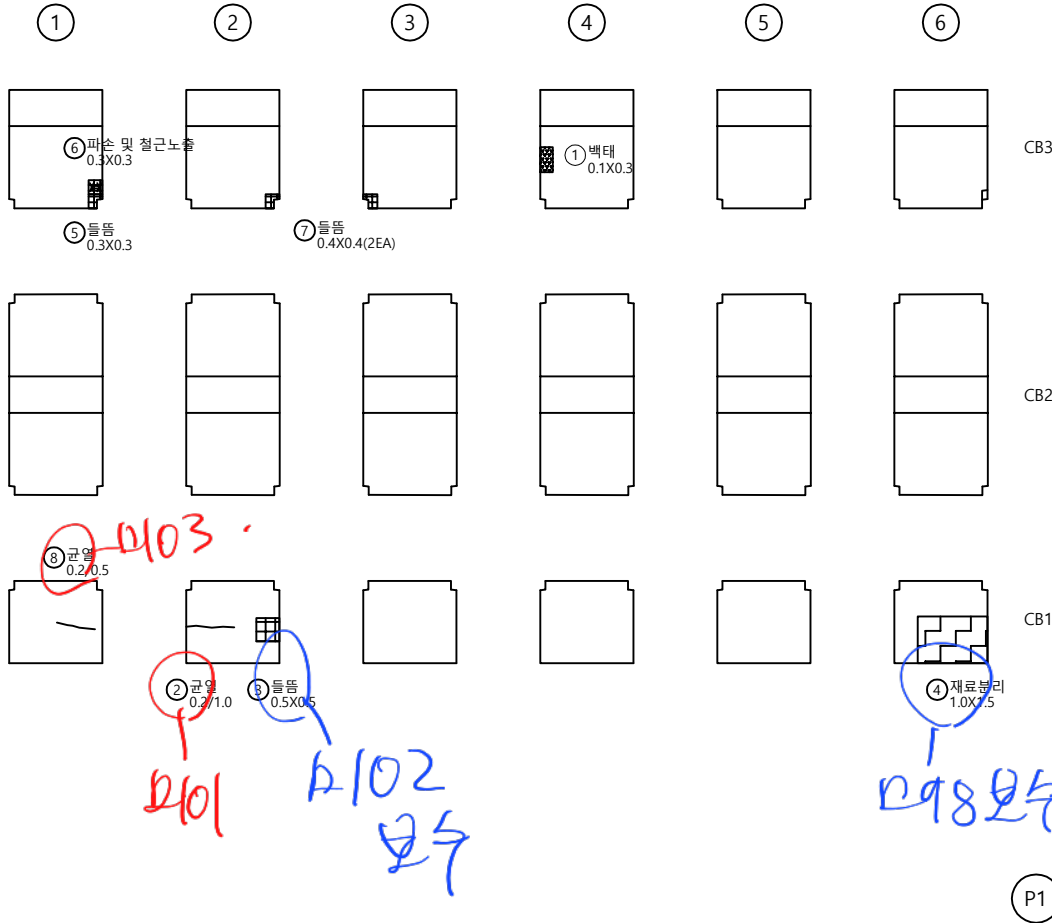
용소교(울산) 가로보 S2

| 가로보 | | | | | | | | | | |
|---|---|---|---|---|---|---|---|---|---|---|
| 2 | 구 | 가로보 | 균열 | 0.2 | 1.0 | | 1 | m | 1.00 | |
| 8 | 구 | 가로보 | 균열 | 0.2 | 0.5 | | 1 | m | 0.50 | |

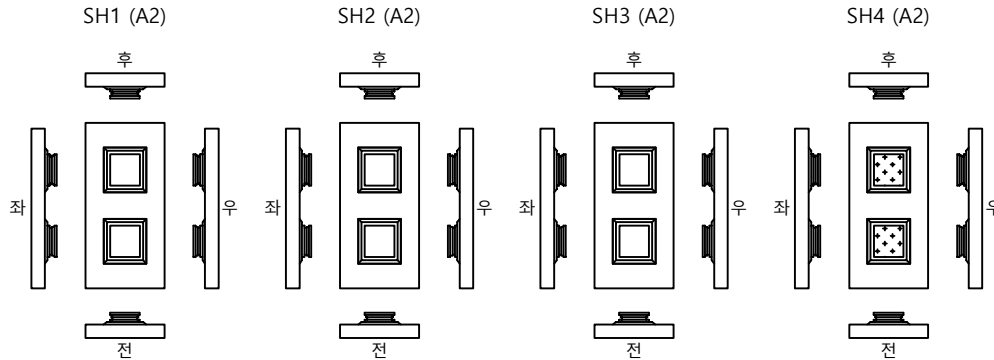
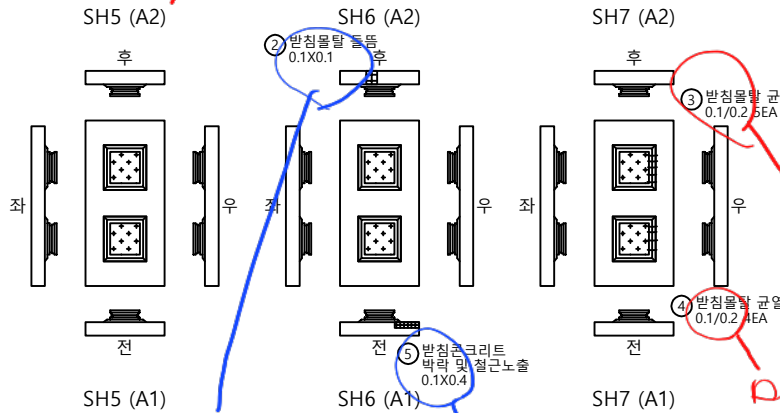
① 플레이트 부식  
8EA

| 번호 | 신/구 | 부재명 | 손상현황 | 손상규모 | | | | | 비고 |
|---|---|---|---|---|---|---|---|---|---|
| 1 | 신 | 교량받침 | 플레이트 부식 | | | | 8 | EA | 8.00 |
| 3 | 신 | 교량받침 | 받침물상 균열 | 0.1 | 0.2 | | 5 | m | 1.00 |
| 4 | 신 | 교량받침 | 받침물상 균열 | 0.1 | 0.2 | | 4 | m | 0.80 |

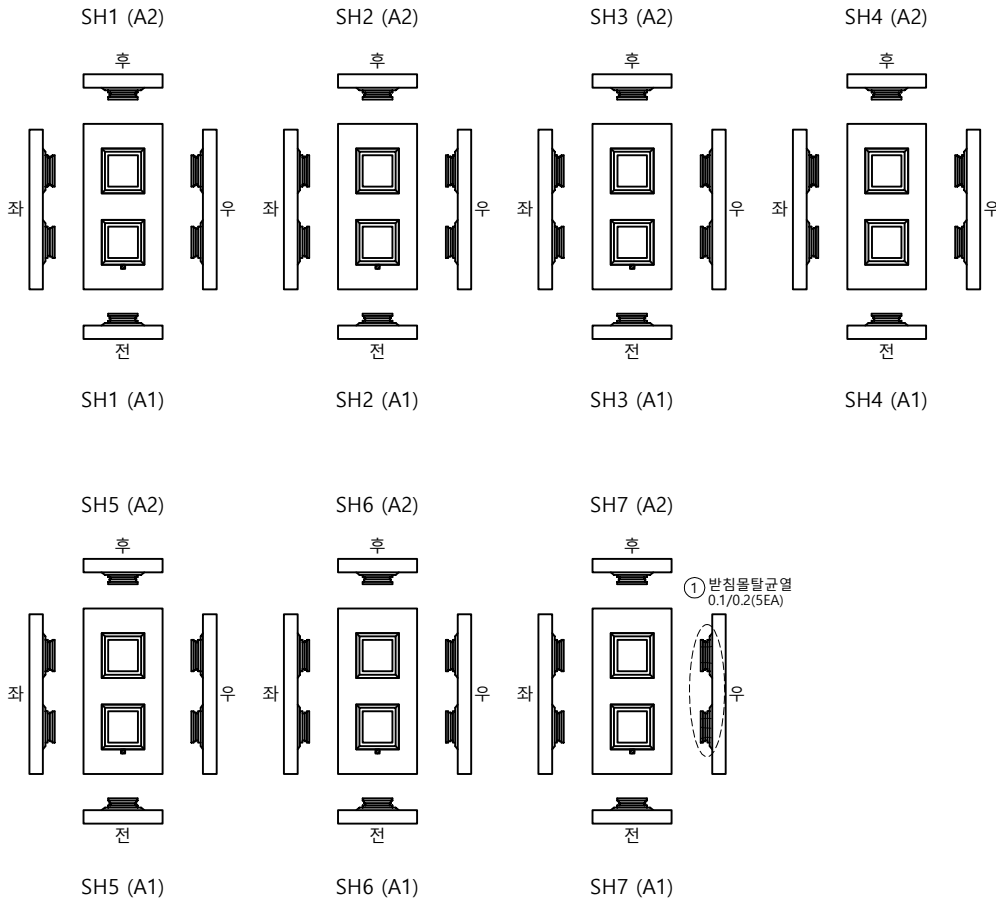
받침장치

② 스토퍼밀착  
6EA
