용소교(울산) 교면포장 S1

용역명 2023년 부산울산고속도로 정밀안전점검 및 성능평가용역

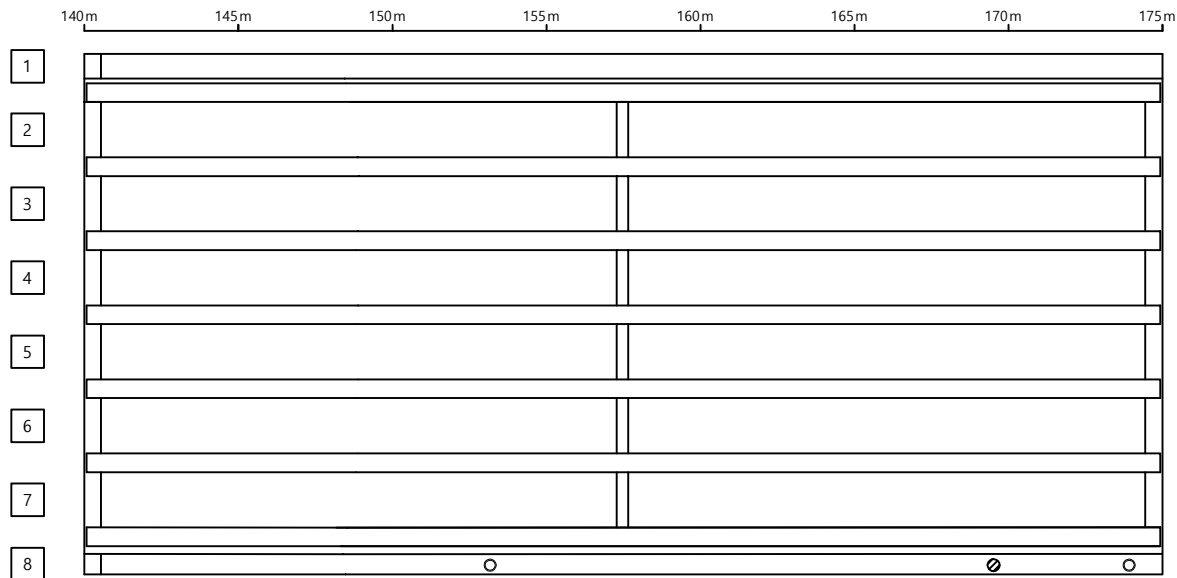
① 행거로이드 탈락  
1EA

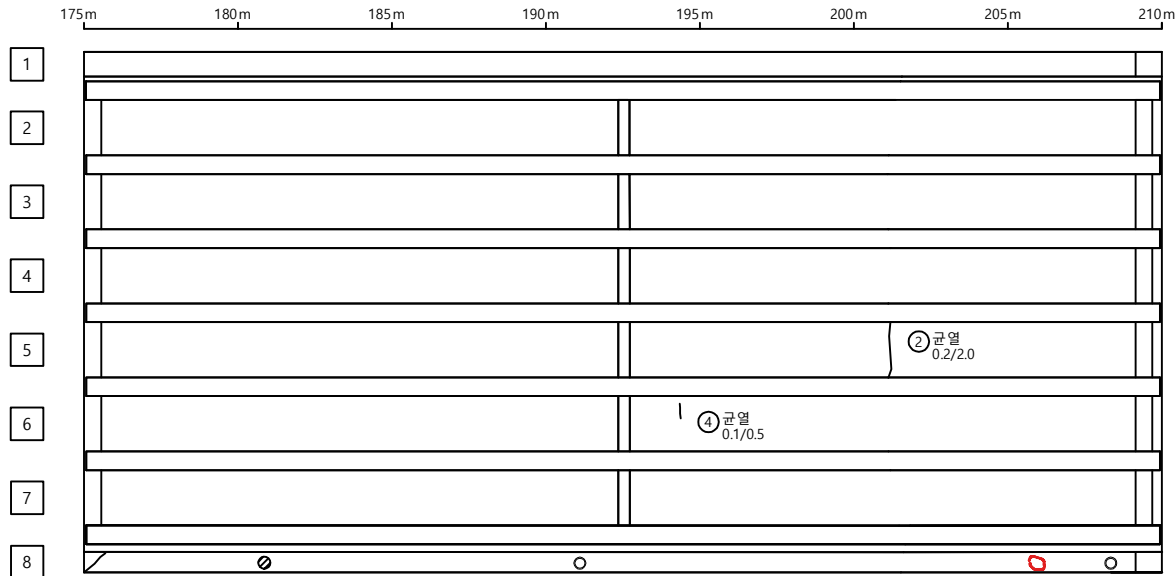
① 균열  
0.2/0.8

③ 행거로이트 탈락  
1EA

② 균열  
0.2/2.0

④ 균열  
0.1/0.5

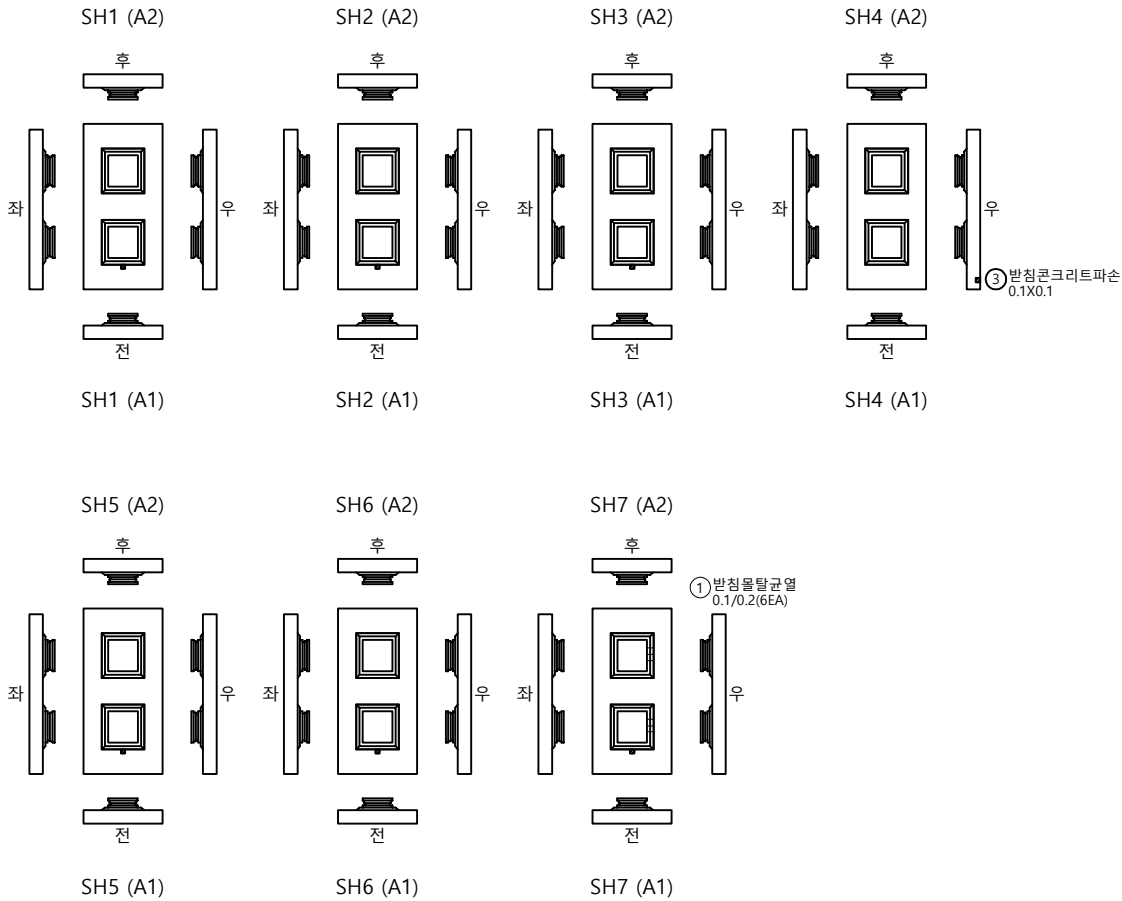
② 스토퍼밀착  
6EA

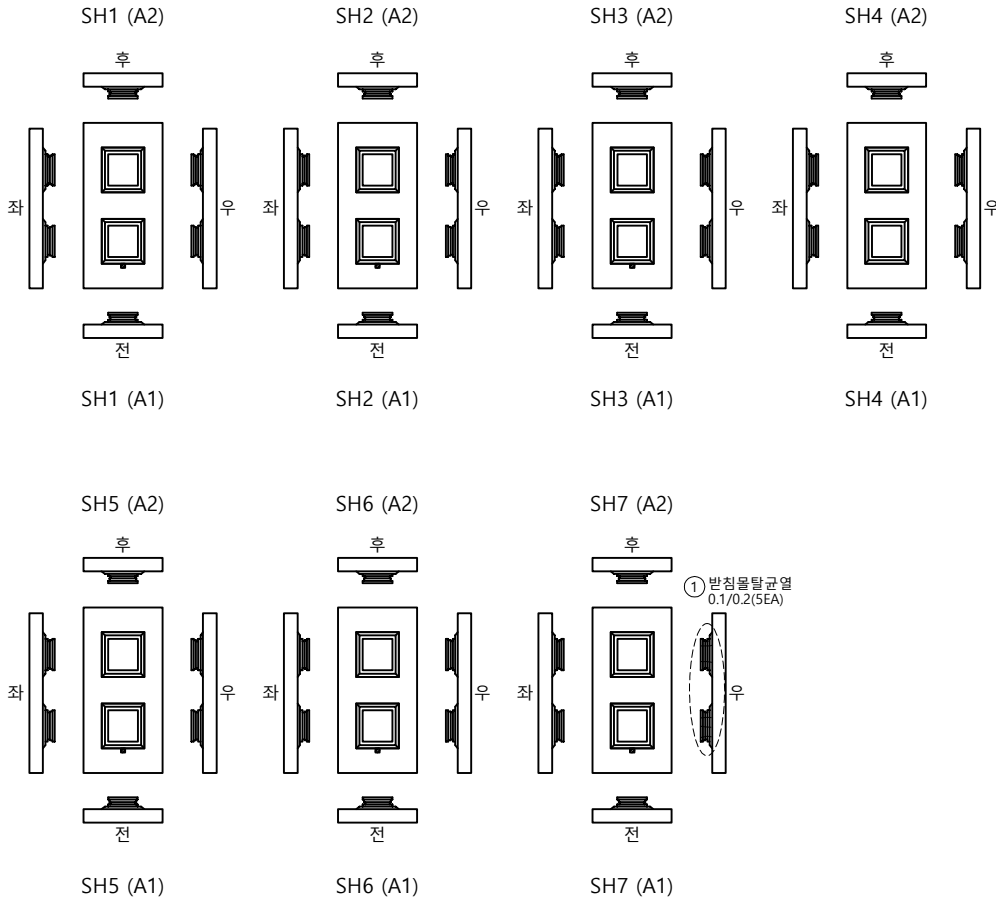
② 스토퍼밀착  
6EA

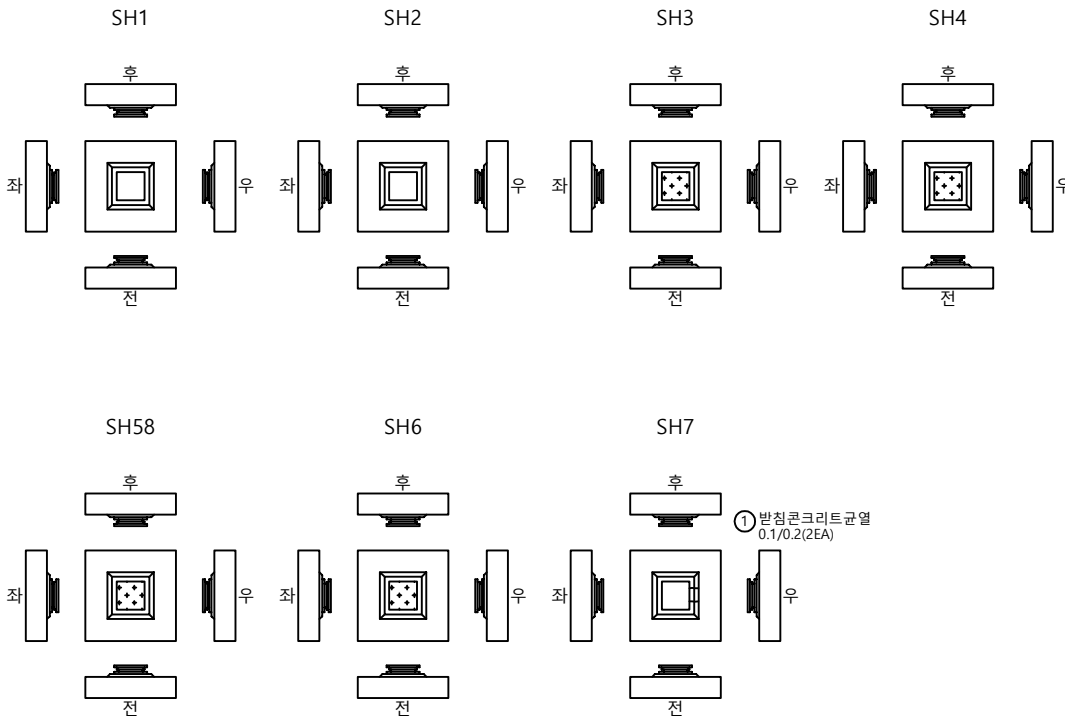
용소교(울산) 받침장치 A2

② 플레이트부식  
4EA
