# 용소천교(부산) 교면포장 S1

2023년 부산울산고속도로 정밀안전점검 및 성능평가용역

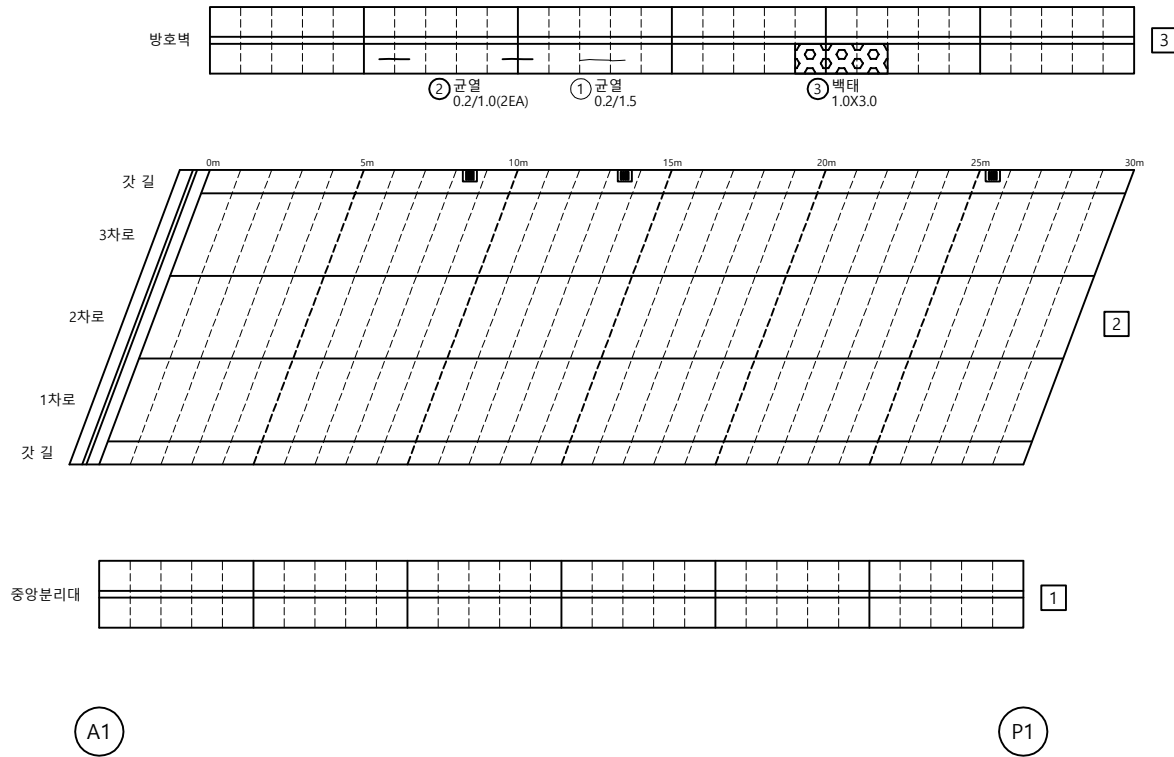
| 번호 | 신/구 | 부재명 | 손 상 현 황 | 손 상 규 모 | | | | | | 비고 |
|---|---|---|---|---|---|---|---|---|---|---|
| 1 | 구 | 방호벽 | 균열 | 0.2 | 1.5 | | 1 | m | 1.50 | |
| 2 | 구 | 방호벽 | 균열 | 0.1 | 1.0 | | 2 | m | 2.00 | |
| 3 | 구 | 방호벽 | 백태 | | 3.0 | 1.0 | 1 | m | 3.00 | |

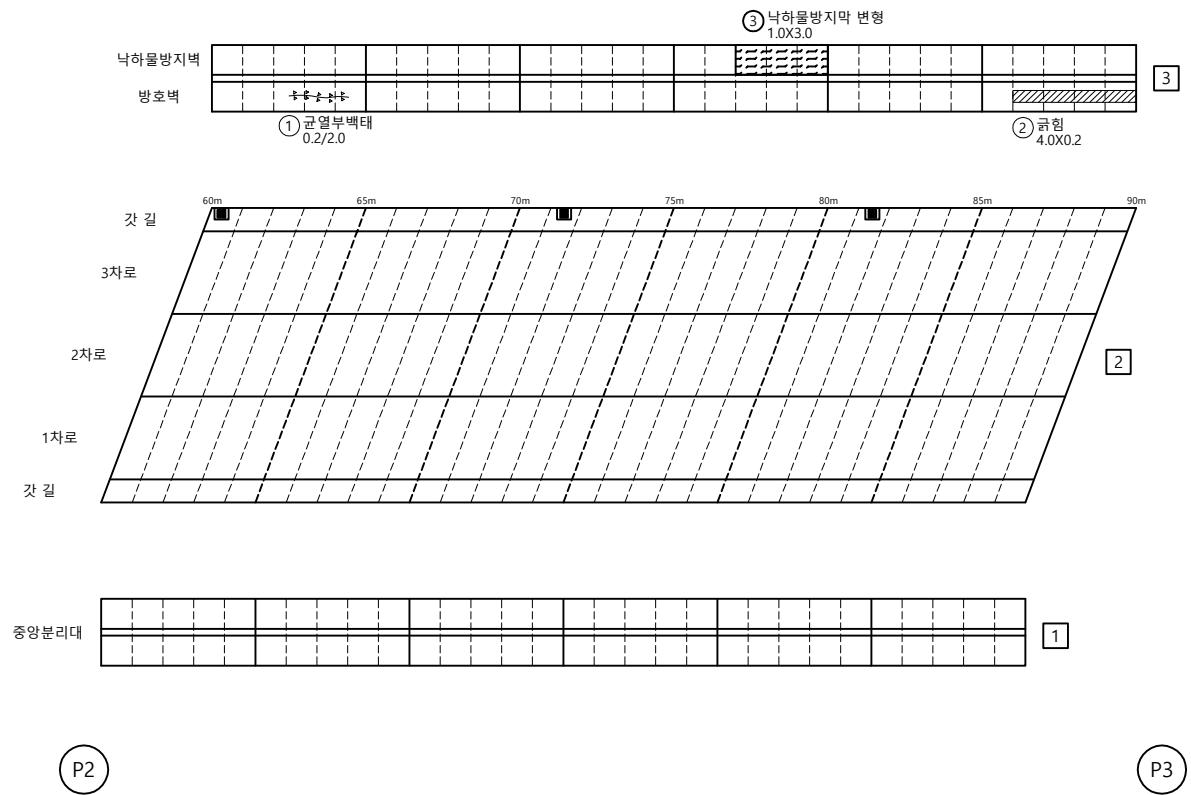
| 교면포장 S3 | | | | | | | | | |

| 교면포장 S3 | | | | | | | | | |
|---|---|---|---|---|---|---|---|---|---|
| 1 | 구 | 방호벽 | 균열부백태 | 0.2 | 2.0 | | 1 | m | 2.00 |

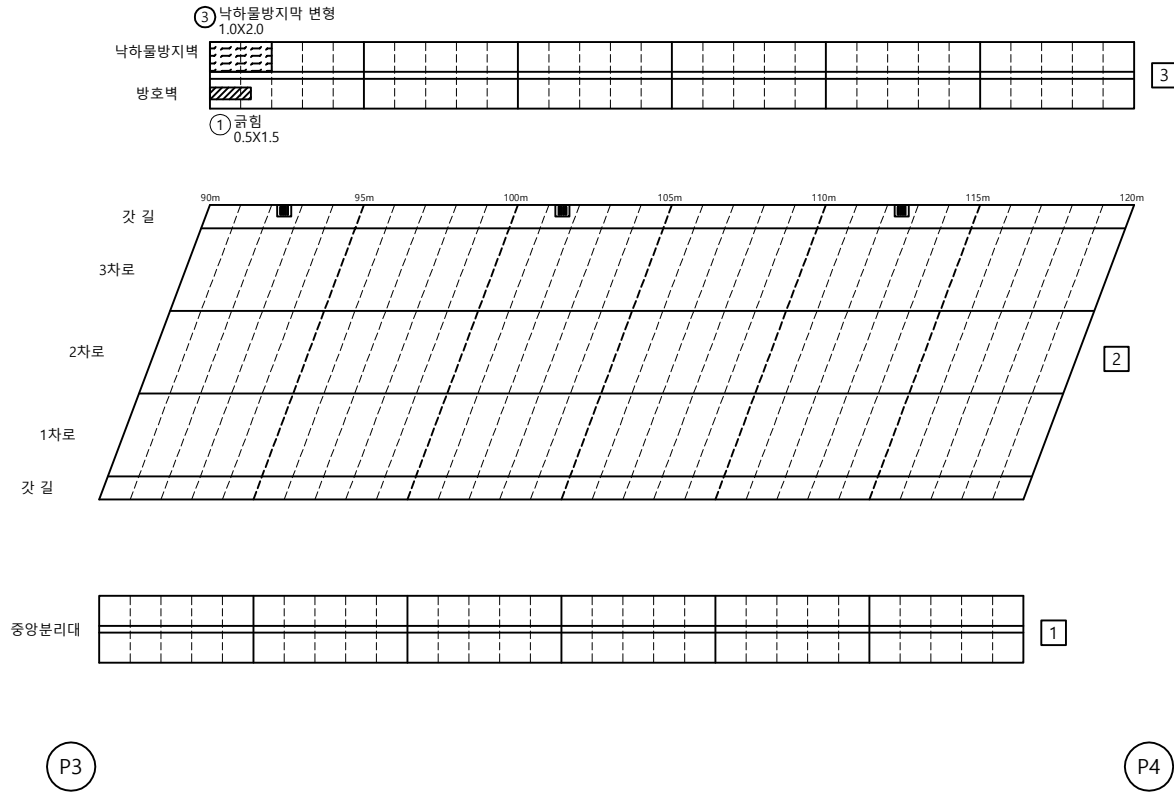
| 교면포장 S4 | | | | | | | | | |

| 교면포장 S4 | | | | | | | | | |
|---|---|---|---|---|---|---|---|---|---|
| 1 | 구 | 방호벽 | 균열 | | 0.5 | 1.5 | 1 | m | 0.75 |

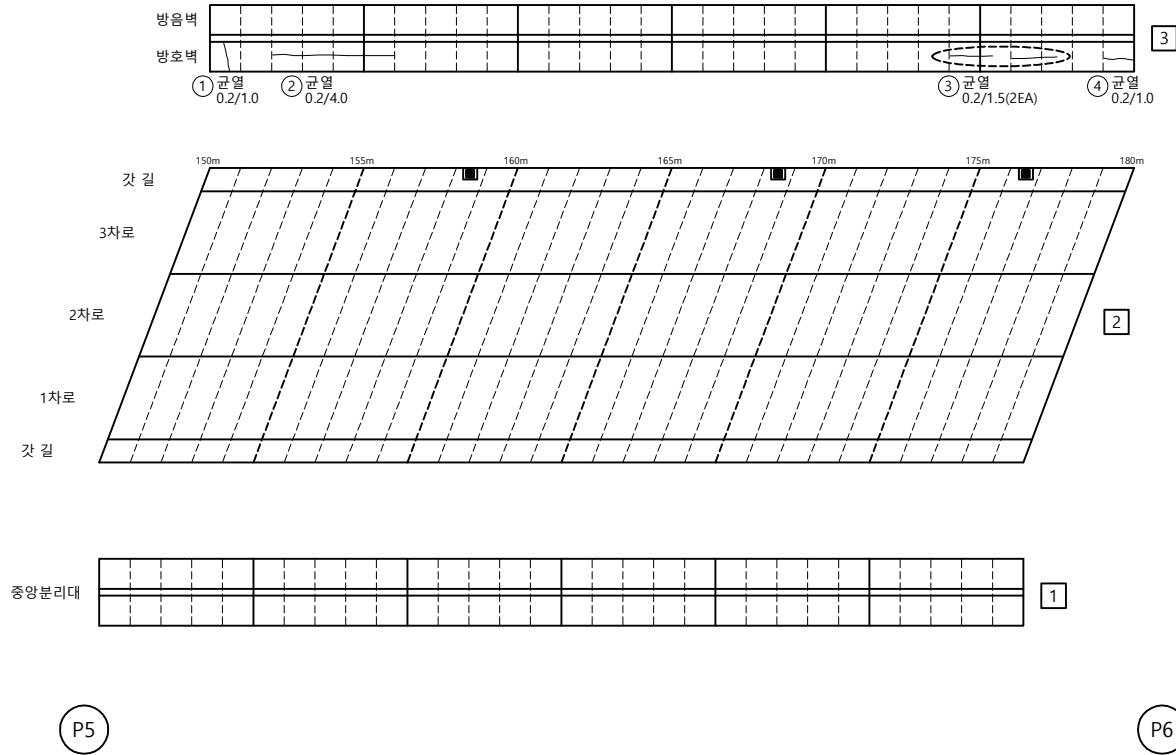
| 교면포장 S6 | | | | | | | | | |

| 교면포장 S6 | | | | | | | | | |
|---|---|---|---|---|---|---|---|---|---|
| 1 | 구 | 방호벽 | 균열부백태 | 0.2 | 1.0 | | 1 | m | 1.00 |
| 2 | 구 | 방호벽 | 균열부백태 | 0.2 | 4.0 | | 1 | m | 4.00 |
| 3 | 구 | 방호벽 | 균열부백태 | 0.2 | 1.5 | | 2 | m | 3.00 |
| 4 | 구 | 방호벽 | 균열부백태 | 0.2 | 1.0 | | 1 | m | 1.00 |

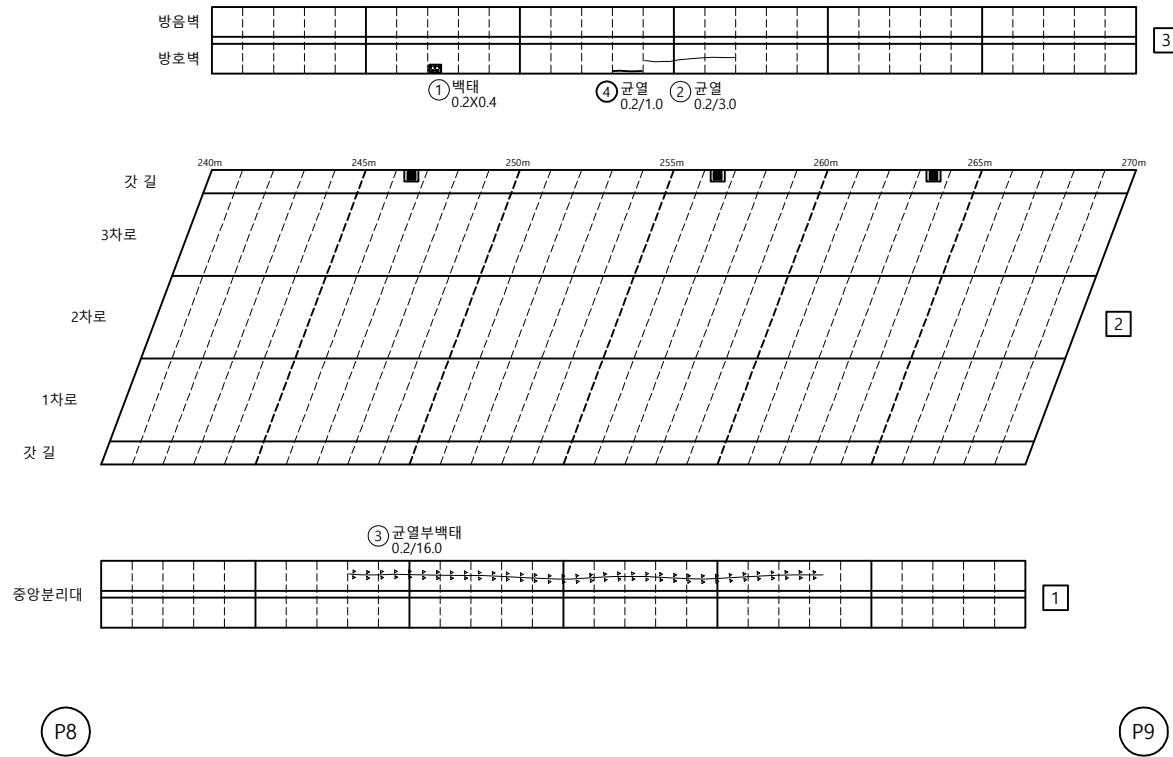
| 교면포장 S9 | | | | | | | | | |

| 교면포장 S9 | | | | | | | | | |
|---|---|---|---|---|---|---|---|---|---|
| 2 | 구 | 방호벽 | 균열 | 0.2 | 3.0 | | 1 | m | 3.00 |
| 3 | 구 | 방호벽 | 균열부백태 | 0.2 | 16.0 | | 1 | m | 16.00 |
| 4 | 구 | 방호벽 | 균열 | 0.2 | 1.0 | | 1 | m | 1.00 |

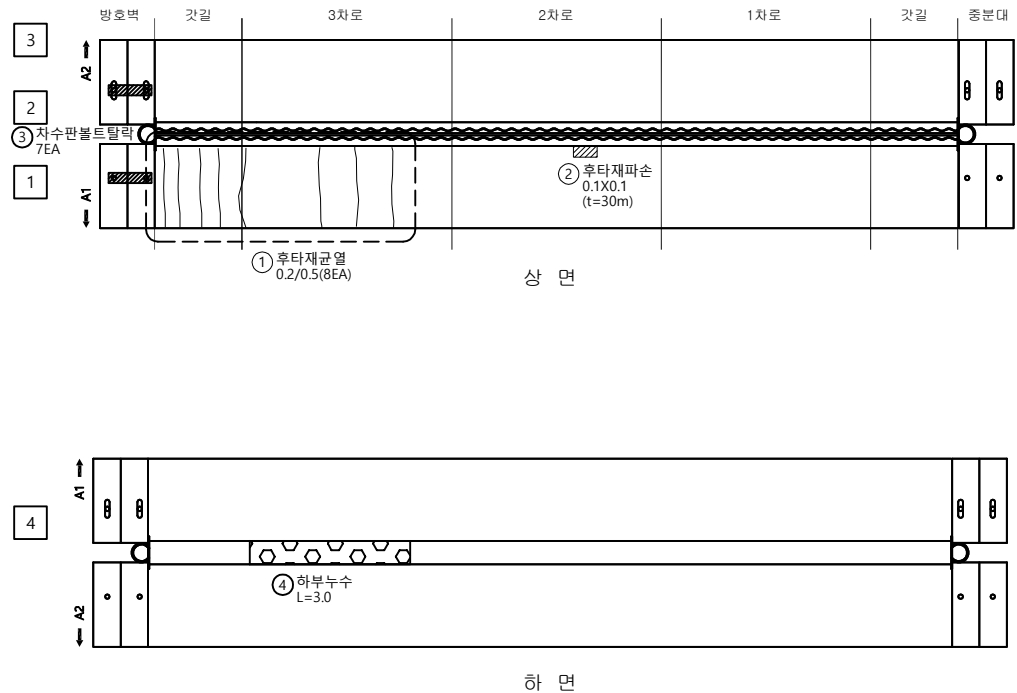
| 신축이음 | | | | | | | | | |
|---|---|---|---|---|---|---|---|---|---|
| A1 | | | | | | | | | |

| 신축이음 | | | | | | | | | |
|---|---|---|---|---|---|---|---|---|---|
| 1 | 구 | 신축이음 | 후타재 균열 | 0.2 | 0.5 | | 5 | m | 2.50 |
| 4 | 구 | 신축이음 | 해부누수 | | 3.0 | | 1 | m | 3.00 |

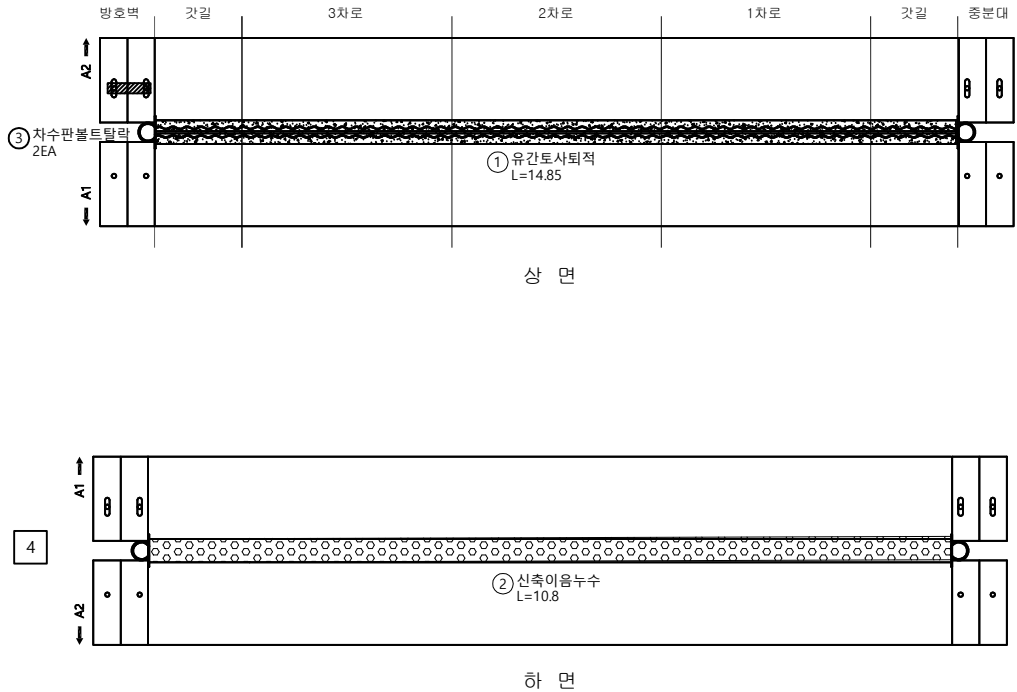
P2

| 번호 | 신/구 | 부재명 | 손 상 현 황 | 손 상 규 모 | | | | | 비고 |
|---|---|---|---|---|---|---|---|---|---|
| 2 | 구 | 신축이음 | 해부누수 | | 10.8 | | 1 | m | 10.80 |

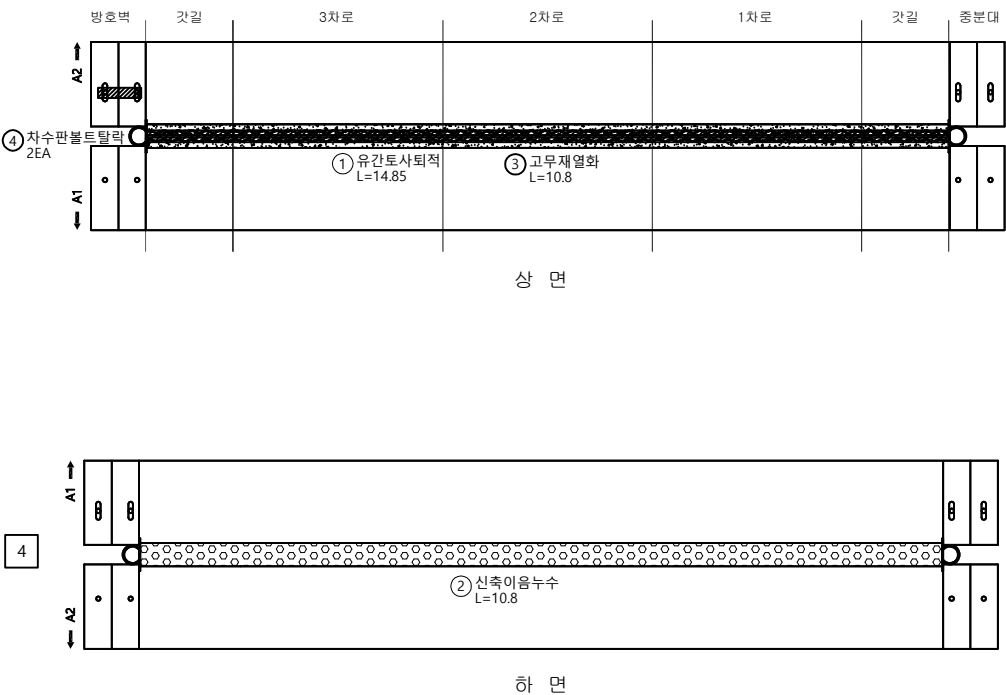
| 신축이음 | | | | | | | | | | |
|---|---|---|---|---|---|---|---|---|---|---|
| P5 | | | | | | | | | | |

| 신축이음 | | | | | | | | | | |
|---|---|---|---|---|---|---|---|---|---|---|
| 2 | 구 | 신축이음 | 해부누수 | | 10.8 | | 1 | m | 10.80 | |

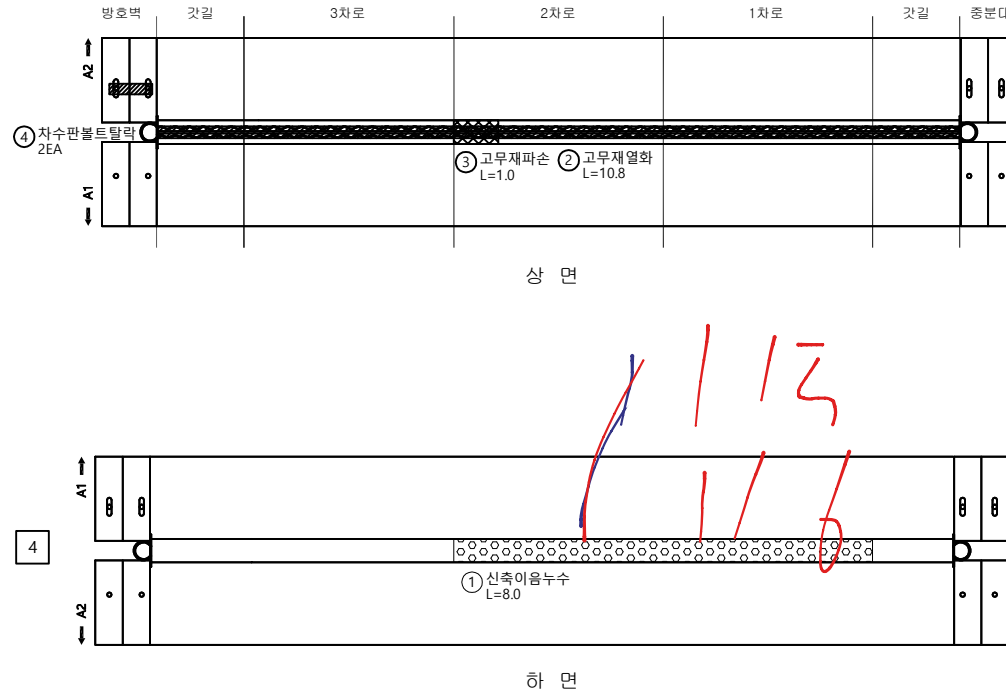
P8

| 번호 | 신/구 | 부재명 | 손 상 현 황 | 손 상 규 모 | | | | | 비고 |
|---|---|---|---|---|---|---|---|---|---|
| 1 | 구 | 신축이음 | 하부누수 | | 8.0 | | 1 | m | 8.00 |

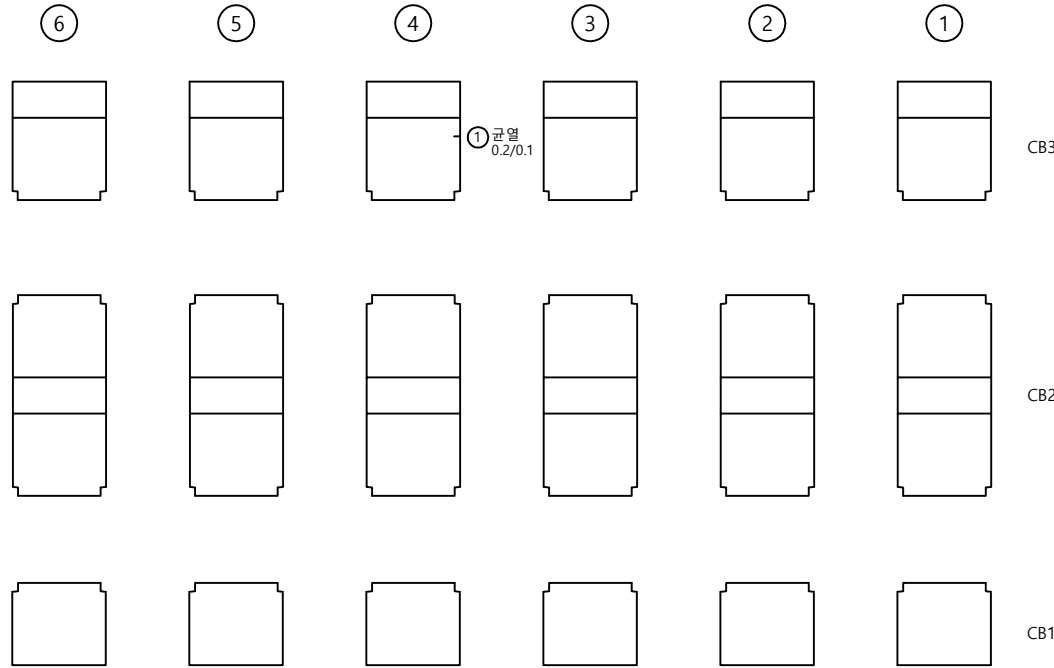
용소천교(부산) 가로보 S4

| 가로보 | | | | | | | | | |
|---|---|---|---|---|---|---|---|---|---|
| 1 | 구 | 가로보 | 균열 | 0.2 | 0.1 | | 1 | m | 0.10 |

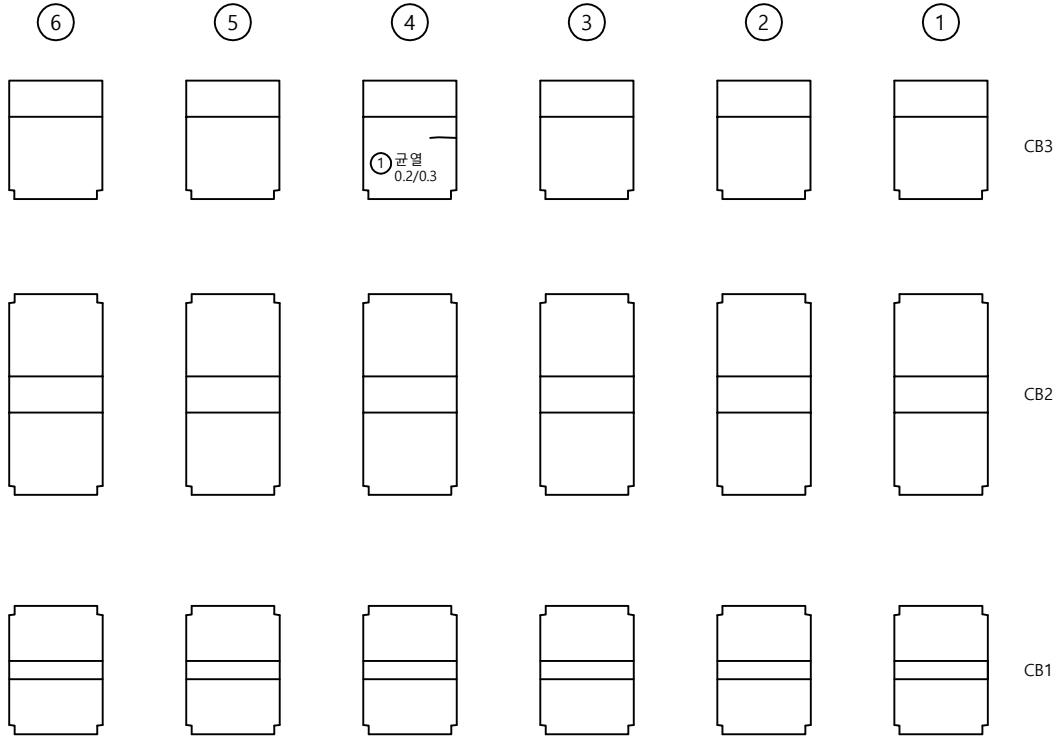
용소천교(부산) 가로보 S9

| 가로보 | | | | | | | | | | |
|---|---|---|---|---|---|---|---|---|---|---|
| 1 | 신 | 가로보 | 균열 | 0.2 | 0.3 | | 1 | m | 0.30 | |

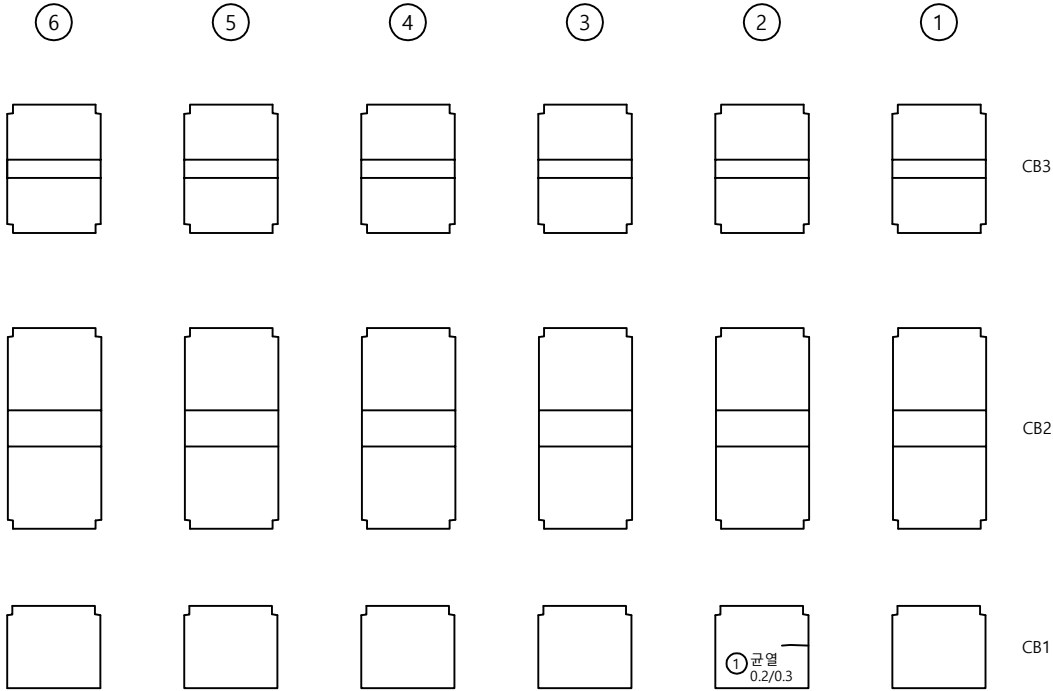
# 용소천교(부산) 가로보 S10

| 가로보 | | | | | | | | | | |
|---|---|---|---|---|---|---|---|---|---|---|
| 1 | 신 | 가로보 | 균열 | 0.2 | 0.3 | | 1 | m | 0.30 | |

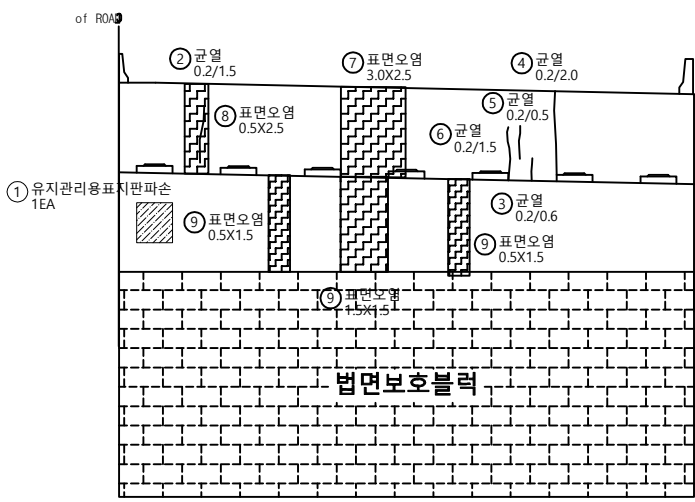
용소천교(부산) 교대 A1

| 교대 | | | | | | | | | |
|---|---|---|---|---|---|---|---|---|---|
| 2 | 구 | 교대 | 균열 | 0.2 | 1.5 | | 1 | m | 1.50 |
| 3 | 구 | 교대 | 균열 | 0.2 | 0.6 | | 1 | m | 0.60 |
| 4 | 구 | 교대 | 균열 | 0.2 | 2.0 | | 1 | m | 2.00 |
| 5 | 구 | 교대 | 균열 | 0.2 | 0.5 | | 1 | m | 0.50 |
| 6 | 구 | 교대 | 균열 | 0.2 | 1.5 | | 1 | m | 1.50 |

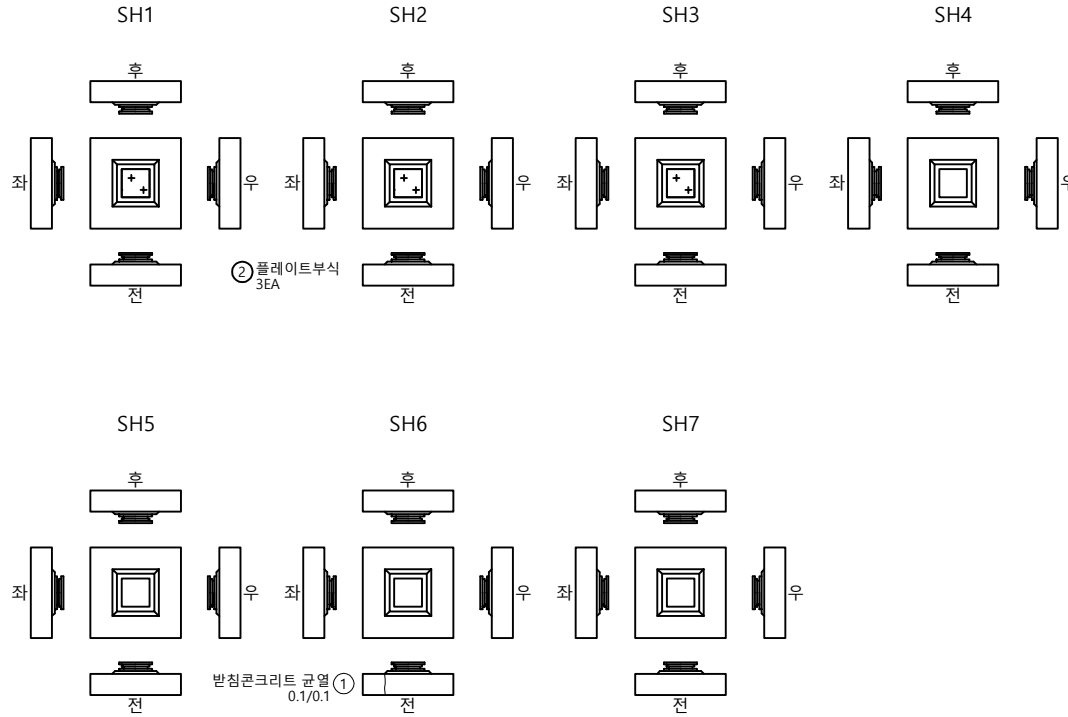
용소천교(부산) 받침장치 A1

| 번호 | 선/구 | 부재명 | 손 상 현 황 | 손 상 규 모 | | | | | 비고 |
|---|---|---|---|---|---|---|---|---|---|
| 1 | 구 | 교량판점 | 받침콘크리트 균열 | 0.1 | 0.1 | | 1 | m | 0.10 |
| 2 | 구 | 교량판점 | 플레이트 부식 | | | | 3 | EA | 3.00 |

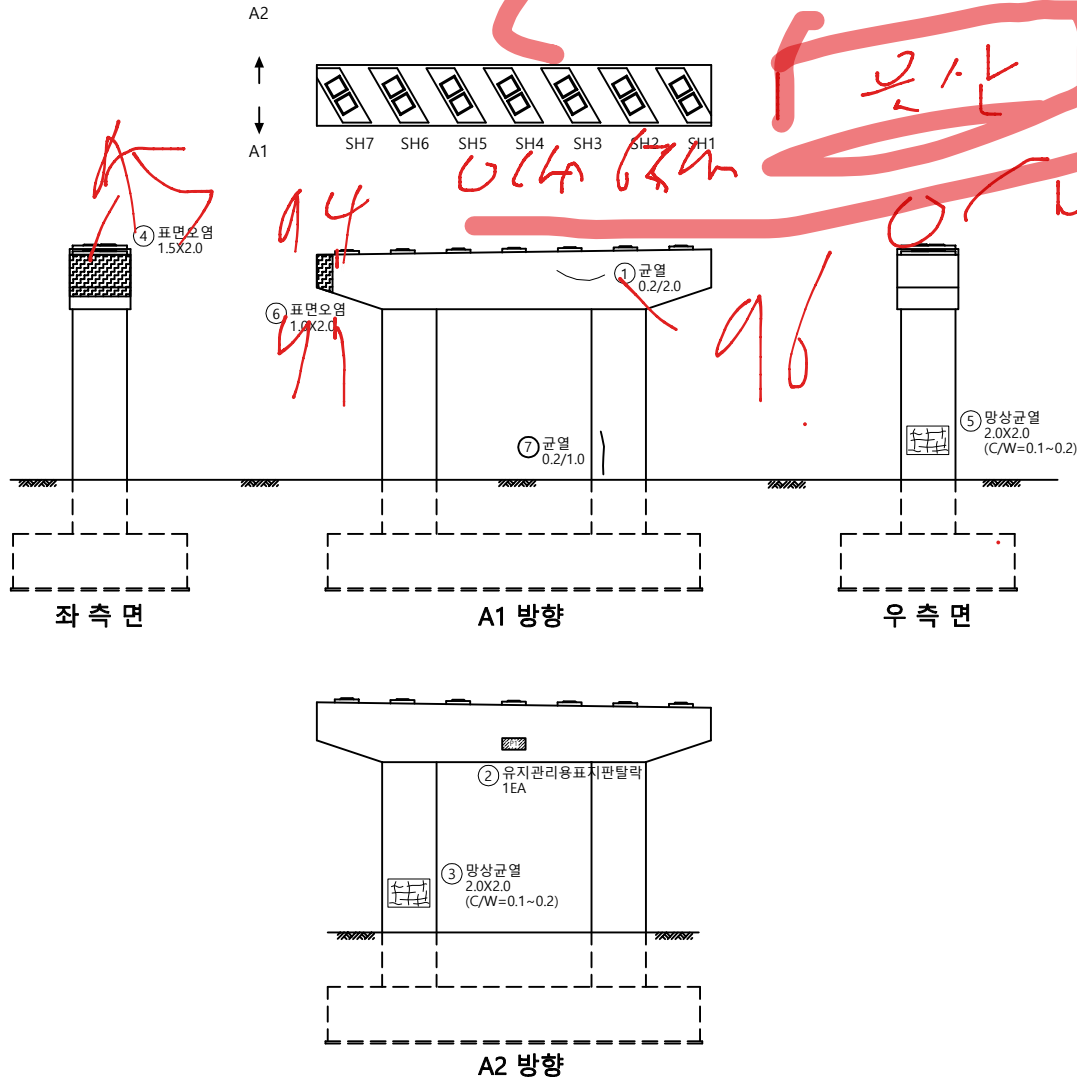
| 교각 | | | | | | | | | |
|---|---|---|---|---|---|---|---|---|---|
| P1 | | | | | | | | | |

| 교각 | | | | | | | | | |
|---|---|---|---|---|---|---|---|---|---|
| 1 | 구 | 교각 | 균열 | 0.2 | 2.0 | | 1 | m | 2.00 |
| 3 | 구 | 교각 | 명상균열 | 0.2 | 2.0 | 2.0 | 1 | m | 4.00 |
| 5 | 구 | 교각 | 명상균열 | 0.2 | 2.0 | 2.0 | 1 | m | 4.00 |
| 7 | 구 | 교각 | 균열 | 0.2 | 1.0 | | 1 | m | 1.00 |

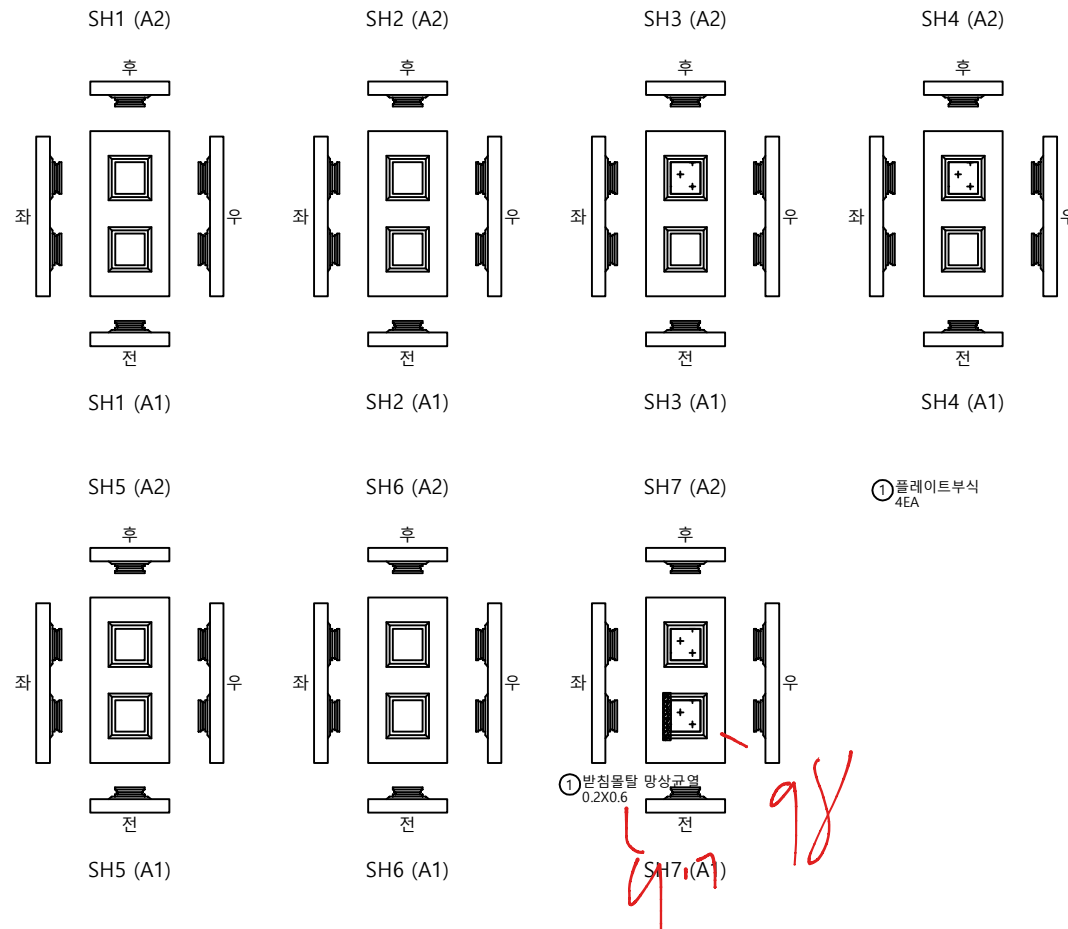
P1

| 번호 | 선/구 | 부재명 | 손 상 현 황 | 손 상 규 모 | | | | | 비고 |
|---|---|---|---|---|---|---|---|---|---|
| 1 | 구 | 교량판점 | 플레이트 부식 | | | | 4 | EA | 4.00 |
| 2 | 신 | 교량판점 | 받침물탈 망상균열 | 0.1 | 0.2 | 0.6 | 1 | m | 0.12 |

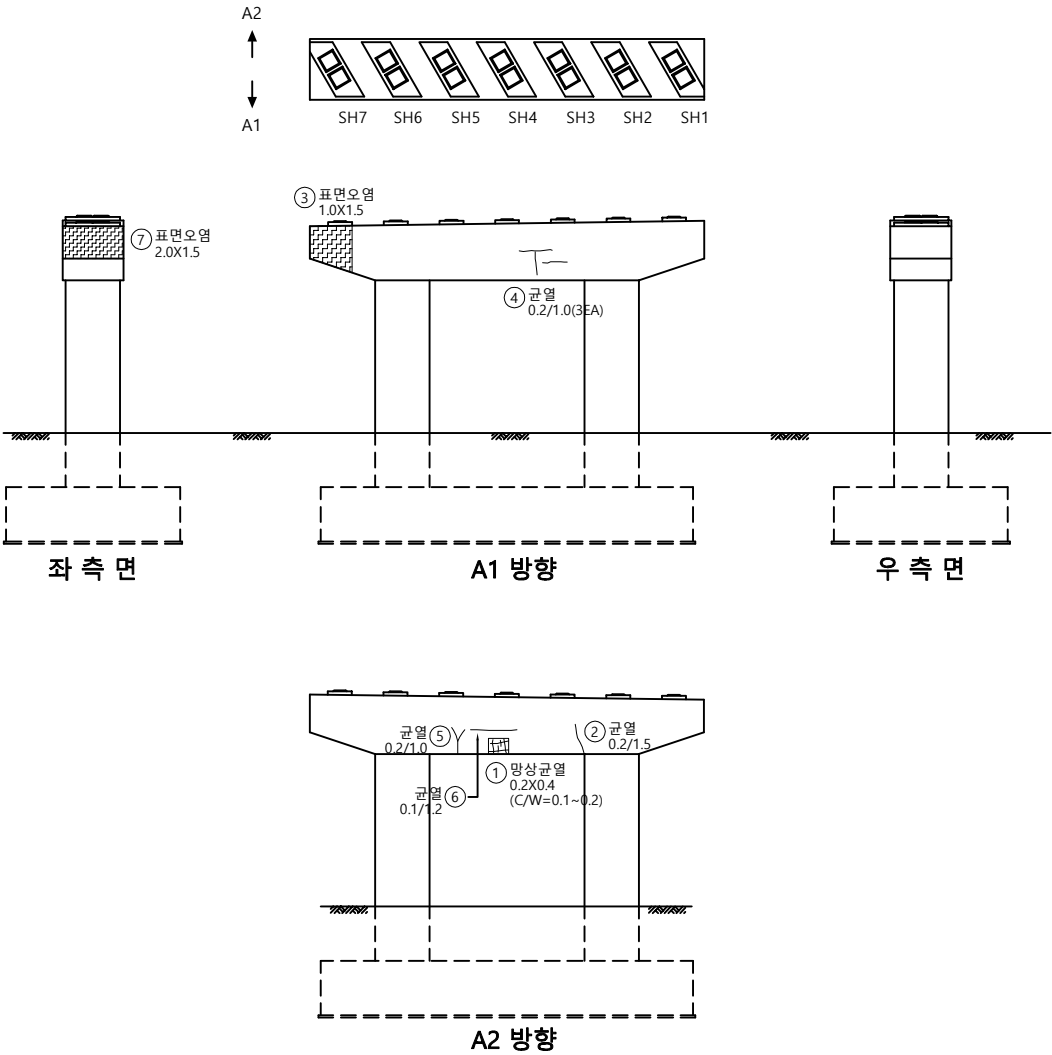
| 교각 | | | | | | | | | |
|---|---|---|---|---|---|---|---|---|---|
| P7 | | | | | | | | | |

| 교각 | | | | | | | | | |
|---|---|---|---|---|---|---|---|---|---|
| 1 | 구 | 교각 | 망상균열 | 0.1 | 0.2 | 0.4 | 1 | m <sup>2</sup> | 0.08 |
| 2 | 구 | 교각 | 균열 | 0.2 | 1.5 | | 1 | m | 1.50 |
| 4 | 구 | 교각 | 균열 | 0.1 | 0.5 | | 2 | m | 1.00 |
| 5 | 구 | 교각 | 균열 | 0.2 | 1.0 | | 1 | m | 1.00 |
| 6 | 구 | 교각 | 균열 | 0.1 | 1.2 | | 1 | m | 1.20 |

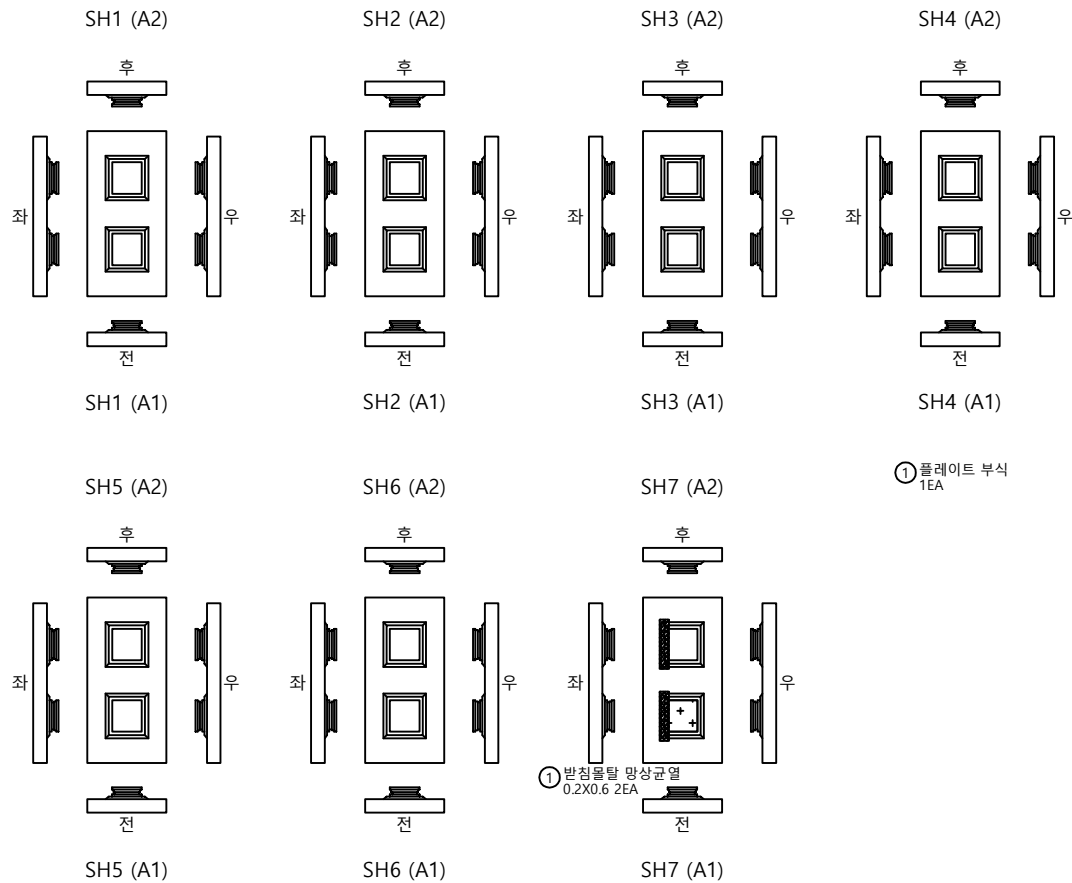
① 받침물탈 망상균열  
0.2X0.6 2EA

① 플레이트 부식  
1EA

| 번호 | 신/구 | 부재명 | 손 상 현 황 | 손 상 규 모 | | | | 단위 | 수량 | 비고 |
|---|---|---|---|---|---|---|---|---|---|---|
| 1 | 신 | 교량받침 | 플레이트 부식 | | | | 1 | EA | 1.00 | |
| 2 | 신 | 교량받침 | 받침물탈 망상균열 | 0.1 | 0.6 | 0.2 | 2 | m | 0.24 | |

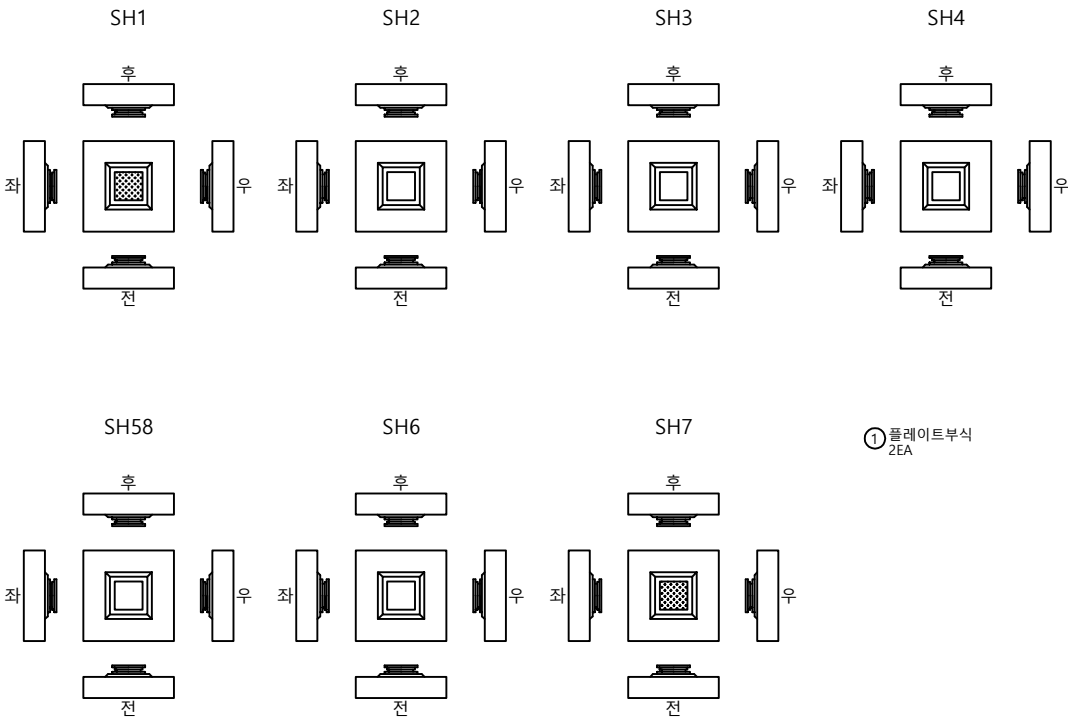
받침장치

①플레이트부식  
2EA

| 번호 | 신/구 | 부재명 | 손 상 현 황 | 손 상 규 모 | | | | | 비고 |
|---|---|---|---|---|---|---|---|---|---|
| 1 | 구 | 교량받침 | 플레이트 부식 | | | | 2 | EA | 2.00 |
