# 용소천교(부산) 교면포장 S1

| 용역명 | | 2023년 부산울산고속도로 정밀안전점검 및 성능평가용역 | | | |

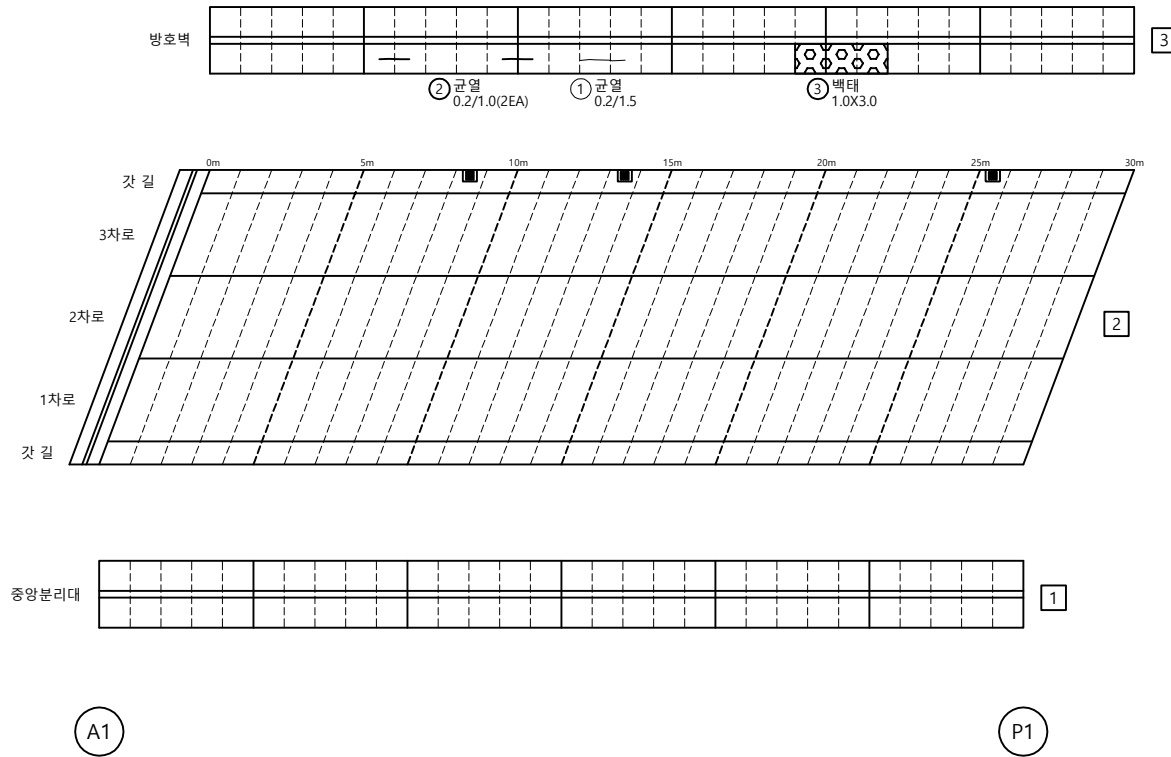
| 번호 | 신/구 | 부재명 | 손 상 현 황 | 손 상 규 모 | | | | | | 비고 |
|---|---|---|---|---|---|---|---|---|---|---|
| 1 | 구 | 방호벽 | 균열 | 0.2 | 1.5 | | 1 | m | 1.50 | |
| 2 | 구 | 방호벽 | 균열 | 0.1 | 1.0 | | 2 | m | 2.00 | |
| 3 | 구 | 방호벽 | 백태 | | 3.0 | 1.0 | 1 | m | 3.00 | |

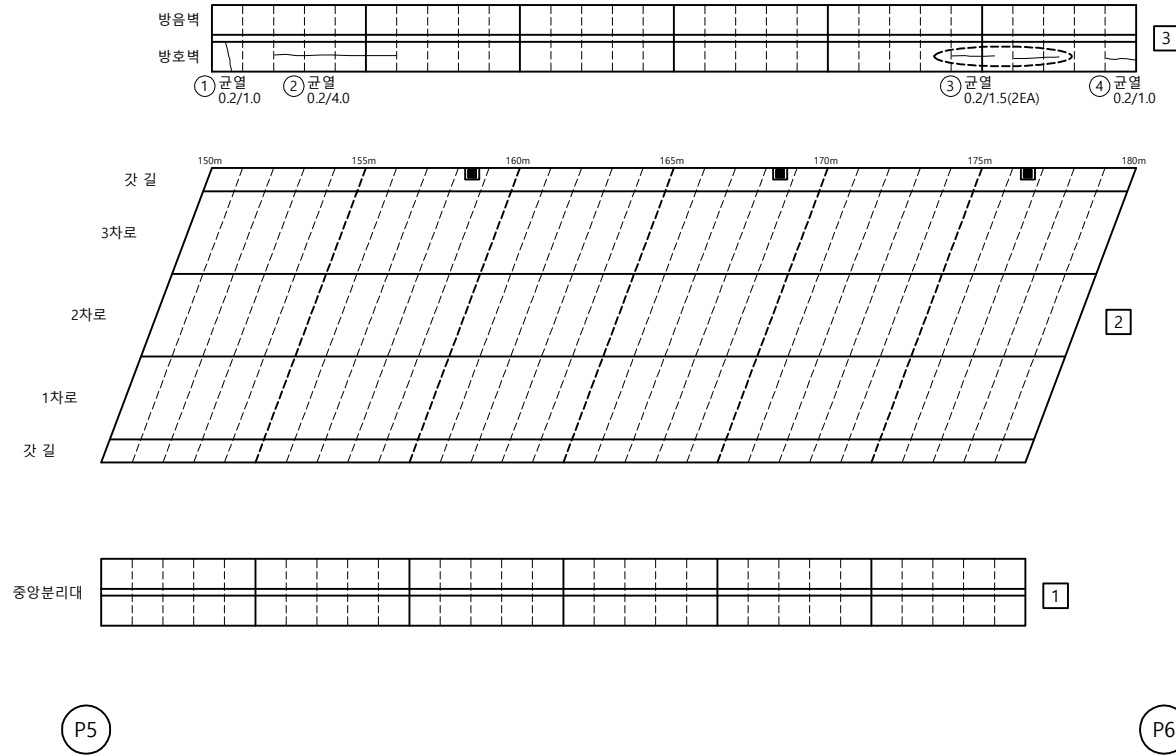
| 교면포장 S6 | | | | | | | | | |

| 교면포장 S6 | | | | | | | | | |
|---|---|---|---|---|---|---|---|---|---|
| 1 | 구 | 방호벽 | 균열부백태 | 0.2 | 1.0 | | 1 | m | 1.00 |
| 2 | 구 | 방호벽 | 균열부백태 | 0.2 | 4.0 | | 1 | m | 4.00 |
| 3 | 구 | 방호벽 | 균열부백태 | 0.2 | 1.5 | | 2 | m | 3.00 |
| 4 | 구 | 방호벽 | 균열부백태 | 0.2 | 1.0 | | 1 | m | 1.00 |

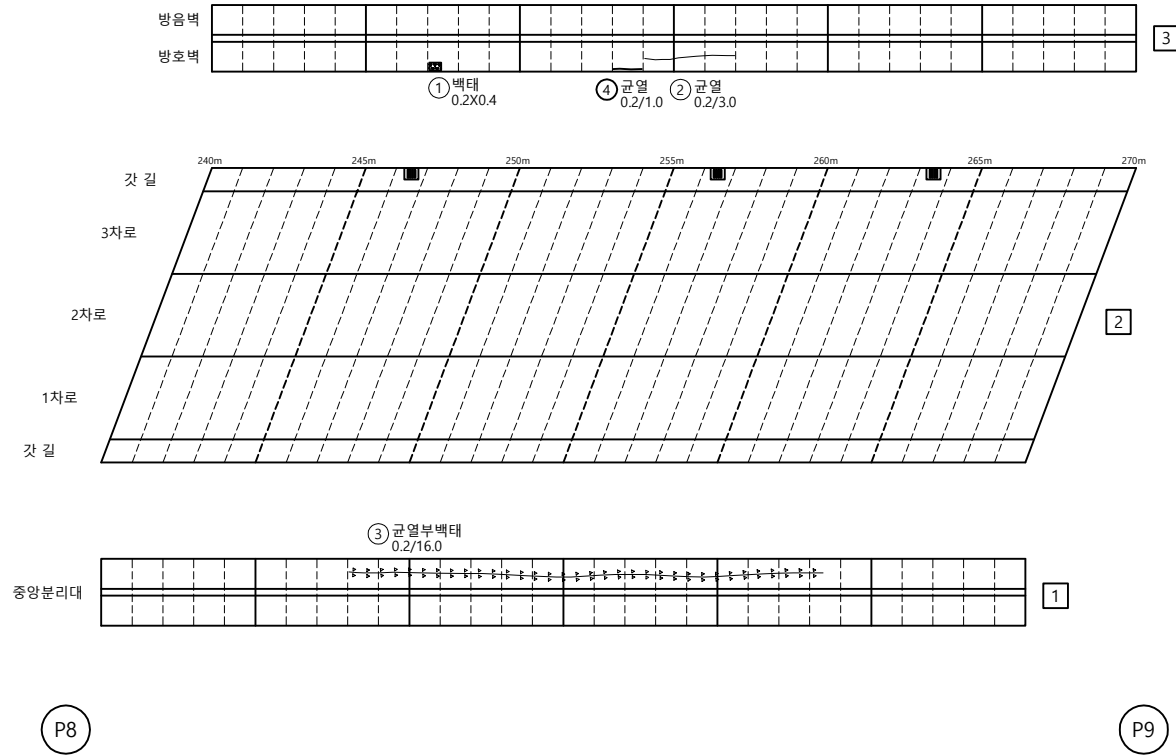
| 교면포장 S9 | | | | | | | | | |

| 교면포장 S9 | | | | | | | | | |
|---|---|---|---|---|---|---|---|---|---|
| 2 | 구 | 방호벽 | 균열 | 0.2 | 3.0 | | 1 | m | 3.00 |
| 3 | 구 | 방호벽 | 균열부백태 | 0.2 | 16.0 | | 1 | m | 16.00 |
| 4 | 구 | 방호벽 | 균열 | 0.2 | 1.0 | | 1 | m | 1.00 |

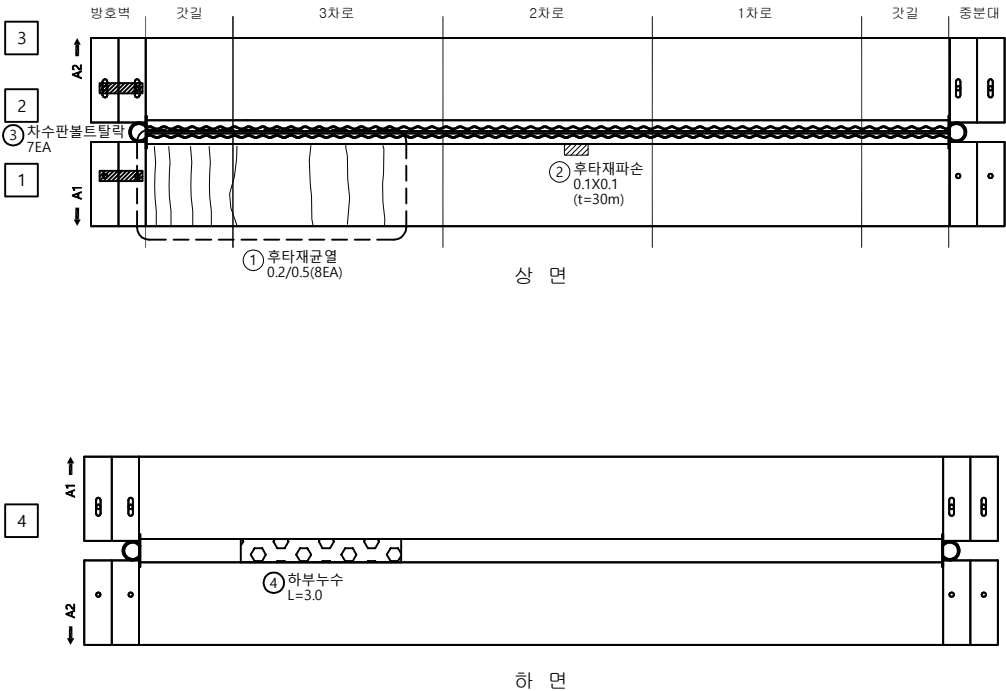
| 신축이음 | | | | | | | | | |
|---|---|---|---|---|---|---|---|---|---|
| A1 | | | | | | | | | |

| 신축이음 | | | | | | | | | |
|---|---|---|---|---|---|---|---|---|---|
| 1 | 구 | 신축이음 | 후타재 균열 | 0.2 | 0.5 | | 5 | m | 2.50 |
| 4 | 구 | 신축이음 | 하부누수 | | 3.0 | | 1 | m | 3.00 |

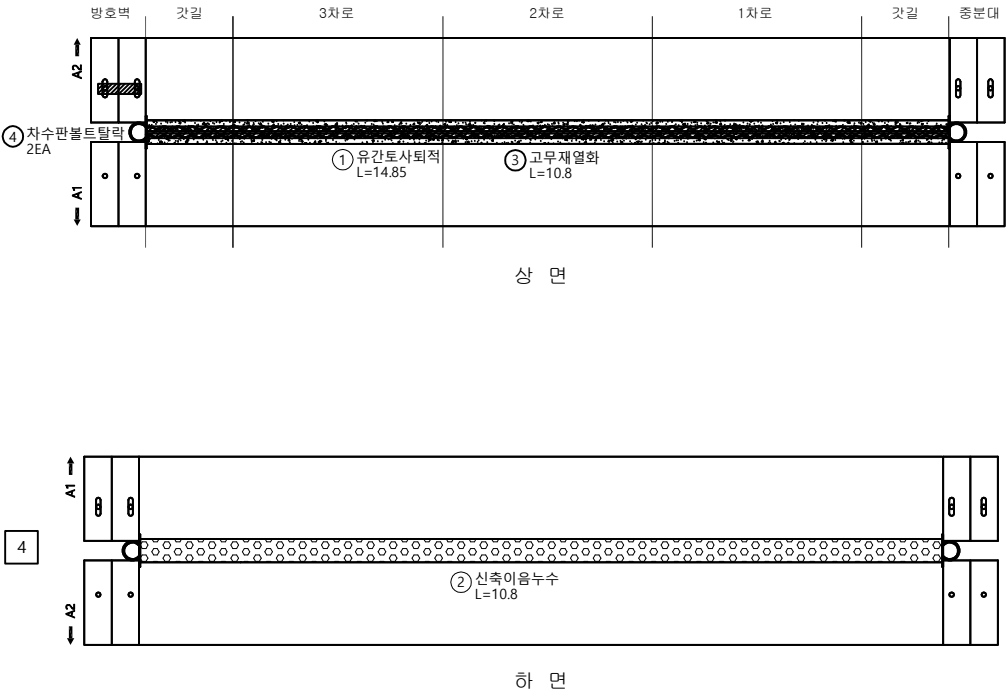
| 신축이음 | | | | | | | | | |
|---|---|---|---|---|---|---|---|---|---|
| P5 | | | | | | | | | |

| 신축이음 | | | | | | | | | |
|---|---|---|---|---|---|---|---|---|---|
| 2 | 구 | 신축이음 | 해부누수 | | 10.8 | | 1 | m | 10.80 |

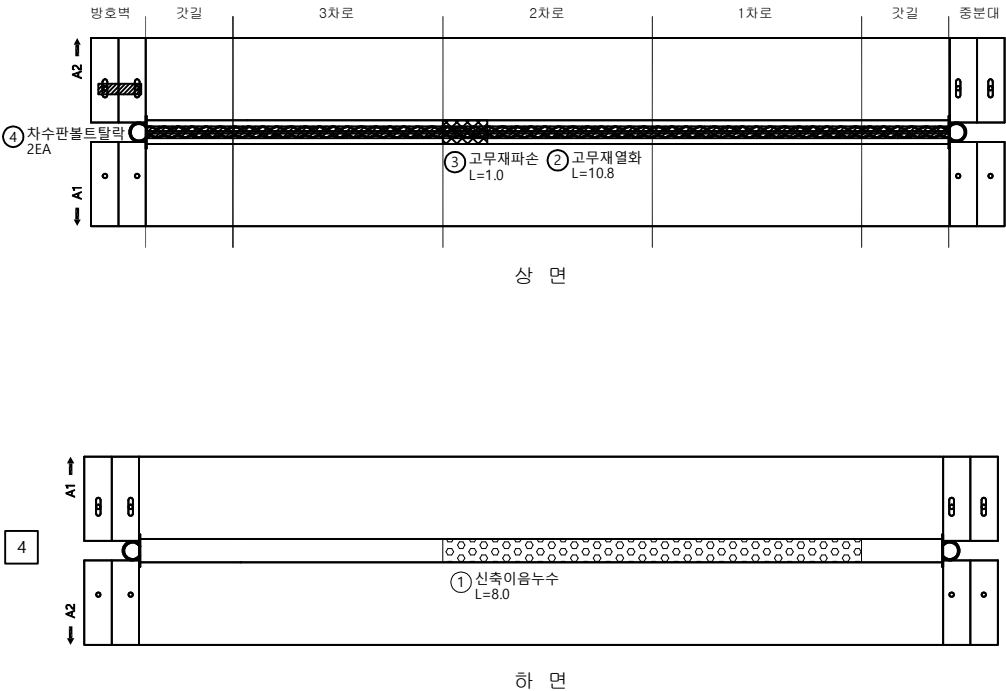
| 신축이음<br>P8 | | | | | | | | | |

| 신축이음<br>P8 | | | | | | | | | |
|---|---|---|---|---|---|---|---|---|---|
| 1 | 구 | 신축이음 | 하부누수 | | 8.0 | | 1 | m | 8.00 |

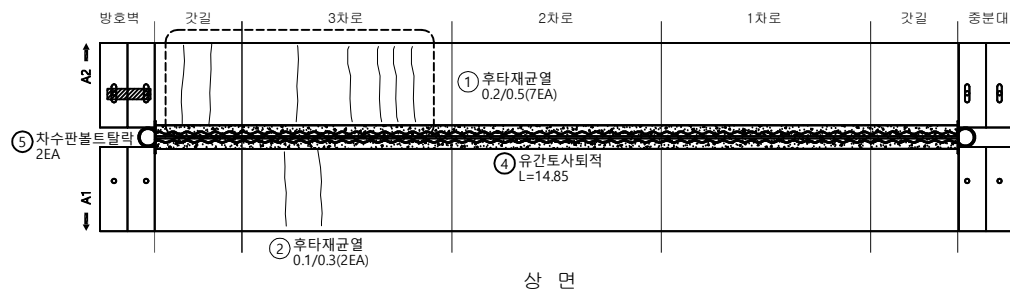
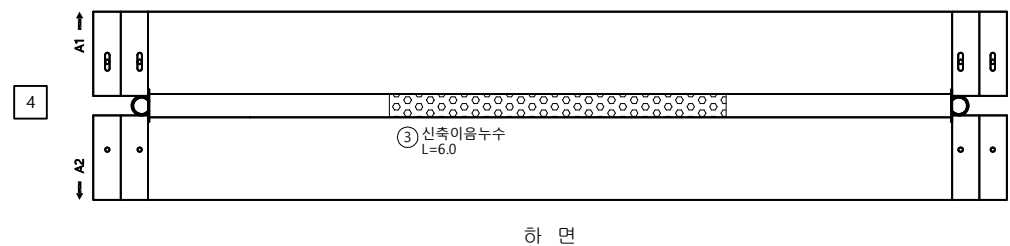
용소천교(부산) 신축이음 A2

| 신축이음 | | | | | | | | | |
|---|---|---|---|---|---|---|---|---|---|
| 1 | 구 | 신축이음 | 후타재 균열 | 0.2 | 0.5 | | 7 | m | 3.50 |
| 2 | 구 | 신축이음 | 후타재 균열 | 0.1 | 0.3 | | 2 | m | 0.60 |
| 3 | 구 | 신축이음 | 해부누수 | | 6.0 | | 1 | m | 6.00 |

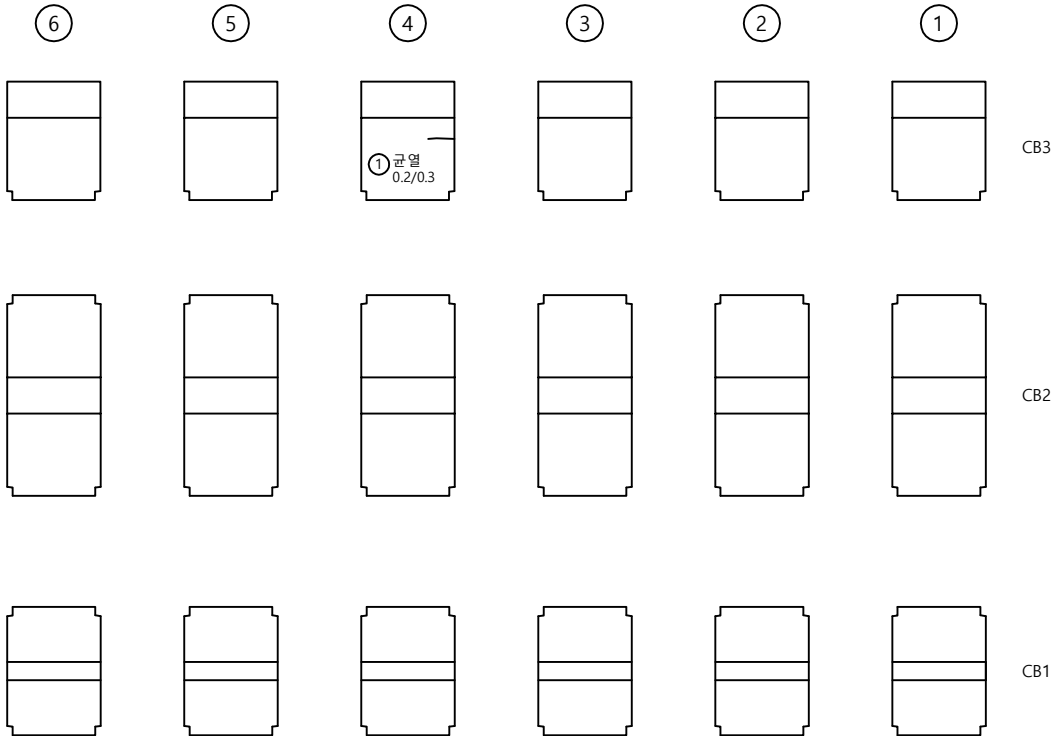
용소천교(부산) 가로보 S9

| 가로보 | | | | | | | | | | |
|---|---|---|---|---|---|---|---|---|---|---|
| 1 | 신 | 가로보 | 균열 | 0.2 | 0.3 | | 1 | m | 0.30 | |

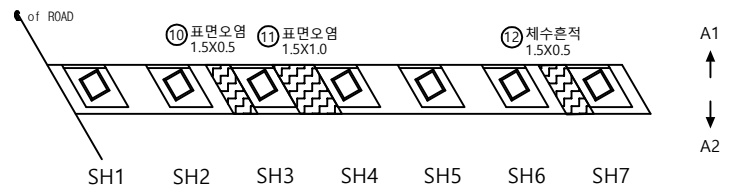
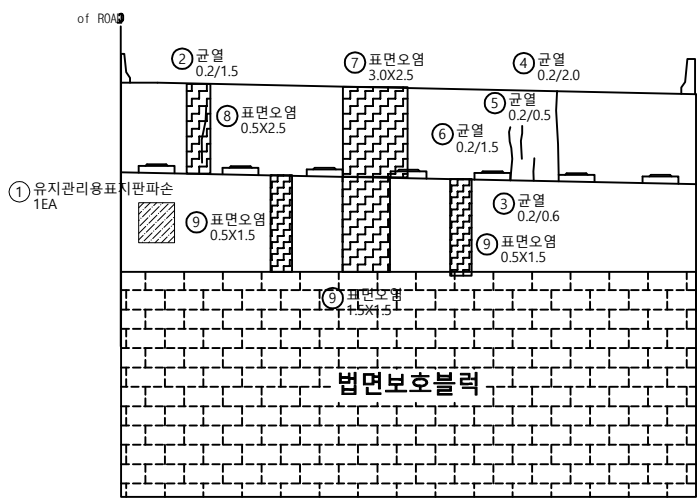
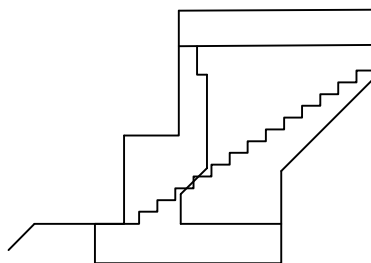
용소천교(부산) 교대 A1

| 교대 | | | | | | | | | |
|---|---|---|---|---|---|---|---|---|---|
| 2 | 구 | 교대 | 균열 | 0.2 | 1.5 | | 1 | m | 1.50 |
| 3 | 구 | 교대 | 균열 | 0.2 | 0.6 | | 1 | m | 0.60 |
| 4 | 구 | 교대 | 균열 | 0.2 | 2.0 | | 1 | m | 2.00 |
| 5 | 구 | 교대 | 균열 | 0.2 | 0.5 | | 1 | m | 0.50 |
| 6 | 구 | 교대 | 균열 | 0.2 | 1.5 | | 1 | m | 1.50 |

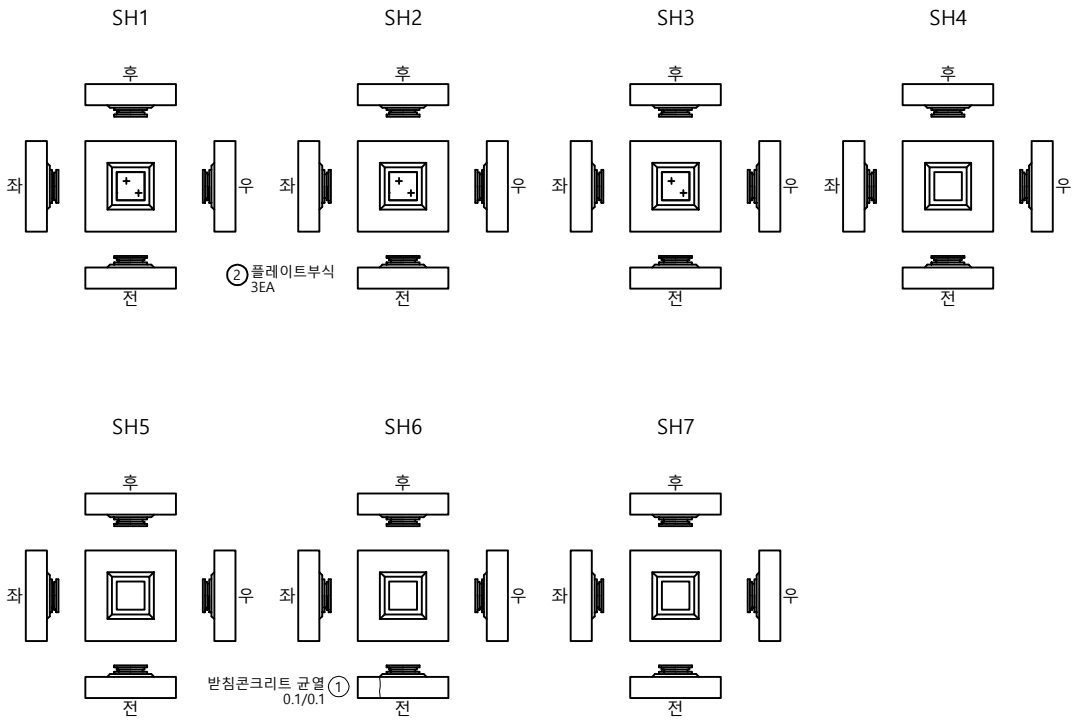
용소천교(부산) 받침장치 A1

| 받침장치 | | | | | | | | | |
|---|---|---|---|---|---|---|---|---|---|
| 1 | 구 | 교량받침 | 받침콘크리트 균열 | 0.1 | 0.1 | | 1 | m | 0.10 |
| 2 | 구 | 교량받침 | 플레이트 부식 | | | | 3 | EA | 3.00 |

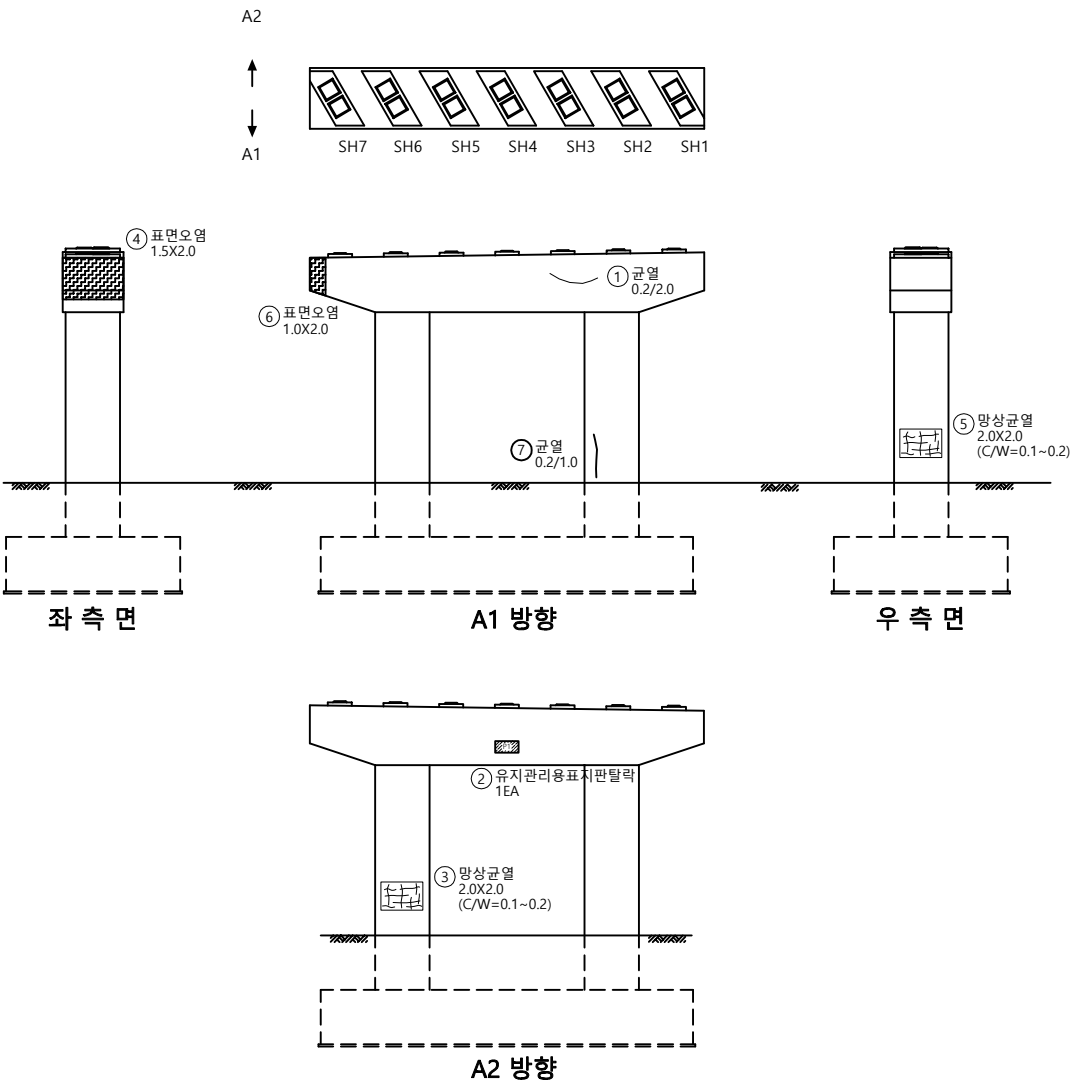
| 교각 | | | | | | | | | |
|---|---|---|---|---|---|---|---|---|---|
| P1 | | | | | | | | | |

| 교각 | | | | | | | | | |
|---|---|---|---|---|---|---|---|---|---|
| 1 | 구 | 교각 | 균열 | 0.2 | 2.0 | | 1 | m | 2.00 |
| 3 | 구 | 교각 | 망상균열 | 0.2 | 2.0 | 2.0 | 1 | m <sup>2</sup> | 4.00 |
| 5 | 구 | 교각 | 망상균열 | 0.2 | 2.0 | 2.0 | 1 | m <sup>2</sup> | 4.00 |
| 7 | 구 | 교각 | 균열 | 0.2 | 1.0 | | 1 | m | 1.00 |

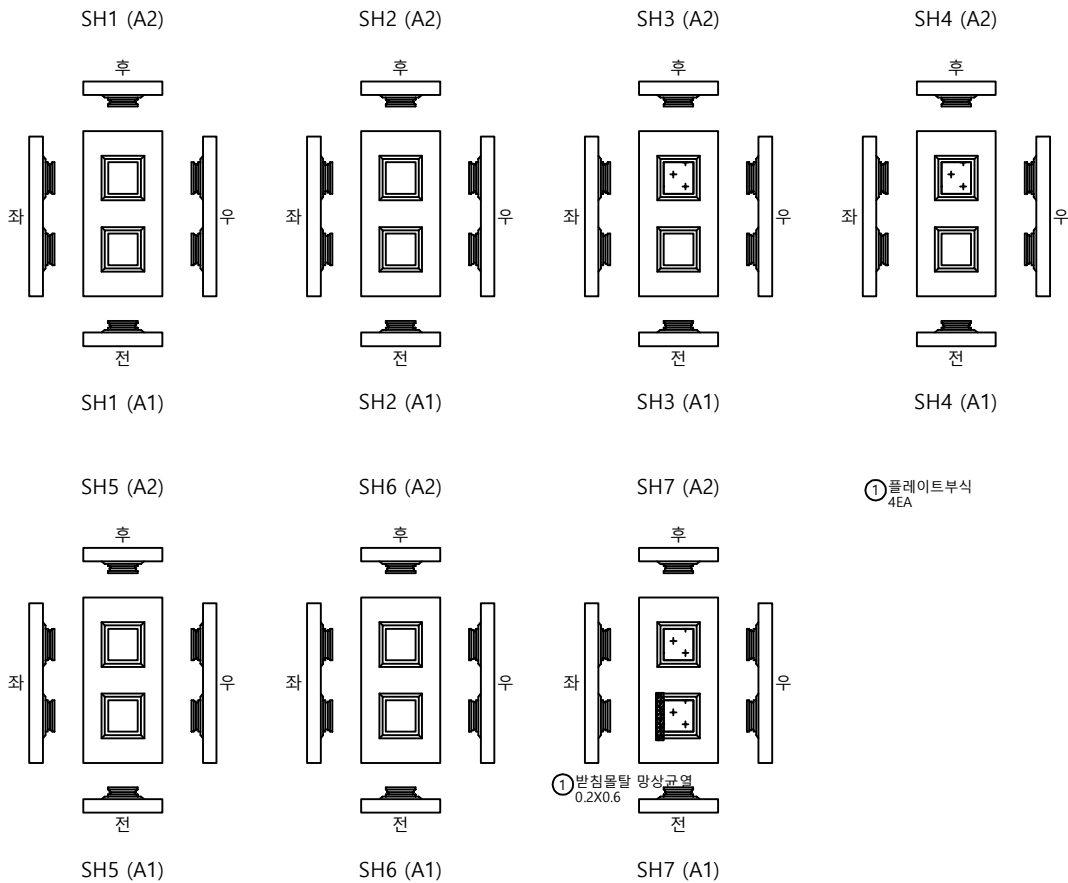
① 플레이트부식  
4EA

① 반침물탈 망상균열  
0.2X0.6

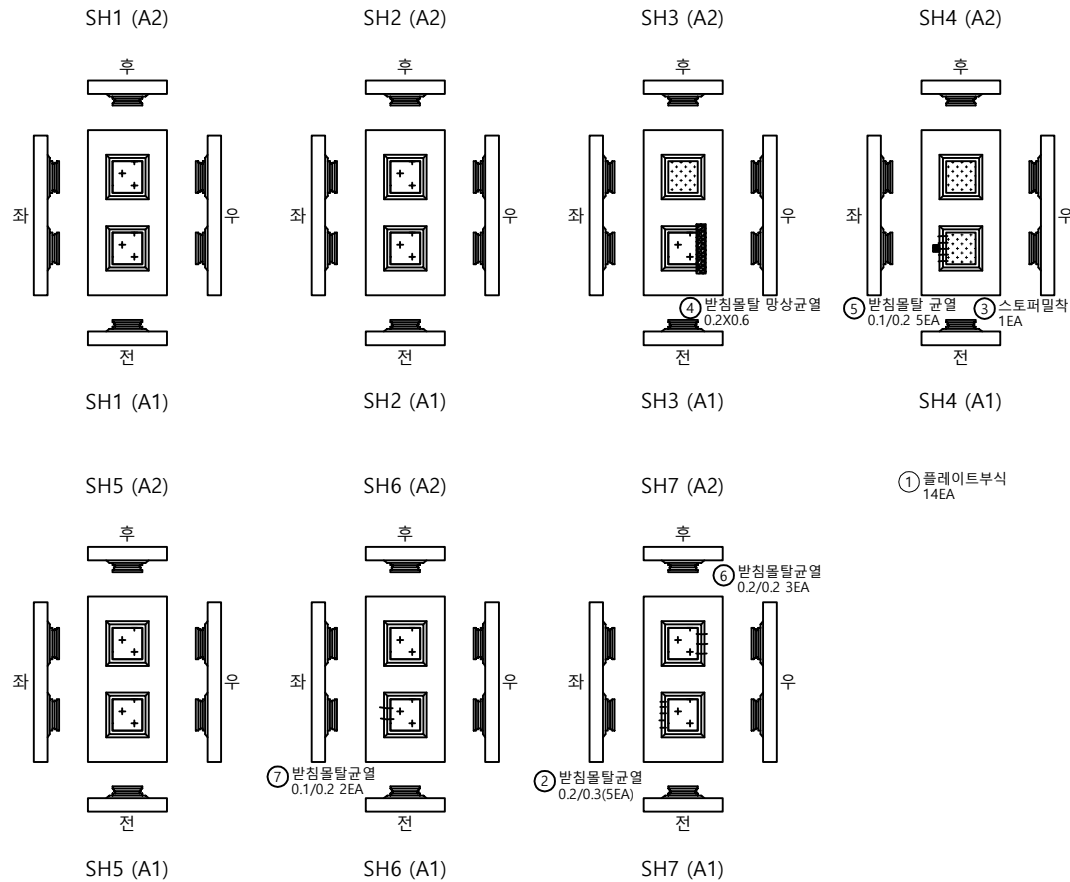
**P5**

① 플레이트부식  
14EA

⑥ 받침물탈균열  
0.2/0.2 3EA

② 반침몰탈균열  
0.2/0.3(5EA)

⑦ 반침몰탈균열  
0.1/0.2 2EA

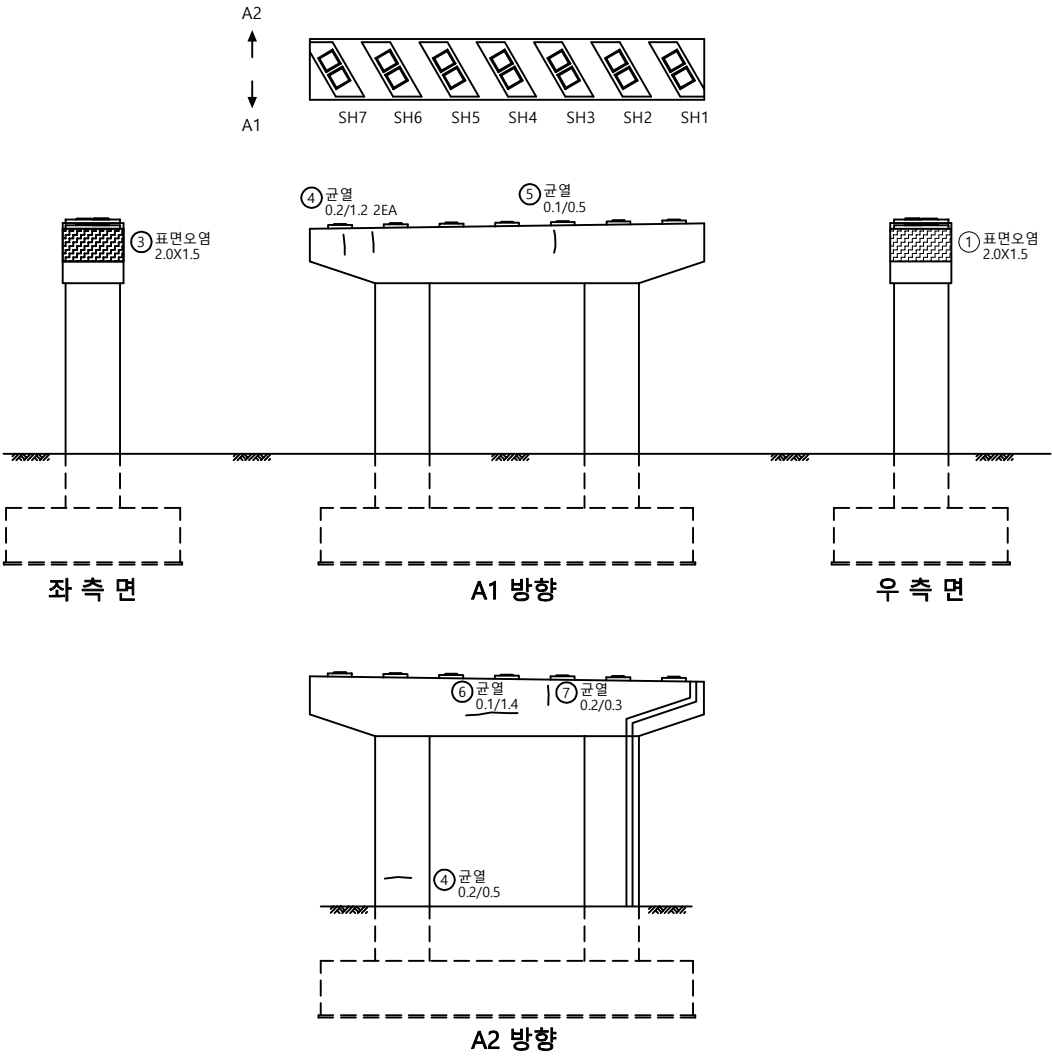
| 교각 | | | | | | | | | |
|---|---|---|---|---|---|---|---|---|---|
| P6 | | | | | | | | | |

| 교각 | | | | | | | | | |
|---|---|---|---|---|---|---|---|---|---|
| 2 | 구 | 교각 | 균열 | 0.2 | 0.5 | | 1 | m | 0.50 |
| 4 | 신 | 교각 | 균열 | 0.1 | 1.2 | | 2 | m | 2.40 |
| 5 | 구 | 교각 | 균열 | 0.1 | 0.5 | | 1 | m | 0.50 |
| 6 | 구 | 교각 | 균열 | 0.1 | 1.4 | | 1 | m | 1.40 |
| 7 | 구 | 교각 | 균열 | 0.2 | 0.3 | | 1 | m | 0.30 |

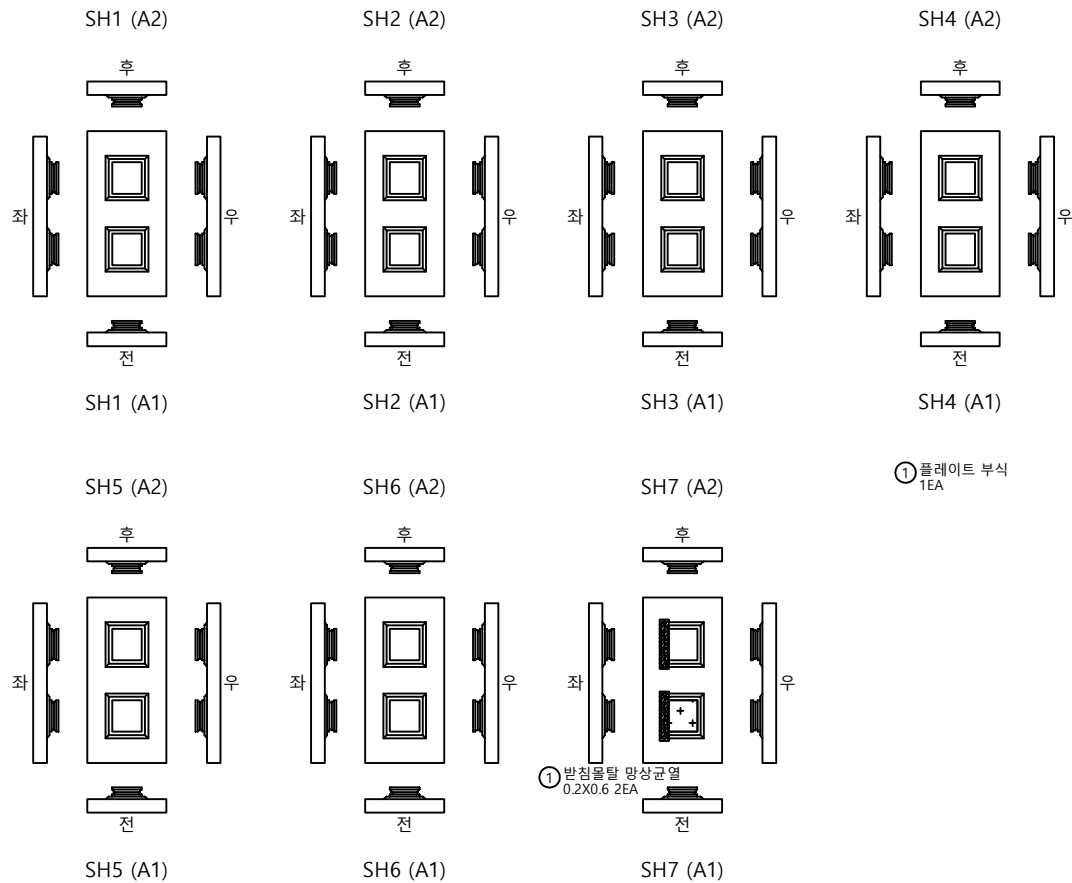
받침장치

① 플레이트 부식  
1EA

| 번호 | 신/구 | 부재명 | 손 상 현 황 | 손 상 규 모 | | | | | 비고 |
|---|---|---|---|---|---|---|---|---|---|
| 1 | 신 | 교량받침 | 플레이트 부식 | | | | 1 | EA | 1.00 |
| 2 | 신 | 교량받침 | 받침물탈 망상균열 | 0.1 | 0.6 | 0.2 | 2 | m | 0.24 |

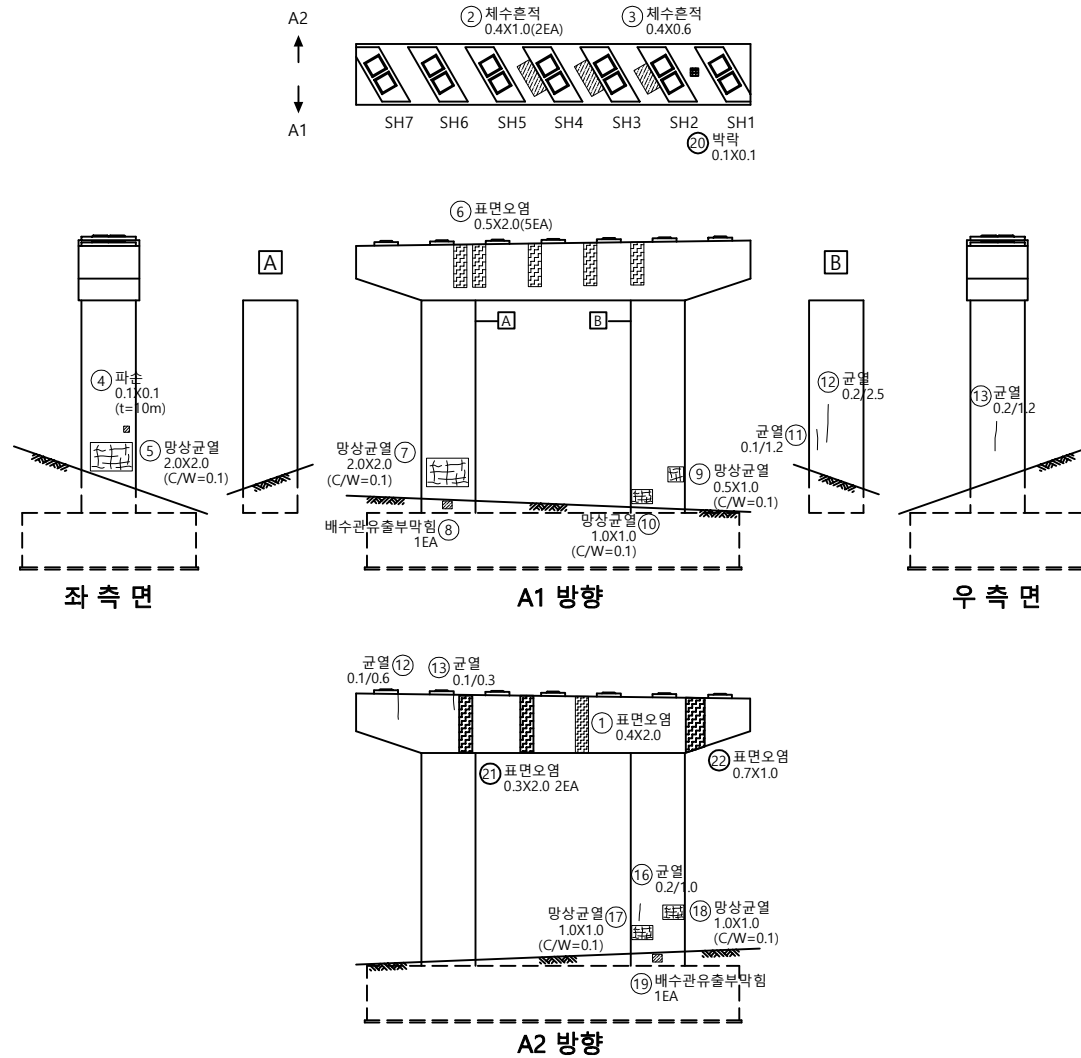
| 교각 | | | | | | | | | |
|---|---|---|---|---|---|---|---|---|---|
| P8 | | | | | | | | | |

| 교각 | | | | | | | | | |
|---|---|---|---|---|---|---|---|---|---|
| 5 | 구 | 교각 | 망상균열 | 0.1 | 2.0 | 2.0 | 1 | m <sup>2</sup> | 4.00 |
| 7 | 구 | 교각 | 망상균열 | 0.1 | 2.0 | 2.0 | 1 | m <sup>2</sup> | 4.00 |
| 9 | 구 | 교각 | 망상균열 | | 0.5 | 1.0 | 1 | m <sup>2</sup> | 0.50 |
| 10 | 구 | 교각 | 망상균열 | 0.1 | 1.0 | 1.0 | 1 | m <sup>2</sup> | 1.00 |
| 11 | 구 | 교각 | 균열 | 0.1 | 1.2 | | 1 | m | 1.20 |
| 12 | 구 | 교각 | 균열 | 0.2 | 2.5 | | 1 | m | 2.50 |

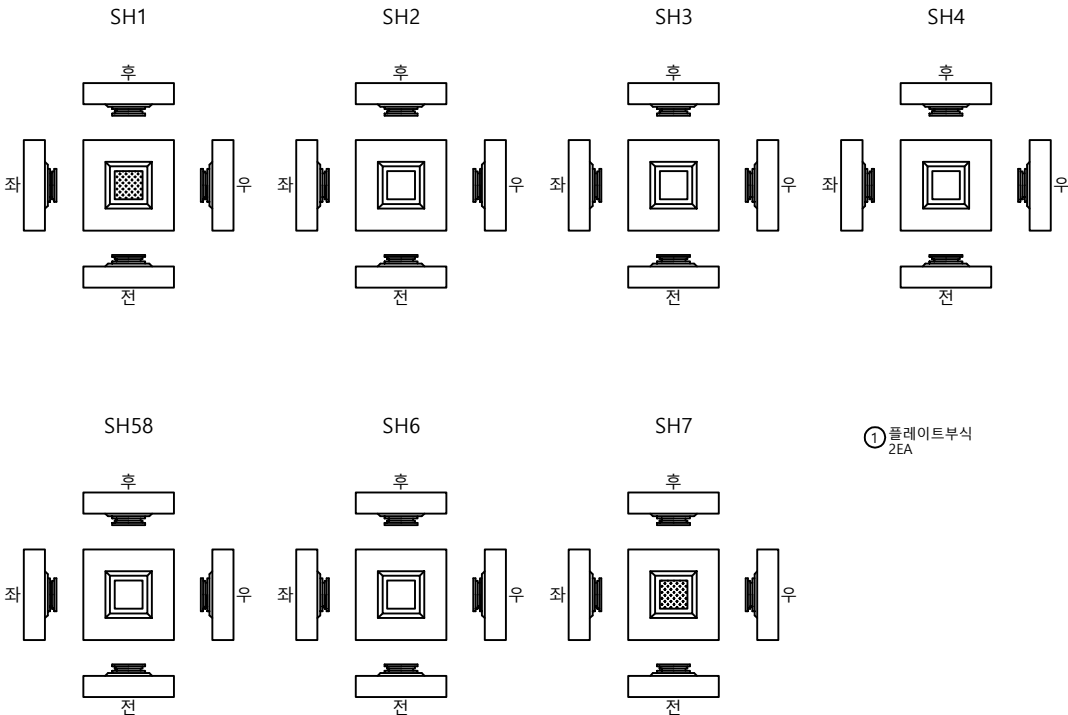
| 번호 | 신/구 | 부재명 | 손 상 현 황 | 손 상 규 모 | | | | | 비고 |
|---|---|---|---|---|---|---|---|---|---|
| 1 | 구 | 교량받침 | 플레이트 부식 | | | | 2 | EA | 2.00 |

① 플레이트부식  
2EA
