# 용소천교(부산) 교면포장 S1

2023년 부산울산고속도로 정밀안전점검 및 성능평가용역

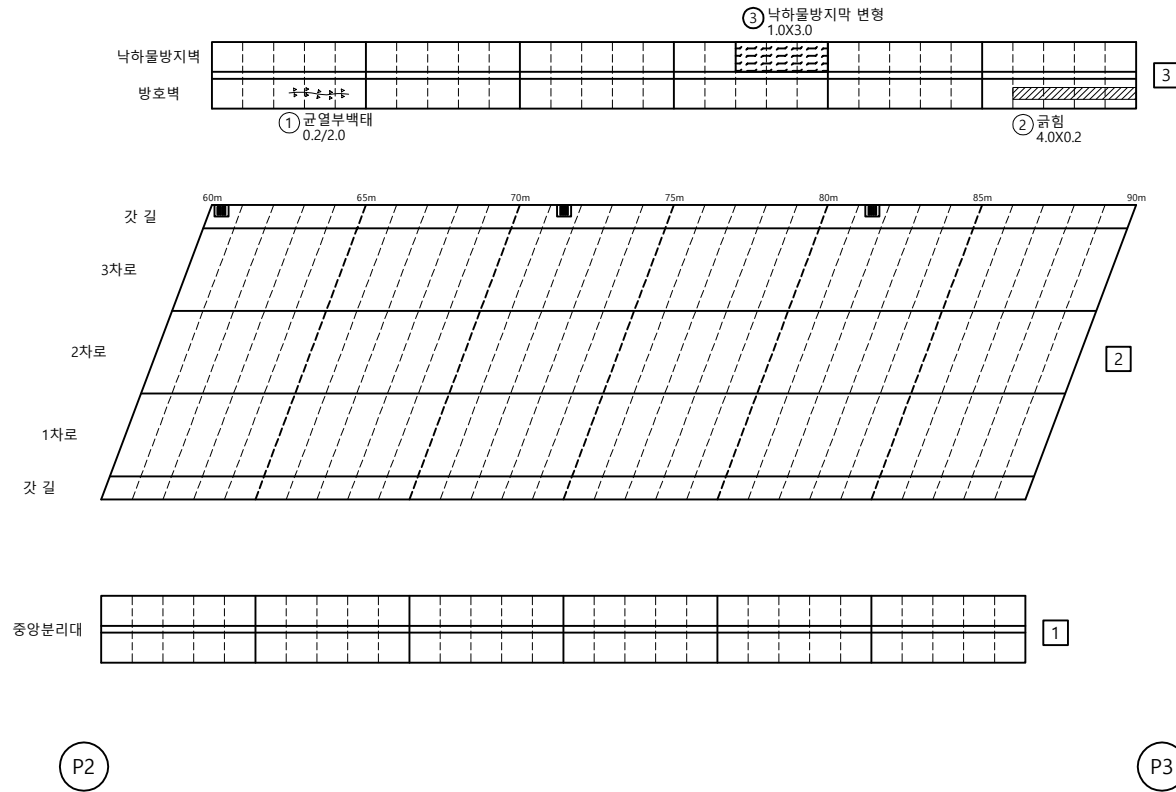
| 교면포장 S3 | | | | | | | | | |

| 교면포장 S3 | | | | | | | | | |
|---|---|---|---|---|---|---|---|---|---|
| 1 | 구 | 방호벽 | 균열부백태 | 0.2 | 2.0 | | 1 | m | 2.00 |

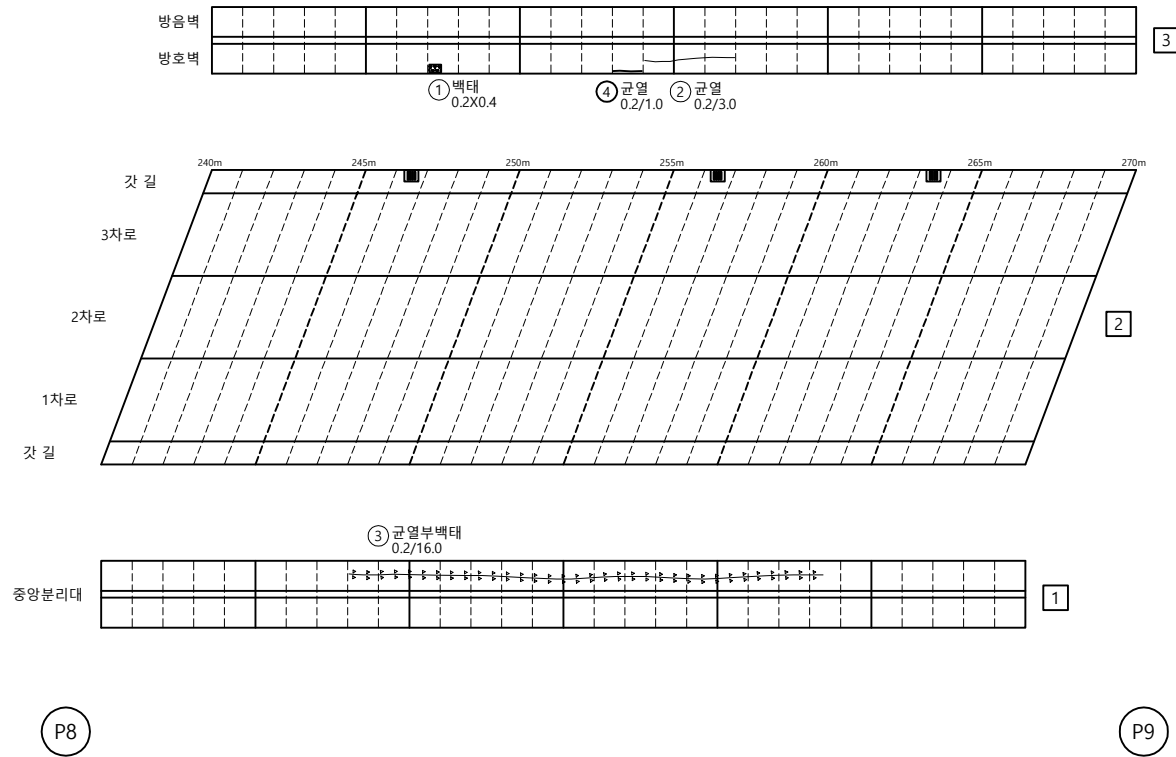
| 교면포장 S9 | | | | | | | | | |

| 교면포장 S9 | | | | | | | | | |
|---|---|---|---|---|---|---|---|---|---|
| 2 | 구 | 방호벽 | 균열 | 0.2 | 3.0 | | 1 | m | 3.00 |
| 3 | 구 | 방호벽 | 균열부백태 | 0.2 | 16.0 | | 1 | m | 16.00 |
| 4 | 구 | 방호벽 | 균열 | 0.2 | 1.0 | | 1 | m | 1.00 |

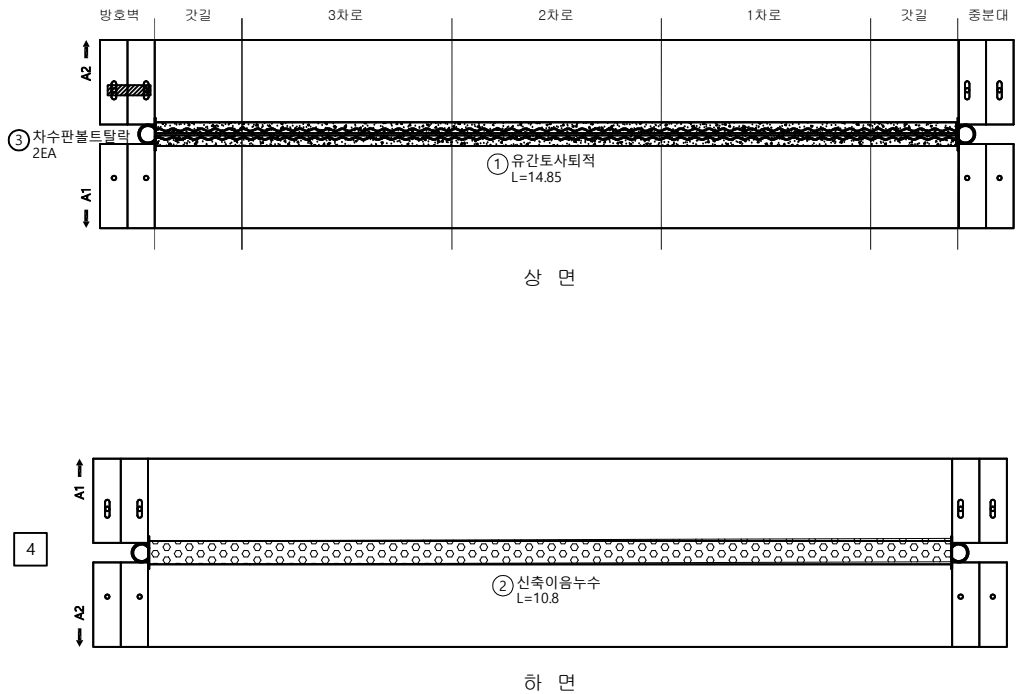
| 신축이음 | | | | | | | | | |
|---|---|---|---|---|---|---|---|---|---|
| P2 | | | | | | | | | |

| 신축이음 | | | | | | | | | |
|---|---|---|---|---|---|---|---|---|---|
| 2 | 구 | 신축이음 | 해부누수 | | 10.8 | | 1 | m | 10.80 |

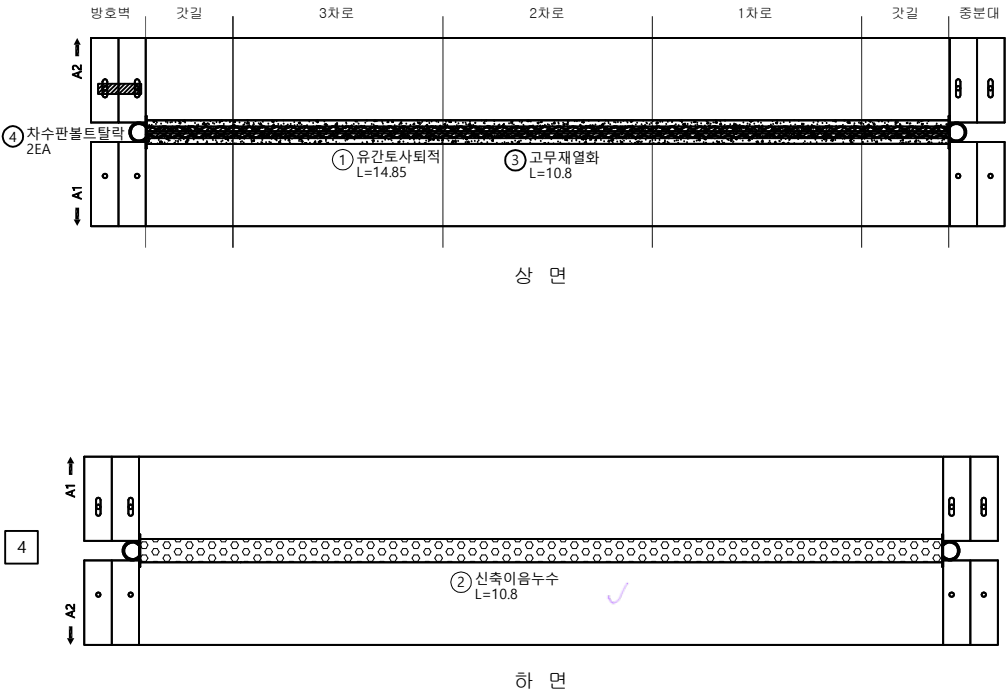
| 신축이음 | | | | | | | | | | |
|---|---|---|---|---|---|---|---|---|---|---|
| P5 | | | | | | | | | | |

| 신축이음 | | | | | | | | | | |
|---|---|---|---|---|---|---|---|---|---|---|
| 2 | 구 | 신축이음 | 해부누수 | | 10.8 | | 1 | m | 10.80 | |

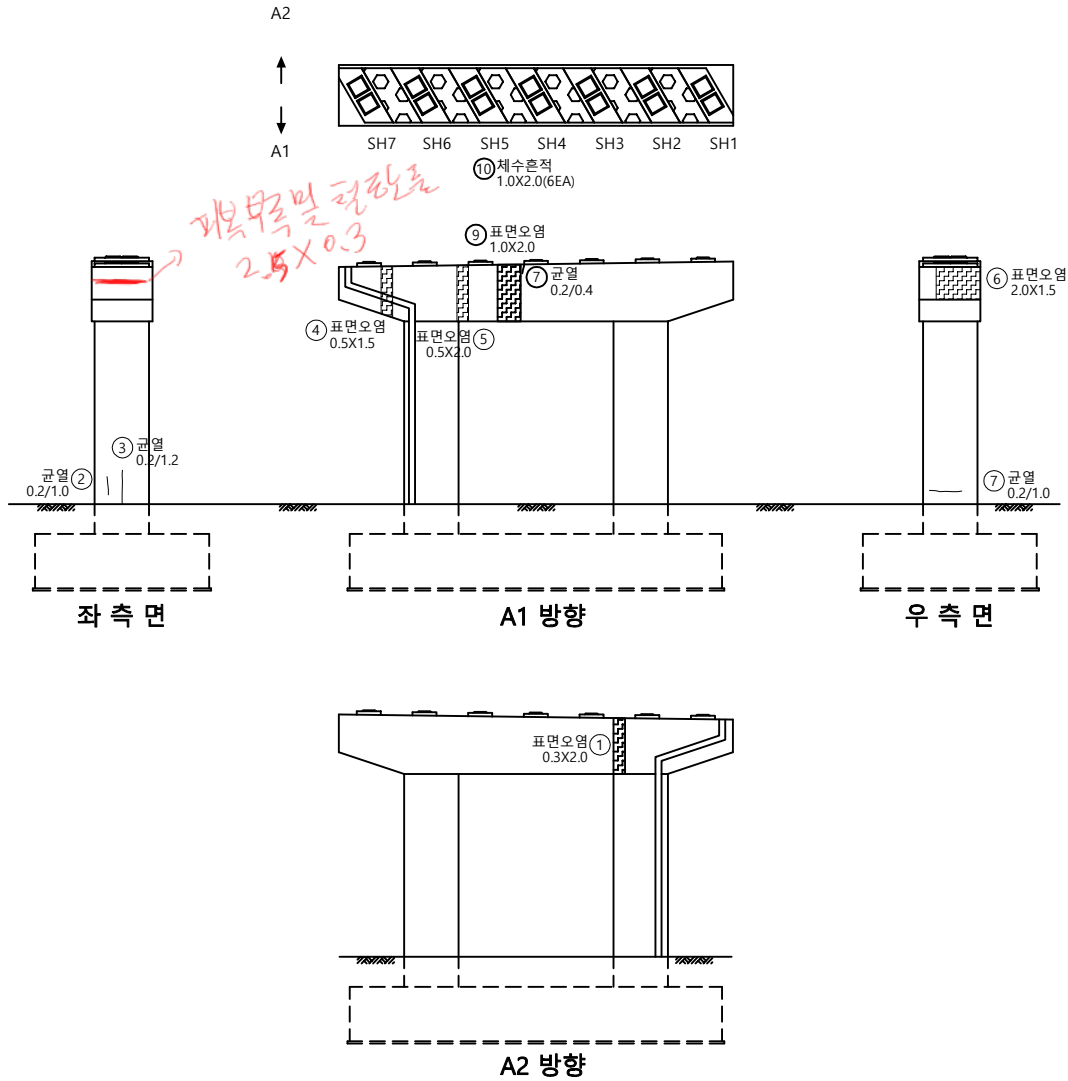
용소천교(부산) 교각 P2

| 교각 | | | | | | | | | |
|---|---|---|---|---|---|---|---|---|---|
| 2 | 구 | 교각 | 균열 | 0.2 | 1.0 | | 1 | m | 1.00 |
| 3 | 구 | 교각 | 균열 | 0.2 | 1.2 | | 1 | m | 1.20 |
| 7 | 구 | 교각 | 균열 | 0.2 | 1.0 | | 1 | m | 1.00 |
| 8 | 선 | 교각 | 균열 | 0.2 | 0.4 | | 1 | m | 0.40 |

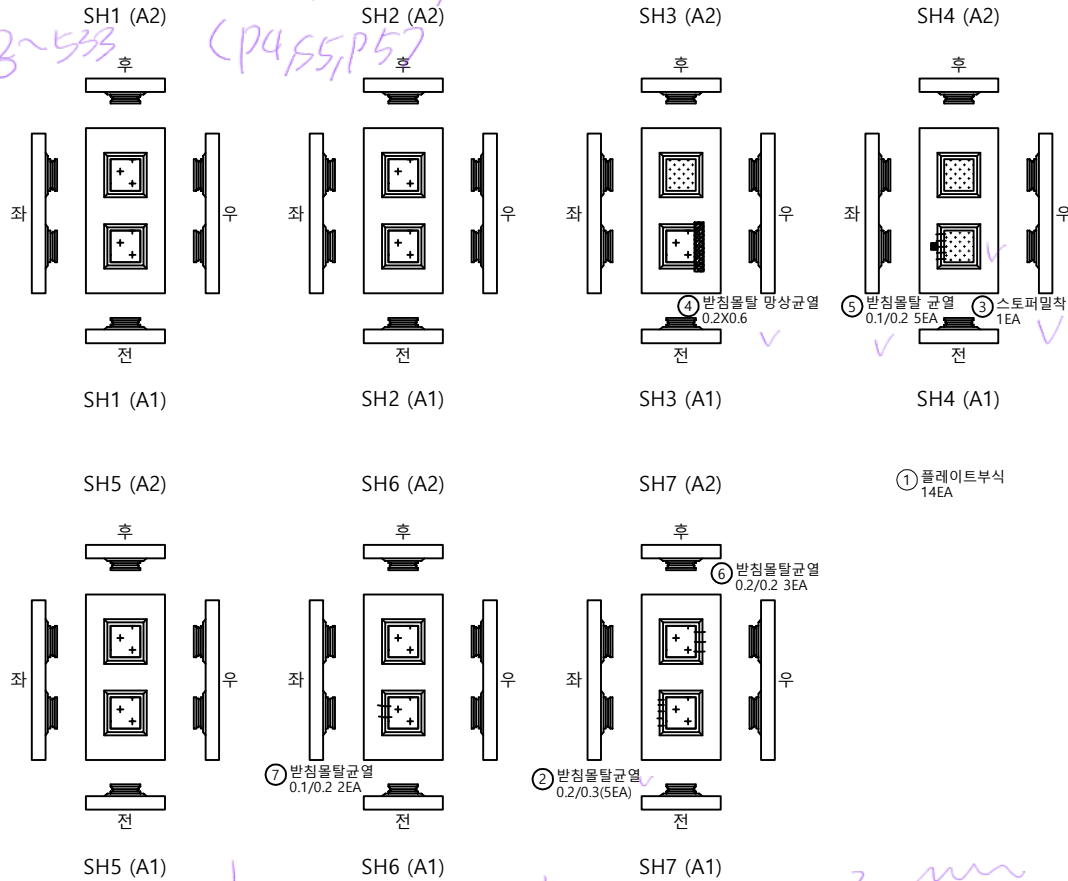
6504~521 P5-94/~1(A1) 0 mm

6524 P5 받침장치 (10.8mm)  
6523~533 (P4/55, P57)

6538~551 P5-94/~1(A2) -3 mm  
6552~551 (P6/56)

| 받침장치 | | | | | | | | | | |
|---|---|---|---|---|---|---|---|---|---|---|
| 1 | 구 | 교량받침 | 플레이트 부식 | | | | 14 | EA | 14.00 | |
| 2 | 구 | 교량받침 | 받침물탈 균열 | 0.2 | 0.3 | | 5 | m | 1.50 | |
| 4 | 신 | 교량받침 | 받침물탈 망상균열 | 0.1 | 0.2 | 0.6 | 1 | m | 0.12 | |

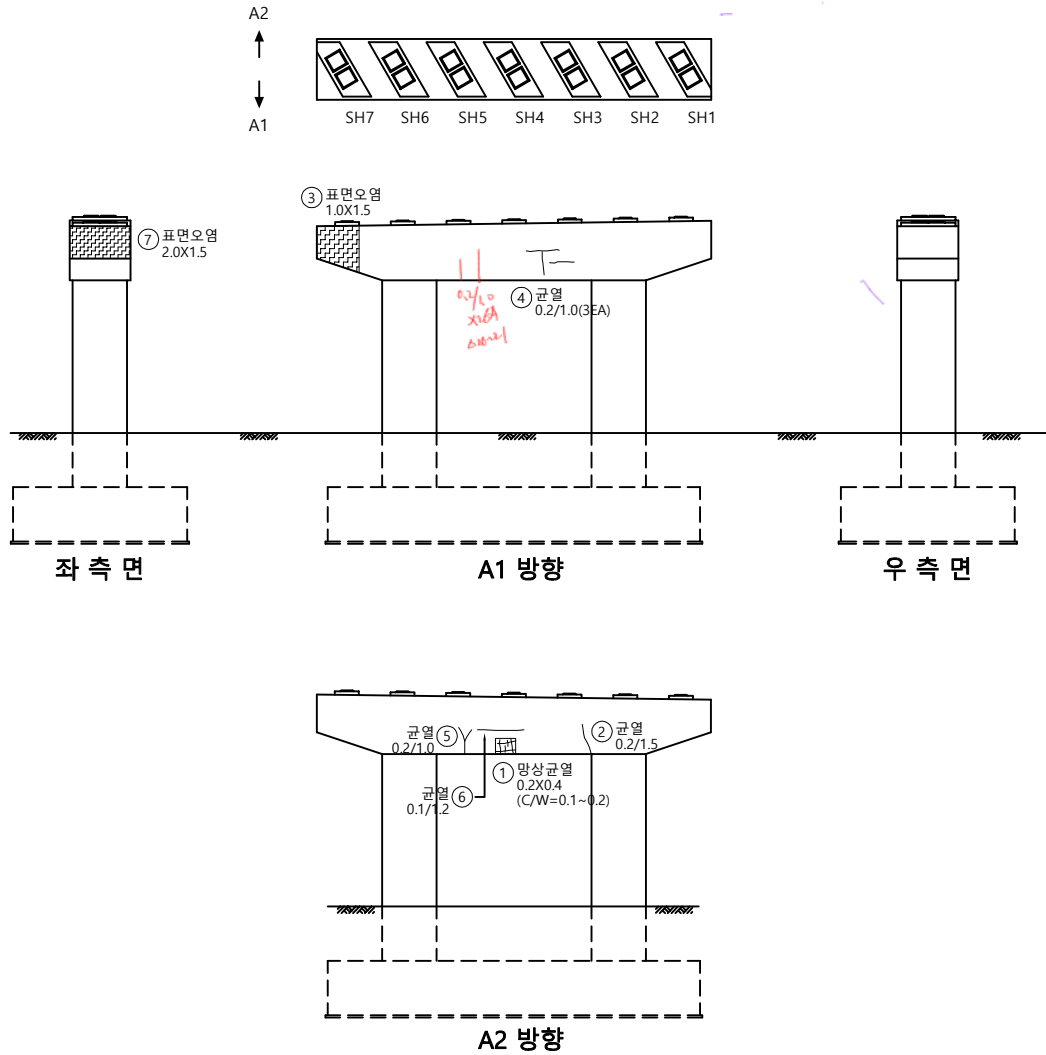
| 교각 | | | | | | | | | |
|---|---|---|---|---|---|---|---|---|---|
| P7 | | | | | | | | | |

| 교각 | | | | | | | | | |
|---|---|---|---|---|---|---|---|---|---|
| 1 | 구 | 교각 | 방성균열 | 0.1 | 0.2 | 0.4 | 1 | m | 0.08 |
| 2 | 구 | 교각 | 균열 | 0.2 | 1.5 | | 1 | m | 1.50 |
| 4 | 구 | 교각 | 균열 | 0.1 | 0.5 | | 2 | m | 1.00 |
| 5 | 구 | 교각 | 균열 | 0.2 | 1.0 | | 1 | m | 1.00 |
| 6 | 구 | 교각 | 균열 | 0.1 | 1.2 | | 1 | m | 1.20 |
