# 용소천교(부산) 교면포장 S1

| 용역명 | | 2023년 부산울산고속도로 정밀안전점검 및 성능평가용역 | | | |

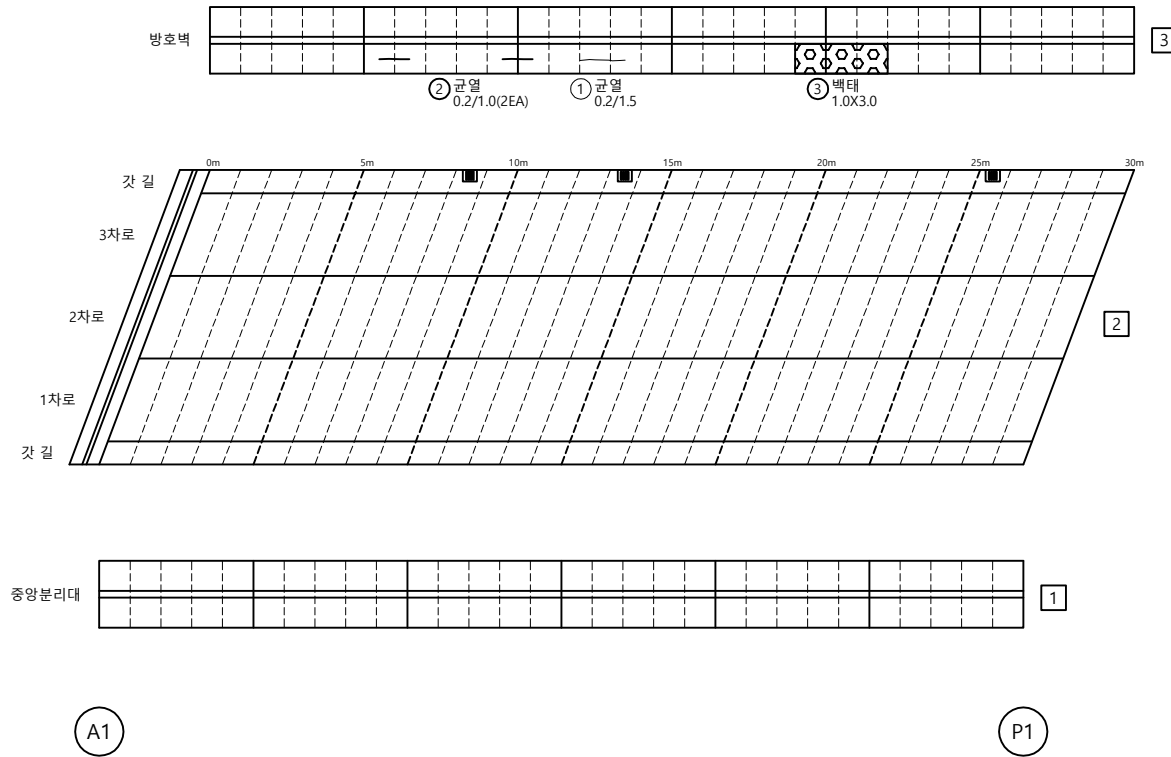
| 번호 | 신/구 | 부재명 | 손 상 현 황 | 손 상 규 모 | | | | | | 비고 |
|---|---|---|---|---|---|---|---|---|---|---|
| 1 | 구 | 방호벽 | 균열 | 0.2 | 1.5 | | 1 | m | 1.50 | |
| 2 | 구 | 방호벽 | 균열 | 0.1 | 1.0 | | 2 | m | 2.00 | |
| 3 | 구 | 방호벽 | 백태 | | 3.0 | 1.0 | 1 | m | 3.00 | |

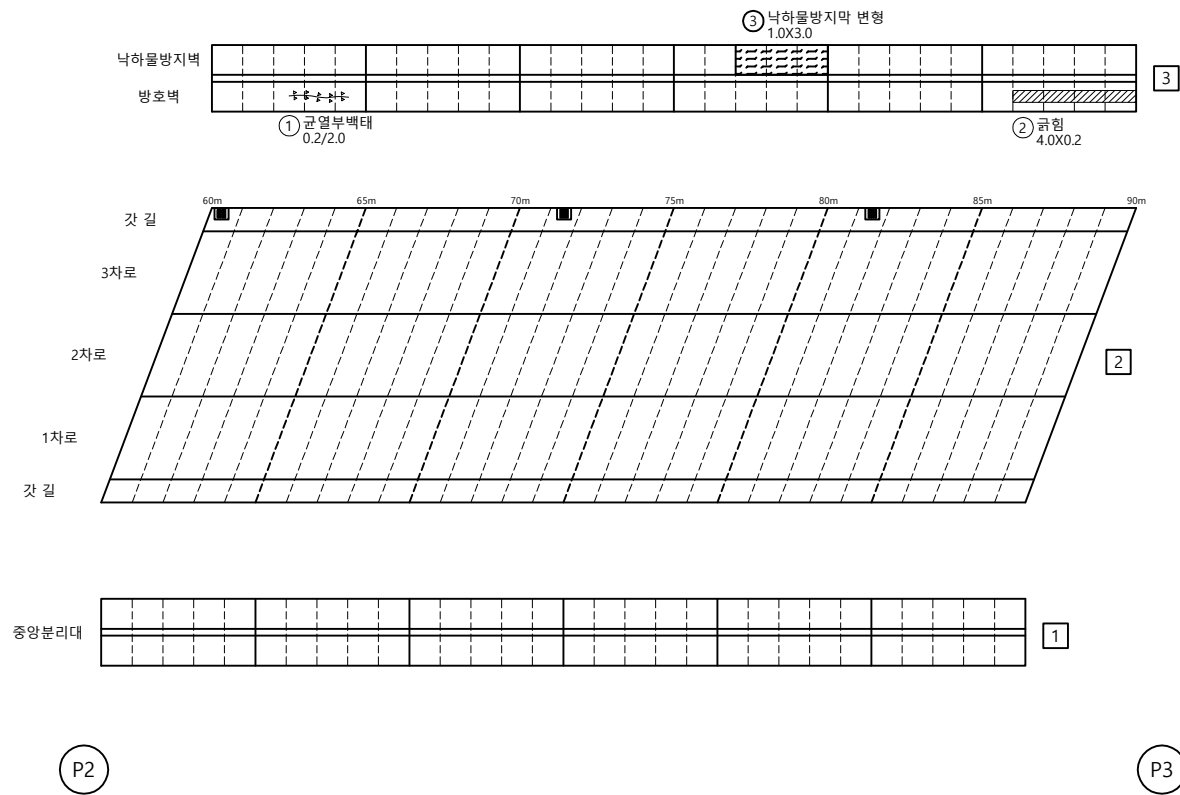
| 교면포장 S3 | | | | | | | | | |

| 교면포장 S3 | | | | | | | | | |
|---|---|---|---|---|---|---|---|---|---|
| 1 | 구 | 방호벽 | 균열부백태 | 0.2 | 2.0 | | 1 | m | 2.00 |

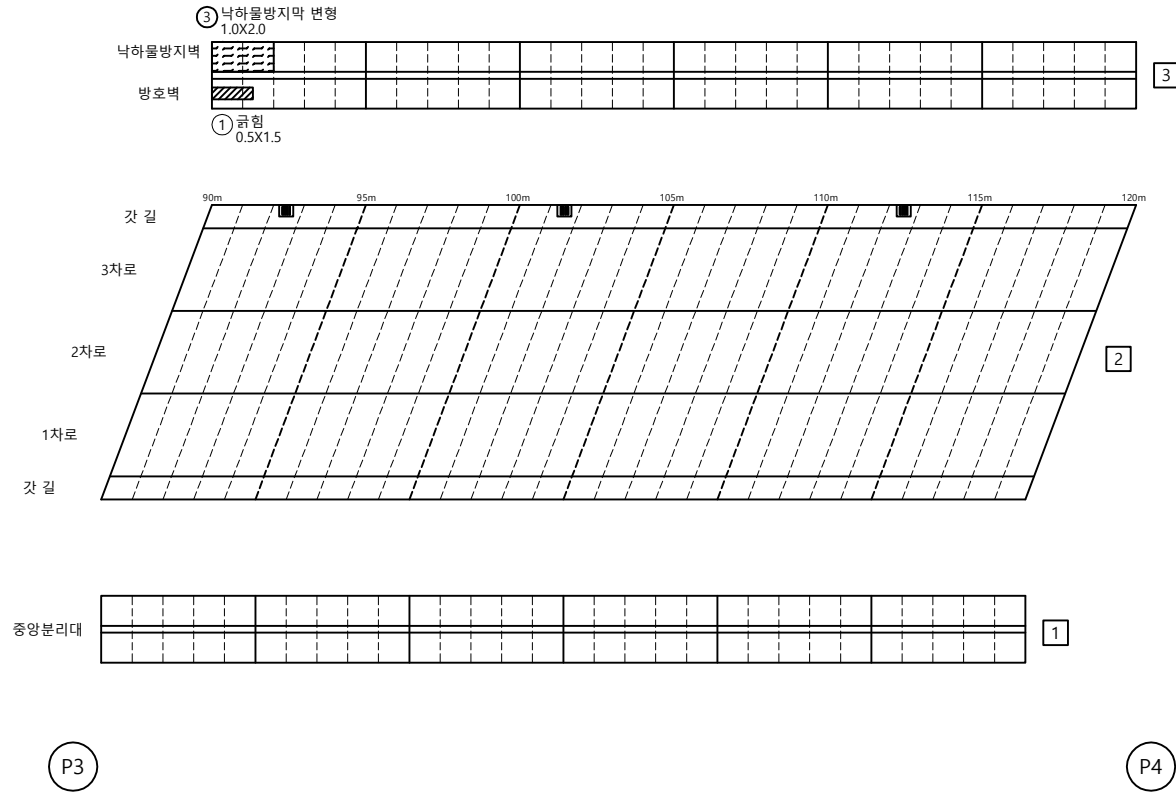
| 교면포장 S4 | | | | | | | | | |

| 교면포장 S4 | | | | | | | | | |
|---|---|---|---|---|---|---|---|---|---|
| 1 | 구 | 방호벽 | 균열 | | 0.5 | 1.5 | 1 | m | 0.75 |

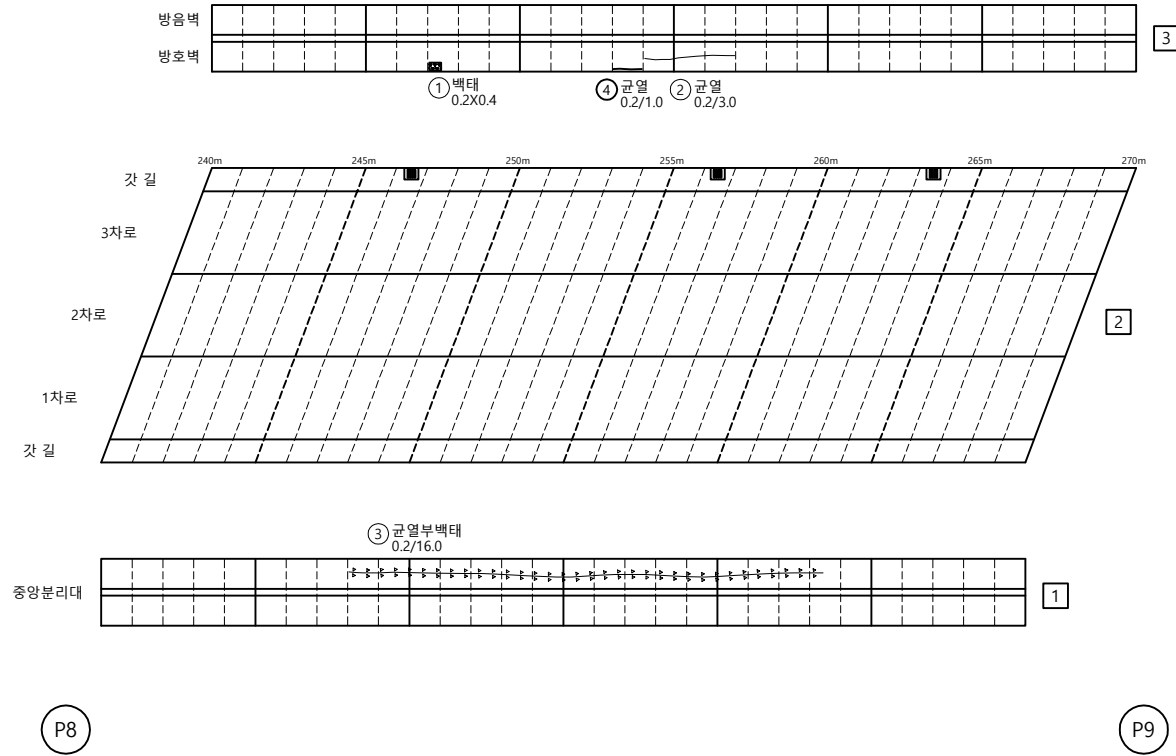
| 교면포장 S9 | | | | | | | | | |

| 교면포장 S9 | | | | | | | | | |
|---|---|---|---|---|---|---|---|---|---|
| 2 | 구 | 방호벽 | 균열 | 0.2 | 3.0 | | 1 | m | 3.00 |
| 3 | 구 | 방호벽 | 균열부백태 | 0.2 | 16.0 | | 1 | m | 16.00 |
| 4 | 구 | 방호벽 | 균열 | 0.2 | 1.0 | | 1 | m | 1.00 |

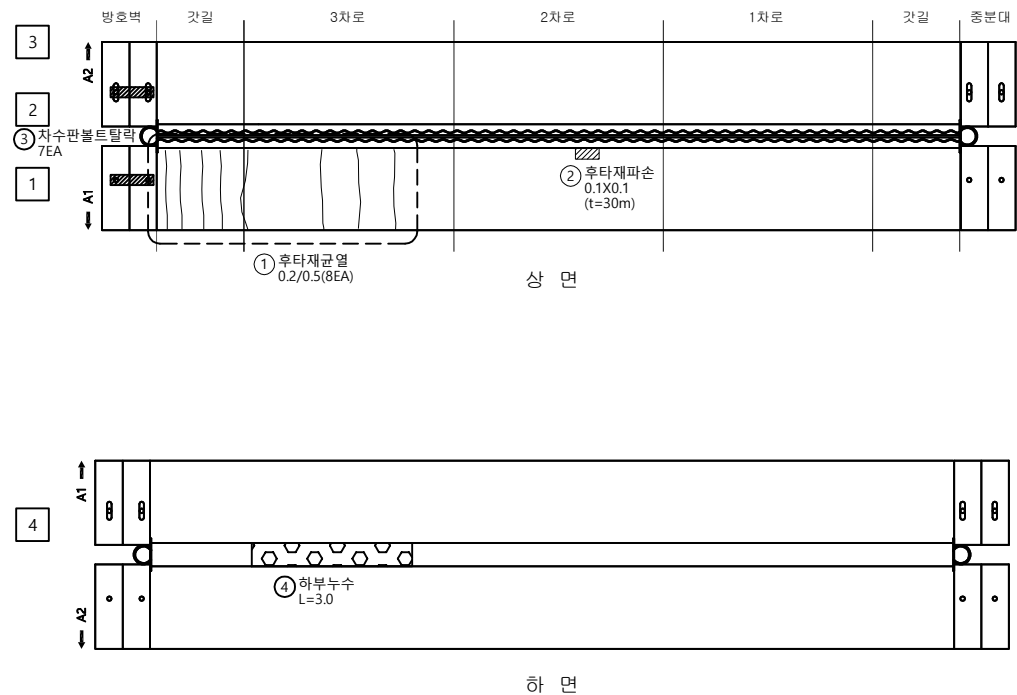
| 신축이음 | | | | | | | | | |
|---|---|---|---|---|---|---|---|---|---|
| A1 | | | | | | | | | |

| 신축이음 | | | | | | | | | |
|---|---|---|---|---|---|---|---|---|---|
| 1 | 구 | 신축이음 | 후타재 균열 | 0.2 | 0.5 | | 5 | m | 2.50 |
| 4 | 구 | 신축이음 | 하부누수 | | 3.0 | | 1 | m | 3.00 |

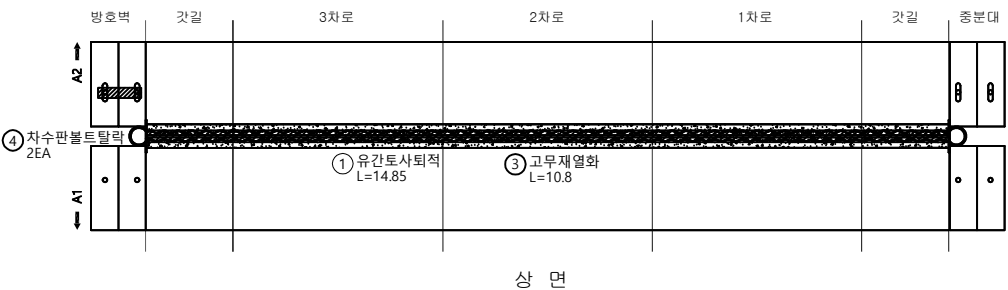
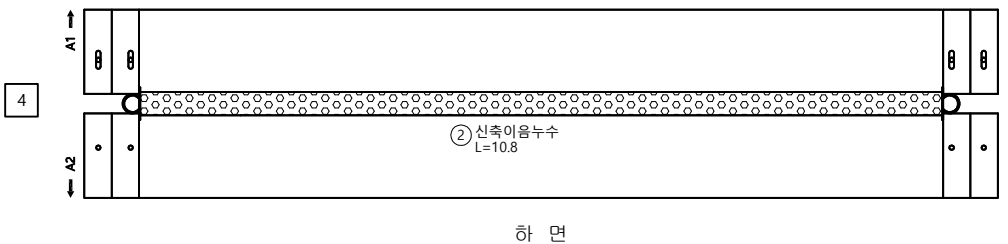
| 신축이음<br>P5 | | | | | | | | | |

| 신축이음<br>P5 | | | | | | | | | |
|---|---|---|---|---|---|---|---|---|---|
| 2 | 구 | 신축이음 | 해부누수 | | 10.8 | | 1 | m | 10.80 |

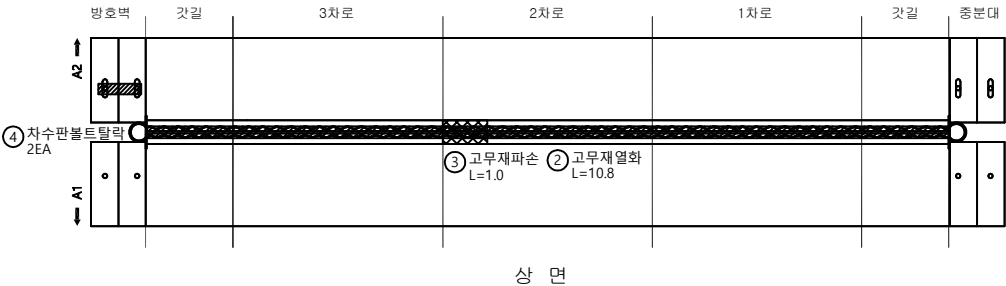
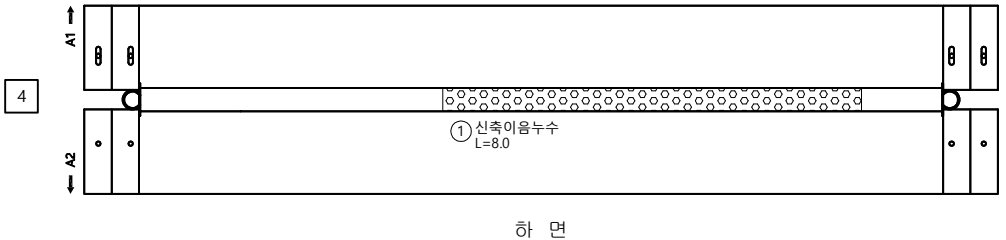
| 신축이음 | | | | | | | | | |
|---|---|---|---|---|---|---|---|---|---|
| P8 | | | | | | | | | |

| 신축이음 | | | | | | | | | |
|---|---|---|---|---|---|---|---|---|---|
| 1 | 구 | 신축이음 | 하부누수 | | 8.0 | | 1 | m | 8.00 |

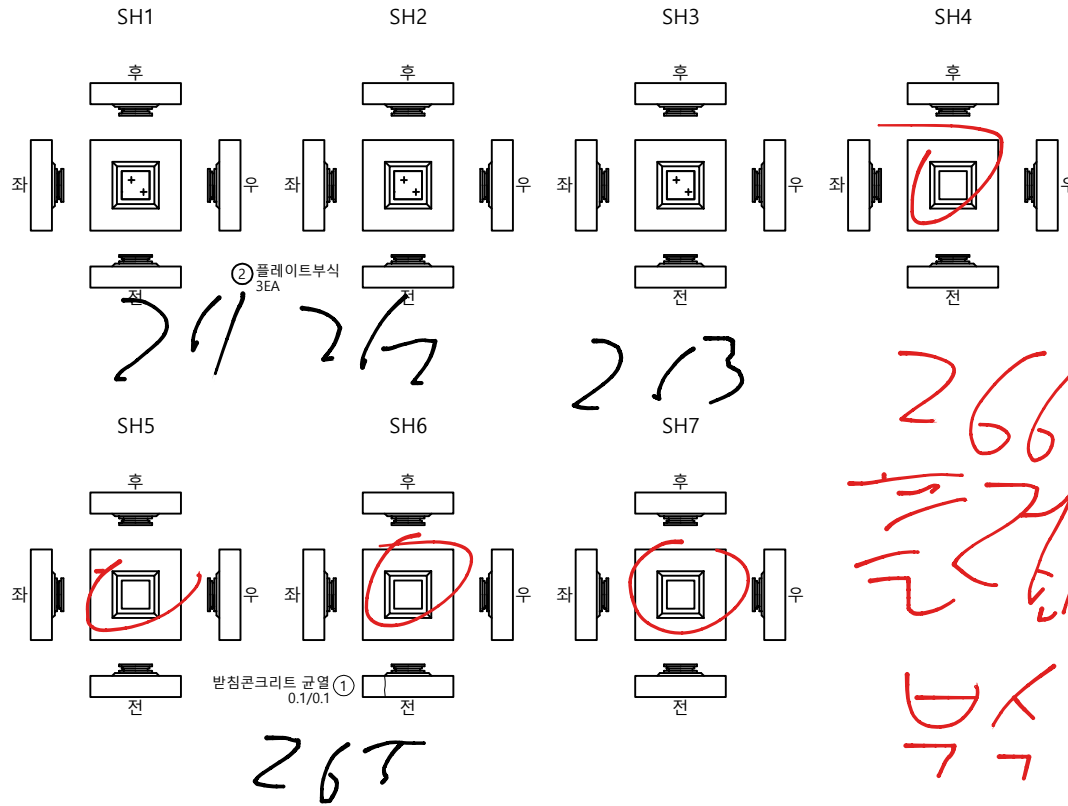
용소천교(부산) 받침장치 A1

| 받침장치 | | | | | | | | | |
|---|---|---|---|---|---|---|---|---|---|
| 1 | 구 | 교량판점 | 받침콘크리트 균열 | 0.1 | 0.1 | | 1 | m | 0.10 |
| 2 | 구 | 교량판점 | 플레이트 부식 | | | | 3 | EA | 3.00 |

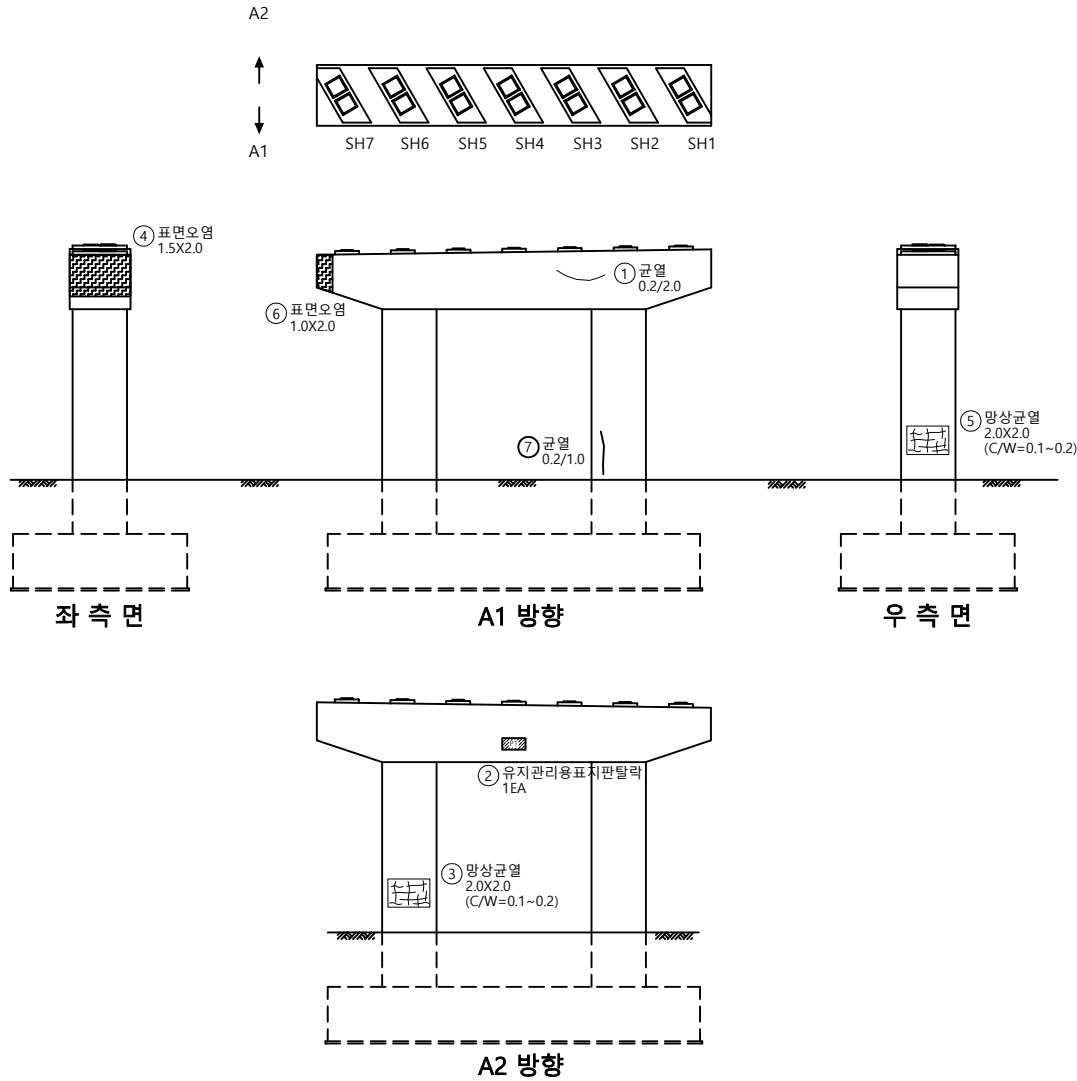
| 교각 | | | | | | | | | |
|---|---|---|---|---|---|---|---|---|---|
| P1 | | | | | | | | | |

| 교각 | | | | | | | | | |
|---|---|---|---|---|---|---|---|---|---|
| 1 | 구 | 교각 | 균열 | 0.2 | 2.0 | | 1 | m | 2.00 |
| 3 | 구 | 교각 | 망상균열 | 0.2 | 2.0 | 2.0 | 1 | m <sup>2</sup> | 4.00 |
| 5 | 구 | 교각 | 망상균열 | 0.2 | 2.0 | 2.0 | 1 | m <sup>2</sup> | 4.00 |
| 7 | 구 | 교각 | 균열 | 0.2 | 1.0 | | 1 | m | 1.00 |

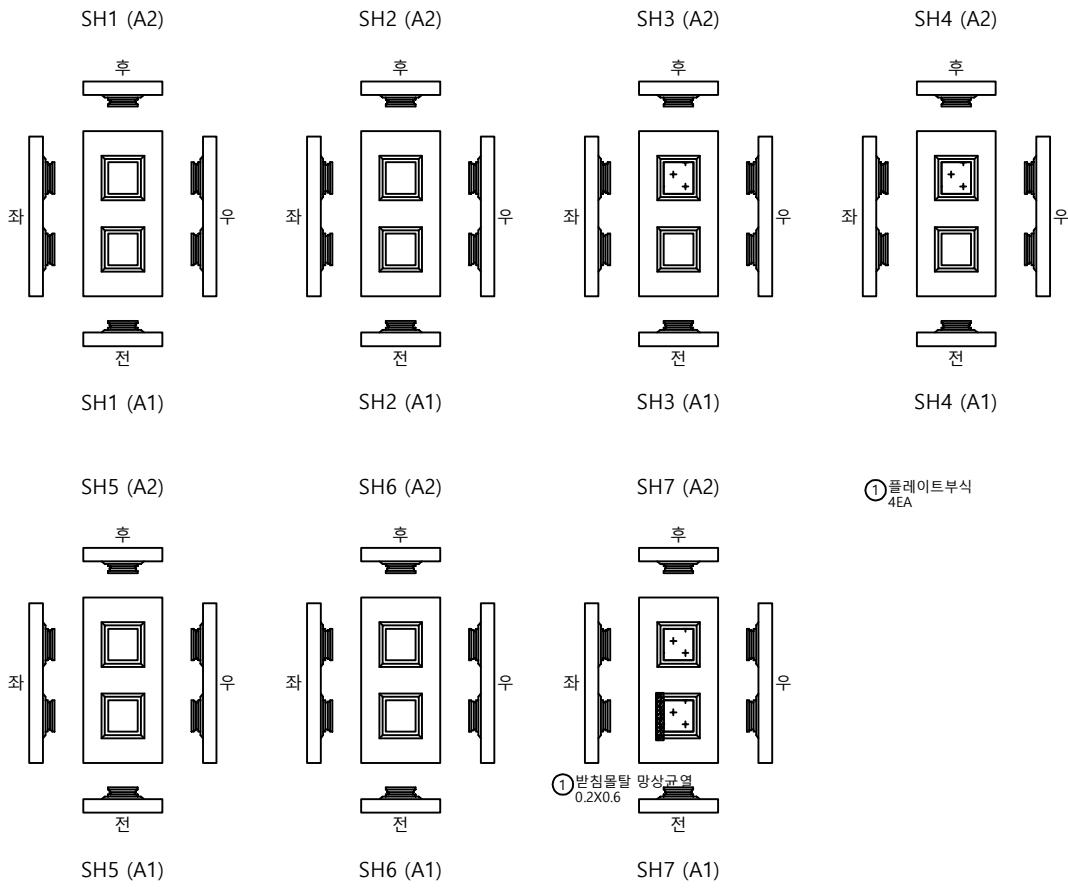
① 플레이트부식  
4EA

① 반침물탈 망상균열  
0.2X0.6

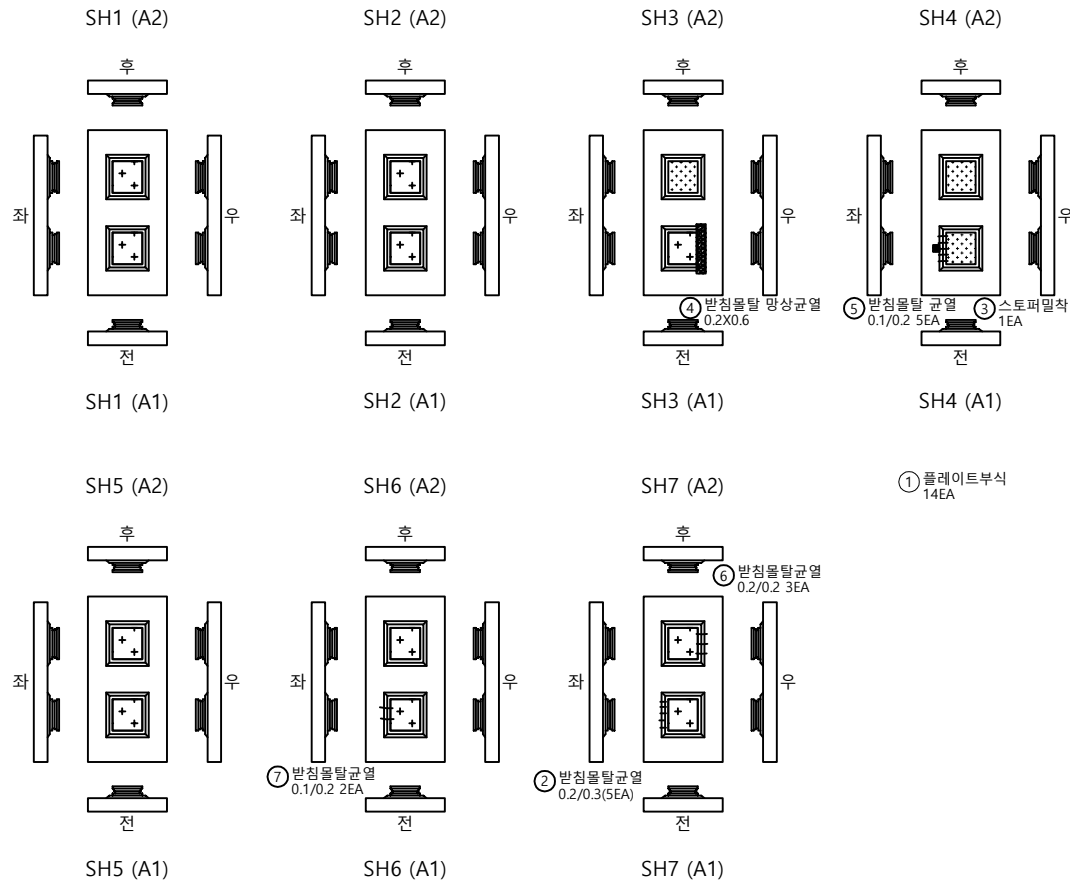
① 플레이트부식  
14EA

⑥ 받침물탈균열  
0.2/0.2 3EA

② 반침몰탈균열  
0.2/0.3(5EA)

⑦ 반침몰탈균열  
0.1/0.2 2EA

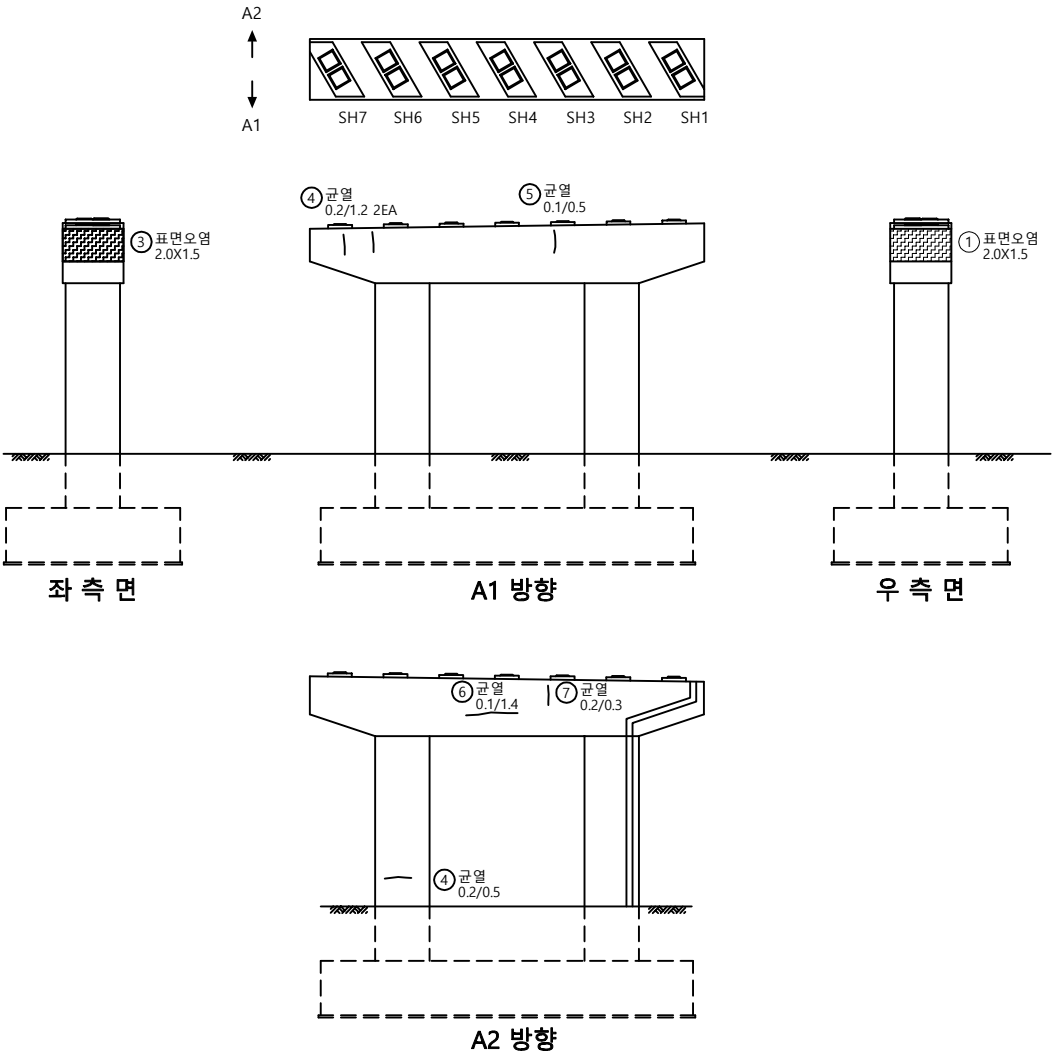
P6

| 번호 | 신/구 | 부재명 | 손 상 현 황 | 손 상 규 모 | | | | | 비고 |
|---|---|---|---|---|---|---|---|---|---|
| 2 | 구 | 교각 | 균열 | 0.2 | 0.5 | | 1 | m | 0.50 |
| 4 | 신 | 교각 | 균열 | 0.1 | 1.2 | | 2 | m | 2.40 |
| 5 | 구 | 교각 | 균열 | 0.1 | 0.5 | | 1 | m | 0.50 |
| 6 | 구 | 교각 | 균열 | 0.1 | 1.4 | | 1 | m | 1.40 |
| 7 | 구 | 교각 | 균열 | 0.2 | 0.3 | | 1 | m | 0.30 |

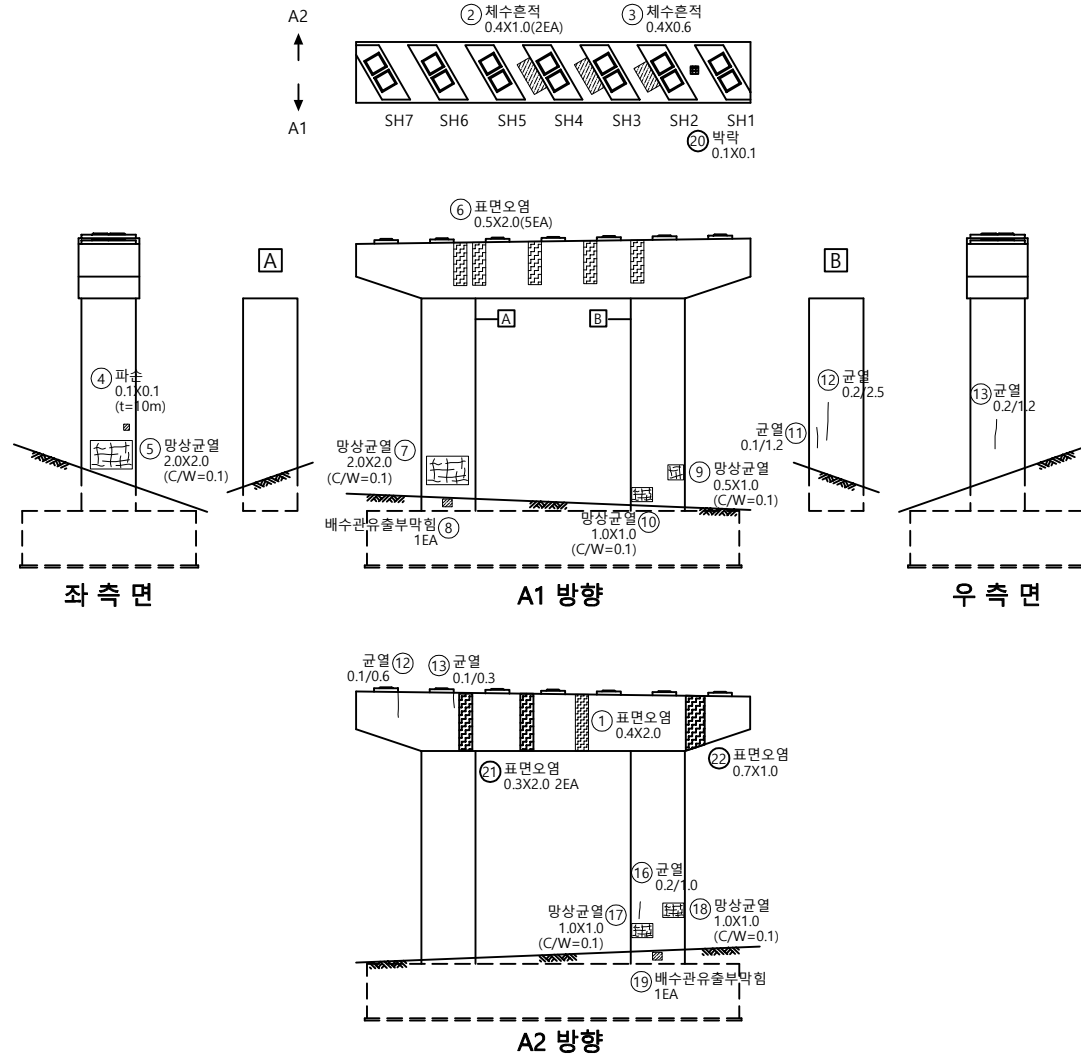
| 교각 | | | | | | | | | |
|---|---|---|---|---|---|---|---|---|---|
| P8 | | | | | | | | | |

| 교각 | | | | | | | | | |
|---|---|---|---|---|---|---|---|---|---|
| 5 | 구 | 교각 | 망상균열 | 0.1 | 2.0 | 2.0 | 1 | m <sup>2</sup> | 4.00 |
| 7 | 구 | 교각 | 망상균열 | 0.1 | 2.0 | 2.0 | 1 | m <sup>2</sup> | 4.00 |
| 9 | 구 | 교각 | 망상균열 | | 0.5 | 1.0 | 1 | m <sup>2</sup> | 0.50 |
| 10 | 구 | 교각 | 망상균열 | 0.1 | 1.0 | 1.0 | 1 | m <sup>2</sup> | 1.00 |
| 11 | 구 | 교각 | 균열 | 0.1 | 1.2 | | 1 | m | 1.20 |
| 12 | 구 | 교각 | 균열 | 0.2 | 2.5 | | 1 | m | 2.50 |

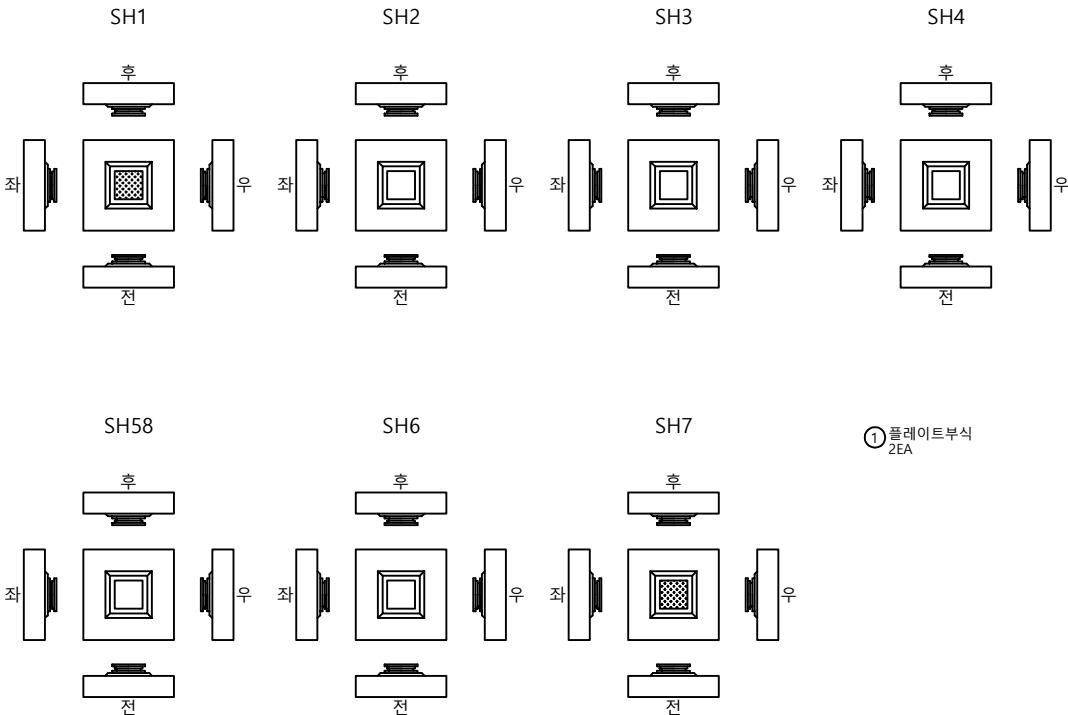
① 플레이트부식  
2EA
