# 용소천교(부산) 교면포장 S1

2023년 부산울산고속도로 정밀안전점검 및 성능평가용역

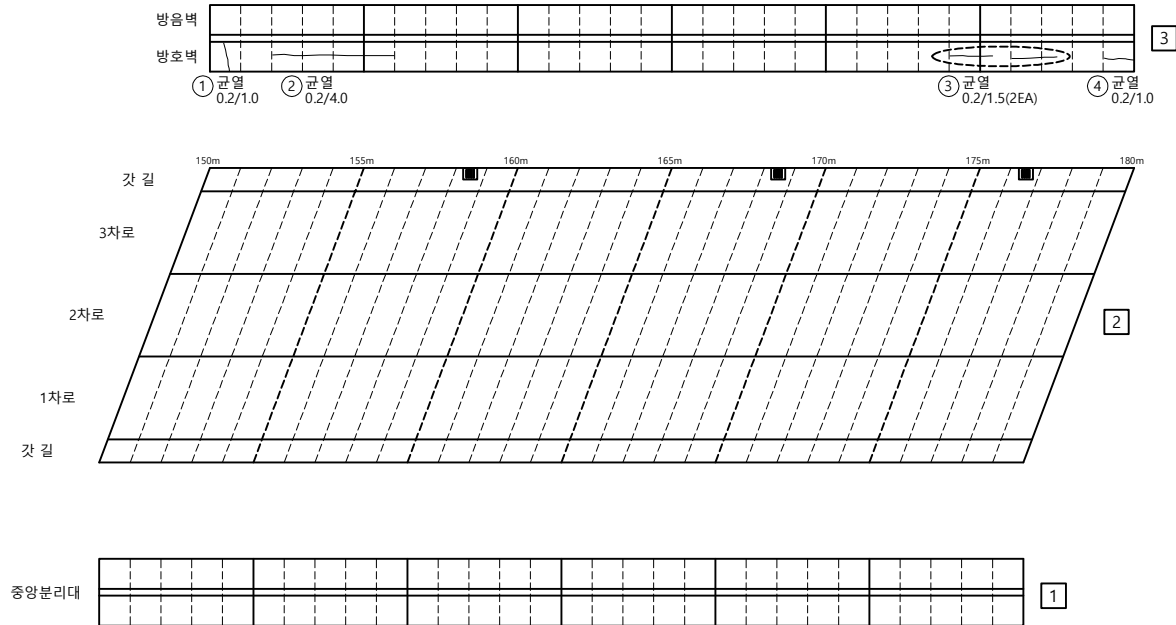
| 번호 | 신/구 | 부재명 | 손 상 현 상 | 손 상 규 모 | | | | | 비 고 |
|---|---|---|---|---|---|---|---|---|---|
| 1 | 구 | 방호벽 | 균열부백태 | 0.2 | 1.0 | | 1 | m | 1.00 |
| 2 | 구 | 방호벽 | 균열부백태 | 0.2 | 4.0 | | 1 | m | 4.00 |
| 3 | 구 | 방호벽 | 균열부백태 | 0.2 | 1.5 | | 2 | m | 3.00 |
| 4 | 구 | 방호벽 | 균열부백태 | 0.2 | 1.0 | | 1 | m | 1.00 |

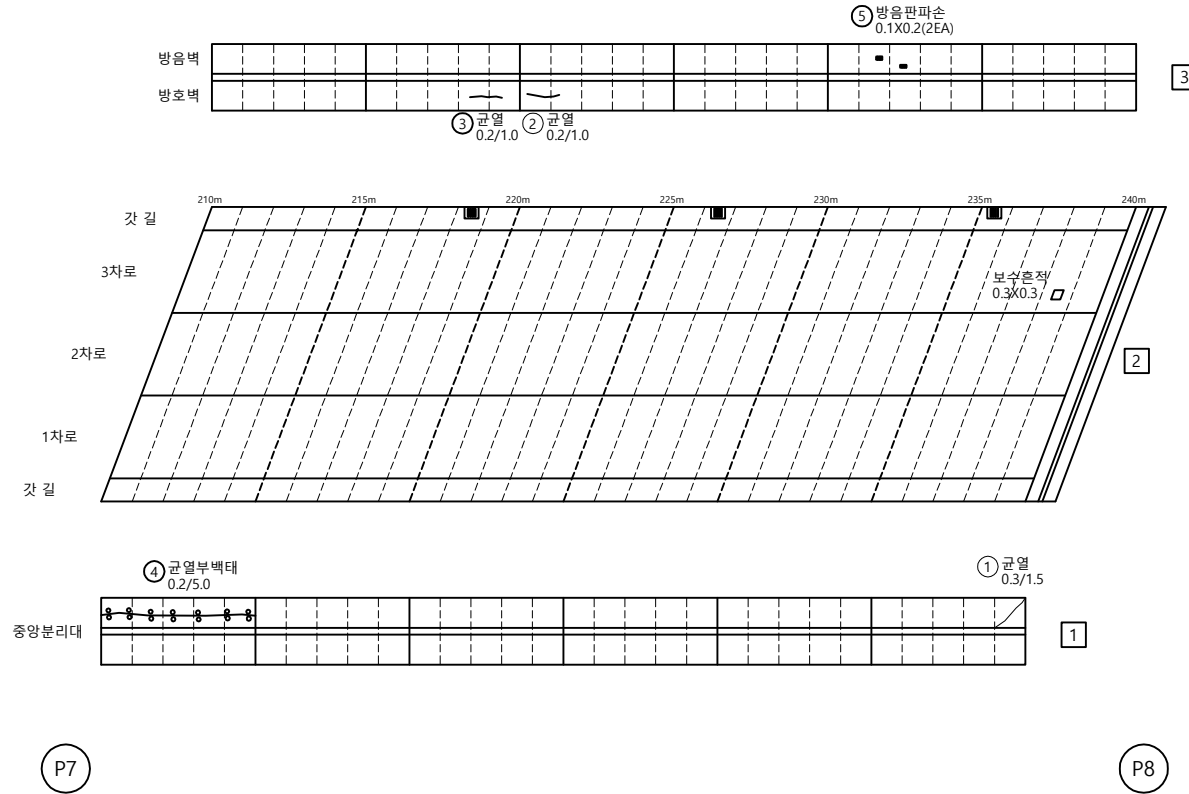
| 교면포장 | | | | | | | | | |
|---|---|---|---|---|---|---|---|---|---|
| 1 | 구 | 방호벽 | 균열 | 0.3 | 1.5 | | 1 | m | 1.50 |
| 2 | 구 | 방호벽 | 균열 | 0.2 | 1.0 | | 1 | m | 1.00 |
| 3 | 구 | 방호벽 | 균열 | 0.2 | 1.0 | | 1 | m | 1.00 |
| 4 | 신 | 방호벽 | 균열부백태 | 0.2 | 5.0 | | 1 | m | 5.00 |

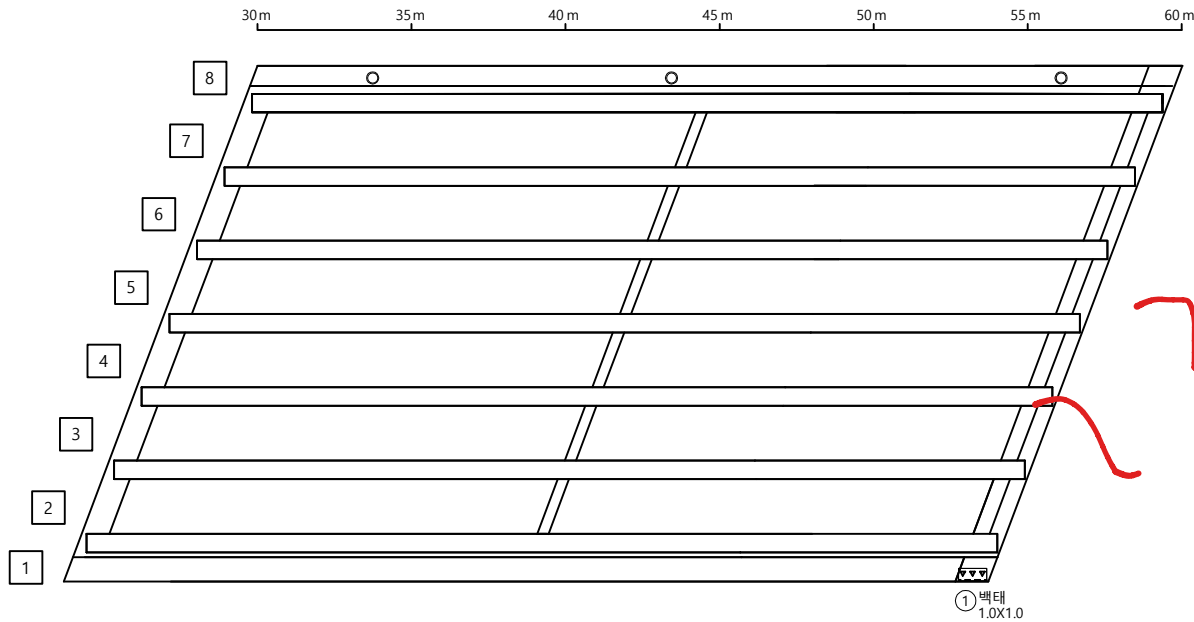
① 백태 1.0X1.0

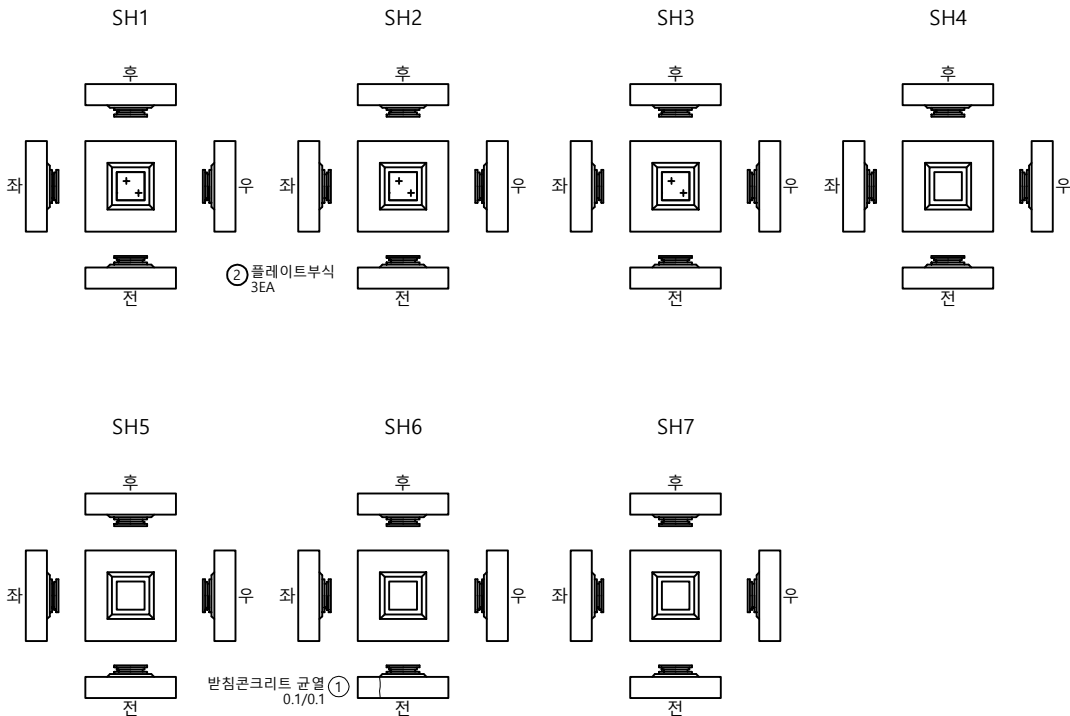
용소천교(부산) 받침장치 A1

| 받침장치 | | | | | | | | | |
|---|---|---|---|---|---|---|---|---|---|
| 1 | 구 | 교량판점 | 받침콘크리트 균열 | 0.1 | 0.1 | | 1 | m | 0.10 |
| 2 | 구 | 교량판점 | 플레이트 부식 | | | | 3 | EA | 3.00 |

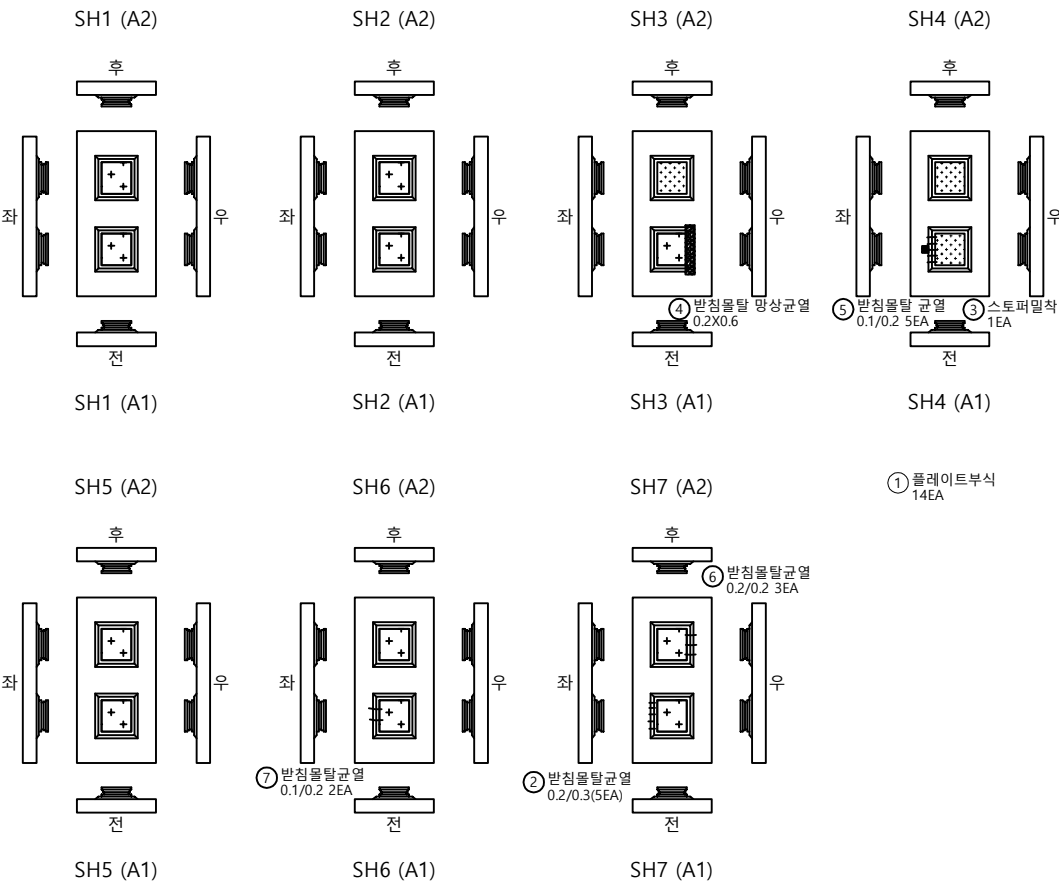
| 번호 | 신/구 | 부재명 | 손 상 현 황 | 손 상 규 모 | | | | | | 비고 |
|---|---|---|---|---|---|---|---|---|---|---|
| 1 | 구 | 교량받침 | 플레이트 부식 | | | | 14 | EA | 14.00 | |
| 2 | 구 | 교량받침 | 받침돌탈 균열 | 0.2 | 0.3 | | 5 | m | 1.50 | |

① 플레이트부식  
14EA

⑥ 받침돌탈균열  
0.2/0.2 3EA

⑦ 받침돌탈균열  
0.1/0.2 2EA

② 받침돌탈균열  
0.2/0.3(5EA)
