# 용소천교(부산) 교면포장 S1

2023년 부산울산고속도로 정밀안전점검 및 성능평가용역

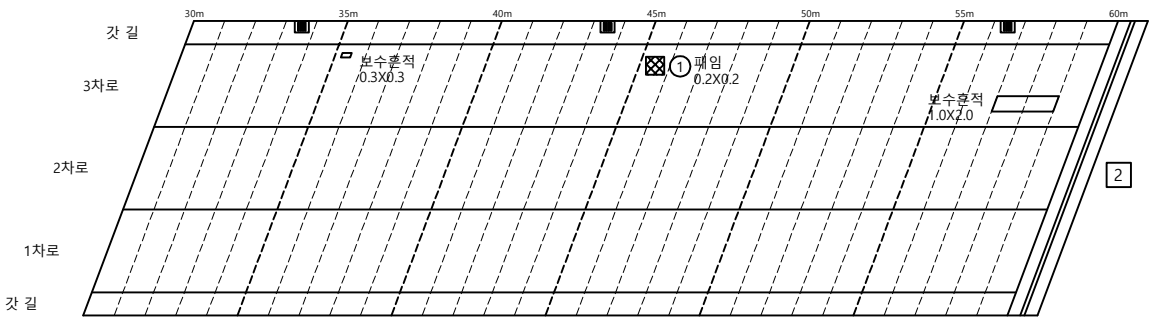
용소천교(부산) 교면포장 S2

| 교면포장 | | | | | | | | | |
|---|---|---|---|---|---|---|---|---|---|
| 1 | 구 | 교면포장 | 포장 패임 | | 0.2 | 0.2 | 1 | m <sup>2</sup> | 0.04 |

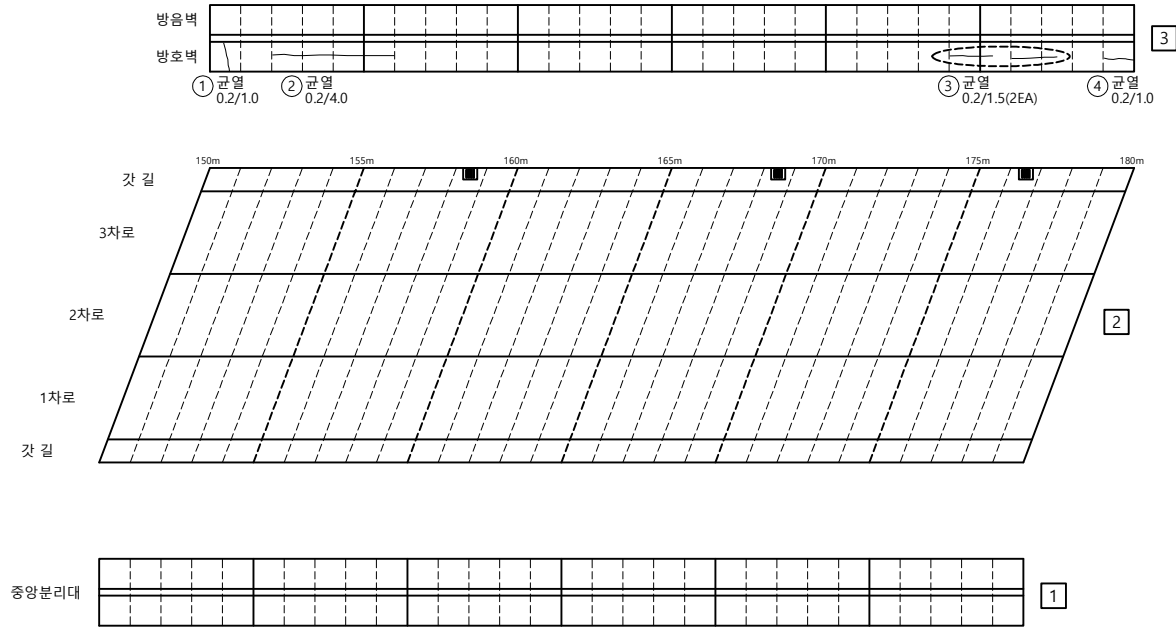
| 교면포장 S6 | | | | | | | | | |

| 교면포장 S6 | | | | | | | | | |
|---|---|---|---|---|---|---|---|---|---|
| 1 | 구 | 방호벽 | 균열부백태 | 0.2 | 1.0 | | 1 | m | 1.00 |
| 2 | 구 | 방호벽 | 균열부백태 | 0.2 | 4.0 | | 1 | m | 4.00 |
| 3 | 구 | 방호벽 | 균열부백태 | 0.2 | 1.5 | | 2 | m | 3.00 |
| 4 | 구 | 방호벽 | 균열부백태 | 0.2 | 1.0 | | 1 | m | 1.00 |

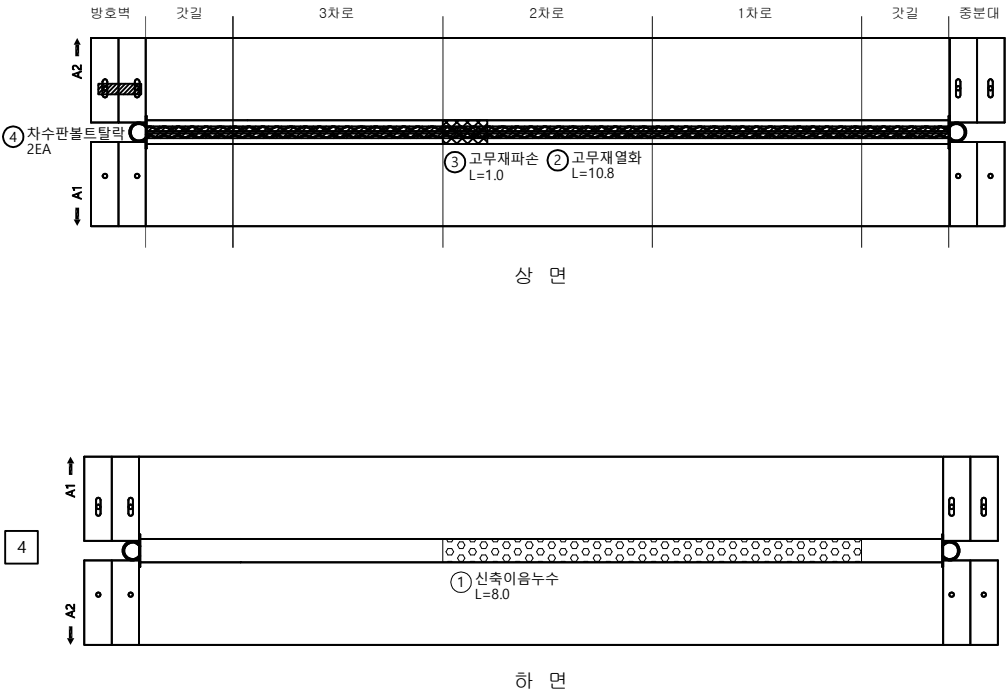
| 신축이음<br>P8 | | | | | | | | | |

| 신축이음<br>P8 | | | | | | | | | |
|---|---|---|---|---|---|---|---|---|---|
| 1 | 구 | 신축이음 | 하부누수 | | 8.0 | | 1 | m | 8.00 |

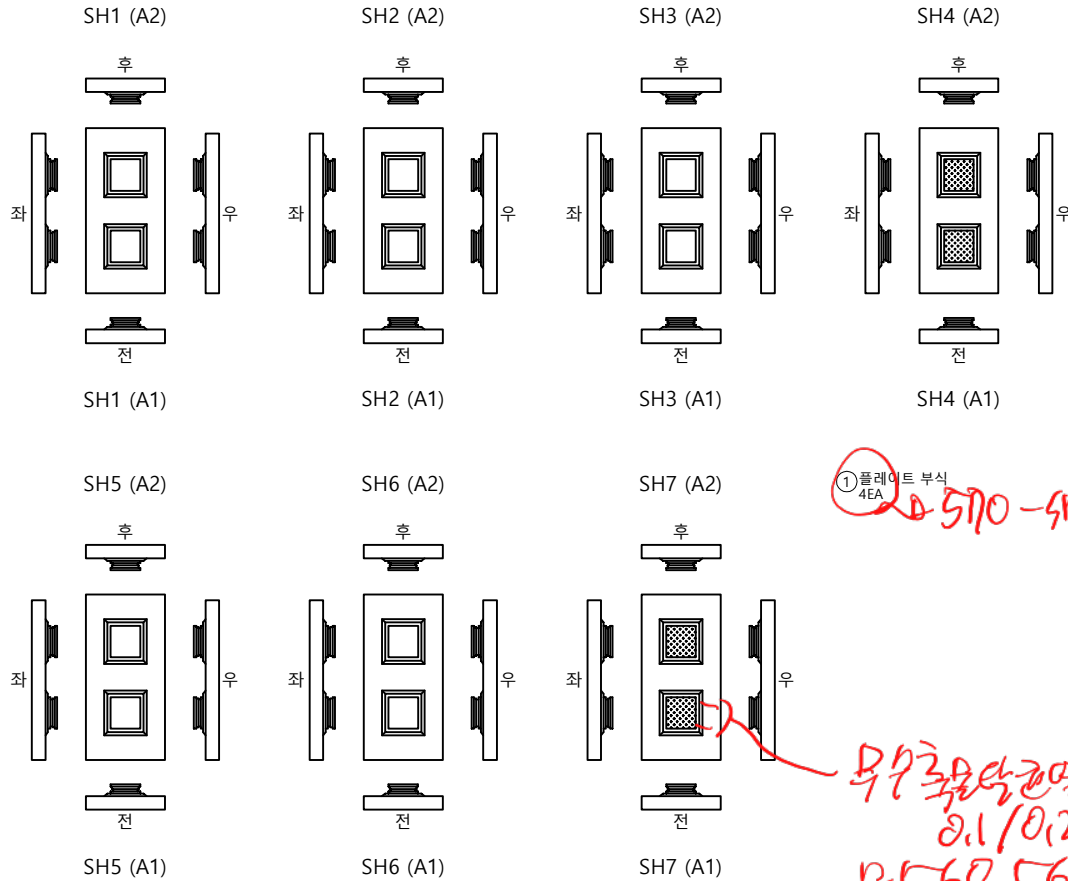
① 플레이트 부식 4EA  
2570-5H1(A1)

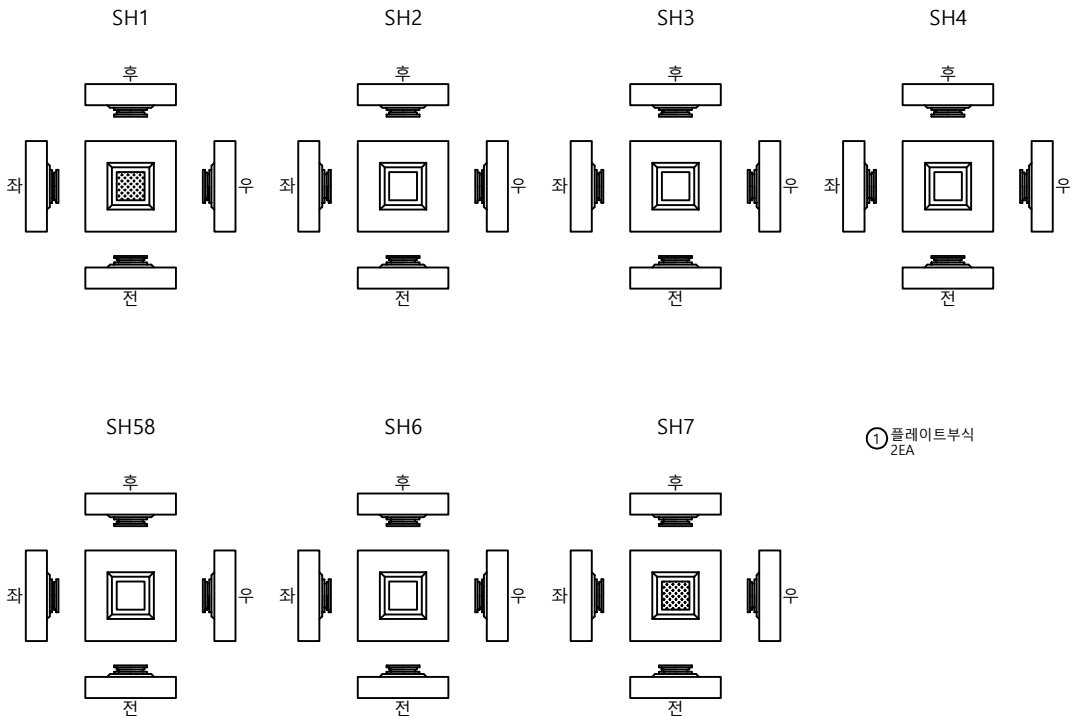
① 플레이트부식  
2EA
