## 용소천교(부산) 교면포장 S1

2023년 부산울산고속도로 정밀안전점검 및 성능평가용역

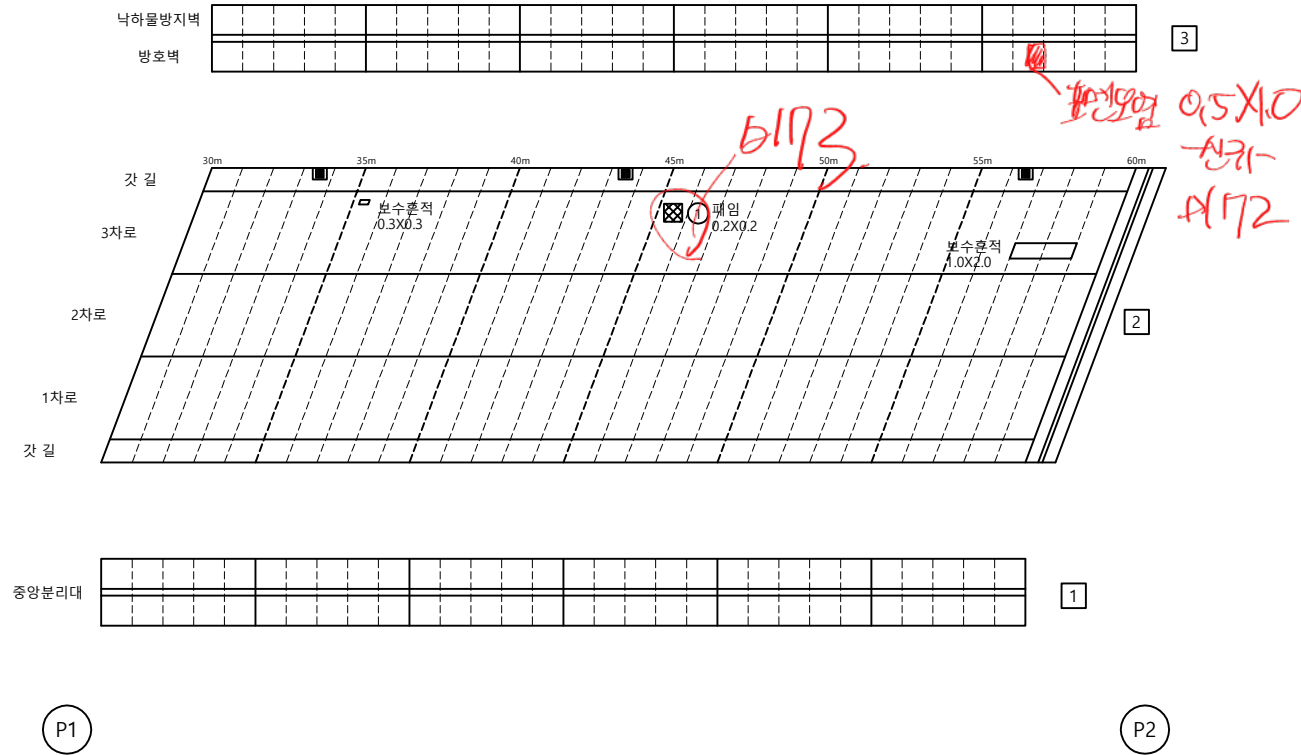
# 용소천교(부산) 교면포장 S2

| 교면포장 | | | | | | | | | | |
|---|---|---|---|---|---|---|---|---|---|---|
| 1 | 구 | 교면포장 | 포장 패임 | | 0.2 | 0.2 | 1 | m | 0.04 | |

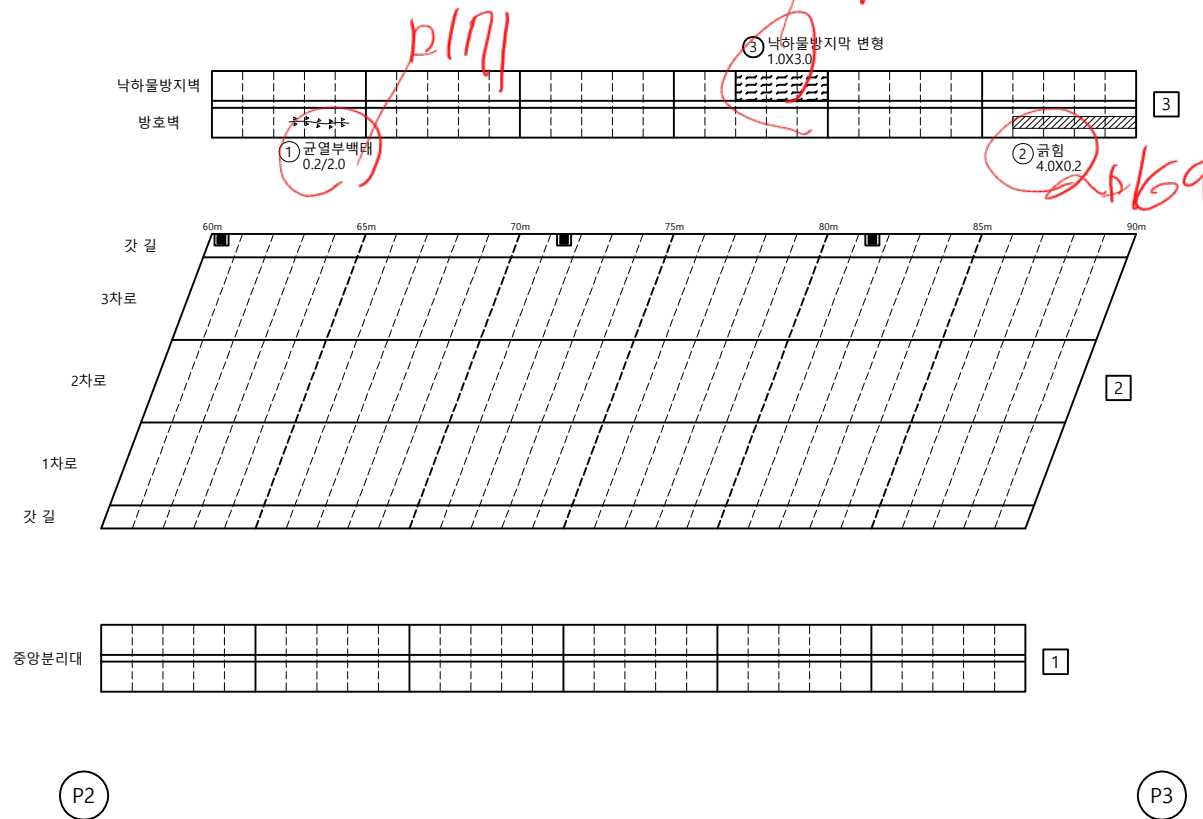
# 용소천교(부산) 교면포장 S3

| 교면포장 S3 | | | | | | | | | |
|---|---|---|---|---|---|---|---|---|---|
| 1 | 구 | 방호벽 | 균열부백태 | 0.2 | 2.0 | | 1 | m | 2.00 |

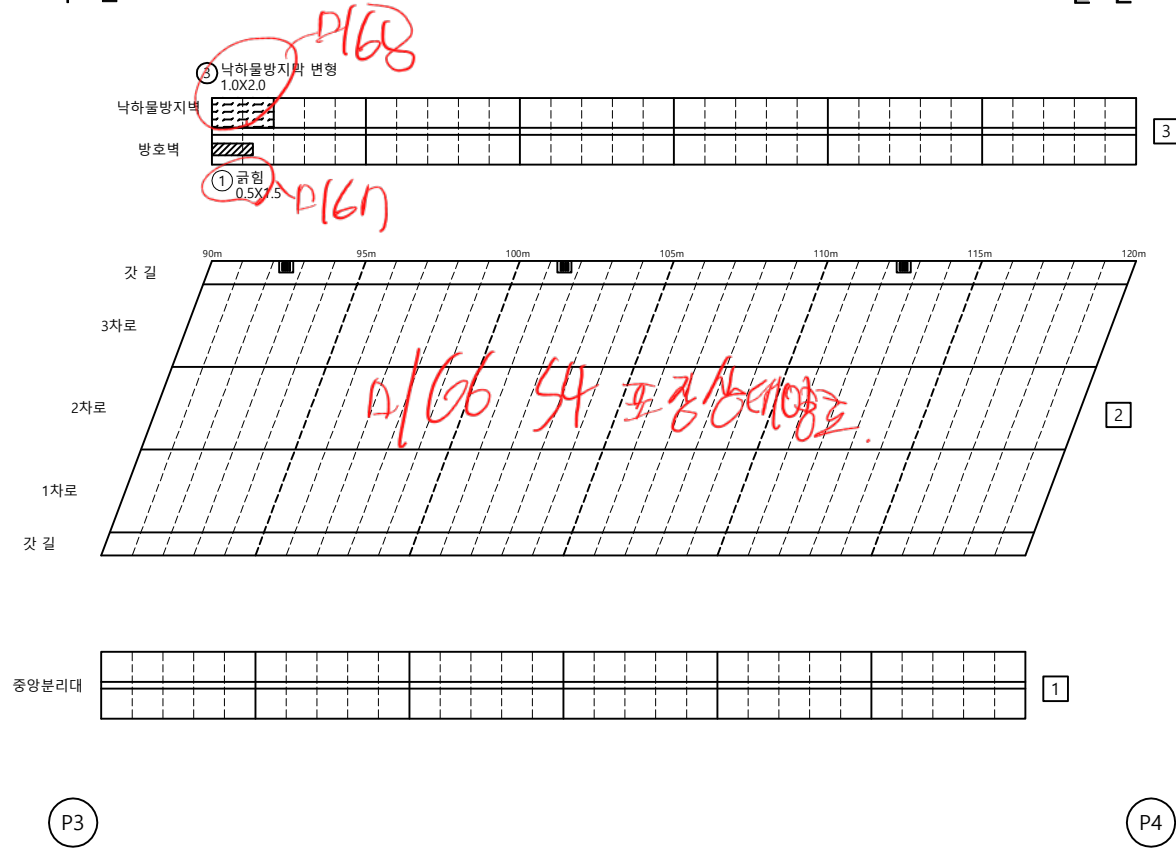
| 번호 | 신/구 | 부재명 | 손 상 현 황 | 손 상 규 모 | | | | | 비고 |
|---|---|---|---|---|---|---|---|---|---|
| 1 | 구 | 방호벽 | 균열 | | 0.5 | 1.5 | 1 | m | 0.75 |

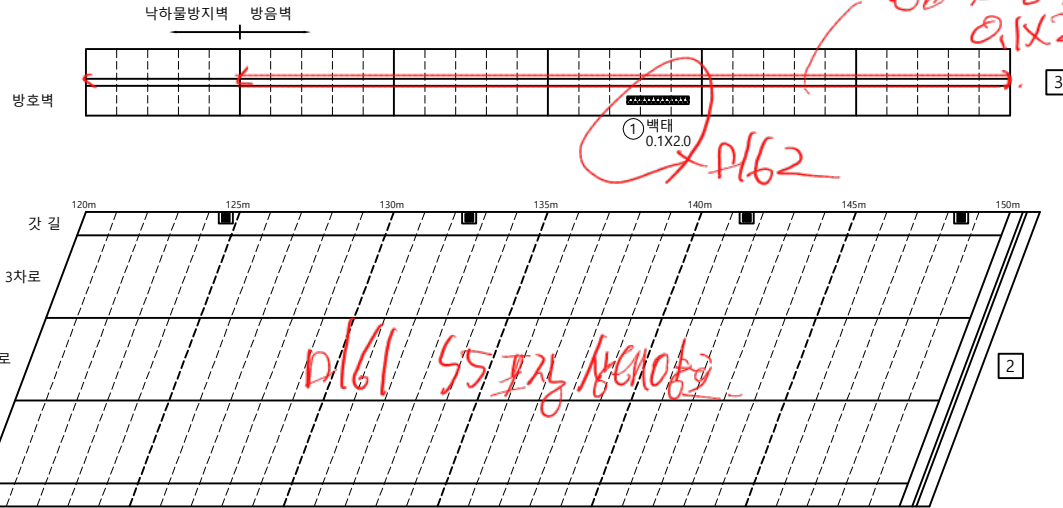
D/60-  
방호벽 고정대 부식  
0.1X2.0-선

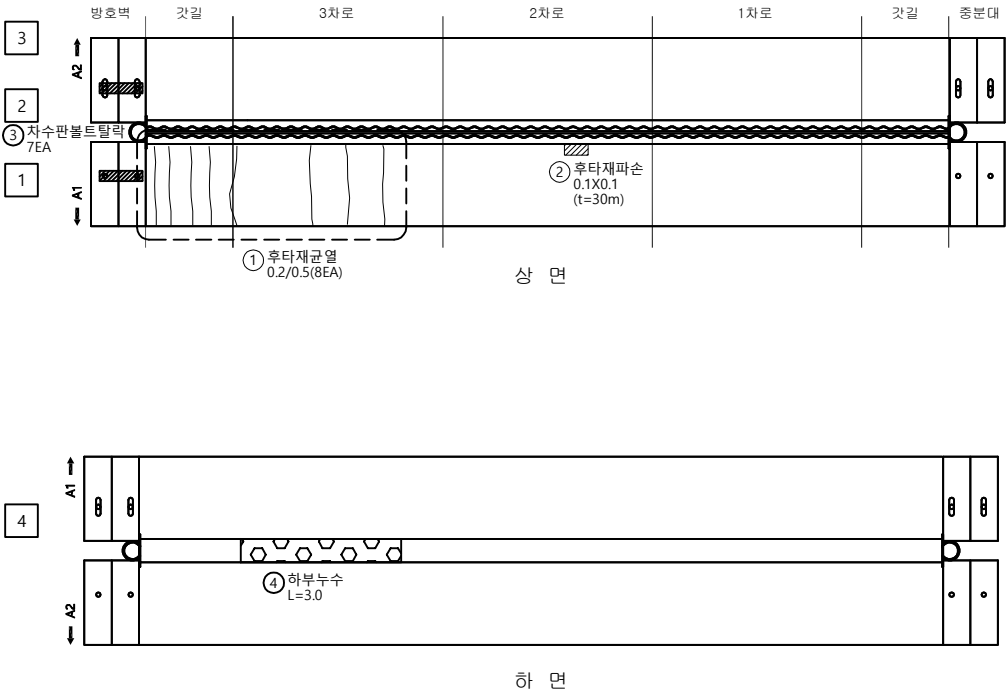
| 신축이음 | | | | | | | | | |
|---|---|---|---|---|---|---|---|---|---|
| A1 | | | | | | | | | |

| 신축이음 | | | | | | | | | |
|---|---|---|---|---|---|---|---|---|---|
| 1 | 구 | 신축이음 | 후타재 균열 | 0.2 | 0.5 | | 5 | m | 2.50 |
| 4 | 구 | 신축이음 | 해부누수 | | 3.0 | | 1 | m | 3.00 |

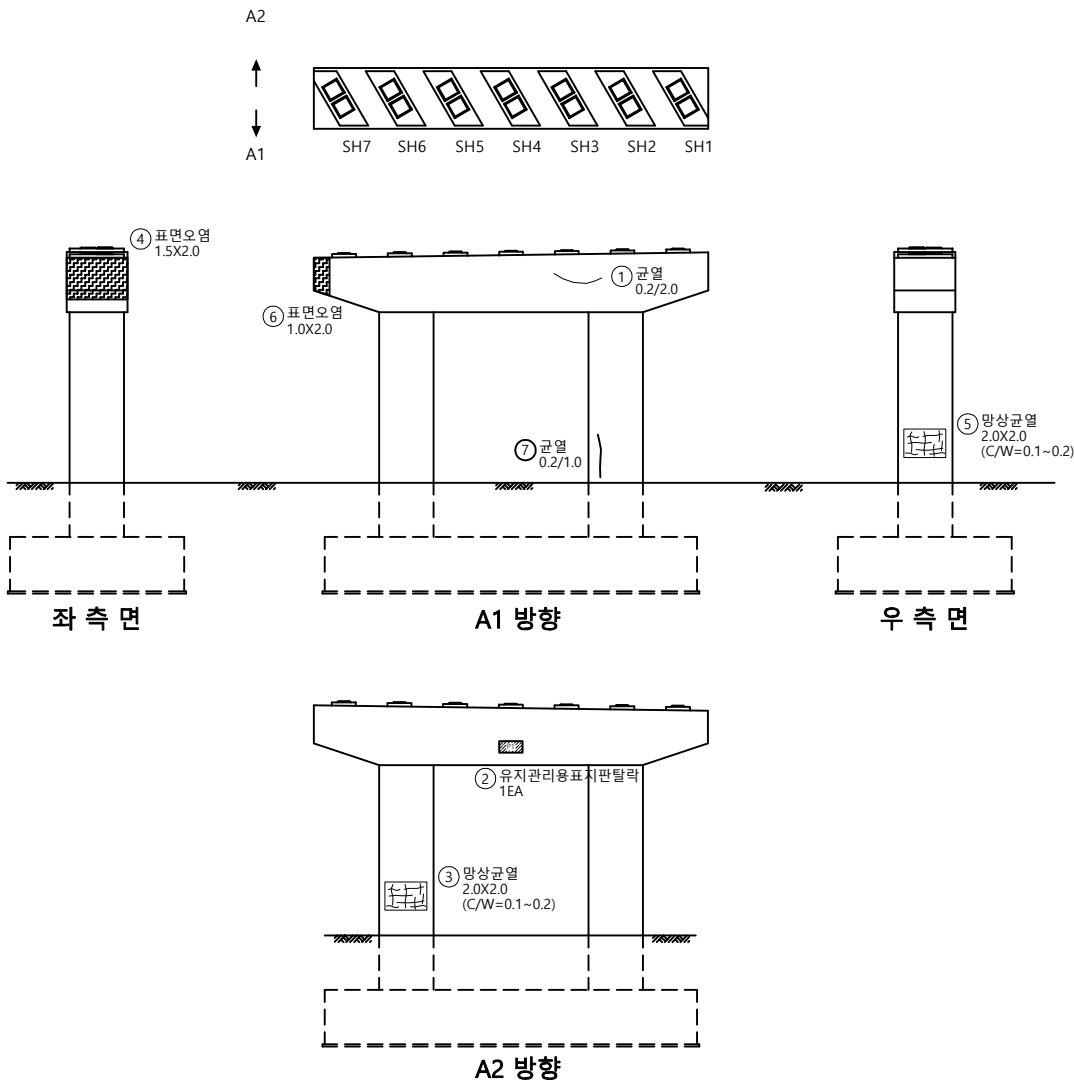
| 교각 | | | | | | | | | |
|---|---|---|---|---|---|---|---|---|---|
| P1 | | | | | | | | | |

| 교각 | | | | | | | | | |
|---|---|---|---|---|---|---|---|---|---|
| 1 | 구 | 교각 | 균열 | 0.2 | 2.0 | | 1 | m | 2.00 |
| 3 | 구 | 교각 | 망상균열 | 0.2 | 2.0 | 2.0 | 1 | m <sup>2</sup> | 4.00 |
| 5 | 구 | 교각 | 망상균열 | 0.2 | 2.0 | 2.0 | 1 | m <sup>2</sup> | 4.00 |
| 7 | 구 | 교각 | 균열 | 0.2 | 1.0 | | 1 | m | 1.00 |
