## 용소천교(울산) 교면포장 S1

## 손상물량표

2023년 부산울산고속도로 정밀안전점검 및 성능평가용역

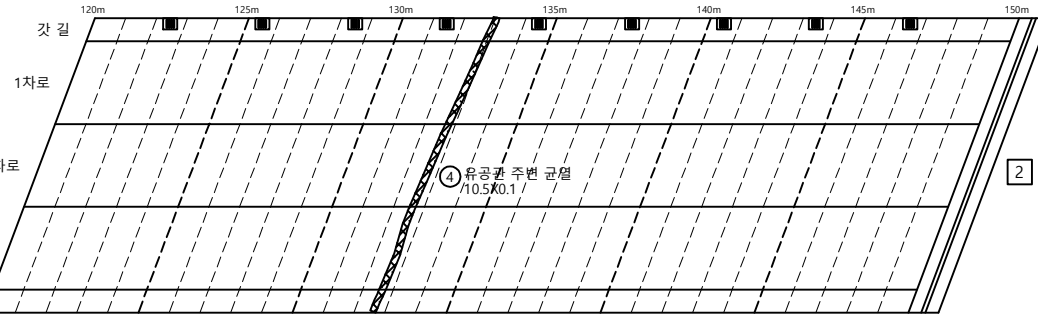
| 번호 | 선/구 | 부재명 | 손 상 원 인 | 손 상 규 모 | | | | 비고 |
|---|---|---|---|---|---|---|---|---|
| 1 | 구 | 방호벽 | 균열 | 0.2 | 0.3 | 1 | m | 0.30 |
| 2 | 구 | 방호벽 | 균열 | 0.2 | 0.4 | 1 | m | 0.40 |
| 3 | 구 | 방호벽 | 균열 | 0.2 | 0.3 | 1 | m | 0.30 |
| 4 | 구 | 방호벽 | 균열 | 0.2 | 2.2 | 1 | m | 2.20 |
| 5 | 구 | 방호벽 | 균열 | 0.2 | 0.2 | 1 | m | 0.20 |
| 6 | 구 | 방호벽 | 균열 | 0.2 | 0.2 | 1 | m | 0.20 |
| 7 | 구 | 방호벽 | 균열 | 0.2 | 0.5 | 1 | m | 0.50 |
| 8 | 구 | 방호벽 | 균열 | 0.6 | 1.5 | 1 | m | 0.90 |
| 9 | 구 | 교면포장 | 유공관 주변 균열 | 10.5 | 0.1 | 1 | m | 1.05 |

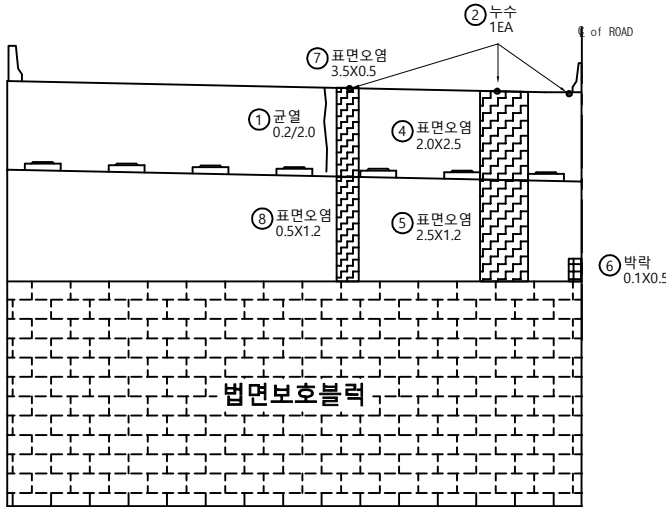
정면도

| 교대 | | | | | | | | | |
|---|---|---|---|---|---|---|---|---|---|
| 1 | 구 | 교대 | 균열 | 0.2 | 2.0 | | 1 | m | 2.00 |
| 2 | 선 | 교대 | 누수 | | | | 3 | EA | 3.00 |

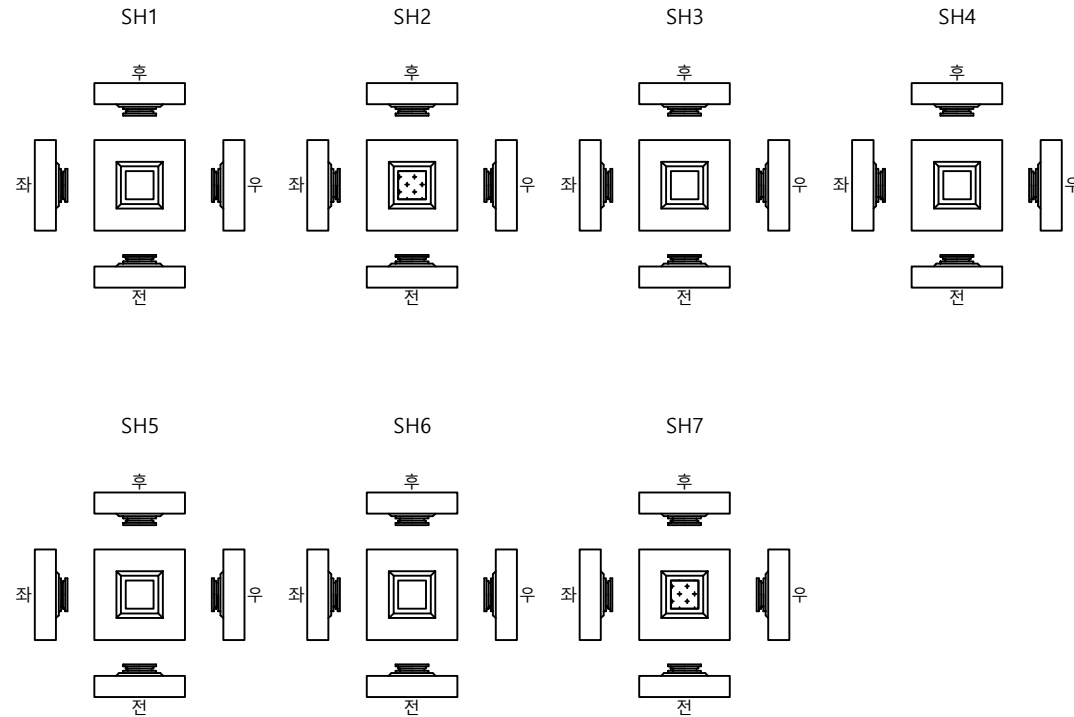
용소천교(울산) 받침장치 A1

① 받침부식  
2EA

| 번호 | 신/구 | 부재명 | 손 상 현 상 | 손 상 규 모 | | | | | | 비고 |
|---|---|---|---|---|---|---|---|---|---|---|
| 1 | 구 | 교량받침 | 플레이트 부식 | | | | 2 | EA | 2.00 | |

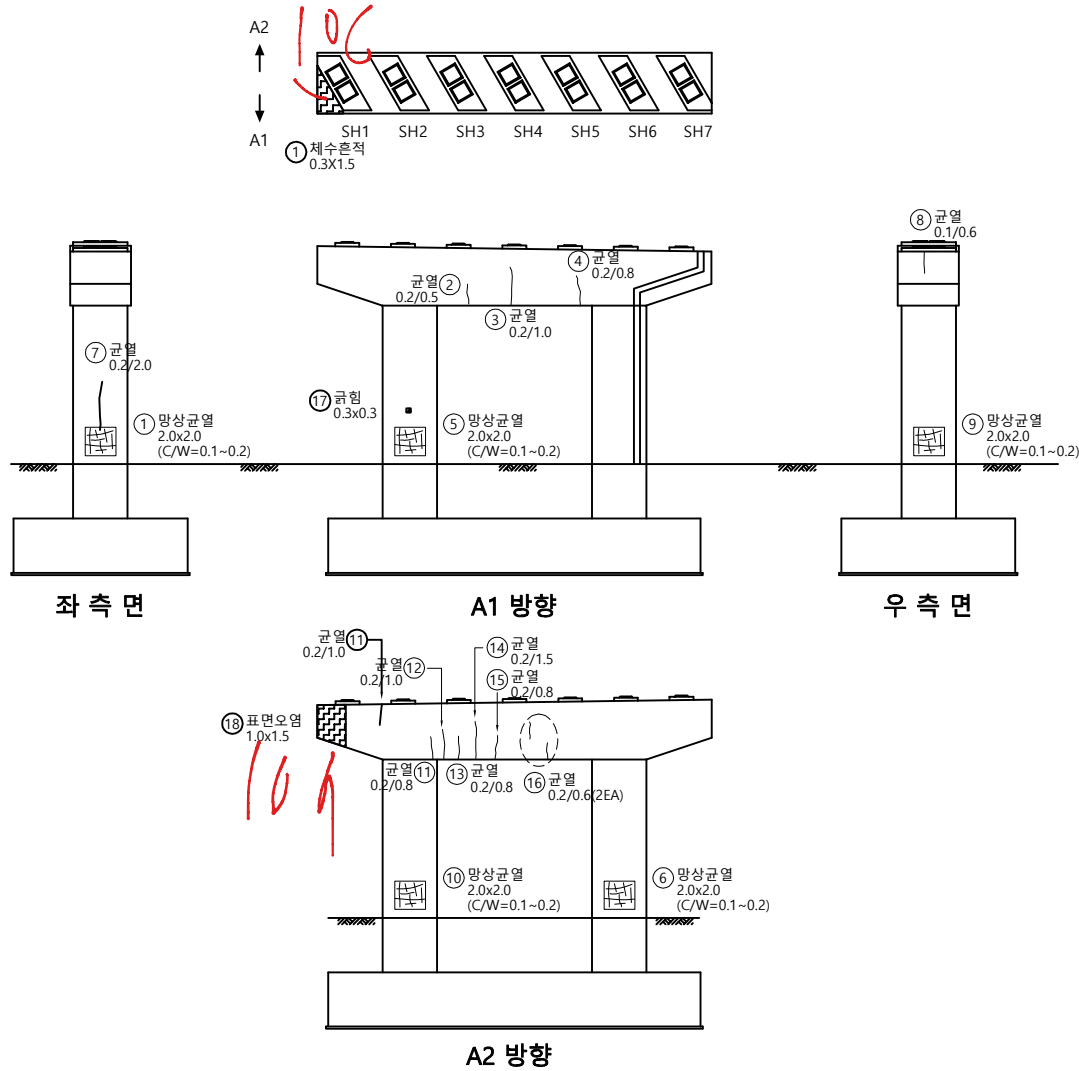
| 교각 | | | | | | | | | | |
|---|---|---|---|---|---|---|---|---|---|---|
| P1 | | | | | | | | | | |

| 교각 | | | | | | | | | | |
|---|---|---|---|---|---|---|---|---|---|---|
| 1 | 구 | 교각 | 망상균열 | 0.1 | 2.0 | 2.0 | 1 | m <sup>2</sup> | 4.00 | |
| 2 | 구 | 교각 | 균열 | 0.2 | 0.5 | | 1 | m | 0.50 | |
| 3 | 구 | 교각 | 균열 | 0.2 | 1.0 | | 1 | m | 1.00 | |
| 4 | 구 | 교각 | 균열 | 0.2 | 0.8 | | 1 | m | 0.80 | |
| 5 | 구 | 교각 | 망상균열 | | 2.0 | 2.0 | 1 | m <sup>2</sup> | 4.00 | |
| 6 | 구 | 교각 | 망상균열 | | 2.0 | 2.0 | 1 | m <sup>2</sup> | 4.00 | |
| 7 | 구 | 교각 | 균열 | 0.2 | 2.0 | | 1 | m | 2.00 | |
| 8 | 구 | 교각 | 균열 | 0.1 | 0.6 | | 1 | m | 0.60 | |
| 9 | 구 | 교각 | 망상균열 | | 2.0 | 2.0 | 1 | m <sup>2</sup> | 4.00 | |
| 10 | 구 | 교각 | 망상균열 | | 2.0 | 2.0 | 1 | m <sup>2</sup> | 4.00 | |

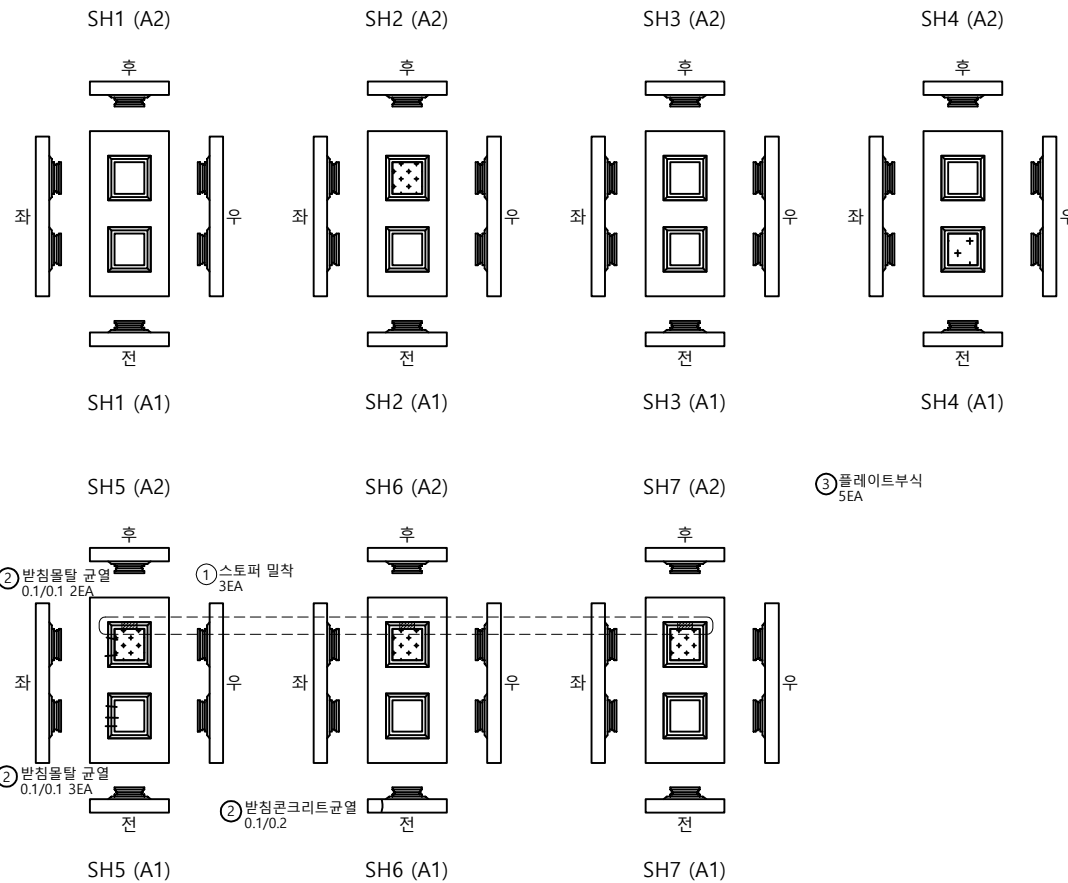
용소천교(울산) 받침장치 P1

| 받침장치 | | | | | | | | | |
|---|---|---|---|---|---|---|---|---|---|
| 2 | 구 | 교량받침 | 받침콘크리트 균열 | 0.1 | 0.2 | | 1 | m | 0.20 |
| 3 | 선 | 교량받침 | 플레이트 부식 | | | | 5 | EA | 5.00 |
| 4 | 선 | 교량받침 | 받침물탈 균열 | 0.1 | 0.1 | | 2 | m | 0.20 |
| 5 | 선 | 교량받침 | 받침물탈 균열 | 0.1 | 0.1 | | 3 | m | 0.30 |

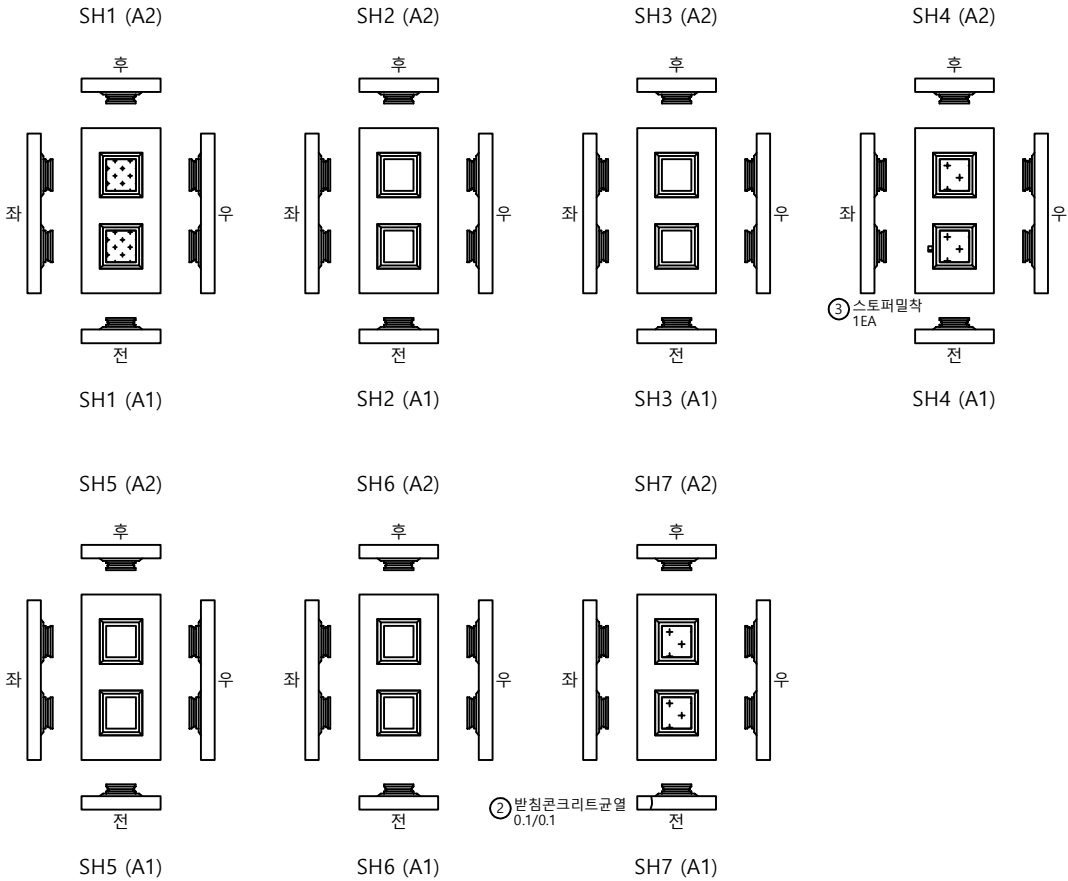
| 번호 | 선/구 | 부재명 | 손 상 현 황 | 손 상 규 모 | | | | | 비고 |
|---|---|---|---|---|---|---|---|---|---|
| 1 | 신 | 교량받침 | 플레이트 부식 | | | | 6 | EA | 6.00 |
| 2 | 구 | 교량받침 | 받침콘크리트 균열 | 0.1 | 0.1 | | 1 | m | 0.10 |

① 플레이트 부식  
6EA

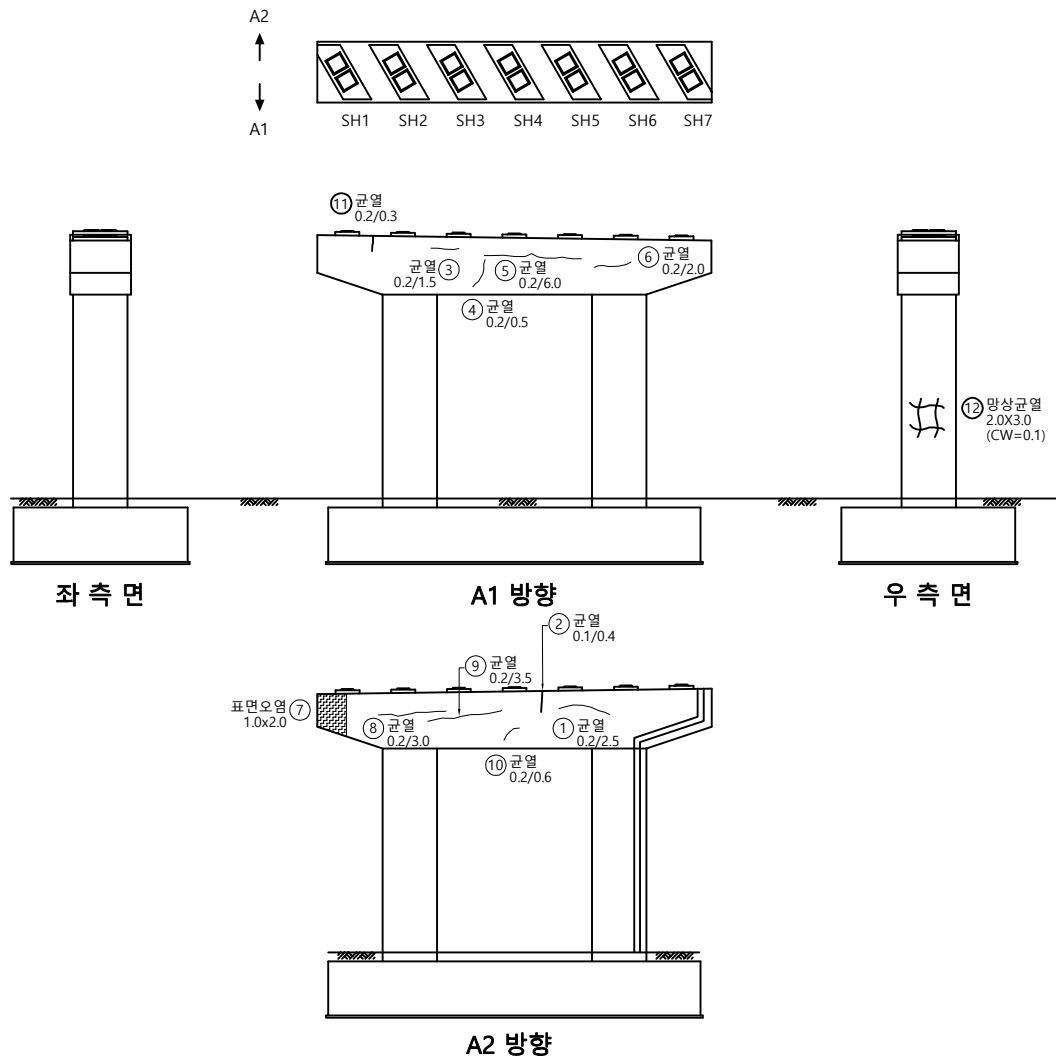
| 교각 | | | | | | | | | | |
|---|---|---|---|---|---|---|---|---|---|---|
| P4 | | | | | | | | | | |

| 교각 | | | | | | | | | | |
|---|---|---|---|---|---|---|---|---|---|---|
| 1 | 구 | 교각 | 균열 | 0.2 | 2.5 | | 1 | m | 2.50 | |
| 2 | 구 | 교각 | 균열 | 0.1 | 0.4 | | 1 | m | 0.40 | |
| 3 | 구 | 교각 | 균열 | 0.2 | 1.5 | | 1 | m | 1.50 | |
| 4 | 구 | 교각 | 균열 | 0.2 | 0.5 | | 1 | m | 0.50 | |
| 5 | 구 | 교각 | 균열 | 0.2 | 6.0 | | 1 | m | 6.00 | |
| 6 | 구 | 교각 | 균열 | 0.2 | 2.0 | | 1 | m | 2.00 | |
| 8 | 구 | 교각 | 균열 | 0.2 | 3.0 | | 1 | m | 3.00 | |
| 9 | 구 | 교각 | 균열 | 0.2 | 3.5 | | 1 | m | 3.50 | |
| 10 | 구 | 교각 | 균열 | 0.2 | 0.6 | | 1 | m | 0.60 | |
| 11 | 구 | 교각 | 균열 | 0.2 | 0.3 | | 1 | m | 0.30 | |
| 12 | 구 | 교각 | 망상균열 | 0.1 | 2.0 | 3.0 | 1 | m <sup>2</sup> | 6.00 | |

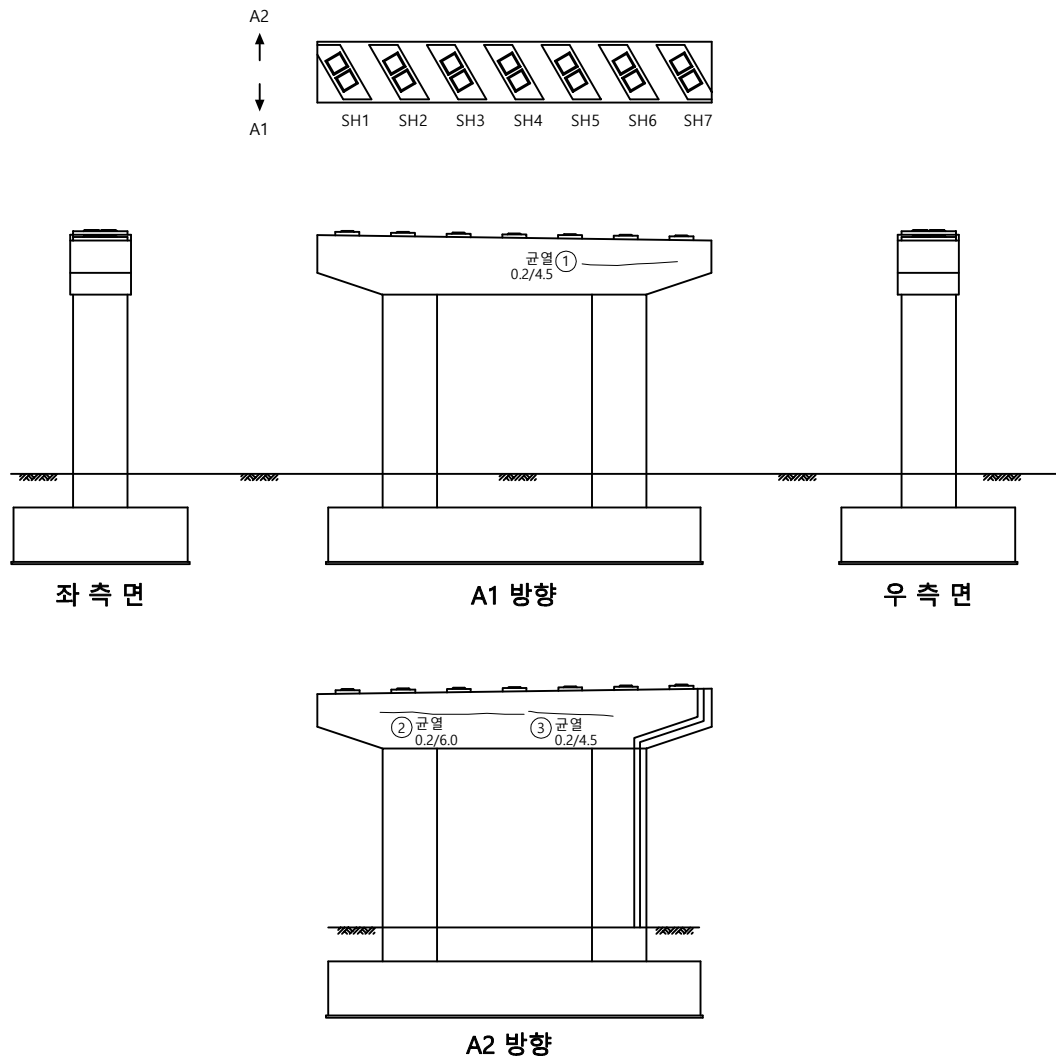
| 교각 | | | | | | | | | |
|---|---|---|---|---|---|---|---|---|---|
| P6 | | | | | | | | | |

| 교각 | | | | | | | | | |
|---|---|---|---|---|---|---|---|---|---|
| 1 | 구 | 교각 | 균열 | 0.2 | 4.5 | | 1 | m | 4.50 |
| 2 | 구 | 교각 | 균열 | 0.2 | 6.0 | | 1 | m | 6.00 |
| 3 | 구 | 교각 | 균열 | 0.2 | 4.5 | | 1 | m | 4.50 |

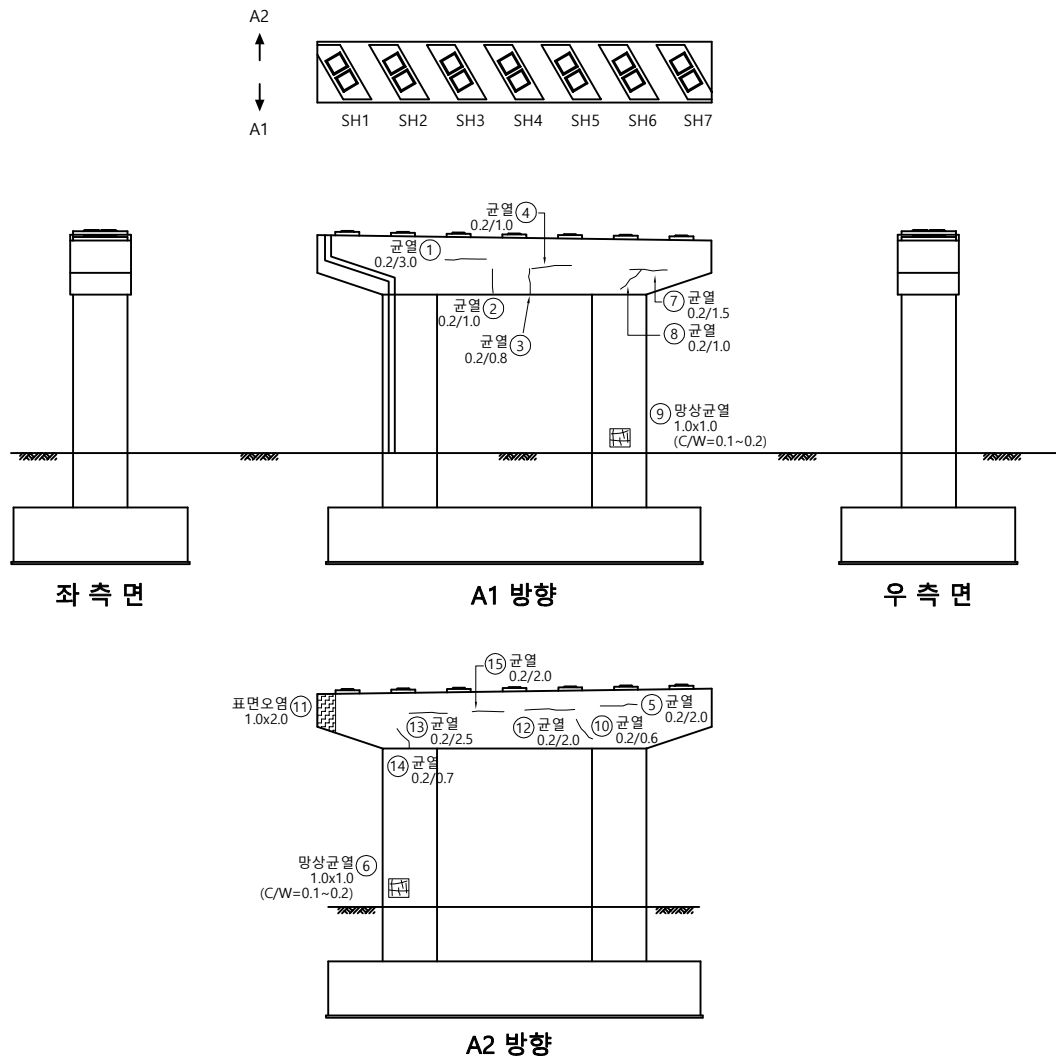
용소천교(울산) 교각 P7

| 교각 | | | | | | | | | |
|---|---|---|---|---|---|---|---|---|---|
| 1 | 구 | 교각 | 균열 | 0.2 | 3.0 | | 1 | m | 3.00 |
| 2 | 구 | 교각 | 균열 | 0.2 | 1.0 | | 1 | m | 1.00 |
| 3 | 구 | 교각 | 균열 | 0.2 | 0.8 | | 1 | m | 0.80 |
| 4 | 구 | 교각 | 균열 | 0.2 | 1.0 | | 1 | m | 1.00 |
| 5 | 구 | 교각 | 균열 | 0.2 | 2.0 | | 1 | m | 2.00 |
| 6 | 구 | 교각 | 망상균열 | 0.2 | 1.0 | 1.0 | 1 | m <sup>2</sup> | 1.00 |
| 7 | 구 | 교각 | 균열 | 0.2 | 1.5 | | 1 | m | 1.50 |
| 8 | 구 | 교각 | 균열 | 0.2 | 1.0 | | 1 | m | 1.00 |
| 9 | 구 | 교각 | 망상균열 | 0.2 | 1.0 | 1.0 | 1 | m <sup>2</sup> | 1.00 |
| 10 | 구 | 교각 | 균열 | 0.2 | 0.6 | | 1 | m | 0.60 |
| 12 | 구 | 교각 | 균열 | 0.2 | 2.0 | | 1 | m | 2.00 |
| 13 | 구 | 교각 | 균열 | 0.2 | 2.5 | | 1 | m | 2.50 |
| 14 | 구 | 교각 | 균열 | 0.2 | 0.7 | | 1 | m | 0.70 |
| 15 | 구 | 교각 | 균열 | 0.2 | 2.0 | | 1 | m | 2.00 |

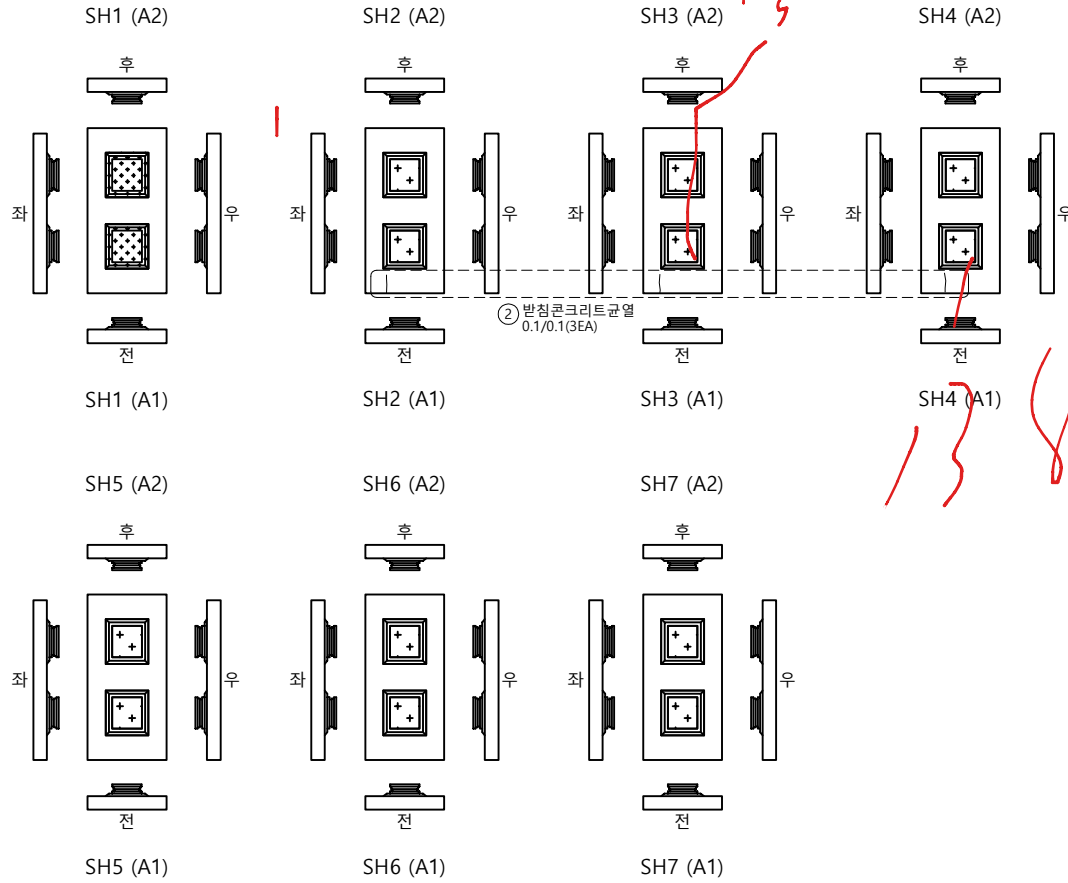
용소천교(울산) 받침장치 P8

① 받침부식  
14EA
