용소천교(울산) 교면포장 S1

| 용역명 | | 2023년 부산울산고속도로 정밀안전점검 및 성능평가용역 | | | |

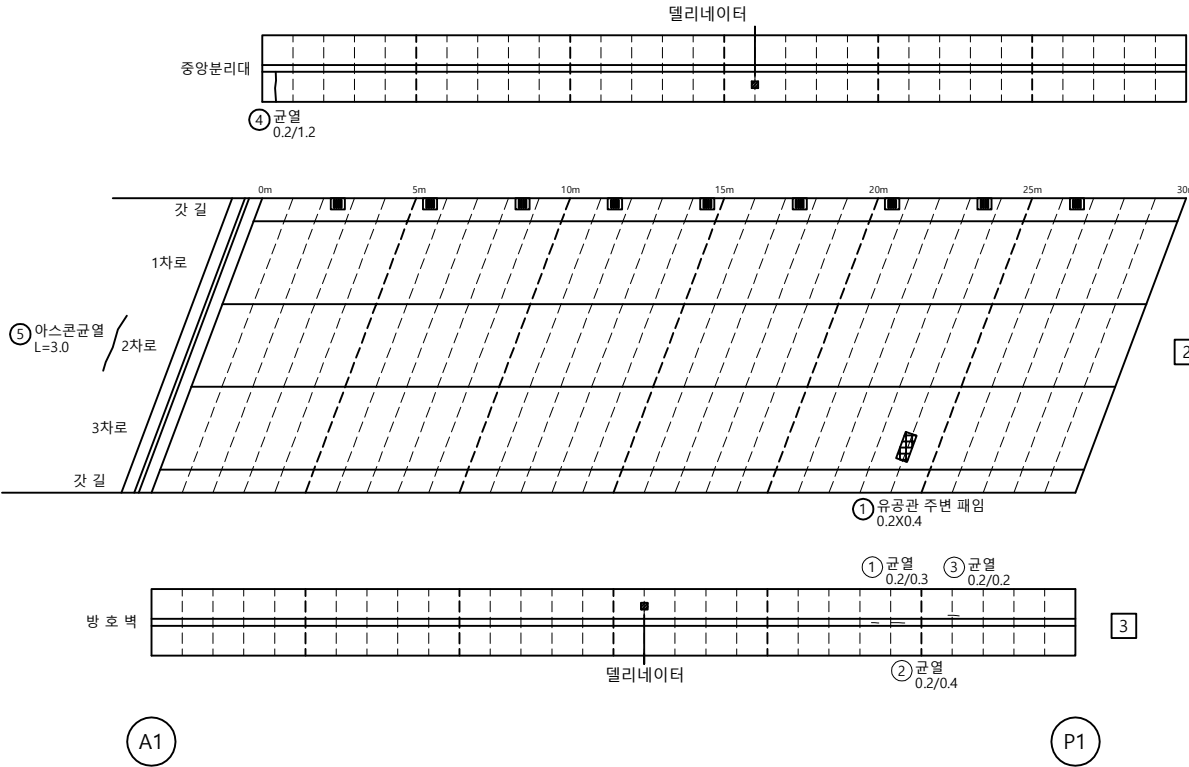
| 번호 | 신/구 | 부재명 | 손 상 현 황 | 손 상 규 모 | | | | | 비고 |
|---|---|---|---|---|---|---|---|---|---|
| 1 | 구 | 방호벽 | 균열 | 0.2 | 0.3 | | 1 | m | 0.30 |
| 2 | 구 | 방호벽 | 균열 | 0.2 | 0.4 | | 1 | m | 0.40 |
| 3 | 구 | 방호벽 | 균열 | 0.2 | 0.2 | | 1 | m | 0.20 |
| 4 | 구 | 방호벽 | 균열 | 0.2 | 1.2 | | 1 | m | 1.20 |
| 5 | 구 | 교면포장 | 모장균열 | 0.5 | 3.0 | | 1 | m | 3.00 |
| 6 | 신 | 교면포장 | 유공관 주변 패임 | | 0.2 | 0.4 | 1 | m | 0.08 |

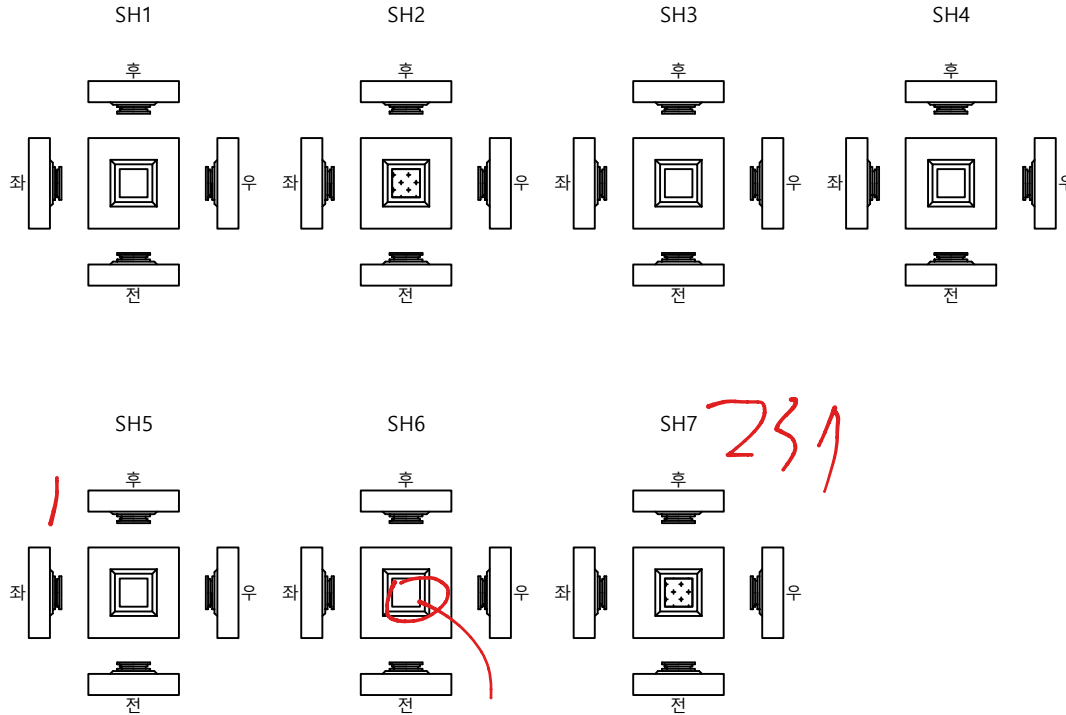
용소천교(울산) 받침장치 A1

① 받침부식  
2EA

| 번호 | 신/구 | 부재명 | 손 상 현 황 | 손 상 규 모 | | | | | | 비고 |
|---|---|---|---|---|---|---|---|---|---|---|
| 1 | 구 | 교량받침 | 플레이트 부식 | | | | 2 | EA | 2.00 | |

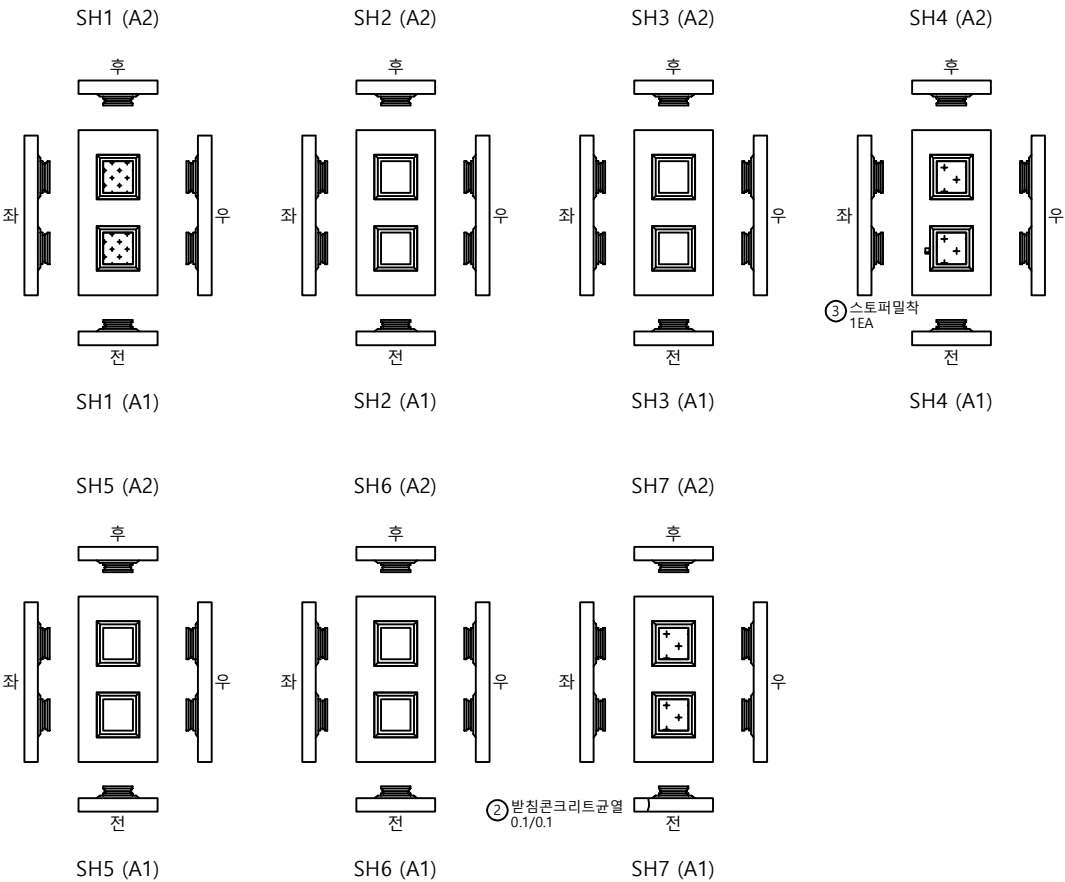
| 번호 | 선/구 | 부재명 | 손 상 현 황 | 손 상 규 모 | | | | | 비고 |
|---|---|---|---|---|---|---|---|---|---|
| 1 | 신 | 교량받침 | 플레이트 부식 | | | | 6 | EA | 6.00 |
| 2 | 구 | 교량받침 | 받침콘크리트 균열 | 0.1 | 0.1 | | 1 | m | 0.10 |

① 플레이트 부식  
6EA

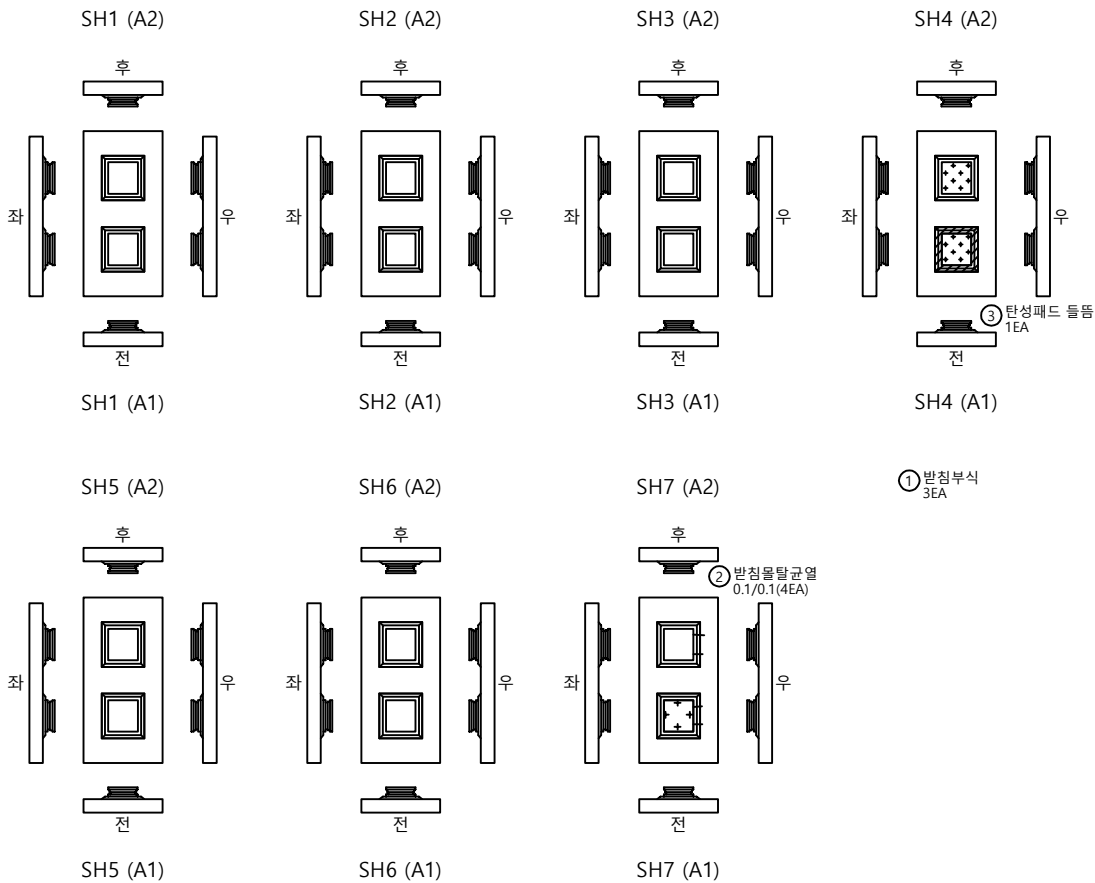
| 번호 | 신/구 | 부재명 | 손 상 현 황 | 손 상 규 모 | | | | | 비고 |
|---|---|---|---|---|---|---|---|---|---|
| 1 | 신 | 교량받침 | 플레이트 부식 | | | | 3 | EA | 3.00 |
| 2 | 구 | 교량받침 | 받침돌발 균열 | 0.1 | 0.1 | | 4 | m | 0.40 |

① 받침부식 3EA

② 받침물탈균열 0.1/0.1(4EA)
