## 용소천교(울산) 교면포장 S1

2023년 부산울산고속도로 정밀안전점검 및 성능평가용역

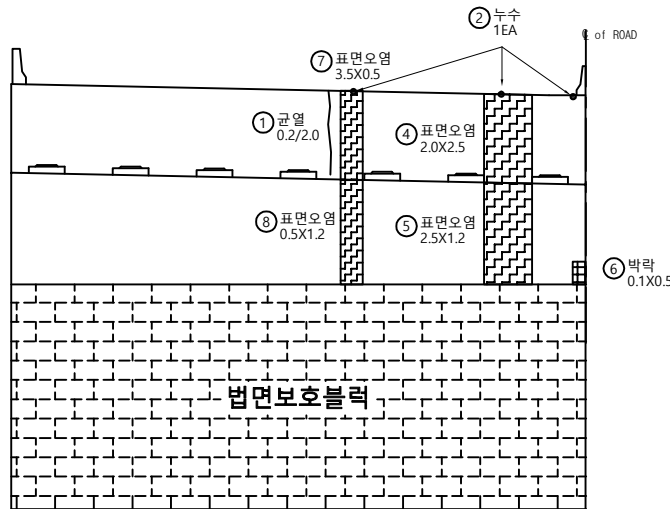
정면도

| 교대 | | | | | | | | | |
|---|---|---|---|---|---|---|---|---|---|
| 1 | 구 | 교대 | 균열 | 0.2 | 2.0 | | 1 | m | 2.00 |
| 2 | 선 | 교대 | 누수 | | | | 3 | EA | 3.00 |

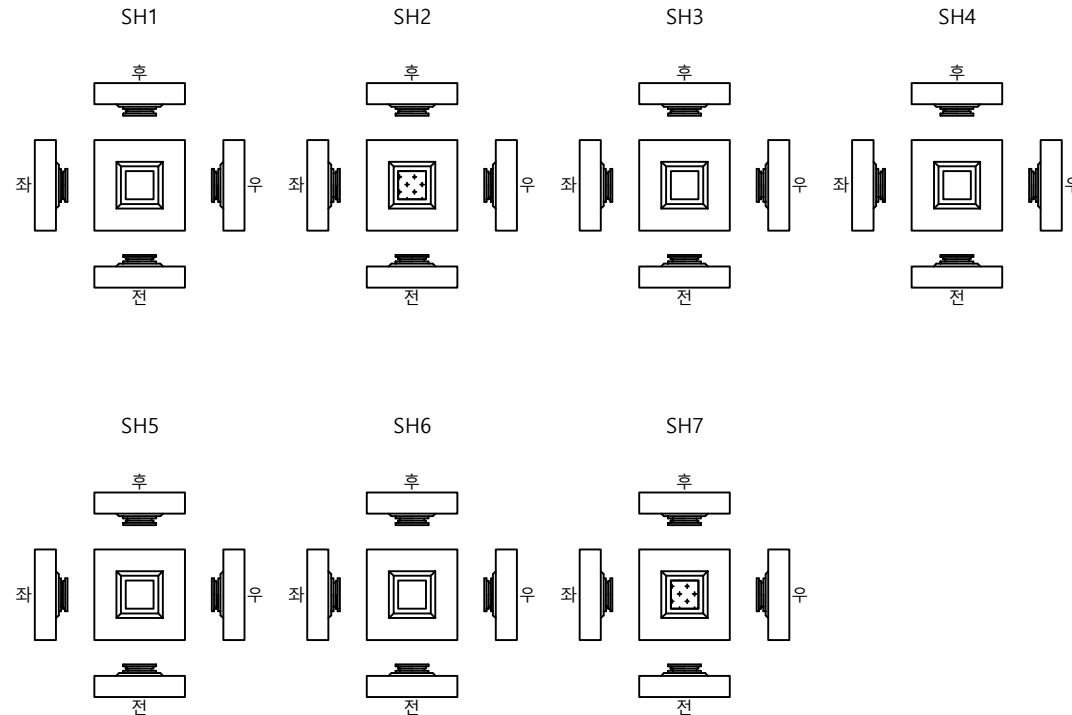
용소천교(울산) 받침장치 A1

① 받침부식  
2EA

| 번호 | 신/구 | 부재명 | 손 상 현 상 | 손 상 규 모 | | | | | | 비고 |
|---|---|---|---|---|---|---|---|---|---|---|
| 1 | 구 | 교량받침 | 플레이트 부식 | | | | 2 | EA | 2.00 | |

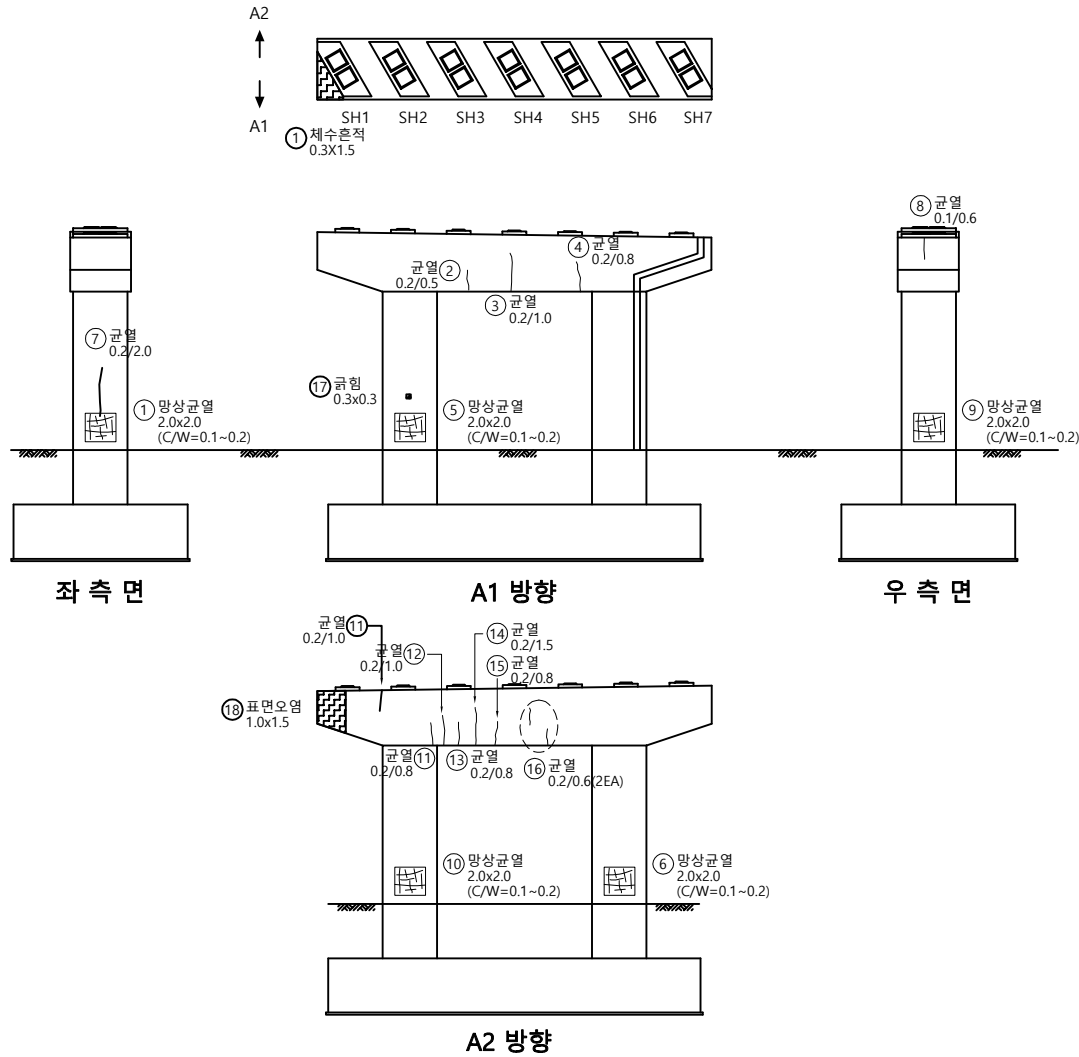
# 용소천교(울산) 교각 P1

| 교각 | | | | | | | | | |
|---|---|---|---|---|---|---|---|---|---|
| 1 | 구 | 교각 | 망상균열 | 0.1 | 2.0 | 2.0 | 1 | m <sup>2</sup> | 4.00 |
| 2 | 구 | 교각 | 균열 | 0.2 | 0.5 | | 1 | m | 0.50 |
| 3 | 구 | 교각 | 균열 | 0.2 | 1.0 | | 1 | m | 1.00 |
| 5 | 구 | 교각 | 망상균열 | | 2.0 | 2.0 | 1 | m <sup>2</sup> | 4.00 |
| 7 | 구 | 교각 | 균열 | 0.2 | 2.0 | | 1 | m | 2.00 |

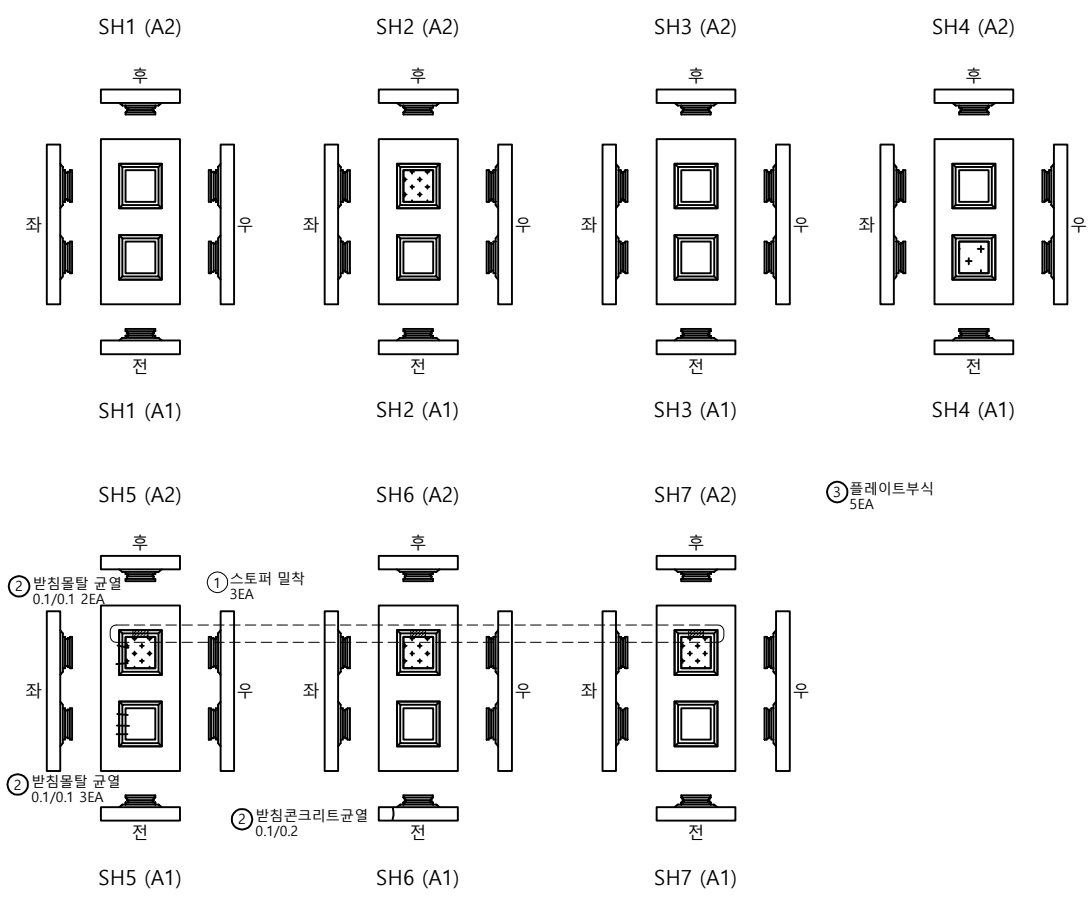
용소천교(울산) 받침장치 P1

| 받침장치 | | | | | | | | | |
|---|---|---|---|---|---|---|---|---|---|
| 2 | 구 | 교량받침 | 받침콘크리트 균열 | 0.1 | 0.2 | | 1 | m | 0.20 |
| 3 | 신 | 교량받침 | 플레이트 부식 | | | | 5 | EA | 5.00 |
| 4 | 신 | 교량받침 | 받침물탈 균열 | 0.1 | 0.1 | | 2 | m | 0.20 |
| 5 | 신 | 교량받침 | 받침물탈 균열 | 0.1 | 0.1 | | 3 | m | 0.30 |

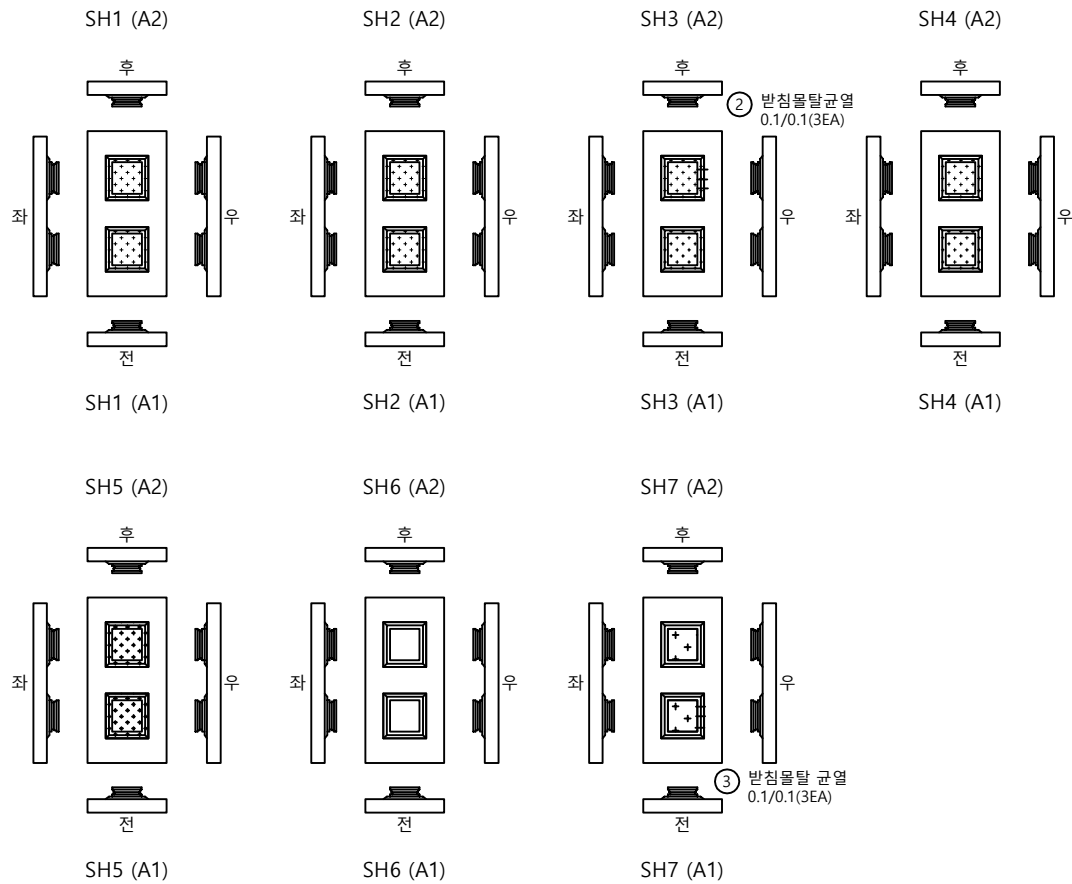
용소천교(울산) 받침장치 P5

① 플레이트 부식  
12EA

| 번호 | 신/구 | 부재명 | 손 상 현 황 | 손 상 규 모 | | | | | | 비고 |
|---|---|---|---|---|---|---|---|---|---|---|
| 1 | 신 | 교량받침 | 플레이트 부식 | | | | 12 | EA | 12.00 | |
| 2 | 구 | 교량받침 | 받침물탈 균열 | 0.1 | 0.1 | | 3 | m | 0.30 | |
| 3 | 신 | 교량받침 | 받침물탈 균열 | 0.1 | 0.1 | | 3 | m | 0.30 | |

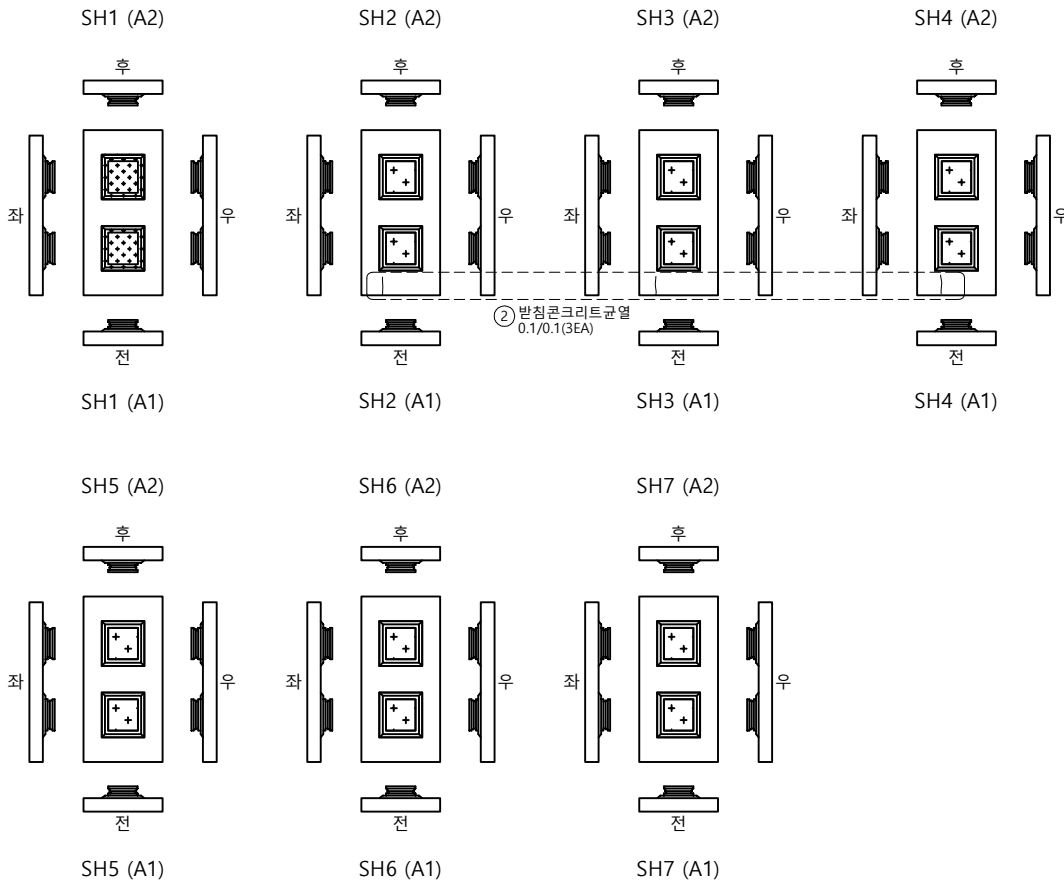
용소천교(울산) 받침장치 P8

① 받침부식  
14EA
