# I D : 울산JCT2교(부산) - 바닥판상면(S1)

| 용역명 | 2022년 부산울산고속도로<br>정기·정밀안전점검용역 |
| 도면번호 | 001 |

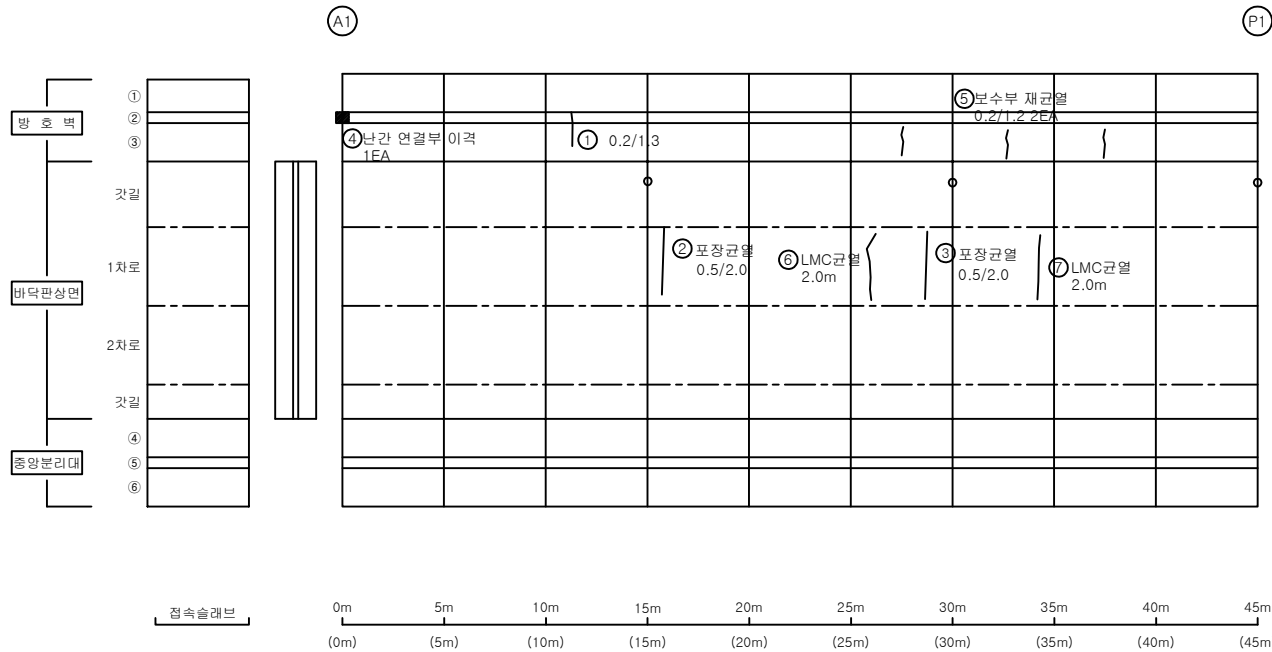
| 번호 | 신/구 | 부재명 | 손 상 현 황 | 손 상 규 모 | | | | | 비고 |
|---|---|---|---|---|---|---|---|---|---|
| 1 | 구 | 방호벽 | 균열 | 0.2 | 1.3 | | m | 1 | 1.30 |
| 2 | 구 | 포장 | LMC균열 | | 2.0 | | m | 1 | 2.00 |
| 3 | 구 | 포장 | LMC균열 | | 2.0 | | m | 1 | 2.00 |
| 4 | 신 | 방호벽 | 난간 연결부 이격 | | | | EA | 1 | 1.00 |
| 5 | 신 | 방호벽 | 보수부 재균열 | 0.2 | 1.2 | | m | 2 | 2.40 |
| 6 | 신 | 포장 | LMC균열 | | 2.0 | | m | 1 | 2.00 |
| 7 | 신 | 포장 | LMC균열 | | 2.0 | | m | 1 | 2.00 |

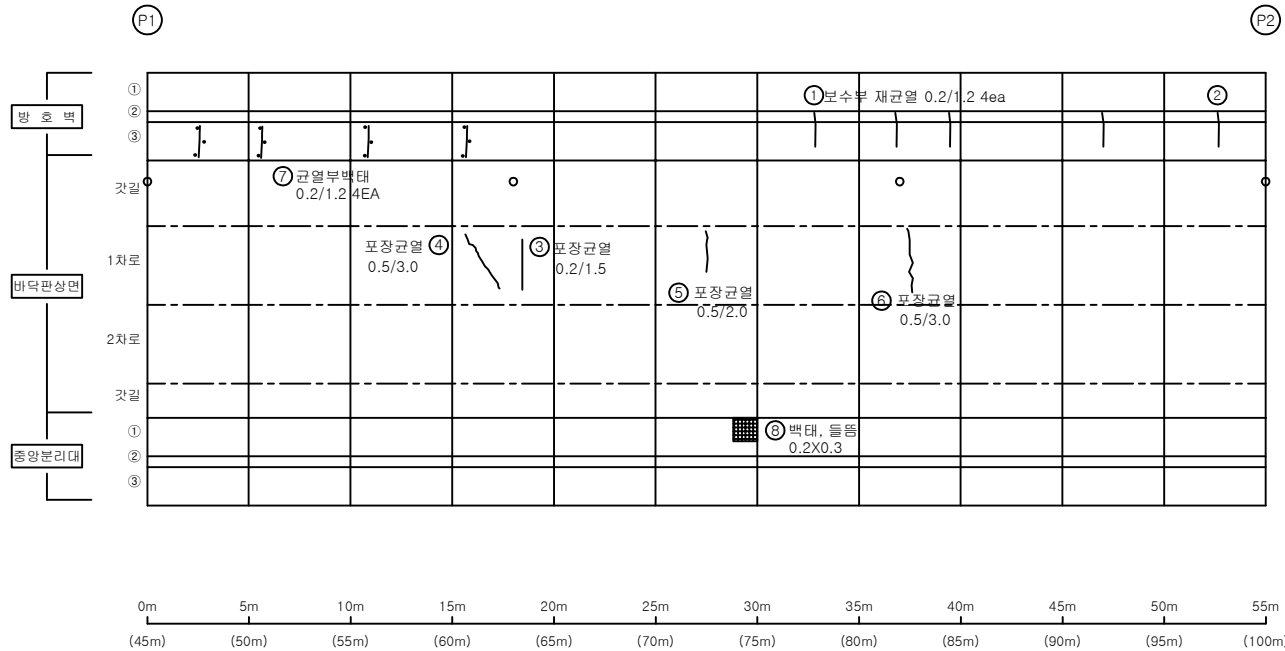
# I D : 울산JCT2교(부산) - 바닥판상면(S2)

| 번호 | 신/구 | 부재명 | 손 상 현 황 | 손 상 규 모 | | | | | 비고 |
|---|---|---|---|---|---|---|---|---|---|
| 1 | 구 | 방호벽 | 보수부 재균열 | 0.2 | 1.2 | | m | 4 | 4.80 |
| 2 | 구 | 방호벽 | 균열 | 0.2 | 1.1 | | m | 1 | 1.10 |
| 3 | 구 | 포장 | LMC균열 | | 1.5 | | m | 1 | 1.50 |
| 4 | 구 | 포장 | LMC균열 | | 3.0 | | m | 1 | 3.00 |
| 5 | 구 | 포장 | LMC균열 | | 2.0 | | m | 1 | 2.00 |
| 6 | 구 | 포장 | LMC균열 | | 3.0 | | m | 1 | 3.00 |
| 7 | 신 | 방호벽 | 균열 부백태 | 0.2 | 1.2 | | m | 4 | 4.80 |
| 8 | 신 | 방호벽 | 백태, 들뜸 | | 0.2 | 0.3 | m <sup>2</sup> | 1 | 0.06 |

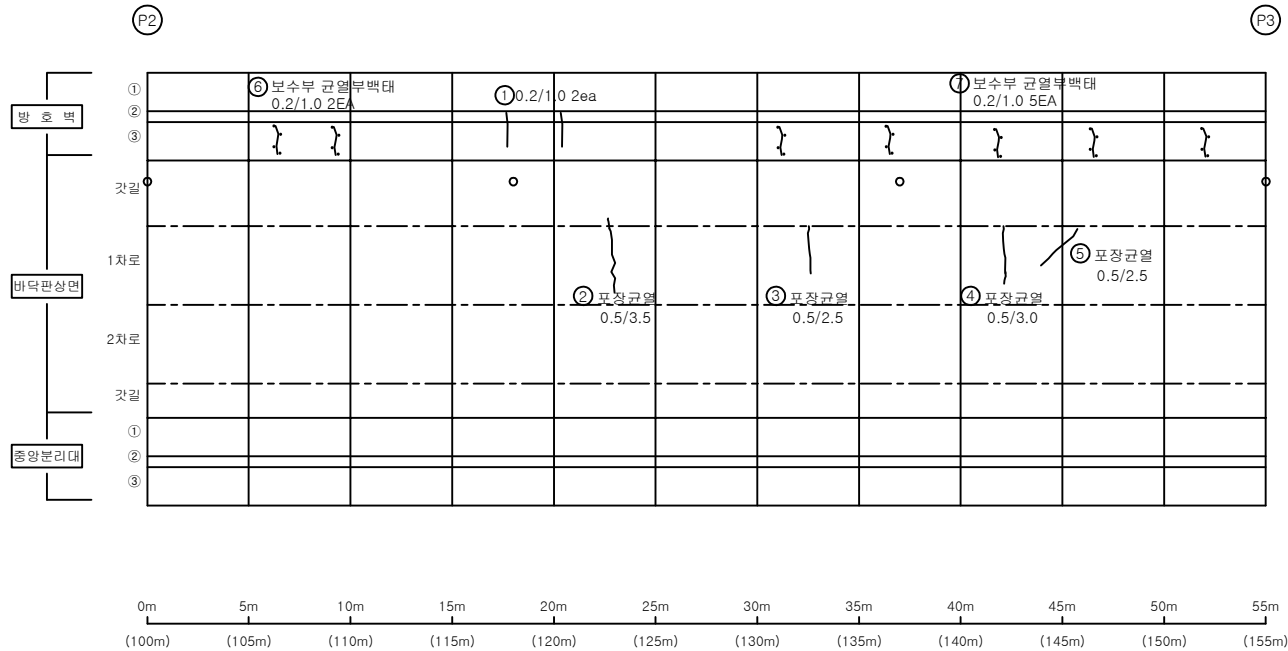
# I D : 울산JCT2교(부산) - 바닥판상면(S3)

| 번호 | 신/구 | 부재명 | 손상현황 | 손상규모 | | | | | 비고 |
|---|---|---|---|---|---|---|---|---|---|
| 1 | 구 | 방호벽 | 보수부 재균열 | 0.2 | 1.0 | | m | 2 | 2.00 |
| 2 | 구 | 포장 | LMC균열 | | 3.5 | | m | 1 | 3.50 |
| 3 | 구 | 포장 | LMC균열 | | 2.5 | | m | 1 | 2.50 |
| 4 | 구 | 포장 | LMC균열 | | 3.0 | | m | 1 | 3.00 |
| 5 | 구 | 포장 | LMC균열 | | 2.5 | | m | 1 | 2.50 |
| 6 | 신 | 방호벽 | 보수부 균열부백태 | 0.2 | 1.0 | | m | 2 | 2.00 |
| 7 | 신 | 방호벽 | 보수부 균열부백태 | 0.2 | 1.0 | | m | 5 | 5.00 |

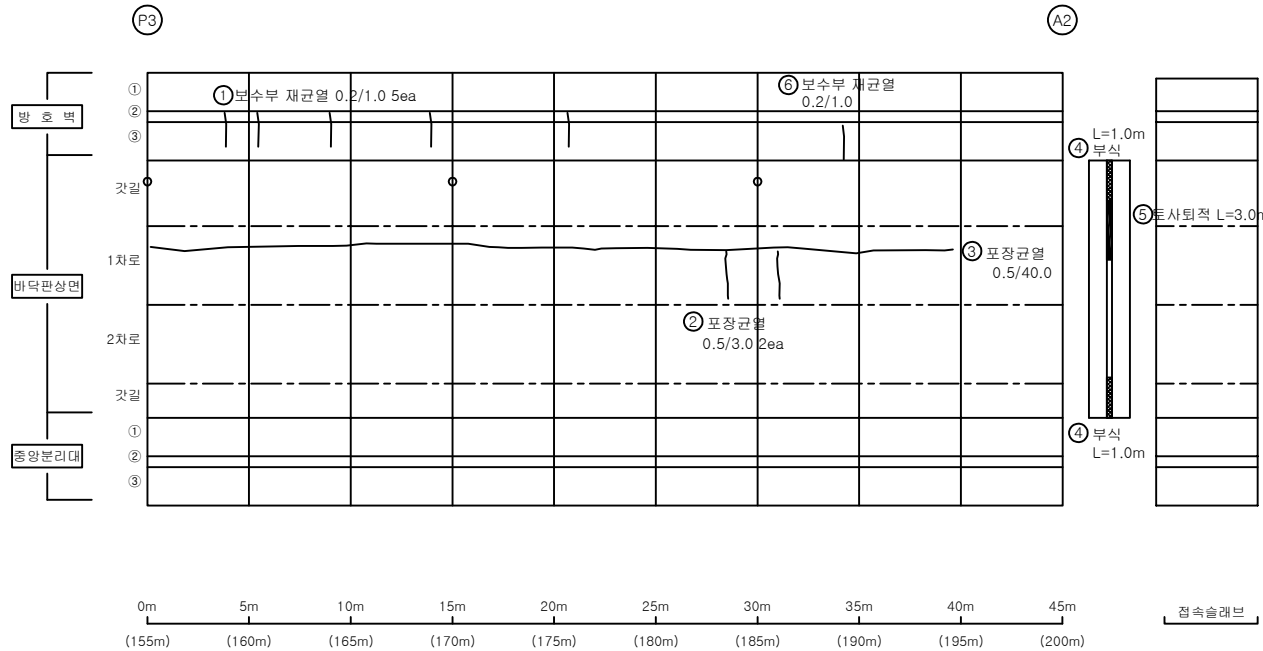
# I D : 울산JCT2교(부산) - 바닥판상면(S4)

| 번호 | 신/구 | 부재명 | 손 상 현 황 | 손 상 규 모 | | | | | 비고 |
|---|---|---|---|---|---|---|---|---|---|
| 1 | 구 | 방호벽 | 보수부 재균열 | 0.2 | 1.0 | | m | 5 | 5.00 |
| 2 | 구 | 포장 | LMC균열 | | 3.0 | | m | 2 | 6.00 |
| 3 | 구 | 포장 | LMC균열 | | 40.0 | | m | 1 | 40.00 |
| 4 | 구 | 신축이음 | 본체부식 | | 1.0 | | m | 2 | 2.00 |
| 5 | 구 | 신축이음 | 유간토사퇴적 | | 3.0 | | m | 1 | 3.00 |
| 6 | 신 | 방호벽 | 보수부 재균열 | 0.2 | 1.0 | | m | 1 | 1.00 |

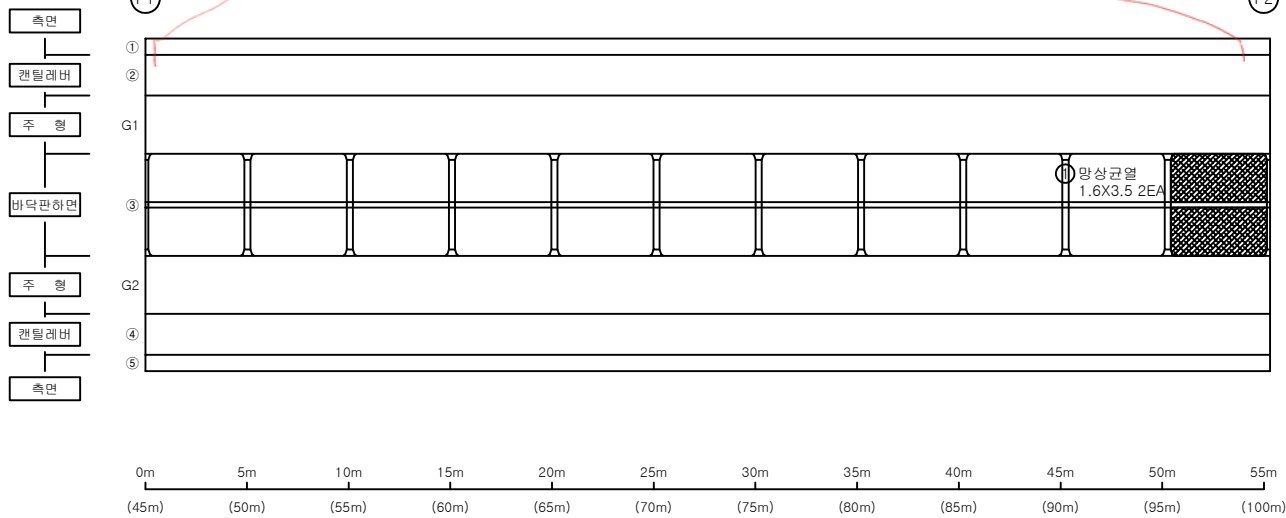
I D : 울산JCT2교(울산) - 바닥판하면(S2)

등심포장 0.2/0.5 x 29EA  
833~74

835 리터와트 S3-G1 백대라 55.0 x 2.5  
836 " S2-G1 " 45.0 x 2.5

| 번호 | 신/구 | 부재명 | 손상현황 | 손상규모 | | | | | | 비고 |
|---|---|---|---|---|---|---|---|---|---|---|
| 1 | 신 | 바닥판 | 망상균열 | | 1,6 | 3,5 | m <sup>2</sup> | 2 | 11.20 | |

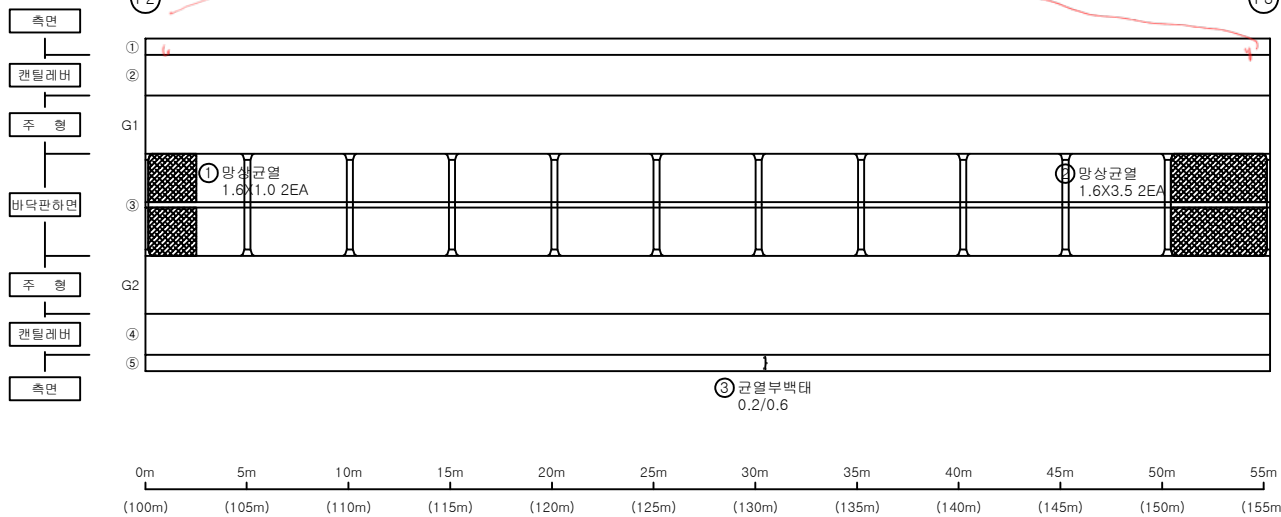
# I D : 울산JCT2교(울산) - 바닥판하면(S3)

03/232  
등반판조 02/0.5 x 376A

| 번호 | 신/구 | 부재명 | 손상현황 | 손상규모 | | | | | 비고 |
|---|---|---|---|---|---|---|---|---|---|
| 1 | 신 | 바닥판 | 망상균열 | | 1,6 | 1,0 | m | 2 | 3.20 |
| 2 | 신 | 바닥판 | 망상균열 | | 1,6 | 3,5 | m | 2 | 11.20 |
| 3 | 신 | 바닥판 | 균열부백태 | 0,2 | 0,6 | | m | 1 | 0.60 |

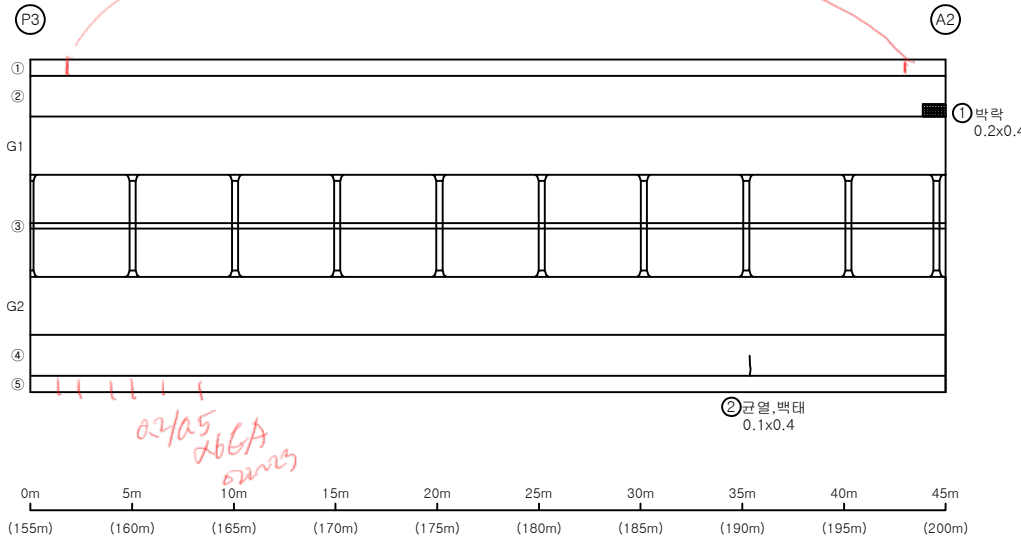
I D : 울산JCT2교(울산) - 바닥판하면(S4)

4~5 개 하역목 S4-G1 백아리 45x25

| 번호 | 신/구 | 부재명 | 손상현황 | 손상규모 | | | | | | 비고 |
|---|---|---|---|---|---|---|---|---|---|---|
| 1 | 구 | 바닥판 | 보수부 박리 | | 0.2 | 0.4 | m <sup>2</sup> | 1 | 0.08 | |
| 2 | 구 | 바닥판 | 균열, 백태 | 0.1 | 0.4 | | m | 1 | 0.40 | |

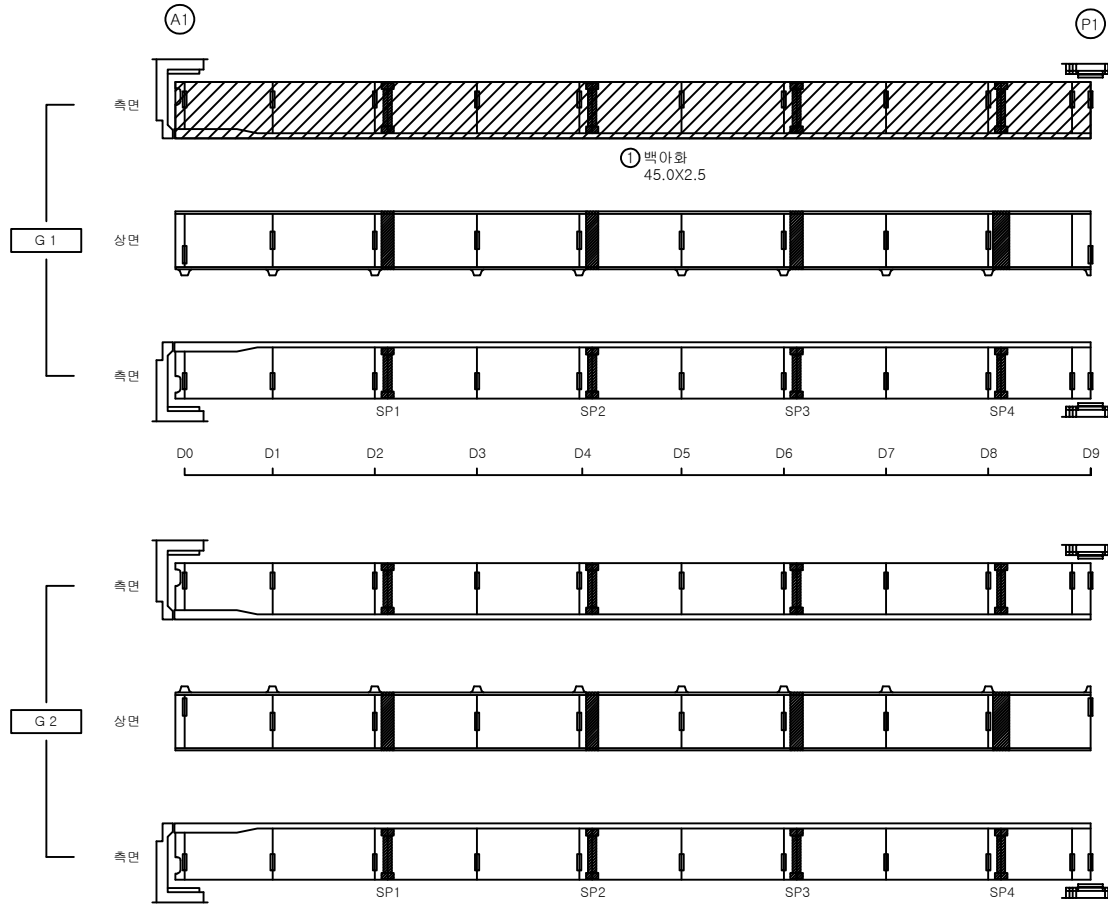
# I D : 울산JCT2교(부산) - BOX외부(S1)

| 번호 | 신/구 | 부재명 | 손상현황 | 손상규모 | | | | | | 비고 |
|---|---|---|---|---|---|---|---|---|---|---|
| 1 | 신 | 거터외부 | 백아화 | | 45.0 | 2.5 | m <sup>2</sup> | 1 | 112.50 | |

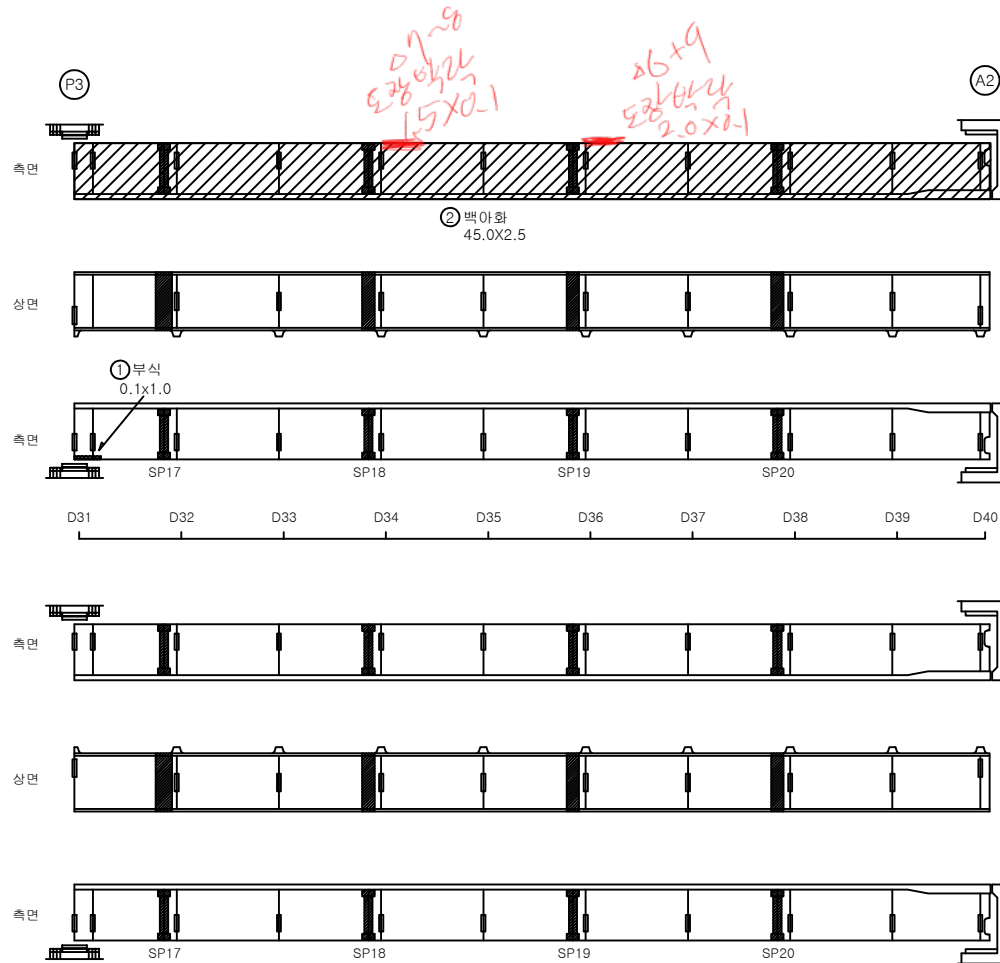
| 번호 | 신/구 | 부재명 | 손 상 현 황 | 손 상 규 모 | | | | | 비고 |
|---|---|---|---|---|---|---|---|---|---|
| 1 | 구 | 거터외부 | 부식 | | 0.1 | 1.0 | m | 1 | 0.10 |

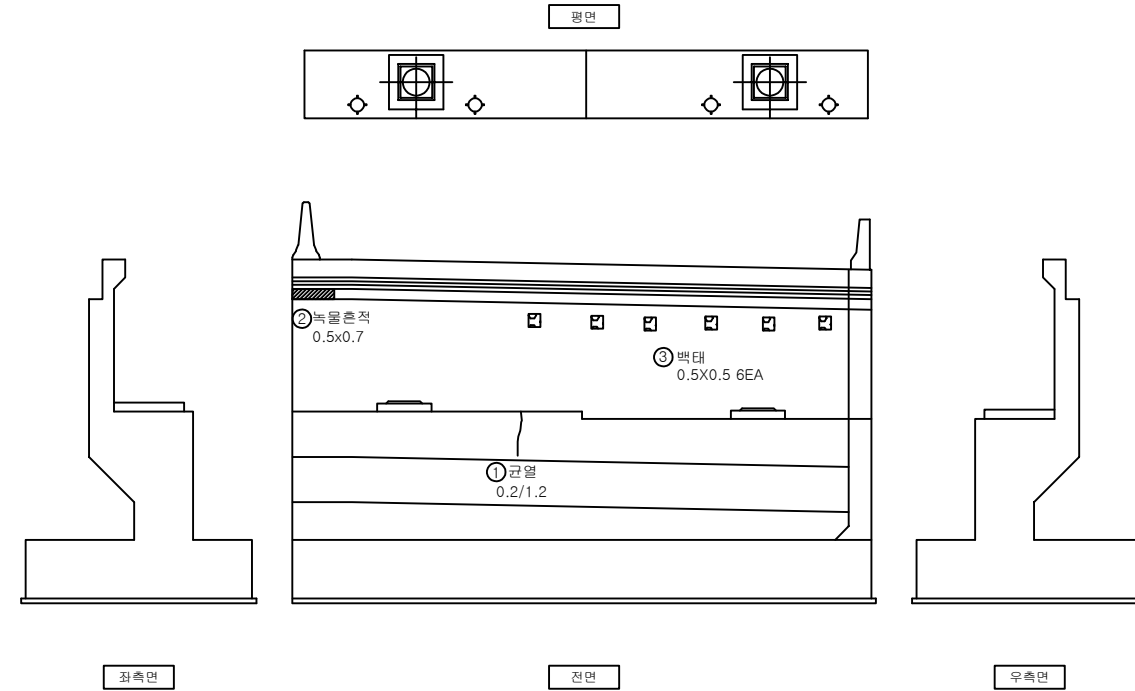
I D : 부산JCT2교(부산) - 교대 A1

| 번호 | 신/구 | 부재명 | 손상현황 | 손상규모 | | | | | 비고 |
|---|---|---|---|---|---|---|---|---|---|
| 1 | 구 | 구체 | 균열 | 0.2 | 1.2 | | m | 1 | 1.20 |

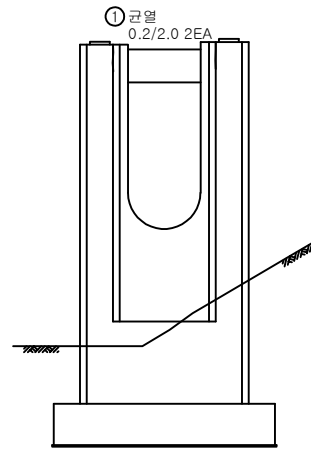
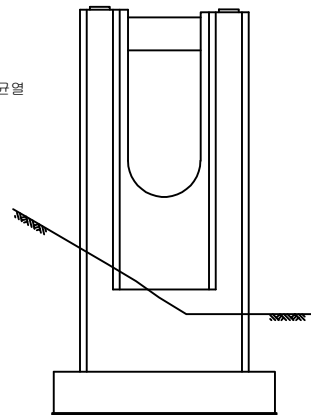
| 번호 | 신/구 | 부재명 | 손 상 현 황 | 손 상 규 모 | | | | | | 비고 |
|---|---|---|---|---|---|---|---|---|---|---|
| 1 | 신 | 교각 | 균열 | 0.2 | 2.0 | | m | 2 | 4.00 | |
| 2 | 신 | 교량받침 | 받침물상 균열 | 0.2 | 0.1 | | m | 1 | 0.10 | |

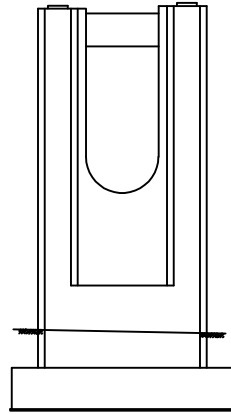
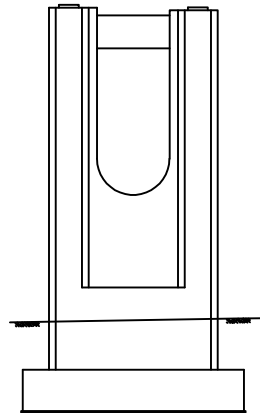
①받침볼탈 파손  
평면

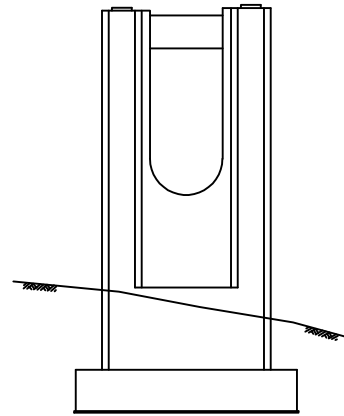
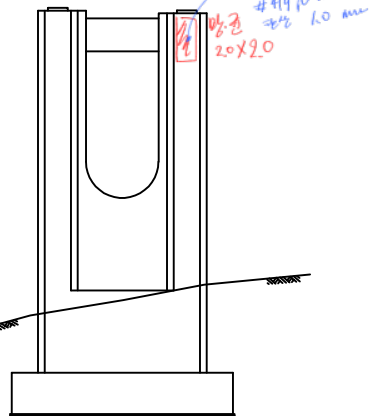
| 번호 | 신/구 | 부재명 | 손 상 현 황 | 손 상 규 모 | | | | | | 비고 |
|---|---|---|---|---|---|---|---|---|---|---|
| 1 | 신 | 거더외부 | 받침볼탈 균열 | 0.1 | 0.2 | | m | 2 | 0.40 | |

① 받침볼탈 균열  
0.1/0.2 2EA

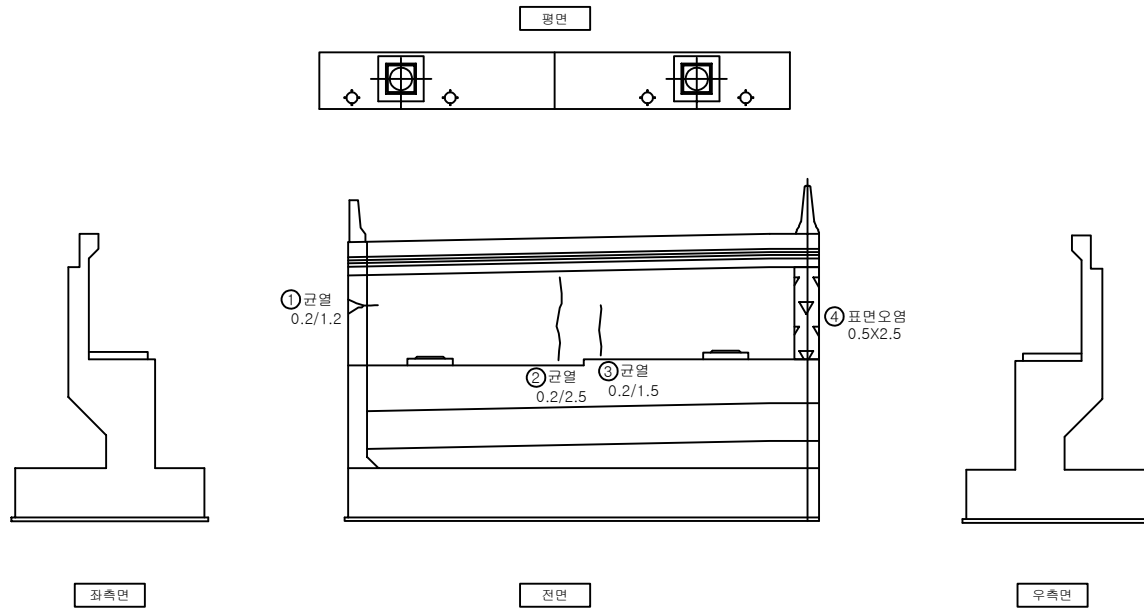
I D : 부산JCT2교(부산) - 교대 A2

| 번호 | 신/구 | 부재명 | 손상현황 | 손상규모 | | | | | 비고 |
|---|---|---|---|---|---|---|---|---|---|
| 1 | 구 | 용벽 | 균열 | 0.2 | 1.2 | | m | 1 | 1.20 |
| 2 | 구 | 용벽 | 균열 | 0.2 | 2.5 | | m | 1 | 2.50 |
| 3 | 구 | 용벽 | 균열 | 0.2 | 1.5 | | m | 1 | 1.50 |
