I D : 울산JCT2교(부산) - 바닥판상면(S1)

| 용역명 | 2022년 부산울산고속도로<br>정기·정밀안전점검용역 |

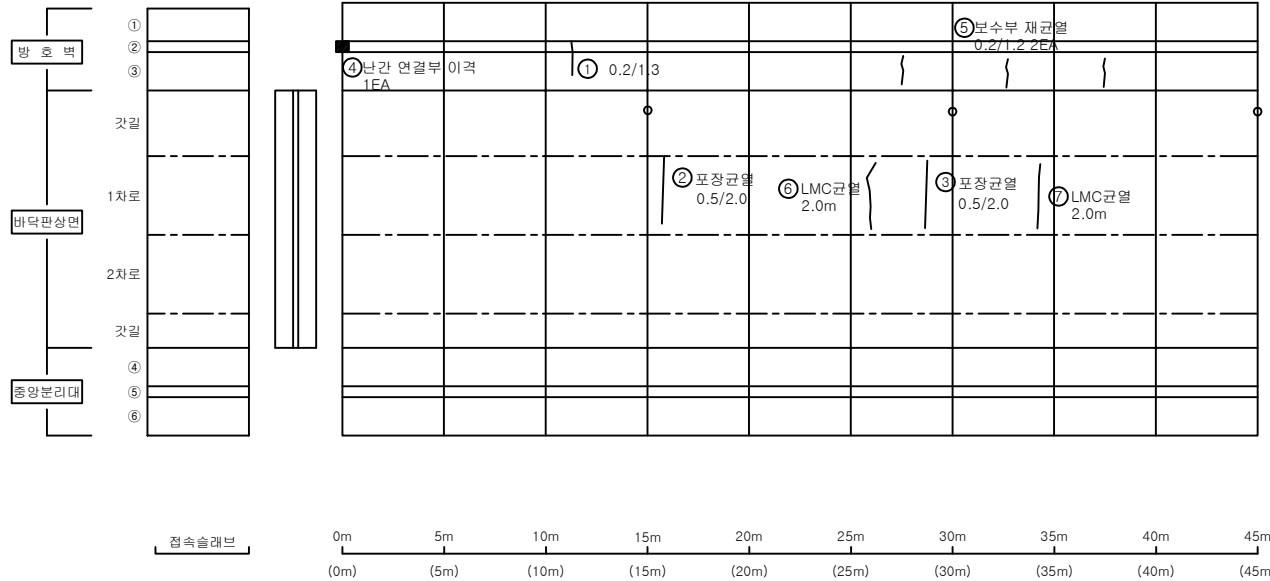
| 번호 | 신/구 | 부재명 | 손 상 현 황 | 손 상 규 모 | | | | | 비고 |
|---|---|---|---|---|---|---|---|---|---|
| 1 | 구 | 방호벽 | 균열 | 0.2 | 1.3 | | m | 1 | 1.30 |
| 2 | 구 | 포장 | LMC균열 | | 2.0 | | m | 1 | 2.00 |
| 3 | 구 | 포장 | LMC균열 | | 2.0 | | m | 1 | 2.00 |
| 4 | 신 | 방호벽 | 년간 연결부 이격 | | | | EA | 1 | 1.00 |
| 5 | 신 | 방호벽 | 보수부 재균열 | 0.2 | 1.2 | | m | 2 | 2.40 |
| 6 | 신 | 포장 | LMC균열 | | 2.0 | | m | 1 | 2.00 |
| 7 | 신 | 포장 | LMC균열 | | 2.0 | | m | 1 | 2.00 |

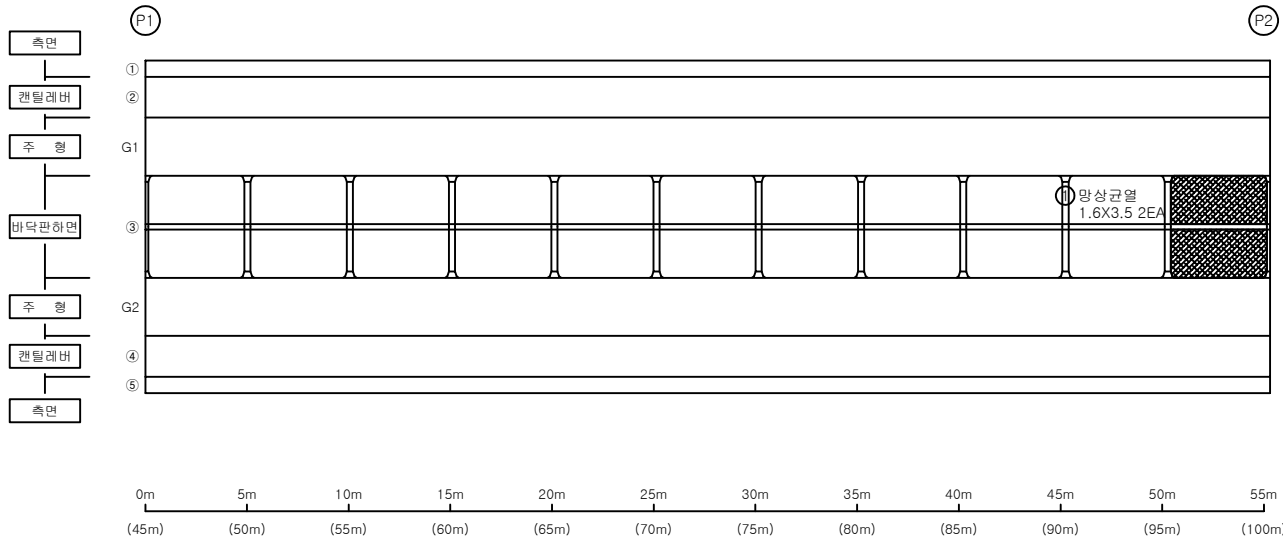
# I D : 울산JCT2교(울산) - 바닥판하면(S2)

| 번호 | 신/구 | 부재명 | 손상현황 | 손상규모 | | | | | | 비고 |
|---|---|---|---|---|---|---|---|---|---|---|
| 1 | 신 | 바닥판 | 방상균열 | | 1,6 | 3,5 | m <sup>2</sup> | 2 | 11,20 | |

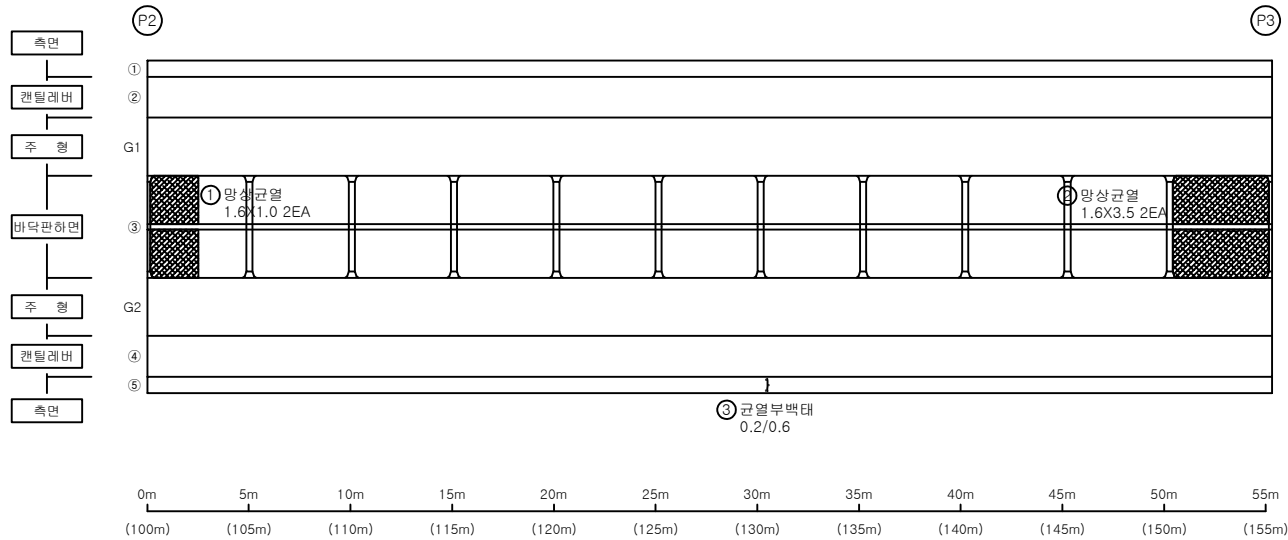
# I D : 울산JCT2교(울산) - 바닥판하면(S3)

| 번호 | 신/구 | 부재명 | 손상현황 | 손상규모 | | | | | | 비고 |
|---|---|---|---|---|---|---|---|---|---|---|
| 1 | 신 | 바닥판 | 망상균열 | | 1,6 | 1,0 | m <sup>2</sup> | 2 | 3.20 | |
| 2 | 신 | 바닥판 | 망상균열 | | 1,6 | 3,5 | m <sup>2</sup> | 2 | 11.20 | |
| 3 | 신 | 바닥판 | 균열부백태 | 0.2 | 0.6 | | m | 1 | 0.60 | |

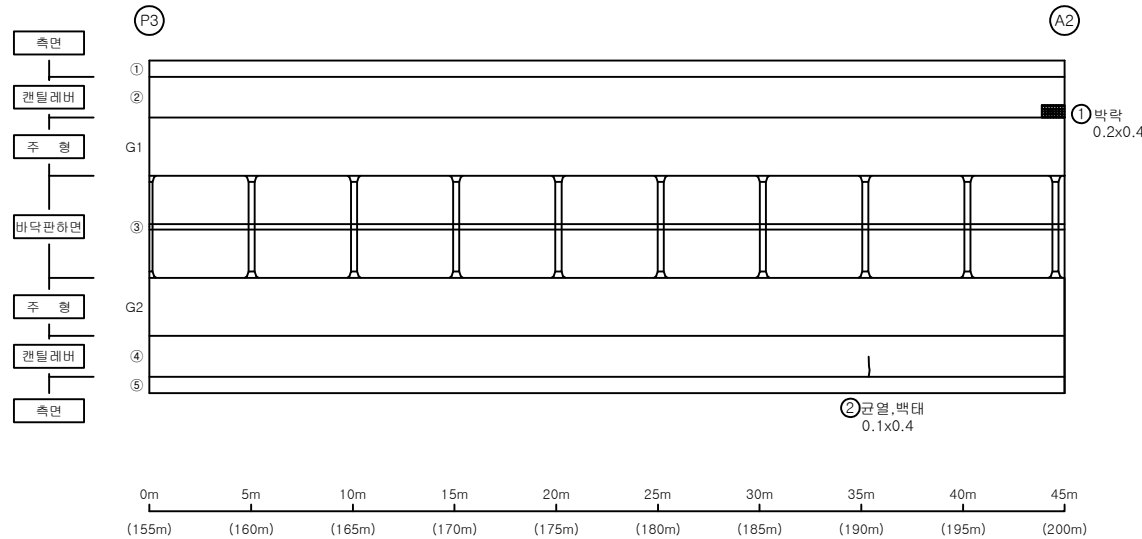
# I D : 울산JCT2교(울산) - 바닥판하면(S4)

| 번호 | 신/구 | 부재명 | 손상현황 | 손상규모 | | | | | | 비고 |
|---|---|---|---|---|---|---|---|---|---|---|
| 1 | 구 | 바닥판 | 보수부 박리 | | 0.2 | 0.4 | m <sup>2</sup> | 1 | 0.08 | |
| 2 | 구 | 바닥판 | 균열, 백태 | 0.1 | 0.4 | | m | 1 | 0.40 | |

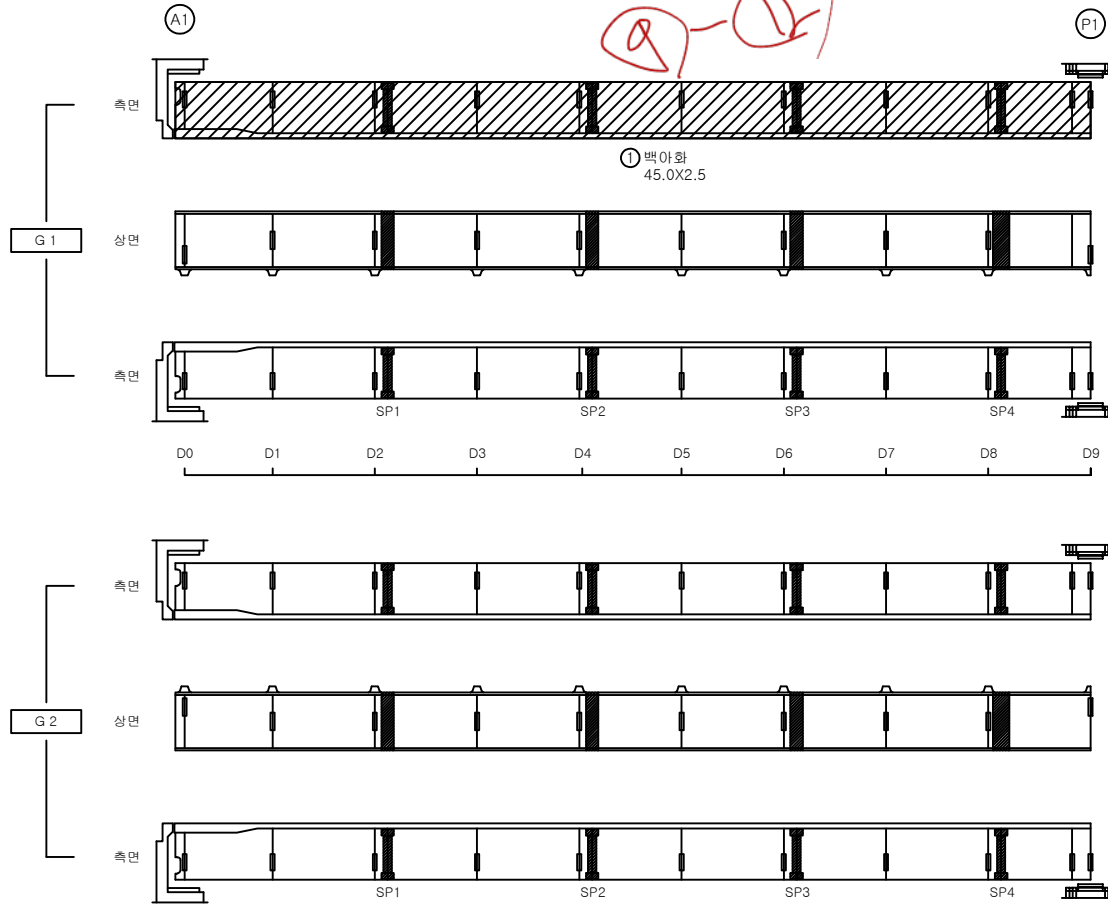
# I D : 울산JCT2교(부산) - BOX외부(S1)

| 번호 | 신/구 | 부재명 | 손상현황 | 손상규모 | | | | | | 비고 |
|---|---|---|---|---|---|---|---|---|---|---|
| 1 | 신 | 거터외부 | 백아화 | | 45.0 | 2.5 | m <sup>2</sup> | 1 | 112.50 | |

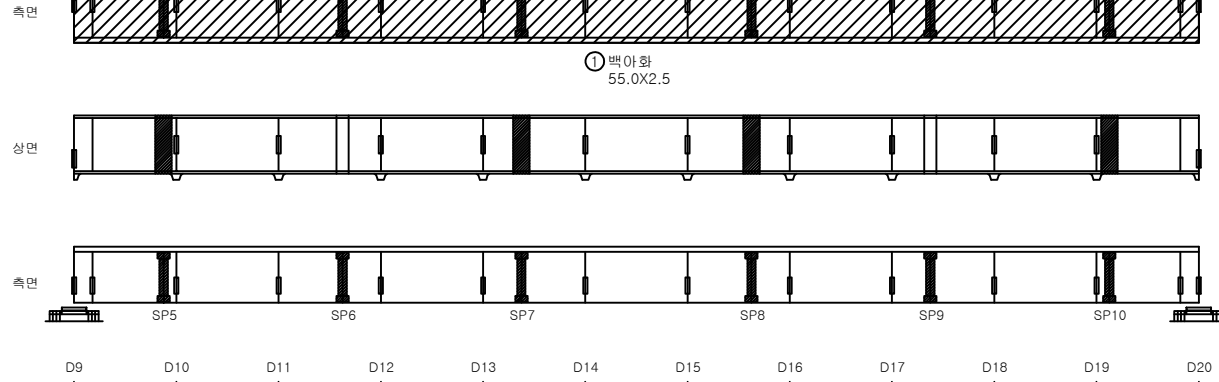
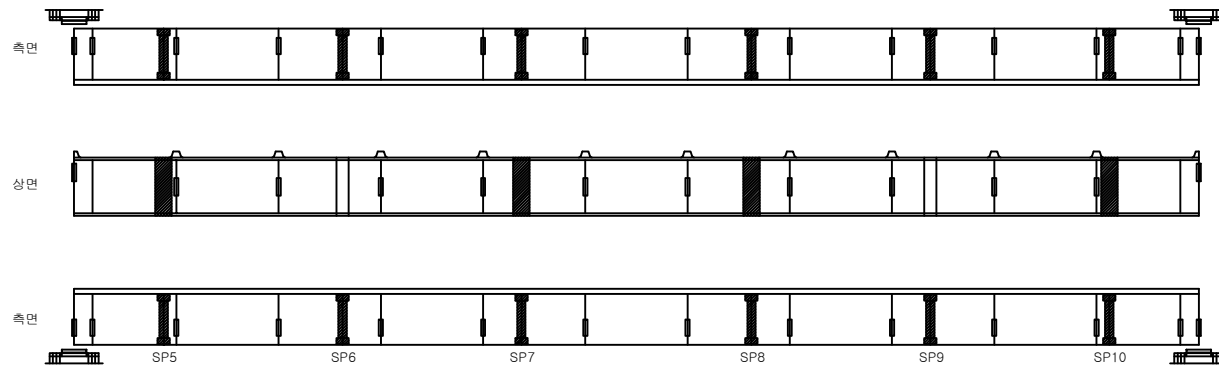
① 백아화  
55.0X2.5

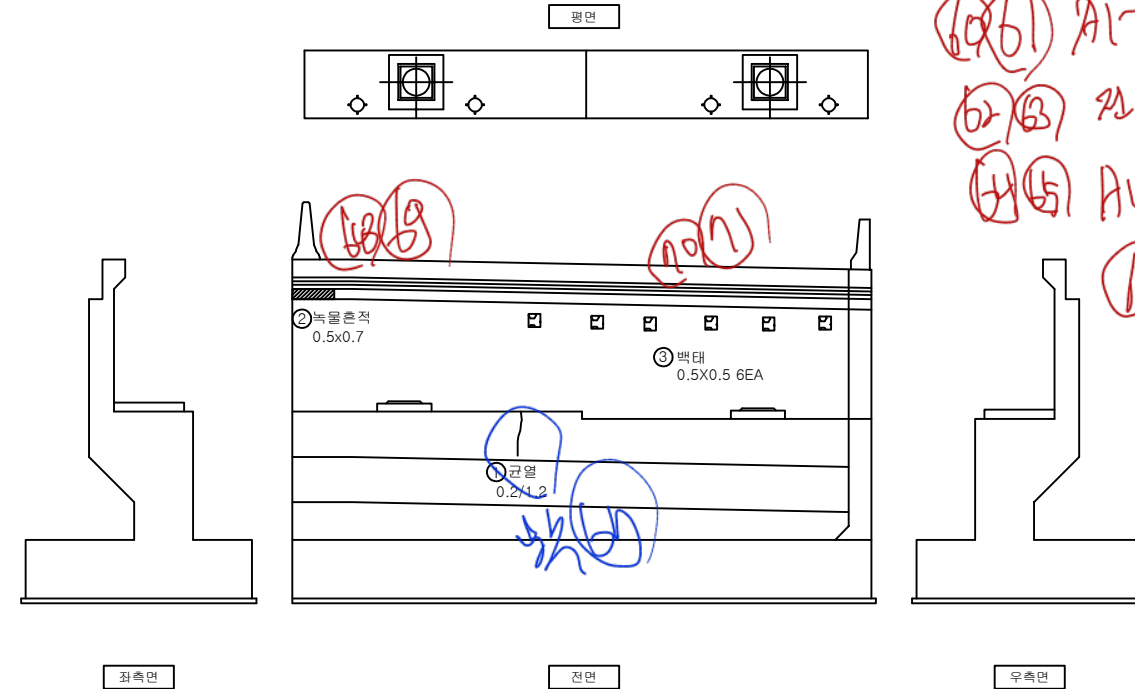
I D : 부산JCT2교(부산) - 교대 A1

| 번호 | 신/구 | 부재명 | 손상현황 | 손상규모 | | | | | | 비고 |
|---|---|---|---|---|---|---|---|---|---|---|
| 1 | 구 | 구체 | 균열 | 0.2 | 1.2 | | m | 1 | 1.20 | |

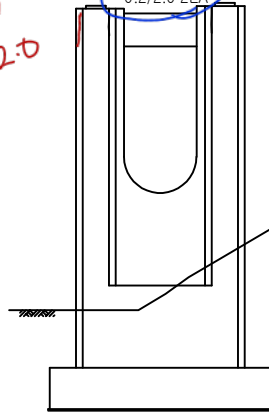
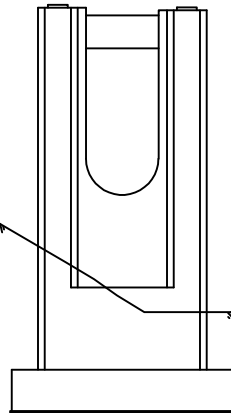
① 균열  
0.2/2.0 2EA

② 받침물탈 균열  
0.2/0.1

| 번호 | 신/구 | 부재명 | 손상현황 | 손상규모 | | | | | | 비고 |
|---|---|---|---|---|---|---|---|---|---|---|
| 1 | 신 | 교각 | 균열 | 0.2 | 2.0 | | m | 2 | 4.00 | |
| 2 | 신 | 교량받침 | 받침물탈 균열 | 0.2 | 0.1 | | m | 1 | 0.10 | |
