# I D : 울산JCT2교(부산) - 바닥판상면(S1)

| 용역명 | 2022년 부산울산고속도로<br>정기·정밀안전점검용역 |

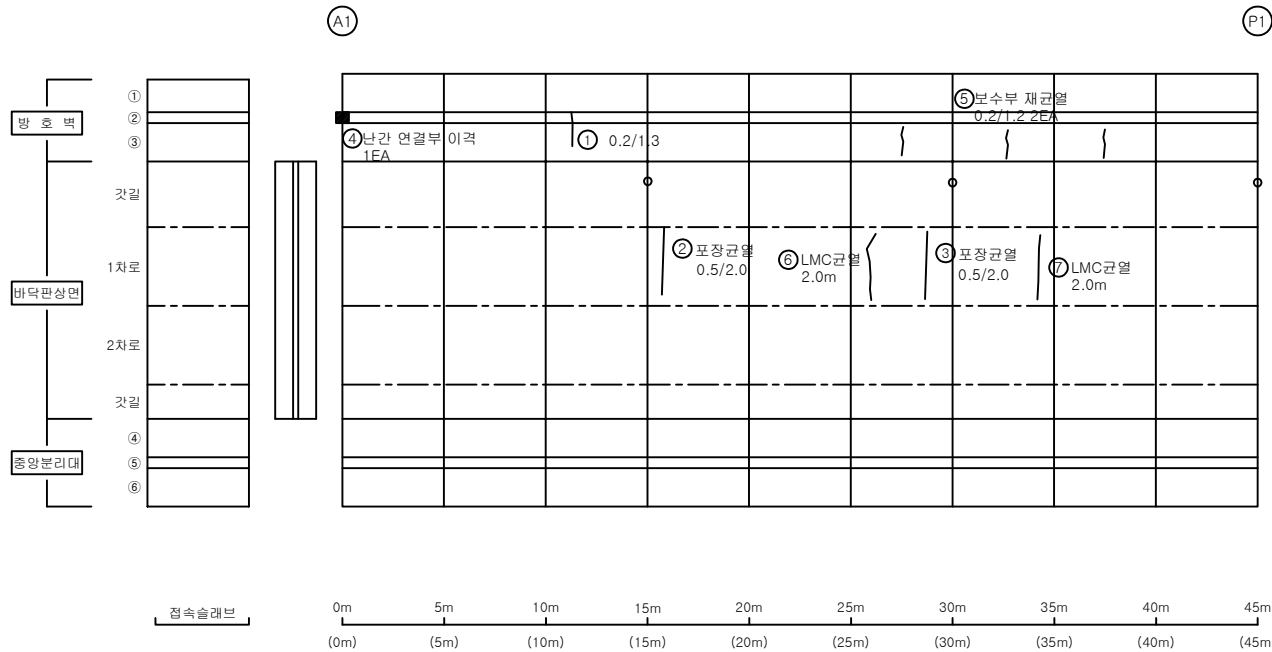
| 번호 | 신/구 | 부재명 | 손 상 현 황 | 손 상 규 모 | | | | | 비고 |
|---|---|---|---|---|---|---|---|---|---|
| 1 | 구 | 방호벽 | 균열 | 0.2 | 1.3 | | m | 1 | 1.30 |
| 2 | 구 | 포장 | LMC균열 | | 2.0 | | m | 1 | 2.00 |
| 3 | 구 | 포장 | LMC균열 | | 2.0 | | m | 1 | 2.00 |
| 4 | 신 | 방호벽 | 난간 연결부 이격 | | | | EA | 1 | 1.00 |
| 5 | 신 | 방호벽 | 보수부 재균열 | 0.2 | 1.2 | | m | 2 | 2.40 |
| 6 | 신 | 포장 | LMC균열 | | 2.0 | | m | 1 | 2.00 |
| 7 | 신 | 포장 | LMC균열 | | 2.0 | | m | 1 | 2.00 |

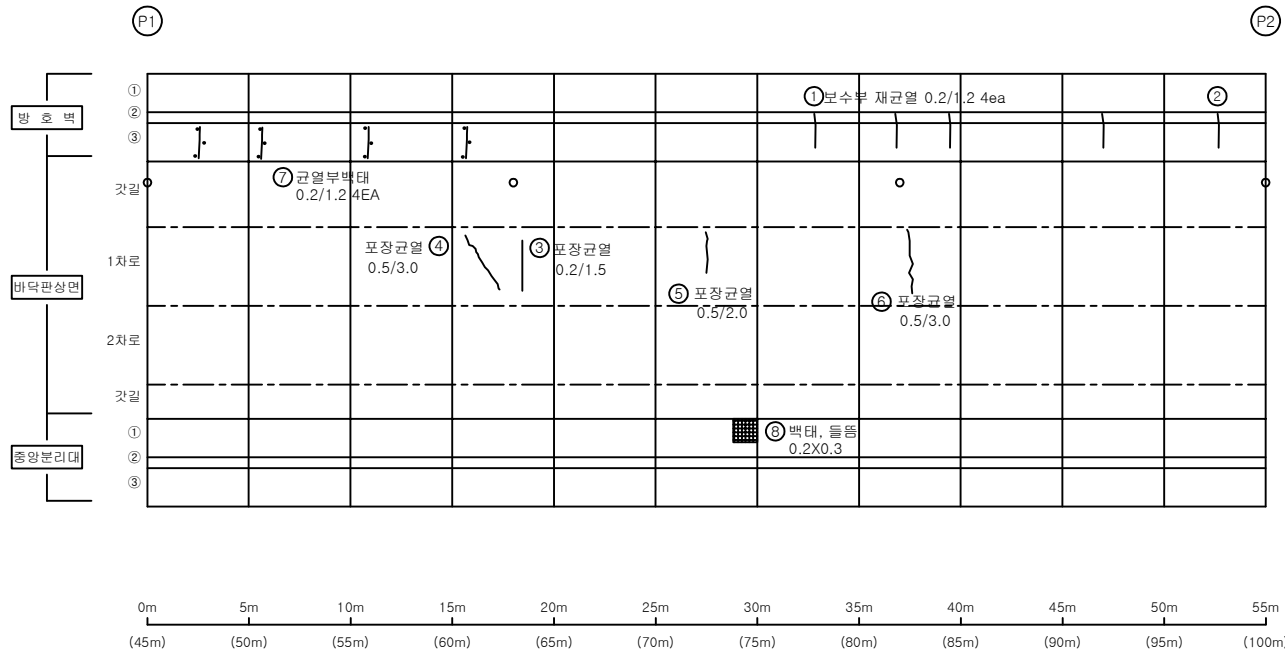
# I D : 울산JCT2교(부산) - 바닥판상면(S2)

| 번호 | 신/구 | 부재명 | 손 상 현 황 | 손 상 규 모 | | | | | 비고 |
|---|---|---|---|---|---|---|---|---|---|
| 1 | 구 | 방호벽 | 보수부 재균열 | 0.2 | 1.2 | | m | 4 | 4.80 |
| 2 | 구 | 방호벽 | 균열 | 0.2 | 1.1 | | m | 1 | 1.10 |
| 3 | 구 | 포장 | LMC균열 | | 1.5 | | m | 1 | 1.50 |
| 4 | 구 | 포장 | LMC균열 | | 3.0 | | m | 1 | 3.00 |
| 5 | 구 | 포장 | LMC균열 | | 2.0 | | m | 1 | 2.00 |
| 6 | 구 | 포장 | LMC균열 | | 3.0 | | m | 1 | 3.00 |
| 7 | 신 | 방호벽 | 균열부백태 | 0.2 | 1.2 | | m | 4 | 4.80 |
| 8 | 신 | 방호벽 | 백태, 들뜸 | | 0.2 | 0.3 | m <sup>2</sup> | 1 | 0.06 |

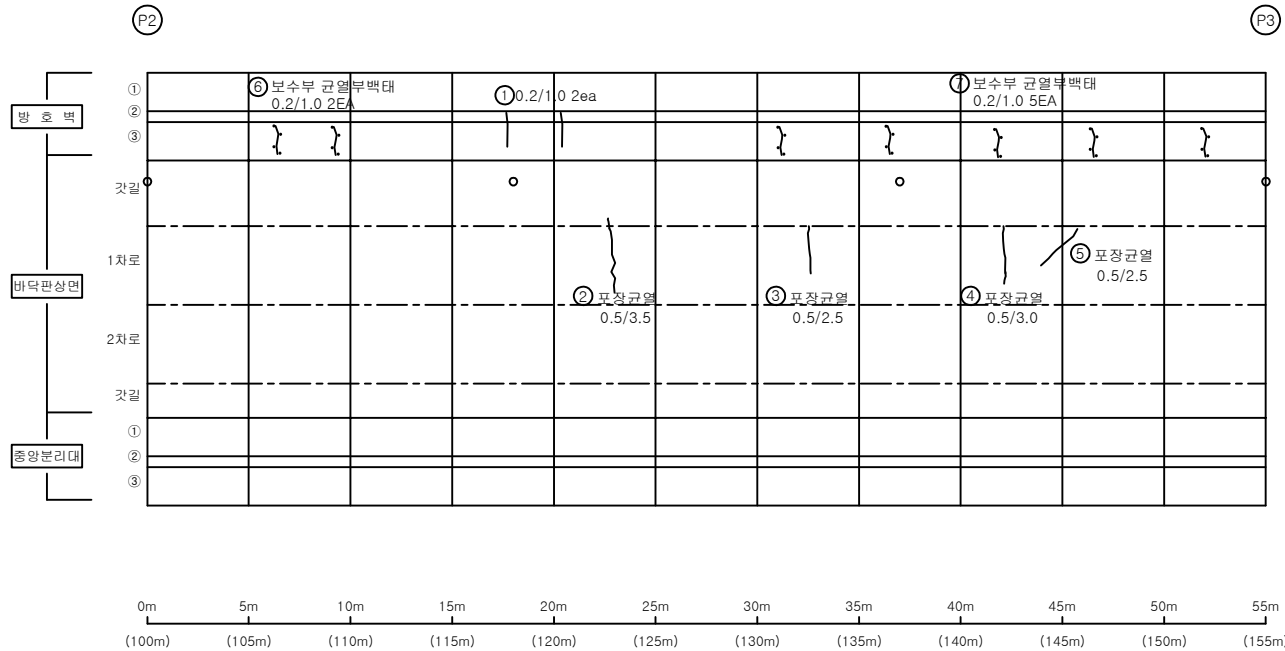
# I D : 울산JCT2교(부산) - 바닥판상면(S3)

| 번호 | 신/구 | 부재명 | 손상현황 | 손상규모 | | | | | | 비고 |
|---|---|---|---|---|---|---|---|---|---|---|
| 1 | 구 | 방호벽 | 보수부 재균열 | 0.2 | 1.0 | | m | 2 | 2.00 | |
| 2 | 구 | 포장 | LMC균열 | | 3.5 | | m | 1 | 3.50 | |
| 3 | 구 | 포장 | LMC균열 | | 2.5 | | m | 1 | 2.50 | |
| 4 | 구 | 포장 | LMC균열 | | 3.0 | | m | 1 | 3.00 | |
| 5 | 구 | 포장 | LMC균열 | | 2.5 | | m | 1 | 2.50 | |
| 6 | 신 | 방호벽 | 보수부 균열부백태 | 0.2 | 1.0 | | m | 2 | 2.00 | |
| 7 | 신 | 방호벽 | 보수부 균열부백태 | 0.2 | 1.0 | | m | 5 | 5.00 | |

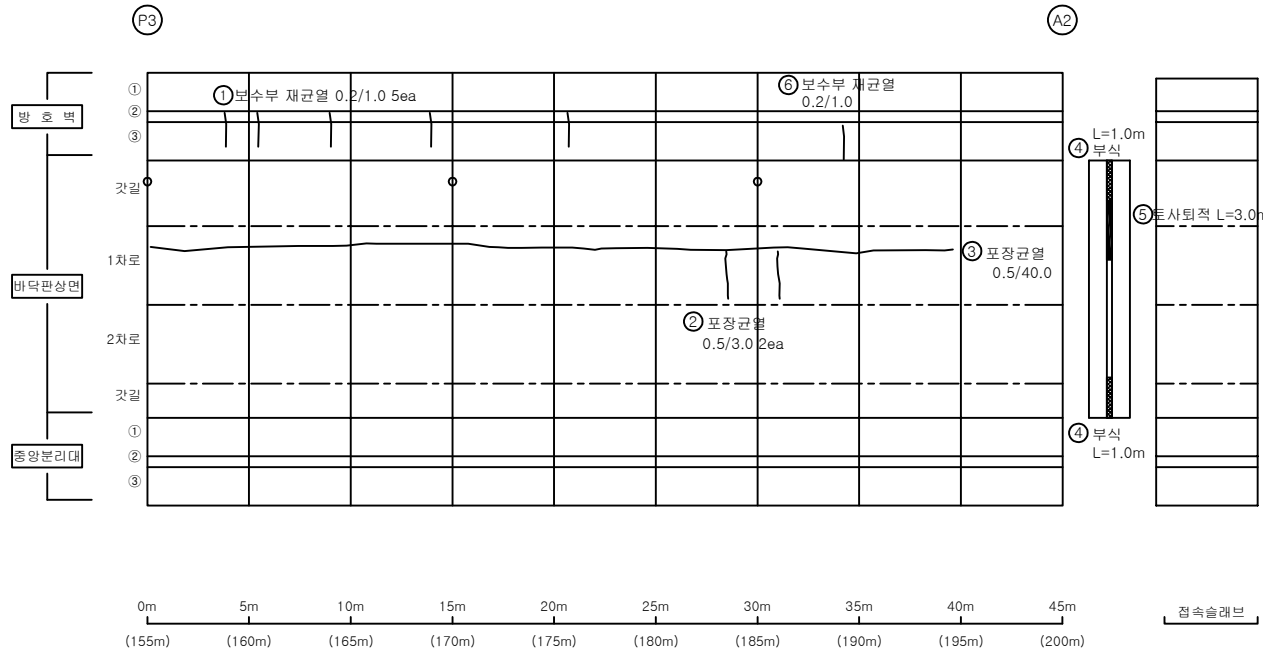
# I D : 울산JCT2교(부산) - 바닥판상면(S4)

| 번호 | 신/구 | 부재명 | 손 상 현 황 | 손 상 규 모 | | | | | | 비고 |
|---|---|---|---|---|---|---|---|---|---|---|
| 1 | 구 | 방호벽 | 보수부 재균열 | 0.2 | 1.0 | | m | 5 | 5.00 | |
| 2 | 구 | 포장 | LMC균열 | | 3.0 | | m | 2 | 6.00 | |
| 3 | 구 | 포장 | LMC균열 | | 40.0 | | m | 1 | 40.00 | |
| 4 | 구 | 신축이음 | 본체부식 | | 1.0 | | m | 2 | 2.00 | |
| 5 | 구 | 신축이음 | 유간토사퇴적 | | 3.0 | | m | 1 | 3.00 | |
| 6 | 신 | 방호벽 | 보수부 재균열 | 0.2 | 1.0 | | m | 1 | 1.00 | |

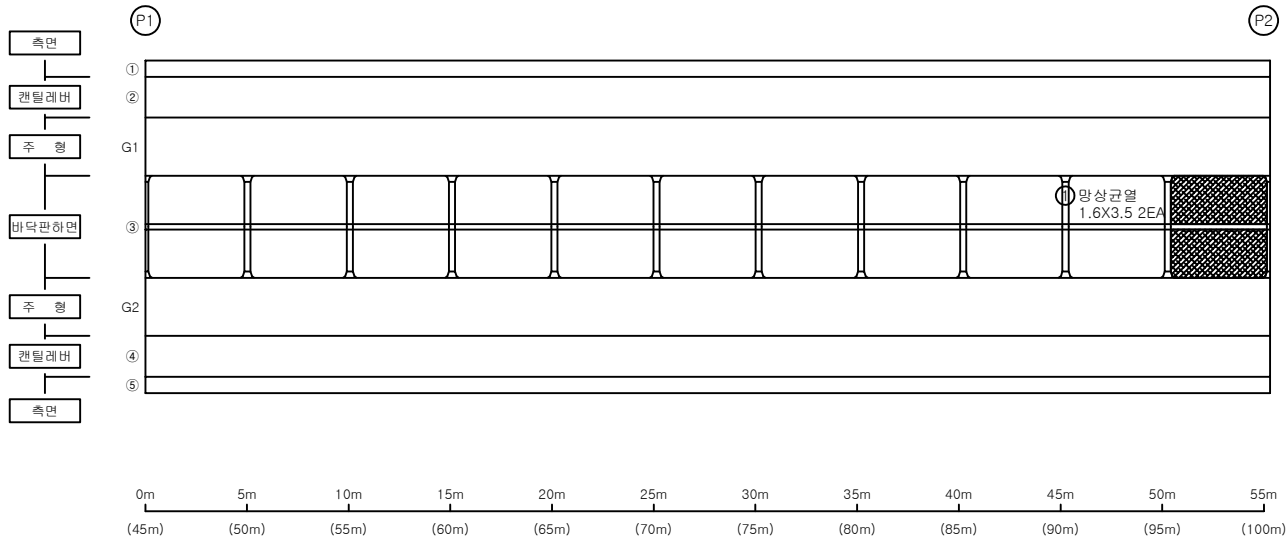
# I D : 울산JCT2교(울산) - 바닥판하면(S2)

| 번호 | 신/구 | 부재명 | 손상현황 | 손상규모 | | | | | | 비고 |
|---|---|---|---|---|---|---|---|---|---|---|
| 1 | 신 | 바닥판 | 방상균열 | | 1,6 | 3,5 | m <sup>2</sup> | 2 | 11,20 | |

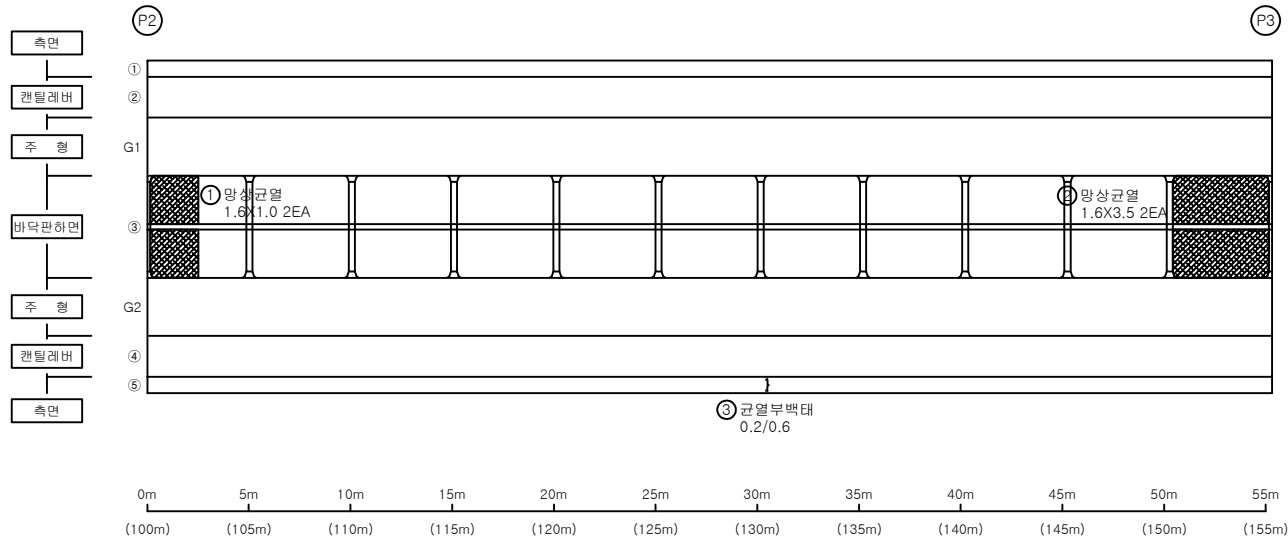
# I D : 울산JCT2교(울산) - 바닥판하면(S3)

| 번호 | 신/구 | 부재명 | 손상현황 | 손상규모 | | | | | 비고 |
|---|---|---|---|---|---|---|---|---|---|
| 1 | 신 | 바닥판 | 망상균열 | | 1,6 | 1,0 | m <sup>2</sup> | 2 | 3.20 |
| 2 | 신 | 바닥판 | 망상균열 | | 1,6 | 3,5 | m <sup>2</sup> | 2 | 11.20 |
| 3 | 신 | 바닥판 | 균열부백태 | 0,2 | 0,6 | | m | 1 | 0.60 |

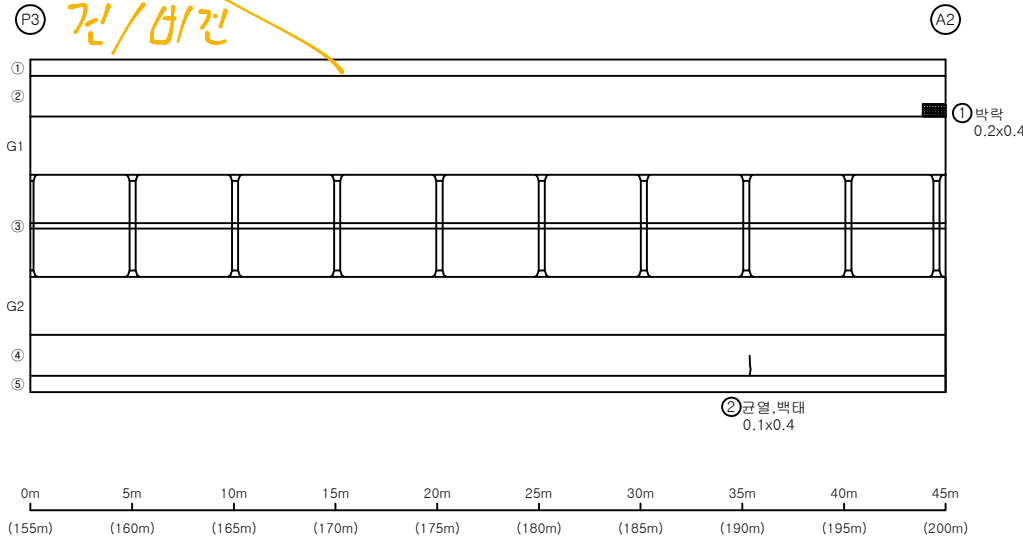
I D : 울산JCT2교(울산) - 바닥판하면(S4)

| 번호 | 신/구 | 부재명 | 손상현황 | 손상규모 | | | | | | 비고 |
|---|---|---|---|---|---|---|---|---|---|---|
| 1 | 구 | 바닥판 | 보수부 박락 | | 0.2 | 0.4 | m <sup>2</sup> | 1 | 0.08 | |
| 2 | 구 | 바닥판 | 균열부백태 | 0.1 | 0.4 | | m | 1 | 0.40 | |

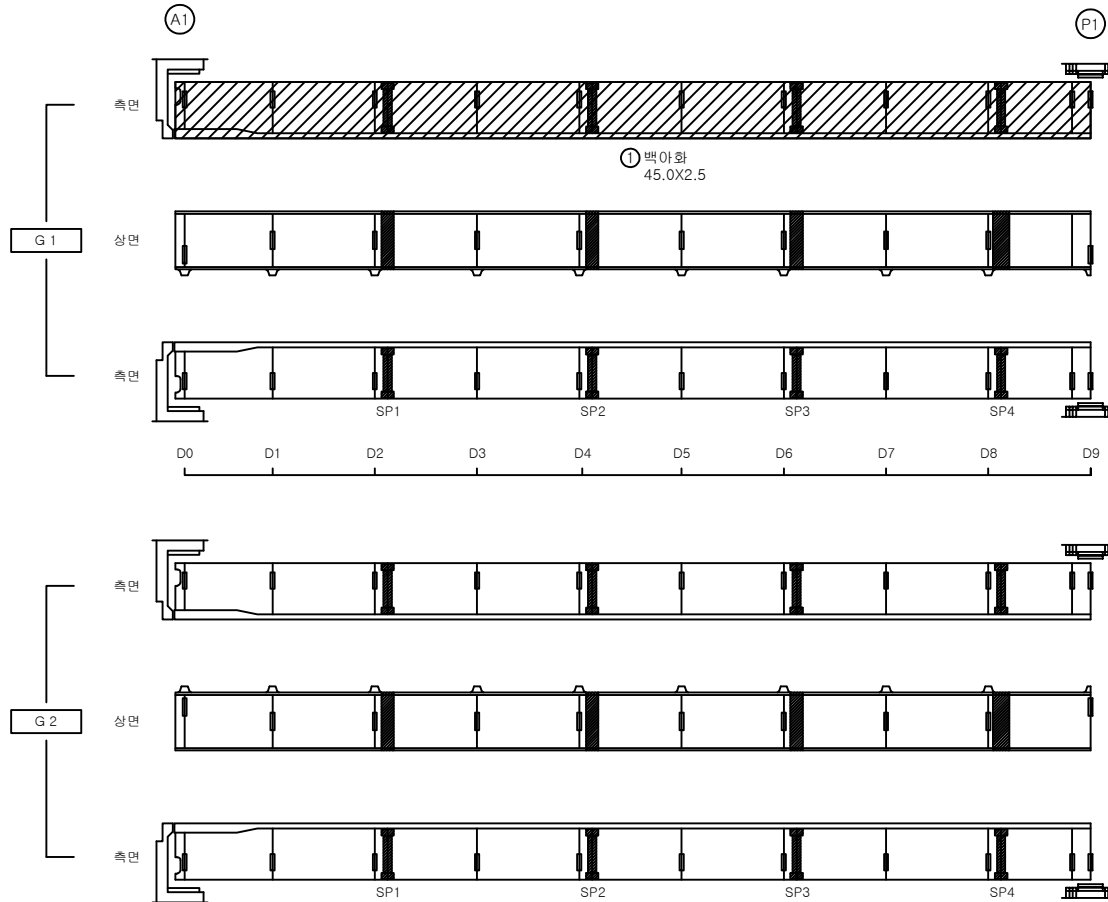
# I D : 울산JCT2교(부산) - BOX외부(S1)

| 번호 | 신/구 | 부재명 | 손 상 현 황 | 손 상 규 모 | | | | | 비고 |
|---|---|---|---|---|---|---|---|---|---|
| 1 | 신 | 거더외부 | 백아화 | | 45.0 | 2.5 | m <sup>2</sup> | 1 | 112.50 |

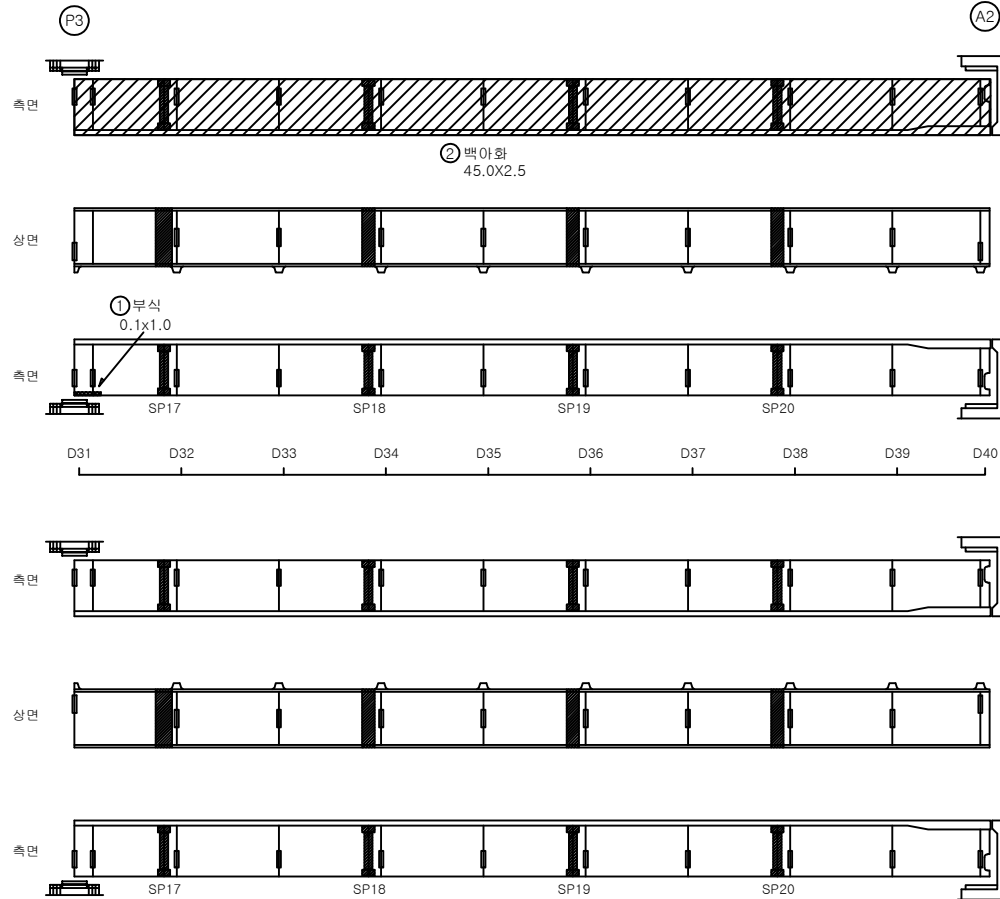
| 번호 | 신/구 | 부재명 | 손 상 현 황 | 손 상 규 모 | | | | | | 비고 |
|---|---|---|---|---|---|---|---|---|---|---|
| 1 | 구 | 거터외부 | 부식 | | 0.1 | 1.0 | m | 1 | 0.10 | |

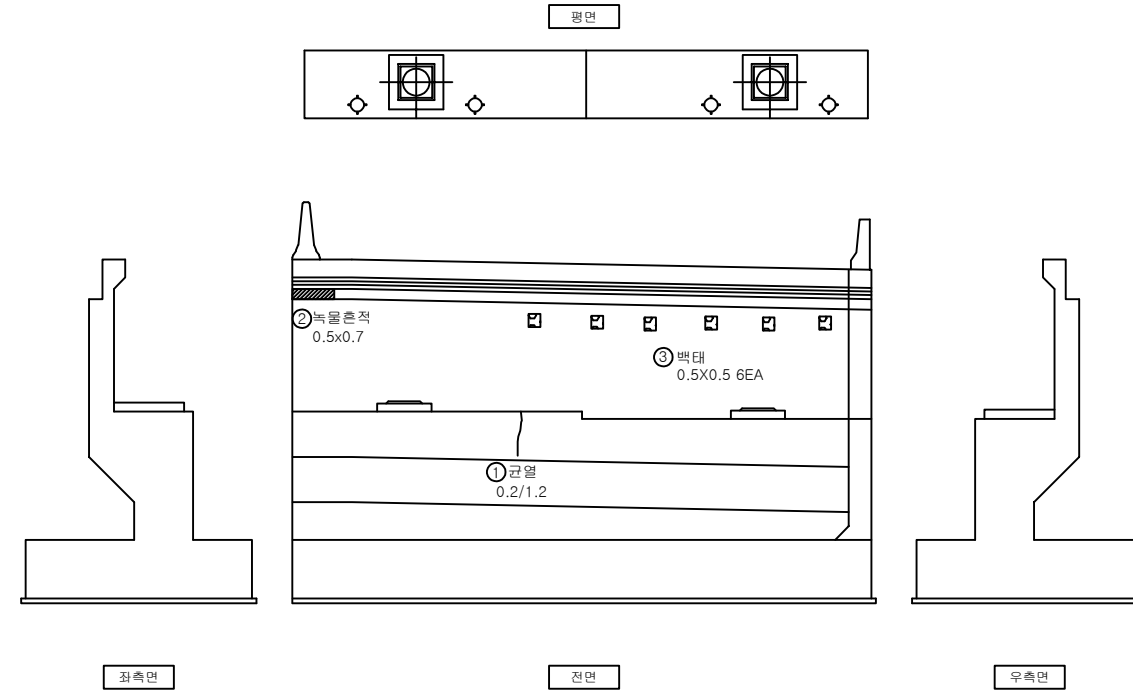
I D : 부산JCT2교(부산) - 교대 A1

| 번호 | 신/구 | 부재명 | 손 상 현 황 | 손 상 규 모 | | | | | 비고 |
|---|---|---|---|---|---|---|---|---|---|
| 1 | 구 | 구체 | 균열 | 0.2 | 1.2 | | m | 1 | 1.20 |

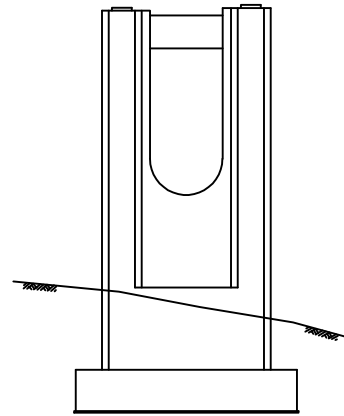
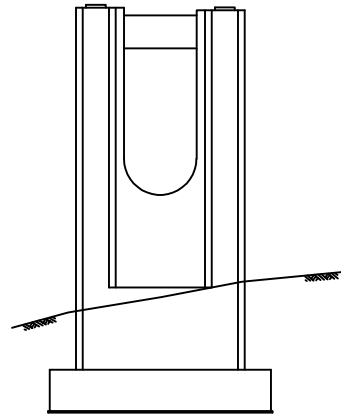
| 번호 | 신/구 | 부재명 | 손 상 현 황 | 손 상 규 모 | | | | | | 비고 |
|---|---|---|---|---|---|---|---|---|---|---|
| 1 | 신 | 거더외부 | 받침볼탈 균열 | 0.1 | 0.2 | | m | 2 | 0.40 | |

① 받침볼탈 균열  
0.1/0.2 2EA

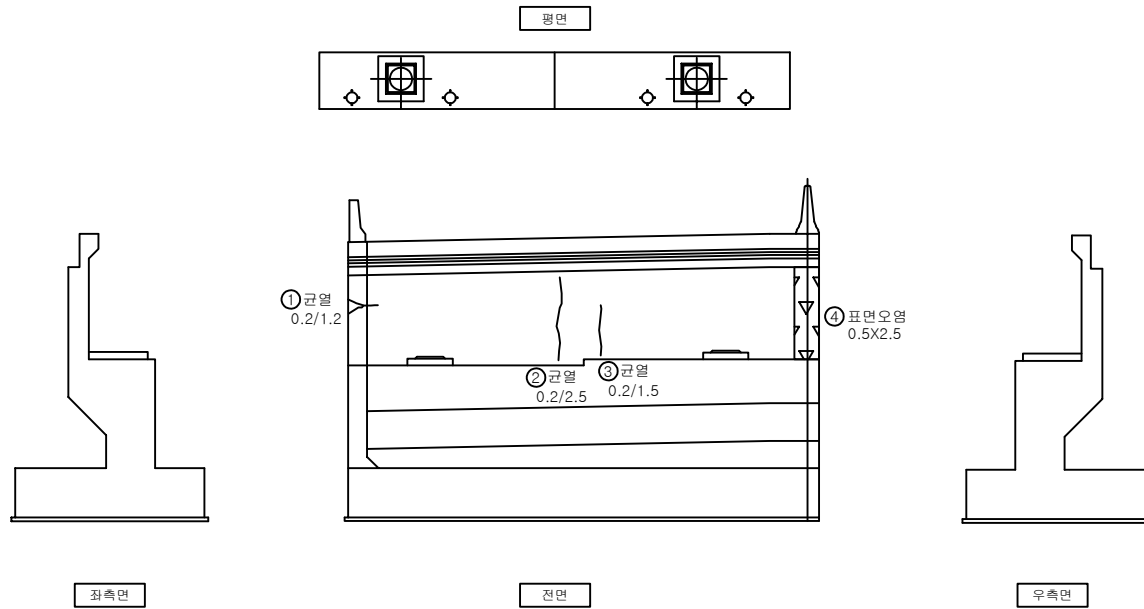
I D : 부산JCT2교(부산) - 교대 A2

| 번호 | 신/구 | 부재명 | 손상현황 | 손상규모 | | | | | | 비고 |
|---|---|---|---|---|---|---|---|---|---|---|
| 1 | 구 | 용벽 | 균열 | 0.2 | 1.2 | | m | 1 | 1.20 | |
| 2 | 구 | 용벽 | 균열 | 0.2 | 2.5 | | m | 1 | 2.50 | |
| 3 | 구 | 용벽 | 균열 | 0.2 | 1.5 | | m | 1 | 1.50 | |
