## 2. 외관조사망도

# 부산방향

| 용역명 | 2023년 부산울산고속도로<br>정밀안전진단용역 |

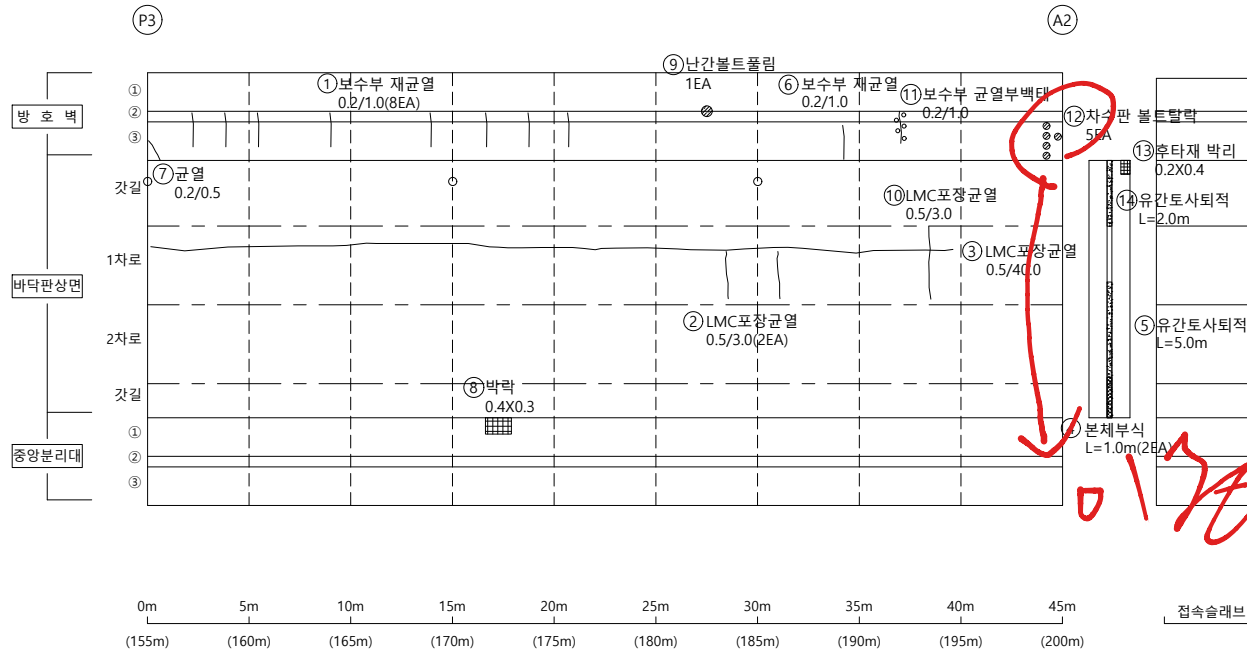
# I D : 울산JCT2교(부산) - 바닥판상면(S4)

| 번호 | 신/구 | 부재명 | 손상 내용 | 손상 규모 | | | | | | 비고 |
|---|---|---|---|---|---|---|---|---|---|---|
| 1 | 구 | 방호벽 | 보수부재균열(0.3mm미만) | 0.2 | 1.0 | | 8 | 8.00 | m | 변경 |
| 2 | 구 | 포장 | LMC포장균열 | 0.5 | 3.0 | | 2 | 6.00 | m | |
| 3 | 구 | 포장 | LMC포장균열 | 0.5 | 40.0 | | 1 | 40.00 | m | |
| 4 | 구 | 신축이음 | 본체부식 | | 1.0 | | 2 | 2.00 | m | |
| 5 | 구 | 신축이음 | 유간토사퇴적 | | 5.0 | | 1 | 5.00 | m | |
| 6 | 구 | 방호벽 | 보수부재균열(0.3mm미만) | 0.2 | 1.0 | | 1 | 1.00 | m | |
| 7 | 신 | 방호벽 | 균열(0.3mm미만) | 0.2 | 0.5 | | 1 | 0.50 | m | |
| 8 | 신 | 중분대 | 박락 | | 0.4 | 0.3 | 1 | 0.12 | m' | |
| 9 | 신 | 방호벽 | 난간 볼트풀림 | | | | 1 | 1.00 | EA | |
| 10 | 신 | 포장 | LMC포장균열 | 0.5 | 3.0 | | 1 | 3.00 | m | |
| 11 | 신 | 방호벽 | 보수부 균열부백태 | 0.2 | 1.0 | | 1 | 1.00 | m | |
| 12 | 신 | 신축이음 | 차수판 볼트탈락 | | | | 5 | 5.00 | EA | |
| 13 | 신 | 신축이음 | 후타재 박리 | | 0.4 | 0.2 | 1 | 0.08 | m' | |
| 14 | 신 | 신축이음 | 유간토사퇴적 | | 2.0 | | 1 | 2.00 | m | |

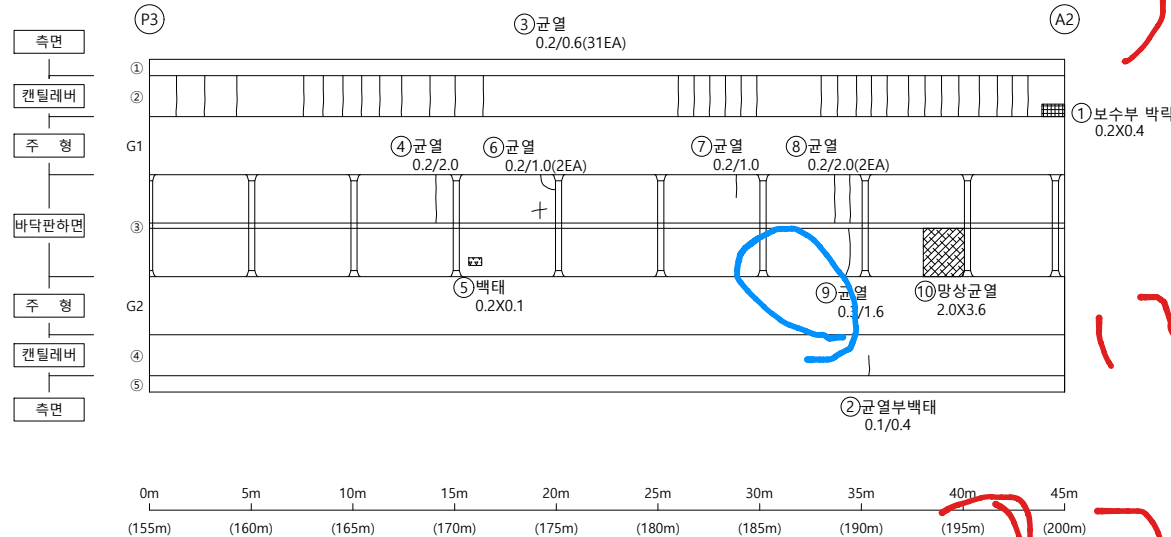
# I D : 울산JCT2교(부산) - 바닥판하면(S4)

| 번호 | 신/구 | 부재명 | 손상내용 | 손상규모 | | | | | | 비고 |
|---|---|---|---|---|---|---|---|---|---|---|
| 1 | 구 | 캔틸레버 | 보수부 박락 | | 0.2 | 0.4 | 1 | 0.08 | m <sup>2</sup> | |
| 2 | 구 | 캔틸레버 | 균열부백태 | 0.1 | 0.4 | | 1 | 0.40 | m | |
| 3 | 신 | 캔틸레버 | 균열(0.3mm미만) | 0.2 | 0.6 | | 31 | 18.60 | m | |
| 4 | 신 | 바닥판 | 균열(0.3mm미만) | 0.2 | 2.0 | | 1 | 2.00 | m | |
| 5 | 신 | 바닥판 | 백태 | | 0.2 | 0.1 | 1 | 0.02 | m <sup>2</sup> | |
| 6 | 신 | 바닥판 | 균열(0.3mm미만) | 0.2 | 1.0 | | 2 | 2.00 | m | |
| 7 | 신 | 바닥판 | 균열(0.3mm미만) | 0.2 | 1.0 | | 1 | 1.00 | m | |
| 8 | 신 | 바닥판 | 균열(0.3mm미만) | 0.2 | 2.0 | | 2 | 4.00 | m | |
| 9 | 신 | 바닥판 | 균열(0.3mm이상) | 0.3 | 1.6 | | 1 | 1.60 | m | |
| 10 | 신 | 바닥판 | 망상균열 | | 2.0 | 3.6 | 1 | 7.20 | m <sup>2</sup> | |
