I D : 울산JCT2교(부산) - 바닥판상면(S1)

손 상 물 량 표

| 용역명 | 2022년 부산울산고속도로 정기·정밀안전점검용역 |

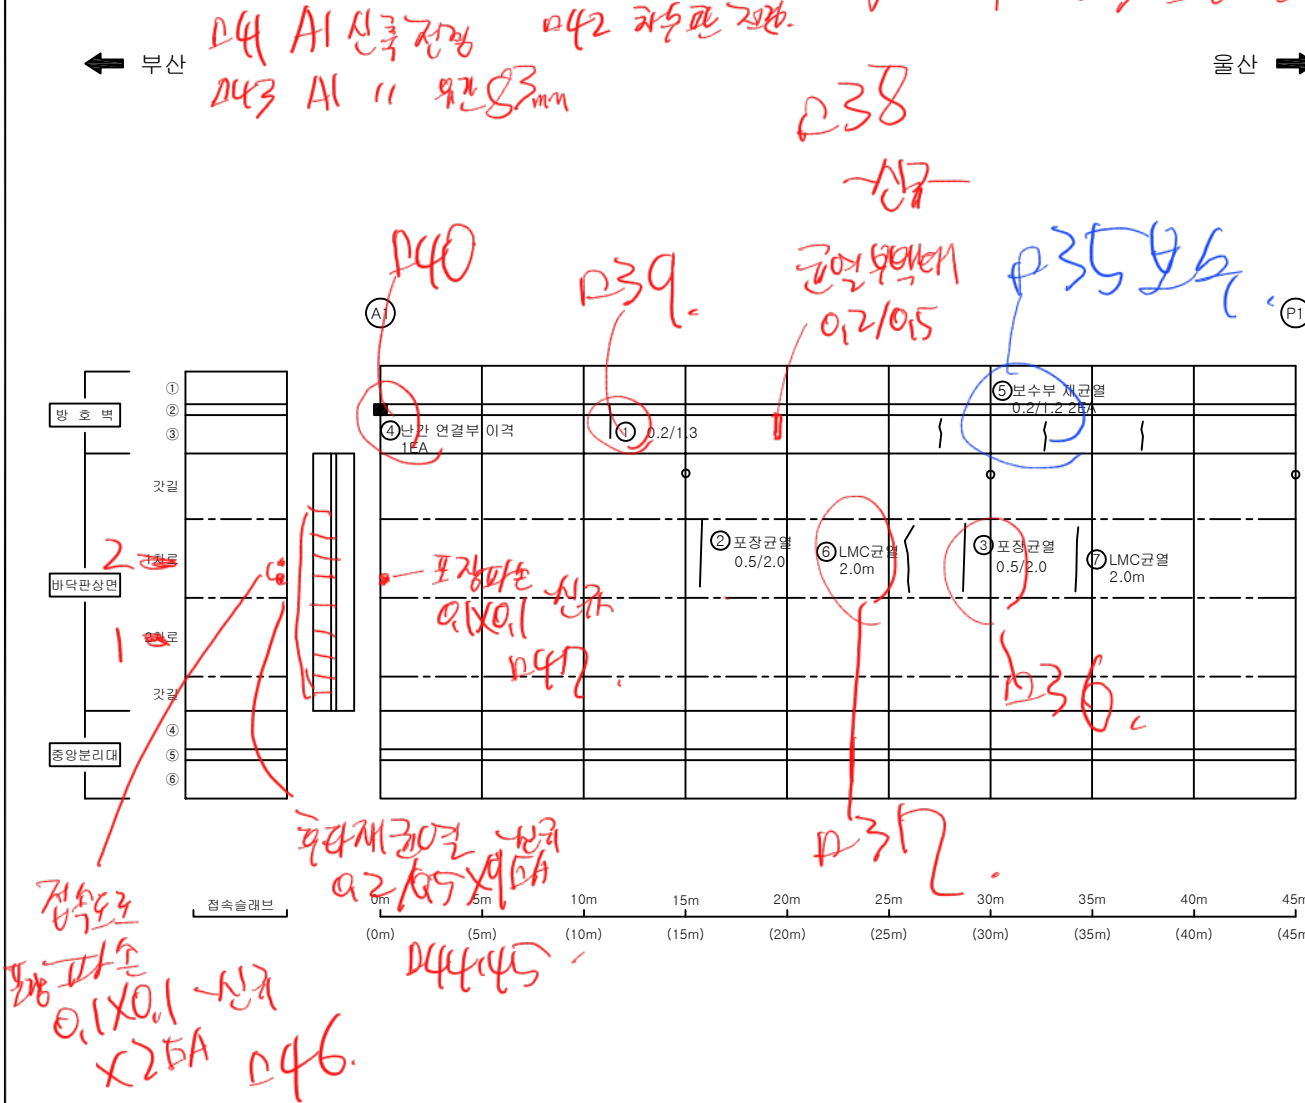
S1

| 번호 | 신/구 | 부재명 | 손 상 현 황 | 손 상 규 모 | | | | | 비고 |
|---|---|---|---|---|---|---|---|---|---|
| 1 | 구 | 방호벽 | 균열 | 0.2 | 1.3 | | m | 1 | 1.30 |
| 2 | 구 | 포장 | LMC균열 | | 2.0 | | m | 1 | 2.00 |
| 3 | 구 | 포장 | LMC균열 | | 2.0 | | m | 1 | 2.00 |
| 4 | 신 | 방호벽 | 년간 연결부 이격 | | | | EA | 1 | 1.00 |
| 5 | 신 | 방호벽 | 보수부 재균열 | 0.2 | 1.2 | | m | 2 | 2.40 |
| 6 | 신 | 포장 | LMC균열 | | 2.0 | | m | 1 | 2.00 |
| 7 | 신 | 포장 | LMC균열 | | 2.0 | | m | 1 | 2.00 |

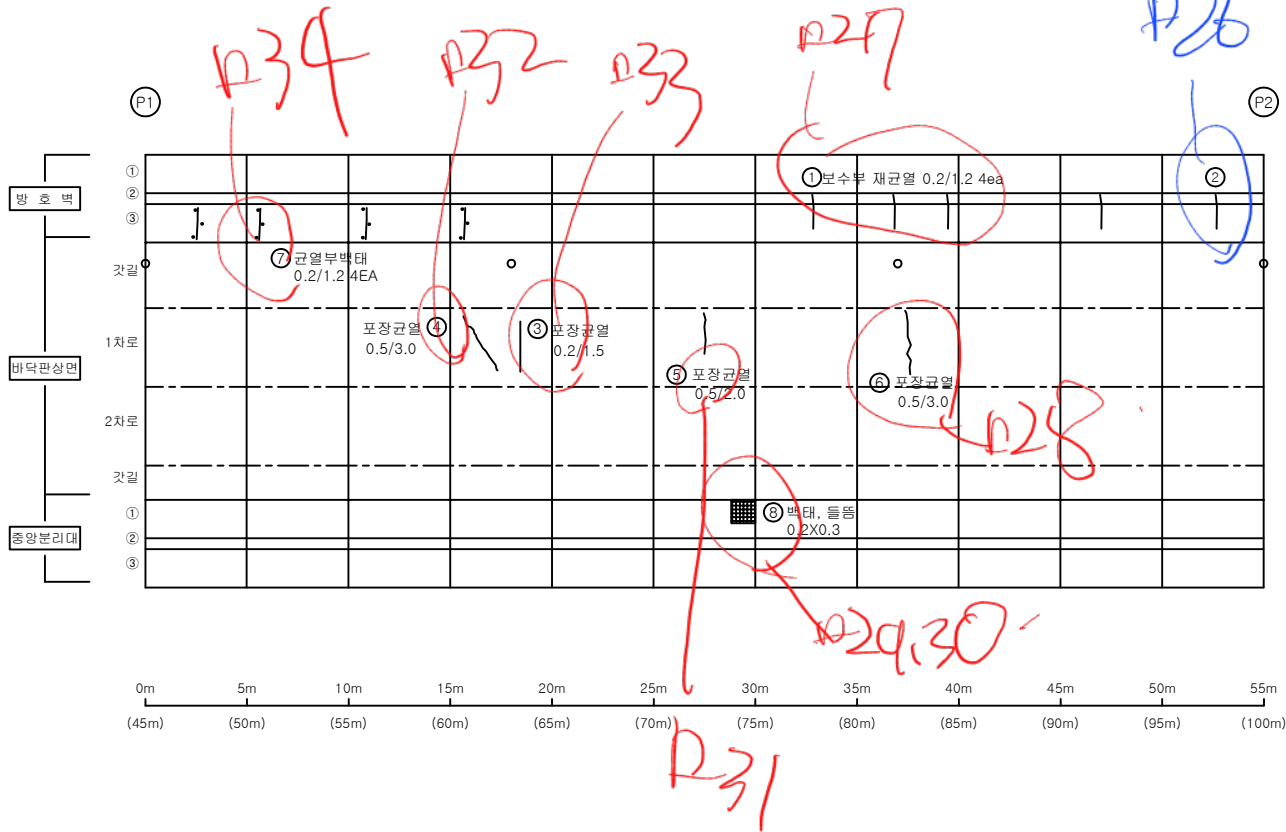
S2

| 번호 | 신/구 | 부재명 | 손 상 현 황 | 손 상 규 모 | | | | | 비고 |
|---|---|---|---|---|---|---|---|---|---|
| 1 | 구 | 방호벽 | 보수부 재균열 | 0.2 | 1.2 | | m | 4 | 4.80 |
| 2 | 구 | 방호벽 | 균열 | 0.2 | 1.1 | | m | 1 | 1.10 |
| 3 | 구 | 포장 | LMC균열 | | 1.5 | | m | 1 | 1.50 |
| 4 | 구 | 포장 | LMC균열 | | 3.0 | | m | 1 | 3.00 |
| 5 | 구 | 포장 | LMC균열 | | 2.0 | | m | 1 | 2.00 |
| 6 | 구 | 포장 | LMC균열 | | 3.0 | | m | 1 | 3.00 |
| 7 | 신 | 방호벽 | 균열 부백태 | 0.2 | 1.2 | | m | 4 | 4.80 |
| 8 | 신 | 방호벽 | 백태, 들뜸 | | 0.2 | 0.3 | m | 1 | 0.06 |

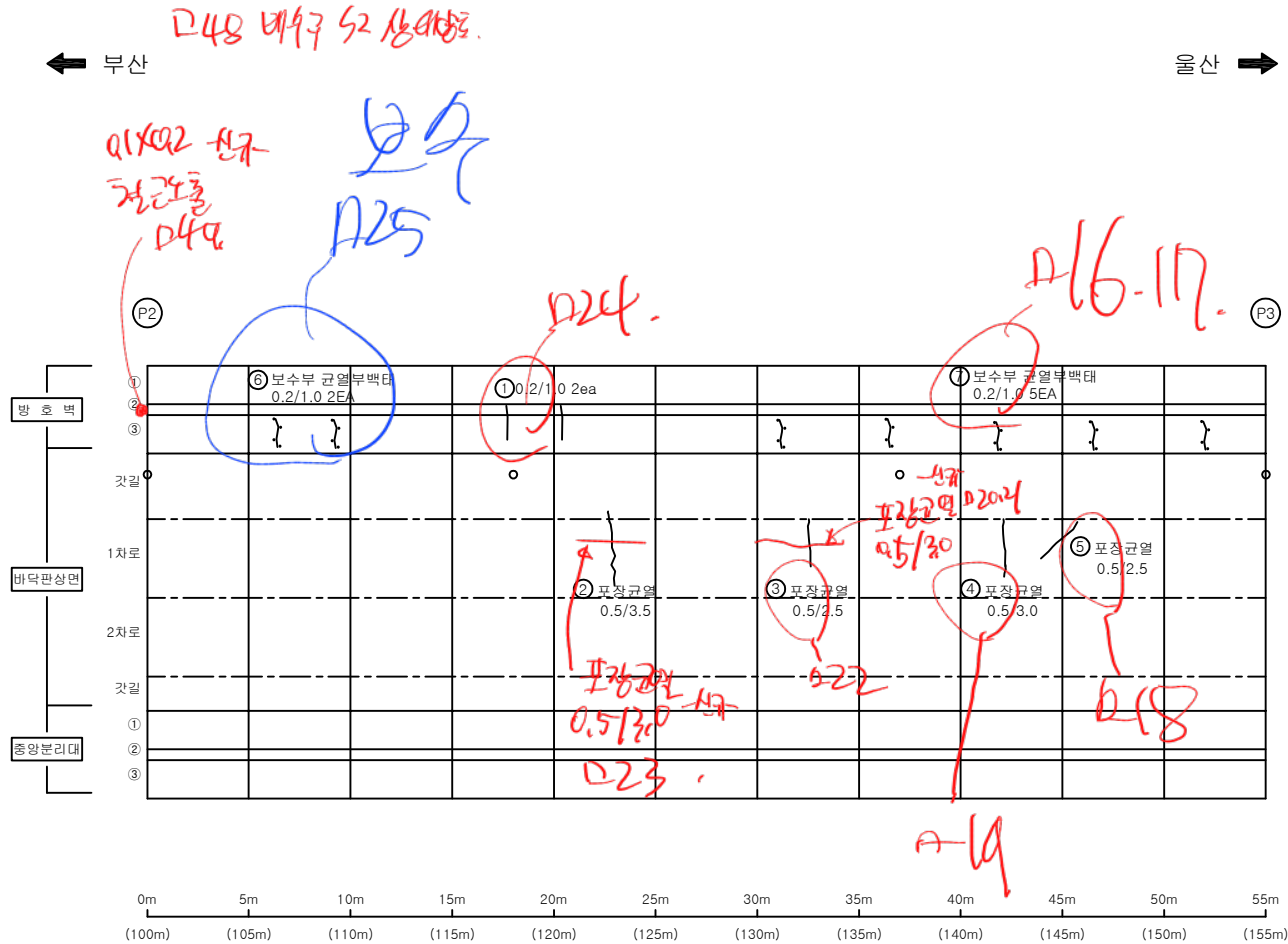
S3

| 번호 | 신/구 | 부재명 | 손상현황 | 손상규모 | | | | | 비고 |
|---|---|---|---|---|---|---|---|---|---|
| 1 | 구 | 방호벽 | 보수부 재균열 | 0.2 | 1.0 | | m | 2 | 2.00 |
| 2 | 구 | 포장 | LMC균열 | | 3.5 | | m | 1 | 3.50 |
| 3 | 구 | 포장 | LMC균열 | | 2.5 | | m | 1 | 2.50 |
| 4 | 구 | 포장 | LMC균열 | | 3.0 | | m | 1 | 3.00 |
| 5 | 구 | 포장 | LMC균열 | | 2.5 | | m | 1 | 2.50 |
| 6 | 신 | 방호벽 | 보수부 균열부백태 | 0.2 | 1.0 | | m | 2 | 2.00 |
| 7 | 신 | 방호벽 | 보수부 균열부백태 | 0.2 | 1.0 | | m | 5 | 5.00 |

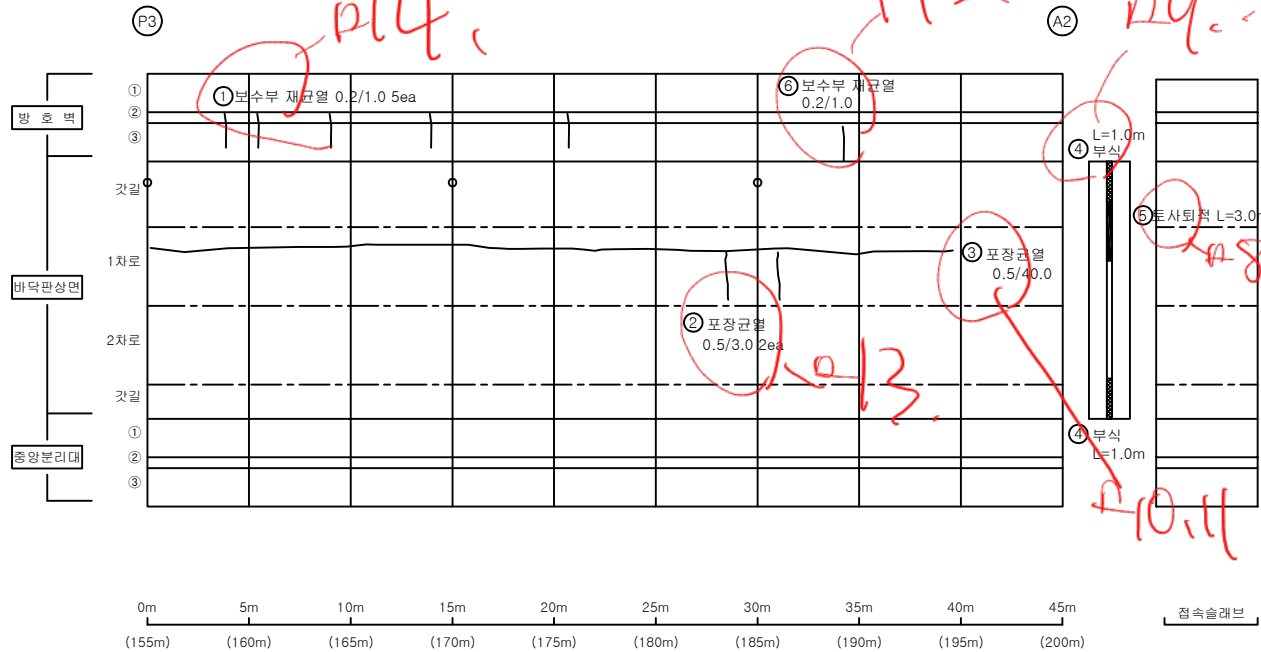
S4

| 번호 | 신/구 | 부재명 | 손 상 현 황 | 손 상 규 모 | | | | | 비고 |
|---|---|---|---|---|---|---|---|---|---|
| 1 | 구 | 방호벽 | 보수부 재균열 | 0.2 | 1.0 | | m | 5 | 5.00 |
| 2 | 구 | 포장 | LMC균열 | | 3.0 | | m | 2 | 6.00 |
| 3 | 구 | 포장 | LMC균열 | | 40.0 | | m | 1 | 40.00 |
| 4 | 구 | 선속이음 | 본체부식 | | 1.0 | | m | 2 | 2.00 |
| 5 | 구 | 선속이음 | 유간토서딕적 | | 3.0 | | m | 1 | 3.00 |
| 6 | 신 | 방호벽 | 보수부 재균열 | 0.2 | 1.0 | | m | 1 | 1.00 |

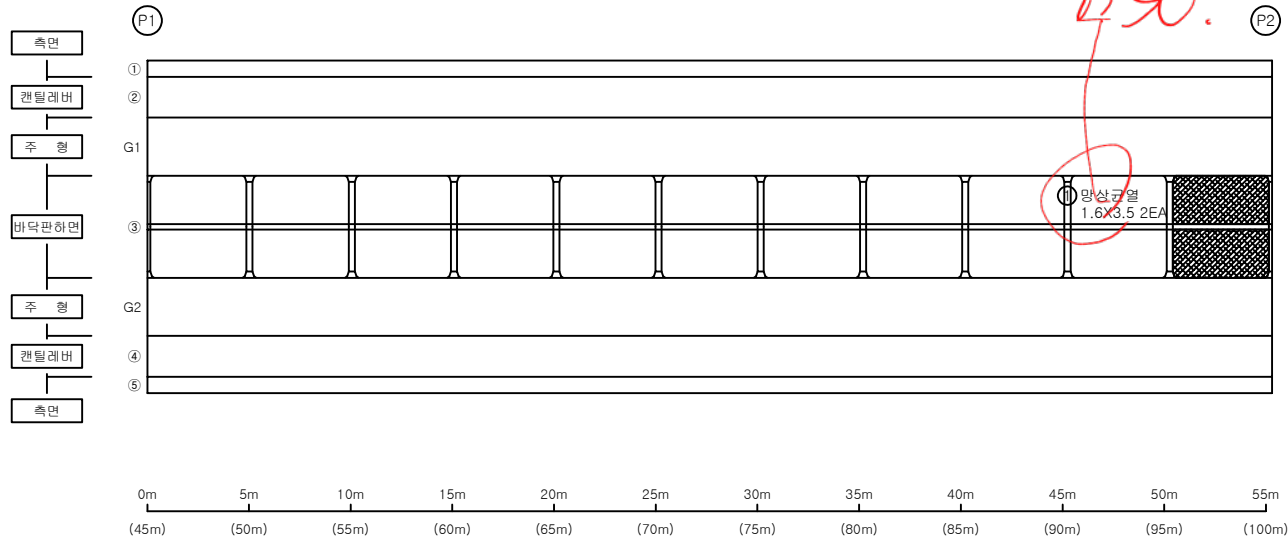
S2

| 번호 | 신/구 | 부재명 | 손상현황 | 손상규모 | | | | | | 비고 |
|---|---|---|---|---|---|---|---|---|---|---|
| 1 | 신 | 바닥판 | 망상균열 | | 1,6 | 3,5 | m <sup>2</sup> | 2 | 11,20 | |

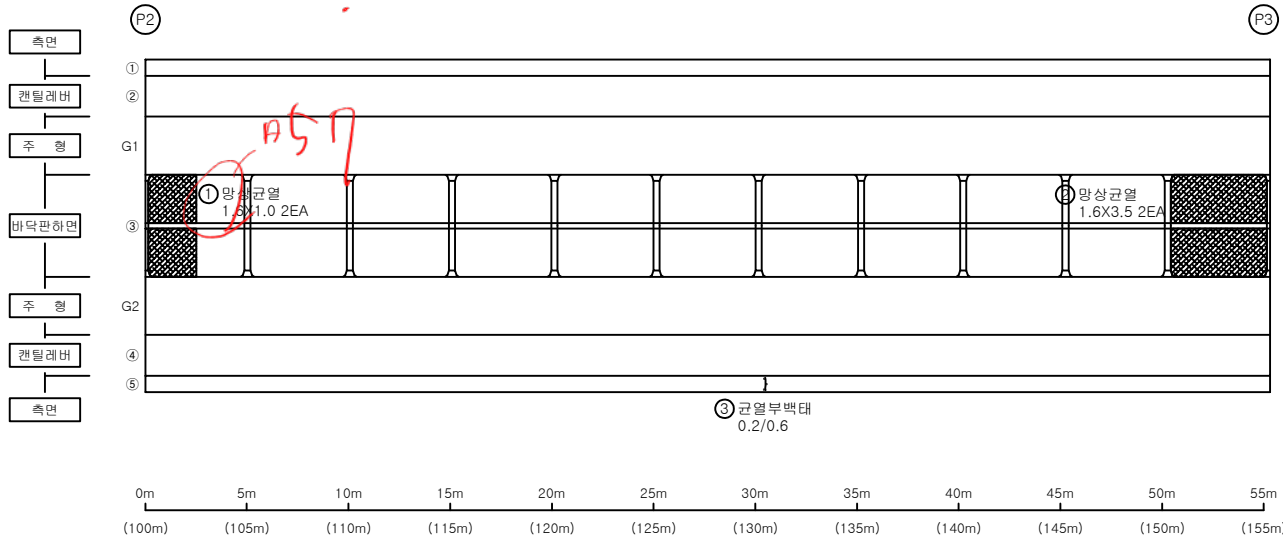
S3

| 번호 | 신/구 | 부재명 | 손상현황 | 손상규모 | | | | | 비고 |
|---|---|---|---|---|---|---|---|---|---|
| 1 | 신 | 바닥판 | 망상균열 | | 1,6 | 1,0 | m <sup>2</sup> | 2 | 3.20 |
| 2 | 신 | 바닥판 | 망상균열 | | 1,6 | 3,5 | m <sup>2</sup> | 2 | 11.20 |
| 3 | 신 | 바닥판 | 균열부백태 | 0,2 | 0,6 | | m | 1 | 0.60 |

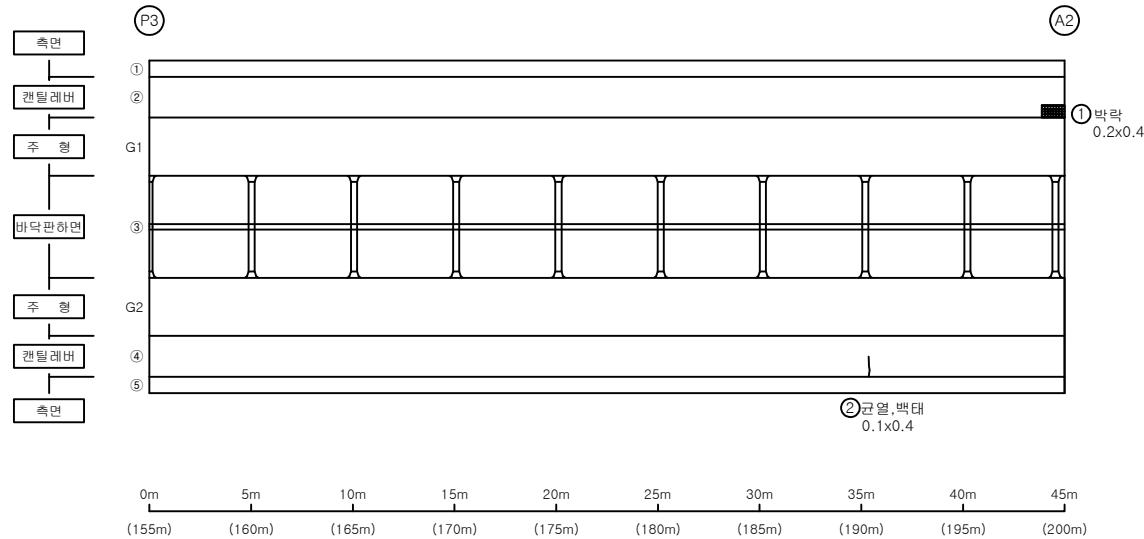
#### S4

| 번호 | 신/구 | 부재명 | 손상현황 | 손상규모 | | | | | | 비고 |
|---|---|---|---|---|---|---|---|---|---|---|
| 1 | 구 | 바닥판 | 보수부 박리 | | 0.2 | 0.4 | m <sup>2</sup> | 1 | 0.08 | |
| 2 | 구 | 바닥판 | 균열, 백태 | 0.1 | 0.4 | | m | 1 | 0.40 | |

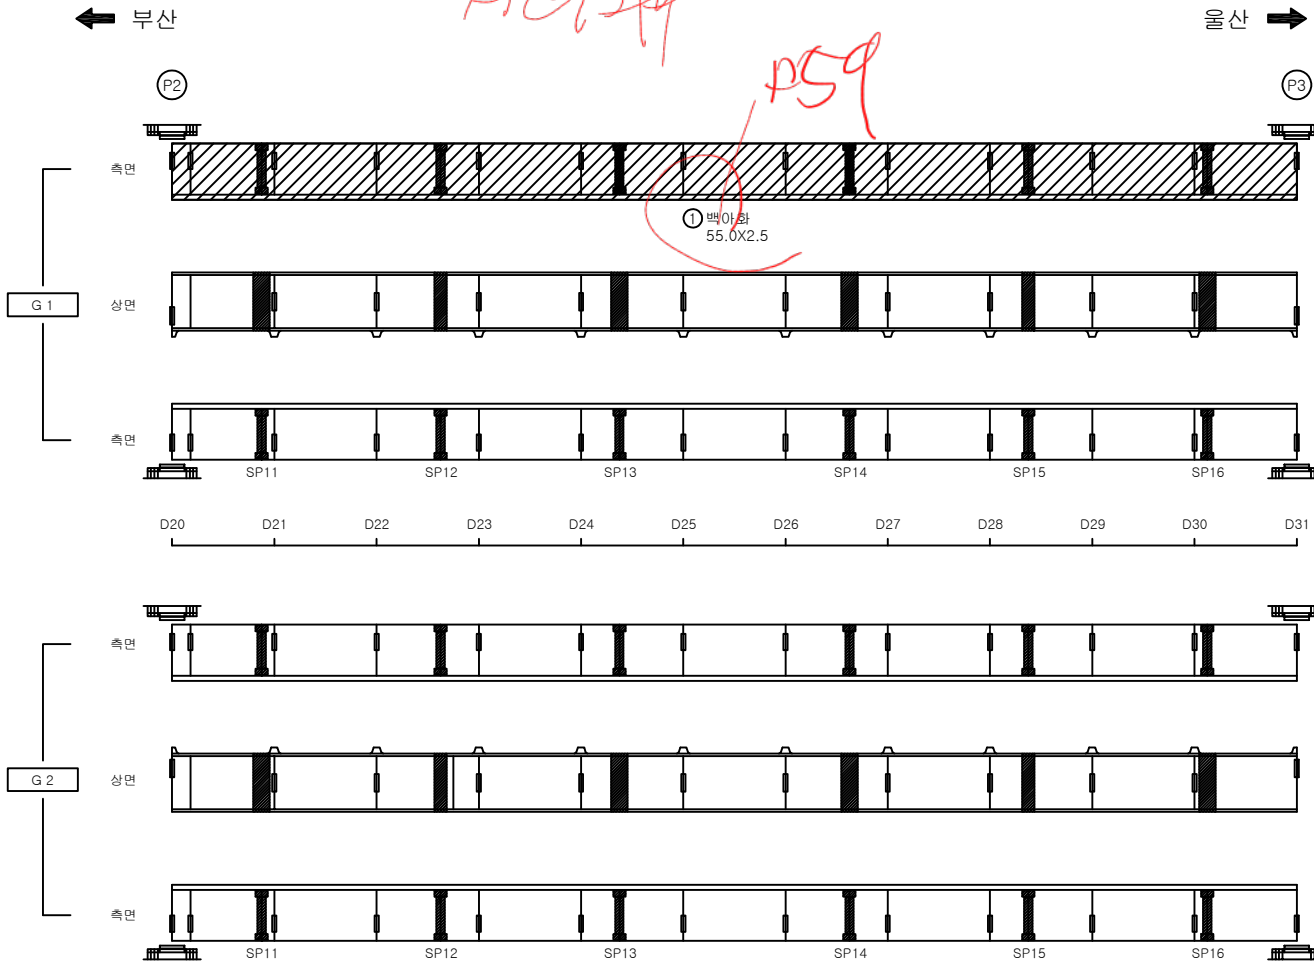
S3

| 번호 | 신/구 | 부재명 | 손상현황 | 손상규모 | | | | | | 비고 |
|---|---|---|---|---|---|---|---|---|---|---|
| 1 | 신 | 거더외부 | 백아화 | | 55.0 | 2.5 | m <sup>2</sup> | 1 | 137.50 | |

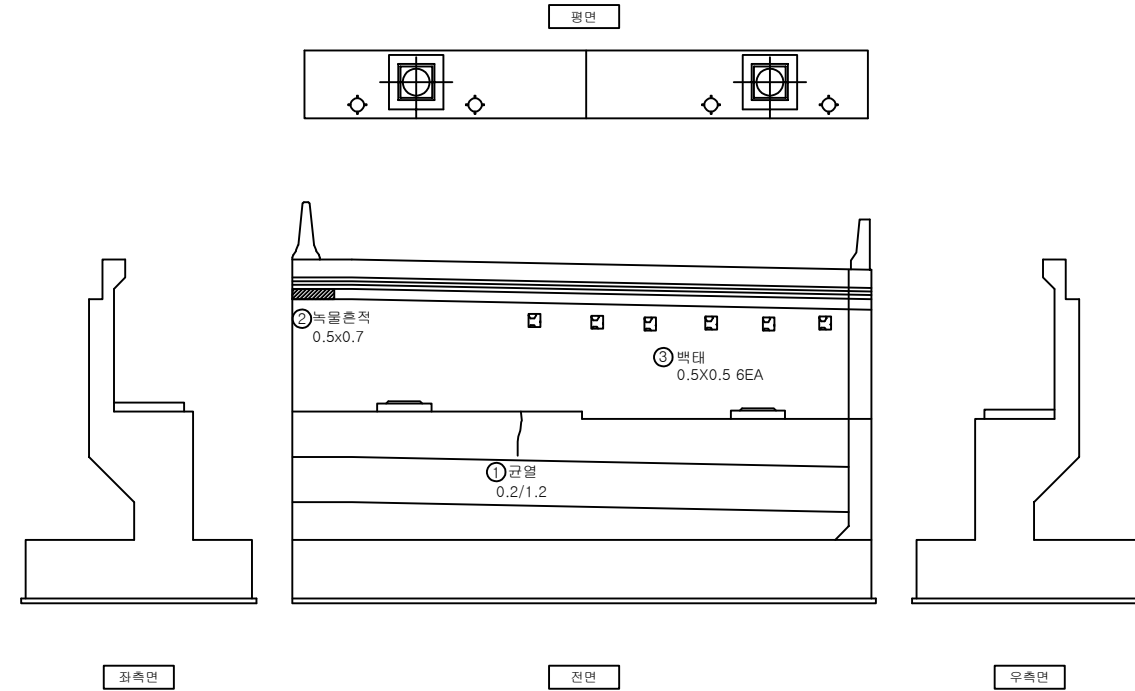
I D : 부산JCT2교(부산) - 교대 A1

| 번호 | 신/구 | 부재명 | 손 상 현 황 | 손 상 규 모 | | | | | 비고 |
|---|---|---|---|---|---|---|---|---|---|
| 1 | 구 | 구체 | 균열 | 0.2 | 1.2 | | m | 1 | 1.20 |
