# I D : 울산JCT2교(부산) - 바닥판상면(S1)

| 용역명 | 2022년 부산울산고속도로<br>정기·정밀안전점검용역 |

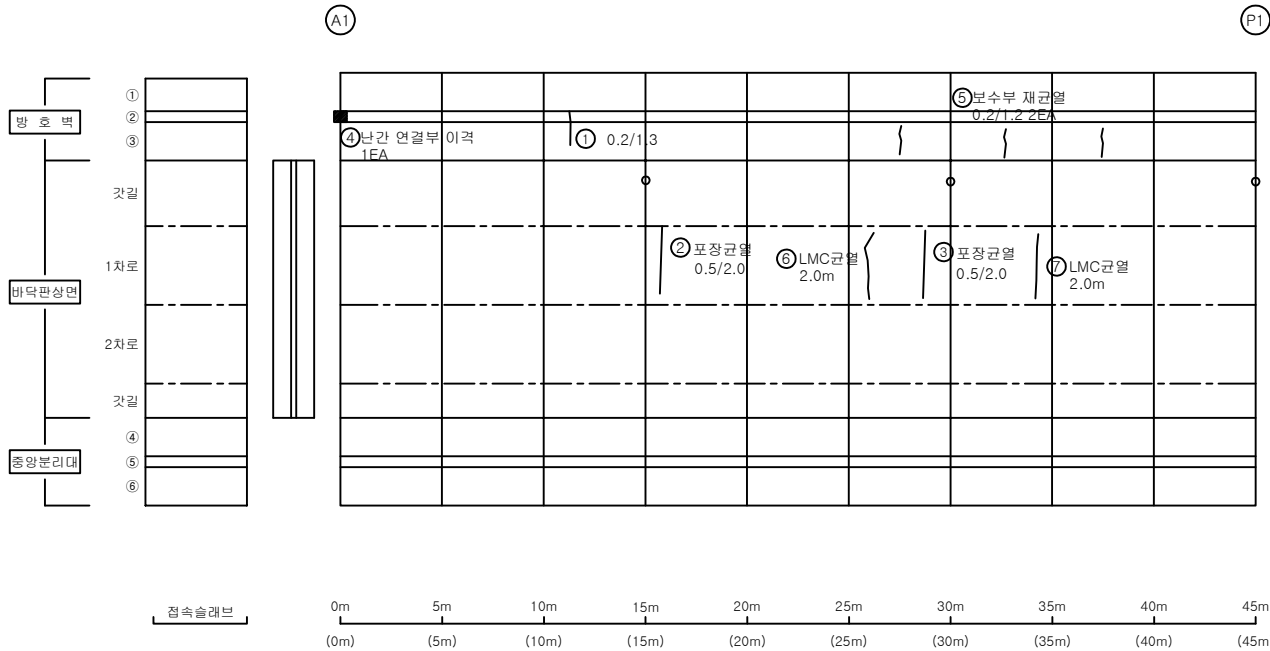
| 번호 | 신/구 | 부재명 | 손 상 현 황 | 손 상 규 모 | | | | | 비고 |
|---|---|---|---|---|---|---|---|---|---|
| 1 | 구 | 방호벽 | 균열 | 0.2 | 1.3 | | m | 1 | 1.30 |
| 2 | 구 | 포장 | LMC균열 | | 2.0 | | m | 1 | 2.00 |
| 3 | 구 | 포장 | LMC균열 | | 2.0 | | m | 1 | 2.00 |
| 4 | 신 | 방호벽 | 난간 연결부 이격 | | | | EA | 1 | 1.00 |
| 5 | 신 | 방호벽 | 보수부 재균열 | 0.2 | 1.2 | | m | 2 | 2.40 |
| 6 | 신 | 포장 | LMC균열 | | 2.0 | | m | 1 | 2.00 |
| 7 | 신 | 포장 | LMC균열 | | 2.0 | | m | 1 | 2.00 |

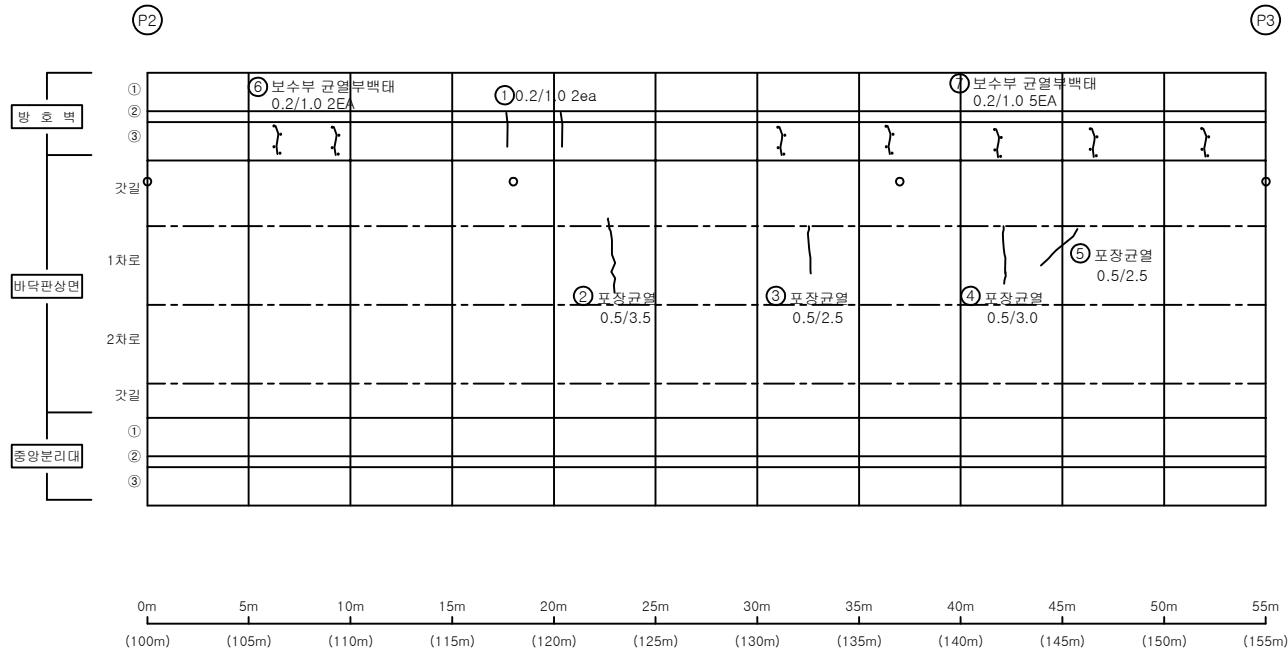
# I D : 울산JCT2교(부산) - 바닥판상면(S3)

| 번호 | 신/구 | 부재명 | 손상현황 | 손상규모 | | | | | 비고 |
|---|---|---|---|---|---|---|---|---|---|
| 1 | 구 | 방호벽 | 보수부 재균열 | 0.2 | 1.0 | | m | 2 | 2.00 |
| 2 | 구 | 포장 | LMC균열 | | 3.5 | | m | 1 | 3.50 |
| 3 | 구 | 포장 | LMC균열 | | 2.5 | | m | 1 | 2.50 |
| 4 | 구 | 포장 | LMC균열 | | 3.0 | | m | 1 | 3.00 |
| 5 | 구 | 포장 | LMC균열 | | 2.5 | | m | 1 | 2.50 |
| 6 | 신 | 방호벽 | 보수부 균열부백태 | 0.2 | 1.0 | | m | 2 | 2.00 |
| 7 | 신 | 방호벽 | 보수부 균열부백태 | 0.2 | 1.0 | | m | 5 | 5.00 |

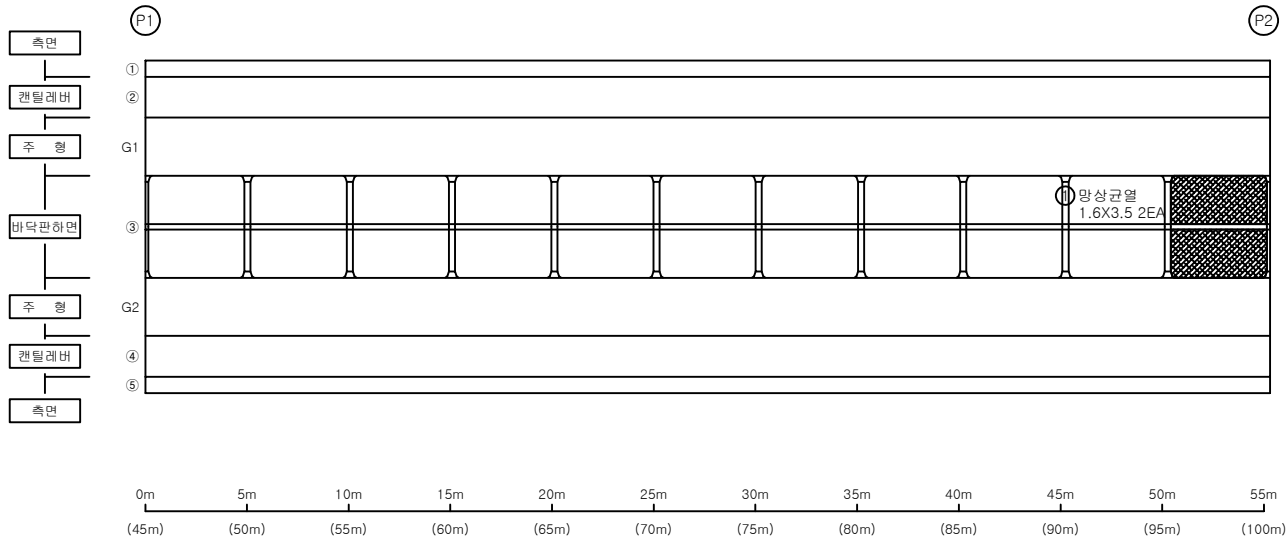
# I D : 울산JCT2교(울산) - 바닥판하면(S2)

| 번호 | 신/구 | 부재명 | 손 상 현 황 | 손 상 규 모 | | | | | | 비고 |
|---|---|---|---|---|---|---|---|---|---|---|
| 1 | 신 | 바닥판 | 방상균열 | | 1,6 | 3,5 | m | 2 | 11,20 | |

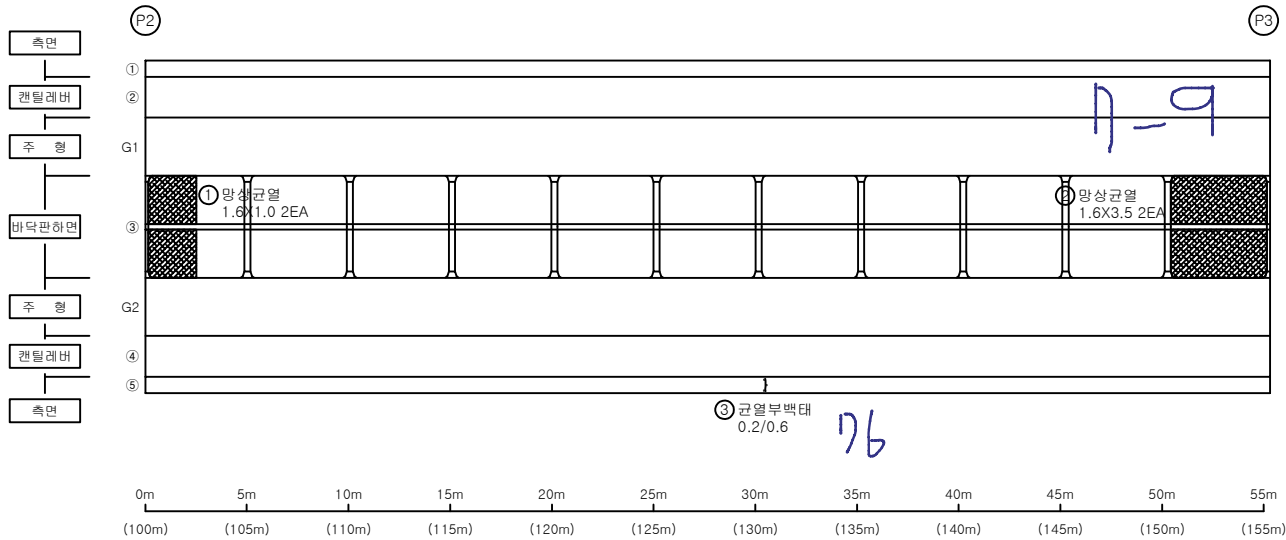
# I D : 울산JCT2교(울산) - 바닥판하면(S3)

| 번호 | 신/구 | 부재명 | 손 상 현 황 | 손 상 규 모 | | | | | 비고 |
|---|---|---|---|---|---|---|---|---|---|
| 1 | 신 | 바닥판 | 망상균열 | | 1,6 | 1,0 | m <sup>2</sup> | 2 | 3.20 |
| 2 | 신 | 바닥판 | 망상균열 | | 1,6 | 3,5 | m <sup>2</sup> | 2 | 11.20 |
| 3 | 신 | 바닥판 | 균열부백태 | 0,2 | 0,6 | | m | 1 | 0.60 |

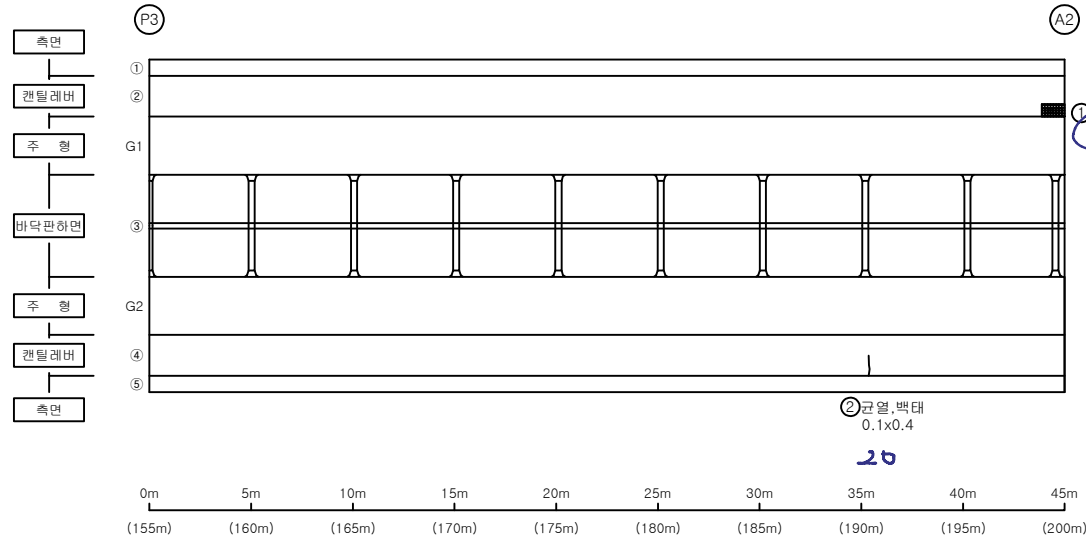
I D : 울산JCT2교(울산) - 바닥판하면(S4)

| 번호 | 신/구 | 부재명 | 손 상 현 황 | 손 상 규 모 | | | | | | 비고 |
|---|---|---|---|---|---|---|---|---|---|---|
| 1 | 구 | 바닥판 | 보수부 박리 | | 0.2 | 0.4 | m <sup>2</sup> | 1 | 0.08 | |
| 2 | 구 | 바닥판 | 균열, 백태 | 0.1 | 0.4 | | m | 1 | 0.40 | |

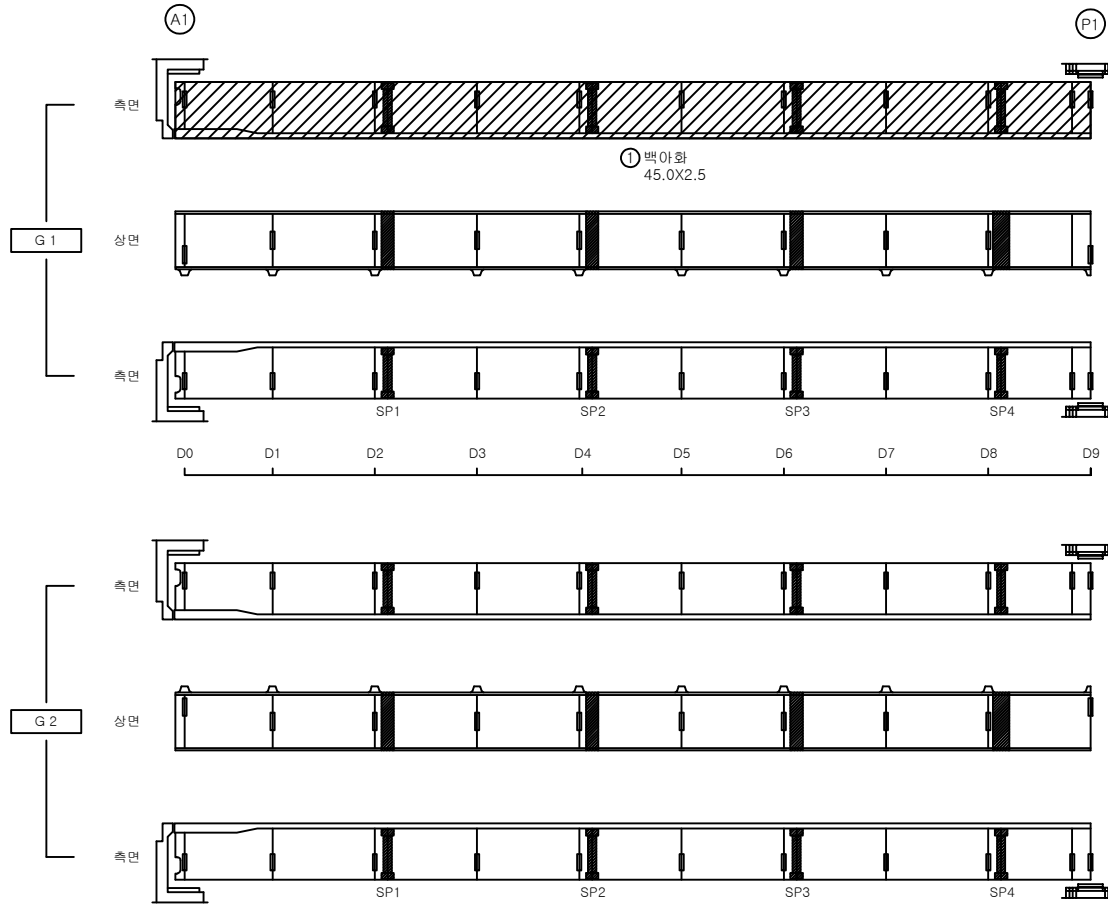
# I D : 울산JCT2교(부산) - BOX외부(S1)

| 번호 | 신/구 | 부재명 | 손 상 현 황 | 손 상 규 모 | | | | | | 비고 |
|---|---|---|---|---|---|---|---|---|---|---|
| 1 | 신 | 거터외부 | 백아화 | | 45.0 | 2.5 | m <sup>2</sup> | 1 | 112.50 | |

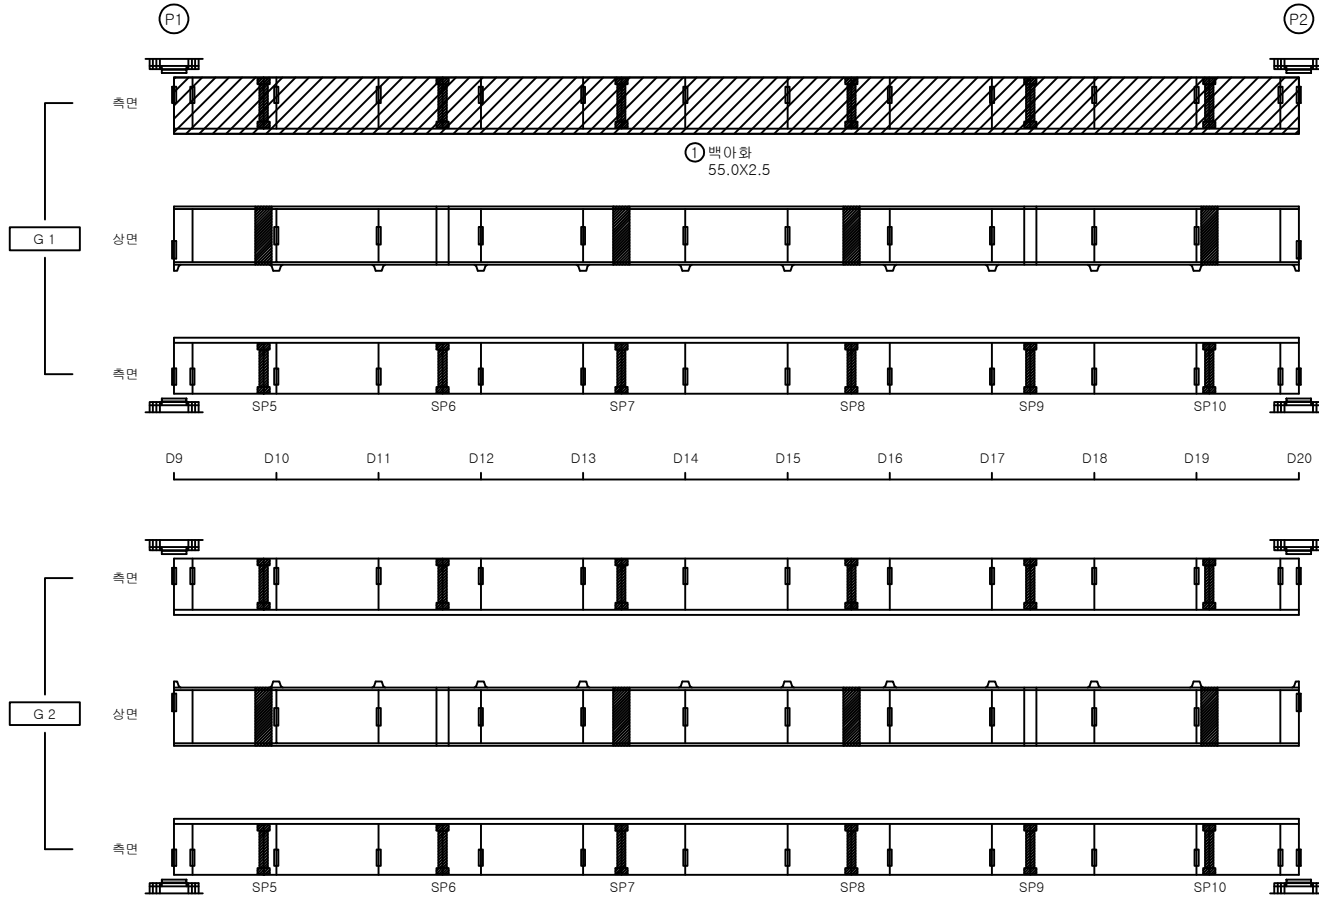
I D : 울산JCT2교(부산) - BOX외부(S2)

| 번호 | 신/구 | 부재명 | 손 상 현 황 | 손 상 규 모 | | | | | | 비고 |
|---|---|---|---|---|---|---|---|---|---|---|
| 1 | 신 | 거더외부 | 백아화 | | 55.0 | 2.5 | m <sup>2</sup> | 1 | 137.50 | |

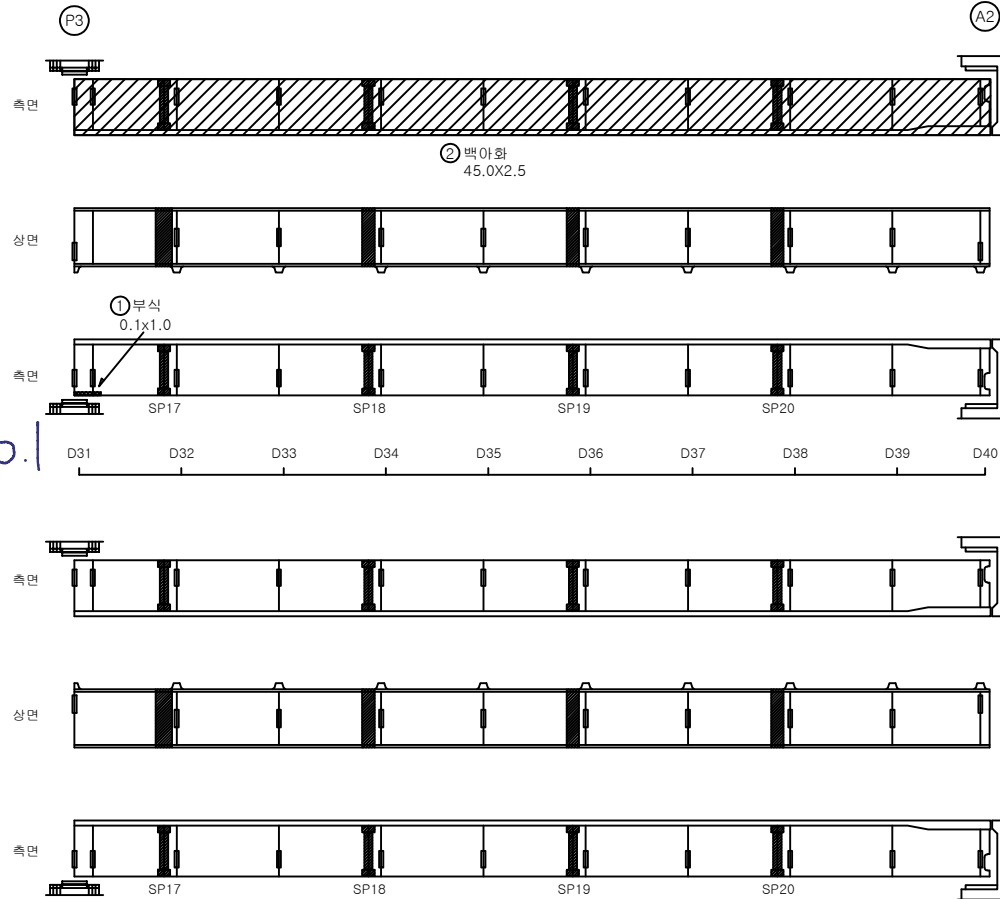
| 번호 | 신/구 | 부재명 | 손상현황 | 손상규모 | | | | | | 비고 |
|---|---|---|---|---|---|---|---|---|---|---|
| 1 | 구 | 거터외부 | 부식 | | 0.1 | 1.0 | m <sup>2</sup> | 1 | 0.10 | |

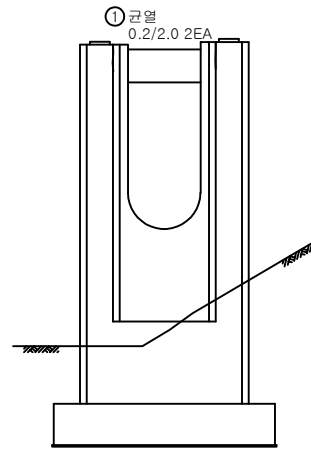
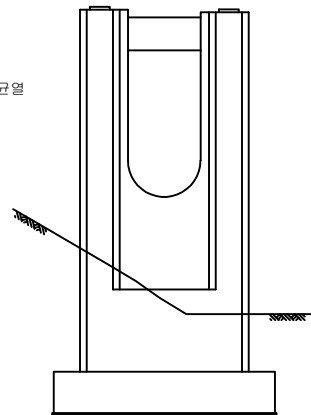
| 번호 | 신/구 | 부재명 | 손 상 현 황 | 손 상 규 모 | | | | | | 비고 |
|---|---|---|---|---|---|---|---|---|---|---|
| 1 | 신 | 교각 | 균열 | 0.2 | 2.0 | | m | 2 | 4.00 | |
| 2 | 신 | 교량받침 | 받침물탈 균열 | 0.2 | 0.1 | | m | 1 | 0.10 | |

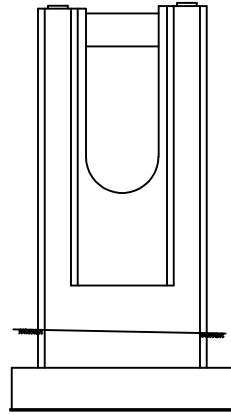
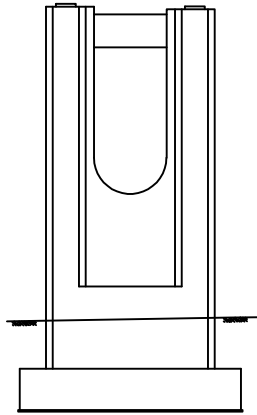
①방침물탈 파손  
평면

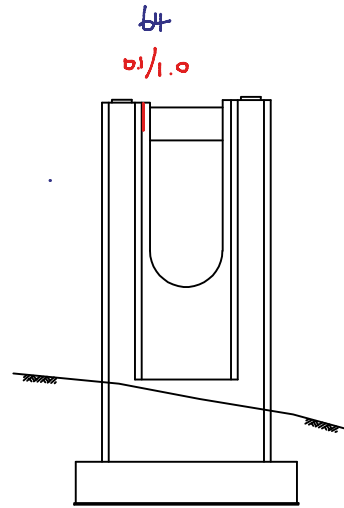
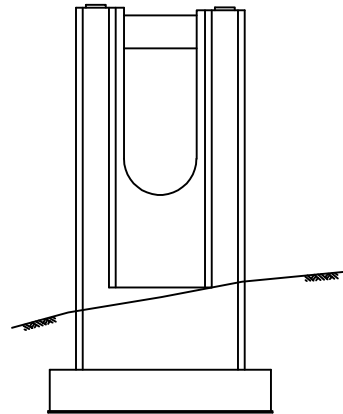
| 번호 | 신/구 | 부재명 | 손 상 현 황 | 손 상 규 모 | | | | | | 비고 |
|---|---|---|---|---|---|---|---|---|---|---|
| 1 | 신 | 거더외부 | 받침물탈 균열 | 0.1 | 0.2 | | m | 2 | 0.40 | |

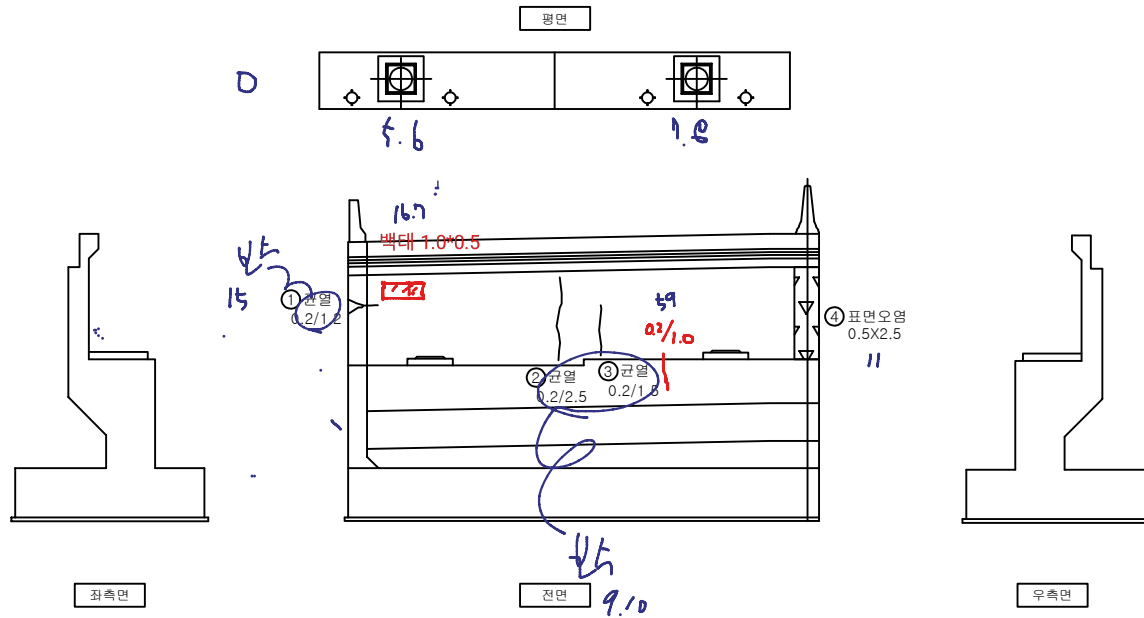
I D : 부산JCT2교(부산) - 교대 A2

| 번호 | 신/구 | 부재명 | 손상현황 | 손상규모 | | | | | | 비고 |
|---|---|---|---|---|---|---|---|---|---|---|
| 1 | 구 | 용벽 | 균열 | 0.2 | 1.2 | | m | 1 | 1.20 | |
| 2 | 구 | 용벽 | 균열 | 0.2 | 2.5 | | m | 1 | 2.50 | |
| 3 | 구 | 용벽 | 균열 | 0.2 | 1.5 | | m | 1 | 1.50 | |
