# 울산방향

I D : 울산JCT2교(울산) - 바닥판상면(S1)

| 용역명 | 2023년 부산울산고속도로<br>정밀안전진단용역 |

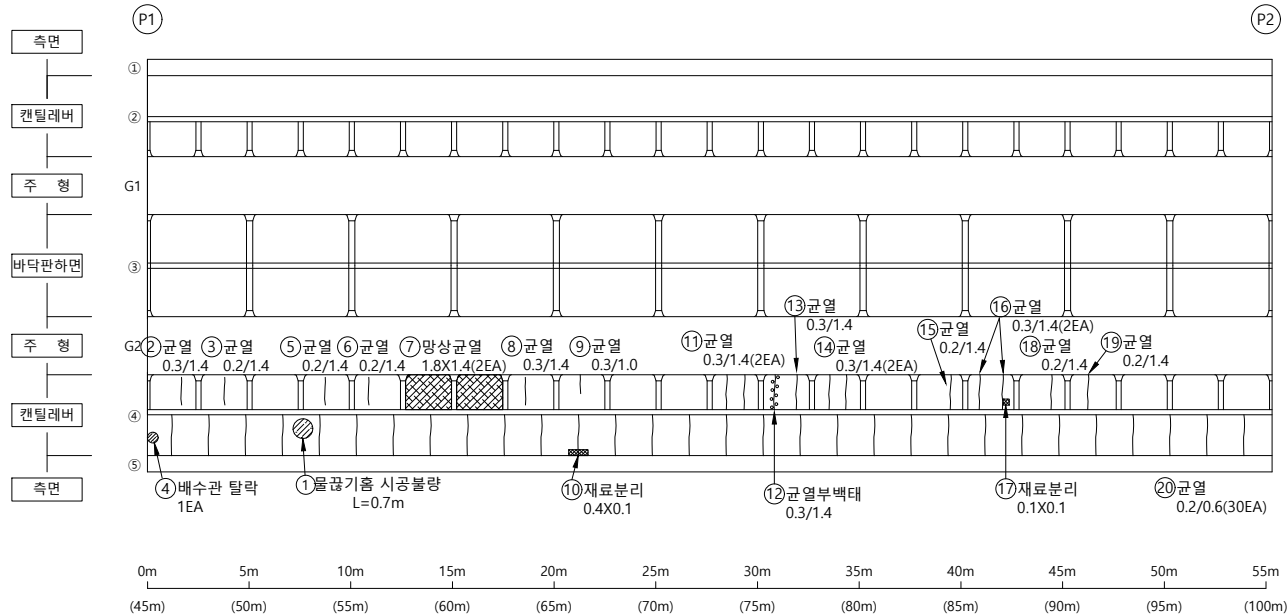
# I D : 울산JCT2교(울산) - 바닥판하면(S2)

| 번호 | 신/구 | 부재명 | 손상내용 | 손상규모 | | | | | 비고 |
|---|---|---|---|---|---|---|---|---|---|
| 1 | 구 | 캔틸레버 | 물고기홈 시공불량 | | 0.7 | | 1 | 0.70 | m |
| 2 | 신 | 캔틸레버 | 균열(0.3mm이상) | 0.3 | 1.4 | | 1 | 1.40 | m |
| 3 | 신 | 캔틸레버 | 균열(0.3mm미만) | 0.2 | 1.4 | | 1 | 1.40 | m |
| 4 | 신 | 배수시설 | 배수관 탈락 | | | | 1 | 1.00 | EA |
| 5 | 신 | 캔틸레버 | 균열(0.3mm미만) | 0.2 | 1.4 | | 1 | 1.40 | m |
| 6 | 신 | 캔틸레버 | 균열(0.3mm미만) | 0.2 | 1.4 | | 1 | 1.40 | m |
| 7 | 신 | 캔틸레버 | 망상균열 | | 1.8 | 1.4 | 2 | 5.04 | m² |
| 8 | 신 | 캔틸레버 | 균열(0.3mm이상) | 0.3 | 1.4 | | 1 | 1.40 | m |
| 9 | 신 | 캔틸레버 | 균열(0.3mm이상) | 0.3 | 1.0 | | 1 | 1.00 | m |
| 10 | 신 | 캔틸레버 | 재료분리 | | 0.4 | 0.1 | 1 | 0.04 | m² |
| 11 | 신 | 캔틸레버 | 균열(0.3mm이상) | 0.3 | 1.4 | | 2 | 2.80 | m |
| 12 | 신 | 캔틸레버 | 균열부백태 | 0.3 | 1.4 | | 1 | 1.40 | m |
| 13 | 신 | 캔틸레버 | 균열(0.3mm이상) | 0.3 | 1.4 | | 1 | 1.40 | m |
| 14 | 신 | 캔틸레버 | 균열(0.3mm이상) | 0.3 | 1.4 | | 2 | 2.80 | m |
| 15 | 신 | 캔틸레버 | 균열(0.3mm미만) | 0.2 | 1.4 | | 1 | 1.40 | m |
| 16 | 신 | 캔틸레버 | 균열(0.3mm이상) | 0.3 | 1.4 | | 2 | 2.80 | m |
| 17 | 신 | 캔틸레버 | 재료분리 | | 0.1 | 0.1 | 1 | 0.01 | m² |
| 18 | 신 | 캔틸레버 | 균열(0.3mm미만) | 0.2 | 1.4 | | 1 | 1.40 | m |
| 19 | 신 | 캔틸레버 | 균열(0.3mm미만) | 0.2 | 1.4 | | 1 | 1.40 | m |
| 20 | 신 | 캔틸레버 | 균열(0.3mm미만) | 0.2 | 0.6 | | 30 | 18.00 | m |
