I D : 울산JCT2교(울산) - 바닥판상면(S1)

| 용역명 | 2023년 부산울산고속도로<br>정밀안전진단용역 |

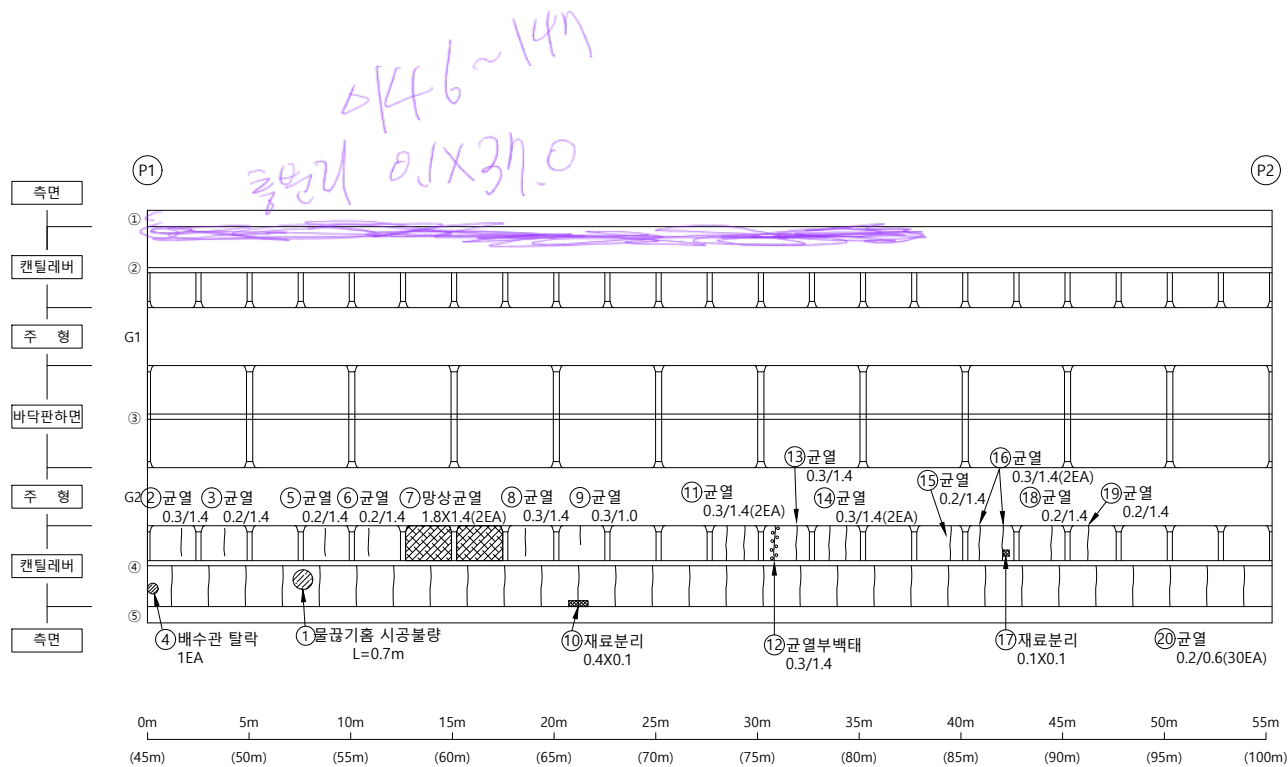
# I D : 울산JCT2교(울산) - 바닥판하면(S2)

| 번호 | 신/구 | 부재명 | 손상 내용 | 손상 규모 | | | | | 비고 |
|---|---|---|---|---|---|---|---|---|---|
| 1 | 구 | 캔틸레버 | 물고기홈 시공불량 | | 0.7 | | 1 | 0.70 | m |
| 2 | 신 | 캔틸레버 | 균열(0.3mm이상) | 0.3 | 1.4 | | 1 | 1.40 | m |
| 3 | 신 | 캔틸레버 | 균열(0.3mm미만) | 0.2 | 1.4 | | 1 | 1.40 | m |
| 4 | 신 | 배수시설 | 배수관 탈락 | | | | 1 | 1.00 | EA |
| 5 | 신 | 캔틸레버 | 균열(0.3mm미만) | 0.2 | 1.4 | | 1 | 1.40 | m |
| 6 | 신 | 캔틸레버 | 균열(0.3mm미만) | 0.2 | 1.4 | | 1 | 1.40 | m |
| 7 | 신 | 캔틸레버 | 망상균열 | | 1.8 | 1.4 | 2 | 5.04 | m² |
| 8 | 신 | 캔틸레버 | 균열(0.3mm이상) | 0.3 | 1.4 | | 1 | 1.40 | m |
| 9 | 신 | 캔틸레버 | 균열(0.3mm이상) | 0.3 | 1.0 | | 1 | 1.00 | m |
| 10 | 신 | 캔틸레버 | 재료분리 | | 0.4 | 0.1 | 1 | 0.04 | m² |
| 11 | 신 | 캔틸레버 | 균열(0.3mm이상) | 0.3 | 1.4 | | 2 | 2.80 | m |
| 12 | 신 | 캔틸레버 | 균열부백태 | 0.3 | 1.4 | | 1 | 1.40 | m |
| 13 | 신 | 캔틸레버 | 균열(0.3mm이상) | 0.3 | 1.4 | | 1 | 1.40 | m |
| 14 | 신 | 캔틸레버 | 균열(0.3mm이상) | 0.3 | 1.4 | | 2 | 2.80 | m |
| 15 | 신 | 캔틸레버 | 균열(0.3mm미만) | 0.2 | 1.4 | | 1 | 1.40 | m |
| 16 | 신 | 캔틸레버 | 균열(0.3mm이상) | 0.3 | 1.4 | | 2 | 2.80 | m |
| 17 | 신 | 캔틸레버 | 재료분리 | | 0.1 | 0.1 | 1 | 0.01 | m² |
| 18 | 신 | 캔틸레버 | 균열(0.3mm미만) | 0.2 | 1.4 | | 1 | 1.40 | m |
| 19 | 신 | 캔틸레버 | 균열(0.3mm미만) | 0.2 | 1.4 | | 1 | 1.40 | m |
| 20 | 신 | 캔틸레버 | 균열(0.3mm미만) | 0.2 | 0.6 | | 30 | 18.00 | m |
