I D : 울산JCT2교(울산) - 바닥판상면(S1)

| 용역명 | 2022년 부산울산고속도로 정기·정밀안전점검용역 |

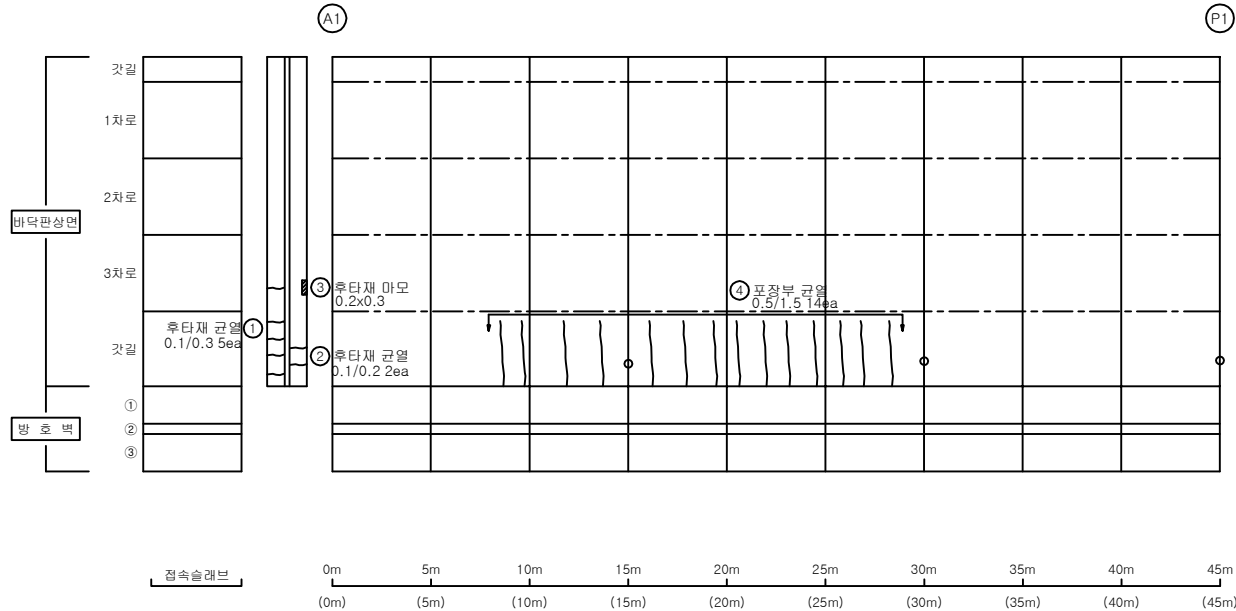
| 번호 | 신/구 | 부재명 | 손 상 현 황 | 손 상 규 모 | | | | | 비고 |
|---|---|---|---|---|---|---|---|---|---|
| 1 | 구 | 신축이음 | 후타재 균열 | 0.1 | 0.3 | | m | 5 | 1.50 |
| 2 | 구 | 신축이음 | 후타재 균열 | 0.1 | 0.2 | | m | 2 | 0.40 |
| 3 | 구 | 신축이음 | 후타재 마모 | | 0.2 | 0.3 | m² | 1 | 0.06 |
| 4 | 구 | 포장 | LMC균열 | | 1.5 | | m | 14 | 21.00 |

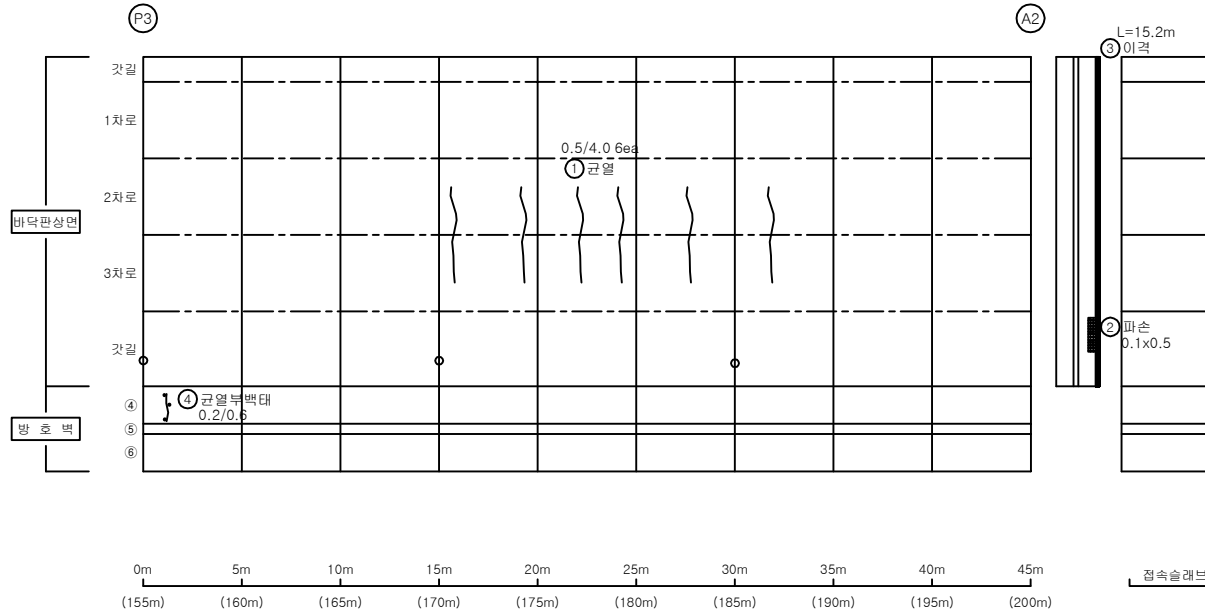
# ID : 울산JCT2교(울산) - 바닥판상면(S4)

| 번호 | 신/구 | 부재명 | 손 상 현 황 | 손 상 규 모 | | | | | 비고 |
|---|---|---|---|---|---|---|---|---|---|
| 1 | 구 | 포장 | LMC균열 | | 4.0 | | m | 6 | 24.00 |
| 2 | 구 | 신축이음 | 후타재 파손 | | 0.1 | 0.5 | m² | 1 | 0.05 |
| 3 | 구 | 신축이음 | 이격 | | 15.2 | | m | 1 | 15.20 |
| 4 | 신 | 방호벽 | 균열부백태 | 0.2 | 0.6 | | m | 1 | 0.60 |

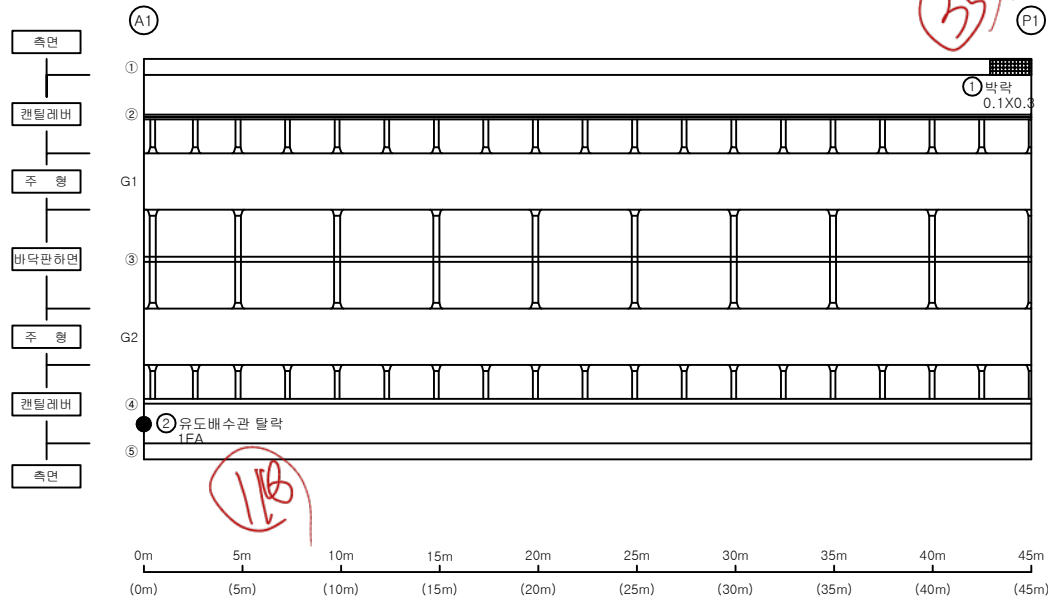
I D : 울산JCT2교(울산) - 바닥판하면(S1)

| 번호 | 신/구 | 부재명 | 손상현황 | 손상규모 | | | | | 비고 |
|---|---|---|---|---|---|---|---|---|---|
| 1 | 신 | 바닥판 | 박락 | | 0.1 | 0.3 | m² | 1 | 0.03 |
| 2 | 신 | 배수시설 | 유도배수관 탈락 | | | | EA | 1 | 1.00 |

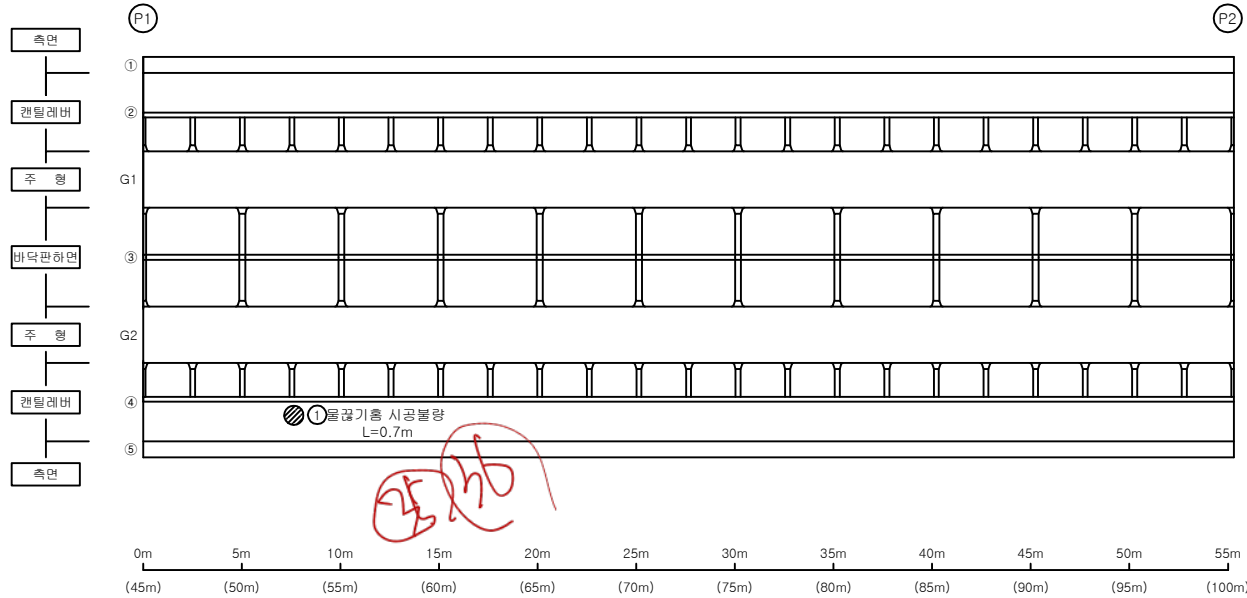
I D : 울산JCT2교(울산) - 바닥판하면(S2)

| 번호 | 신/구 | 부재명 | 손상현황 | 손상규모 | | | | | 비고 |
|---|---|---|---|---|---|---|---|---|---|
| 1 | 구 | 배수시설 | 물끊기흙 시공불량 | | 0.7 | | m | 1 | 0.70 |

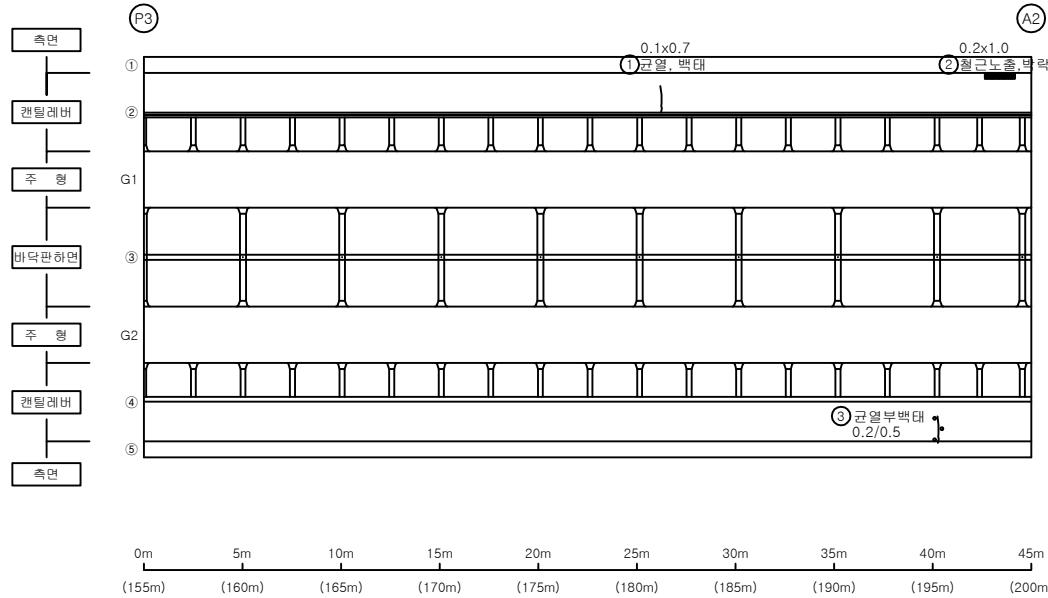
I D : 울산JCT2교(울산) - 바닥판하면(S4)

| 번호 | 신/구 | 부재명 | 손상현황 | 손상규모 | | | | | 비고 |
|---|---|---|---|---|---|---|---|---|---|
| 1 | 구 | 바닥판 | 균열부백태 | 0.1 | 0.7 | | m | 1 | 0.70 |
| 2 | 구 | 바닥판 | 철근노출, 박락 | | 0.2 | 1.0 | m² | 1 | 0.20 |
| 3 | 신 | 바닥판 | 균열부백태 | 0.2 | 0.5 | | m | 1 | 0.50 |

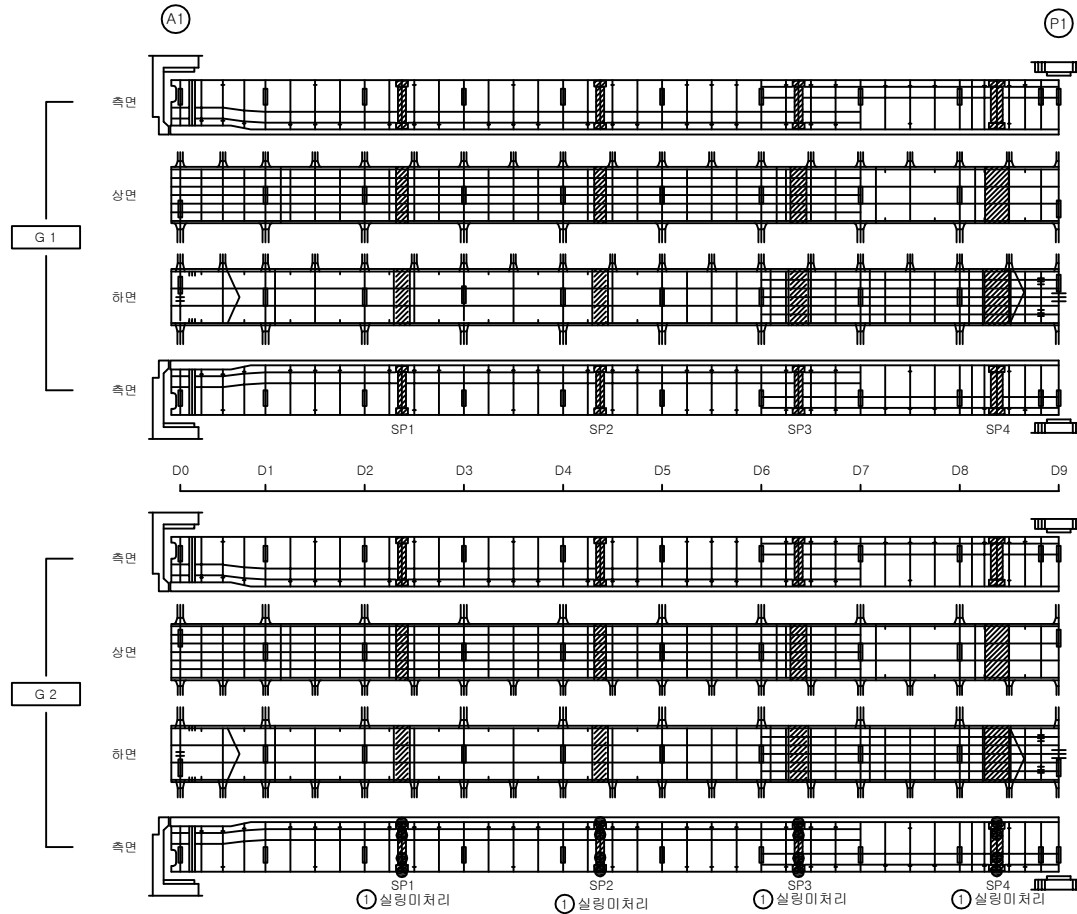
I D : 울산JCT2교(울산) - BOX내부(S1)

| 번호 | 신/구 | 부재명 | 손상현황 | 손상규모 | | | | 비고 |
|---|---|---|---|---|---|---|---|---|
| 1 | 구 | 거더내부 | 설령미처리 | | | | EA 16 16.00 | |

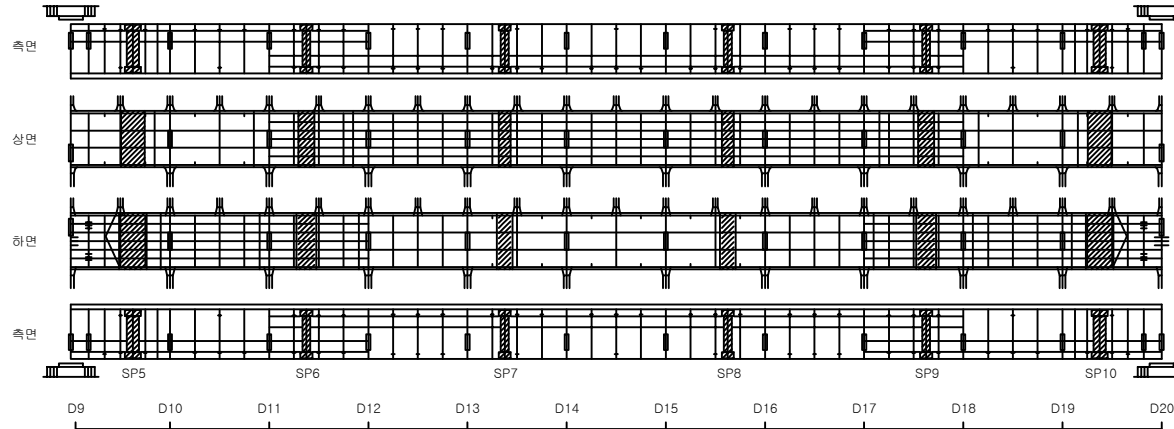
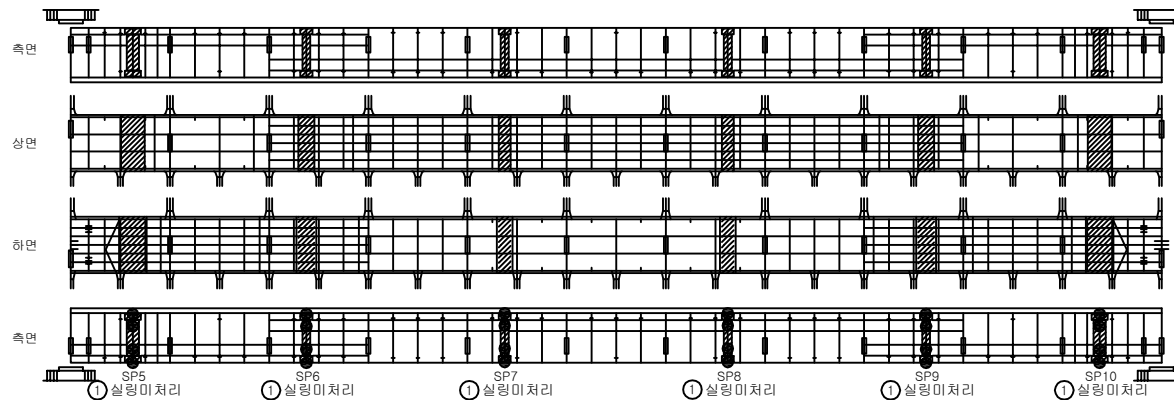
# I D : 울산JCT2교(울산) - BOX내부(S2)

| 번호 | 신/구 | 부재명 | 손상현황 | 손상규모 | | | | | 비고 |
|---|---|---|---|---|---|---|---|---|---|
| 1 | 구 | 거더내부 | 실링미처리 | | | | EA | 24 | 24.00 |

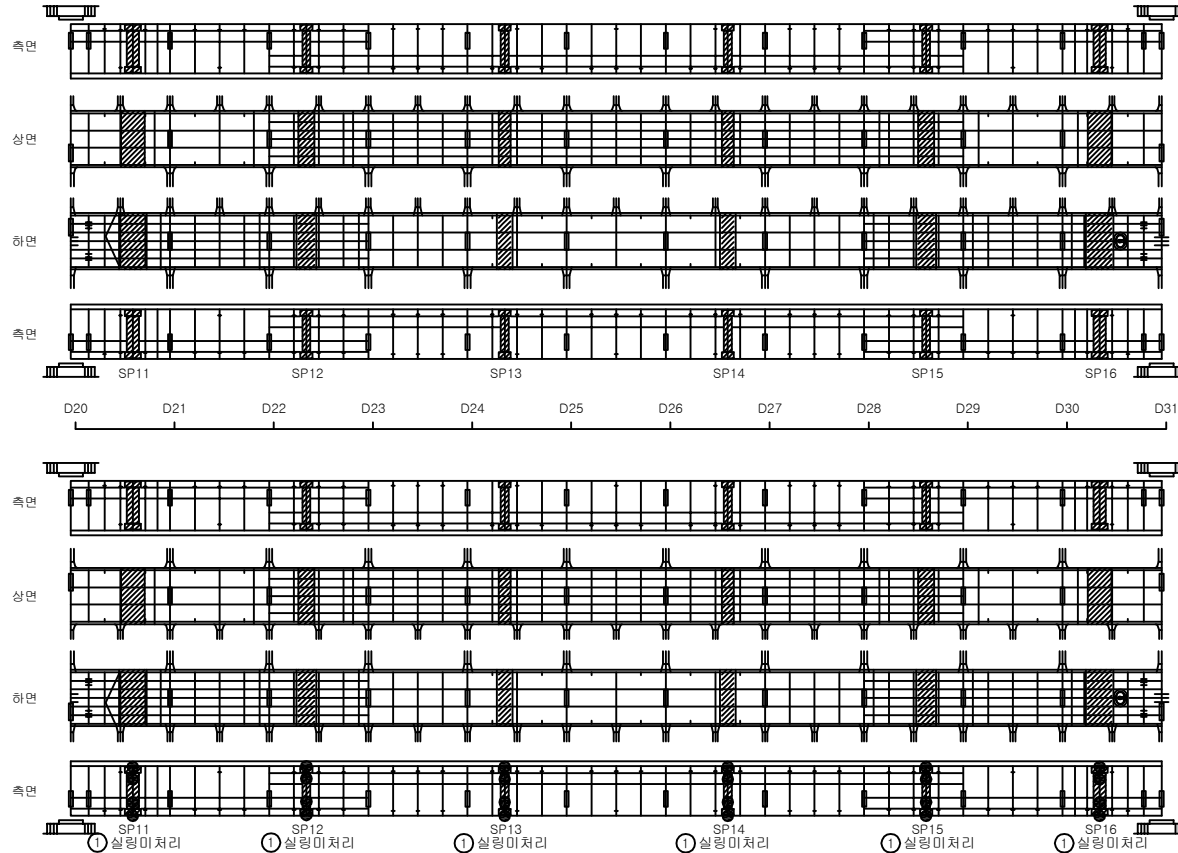
I D : 울산JCT2교(울산) - BOX내부(S3)

| 번호 | 신/구 | 부재명 | 손상현황 | 손상규모 | | | | | 비고 |
|---|---|---|---|---|---|---|---|---|---|
| 1 | 구 | 거더내부 | 실링미처리 | | | | EA | 24 | 24.00 |

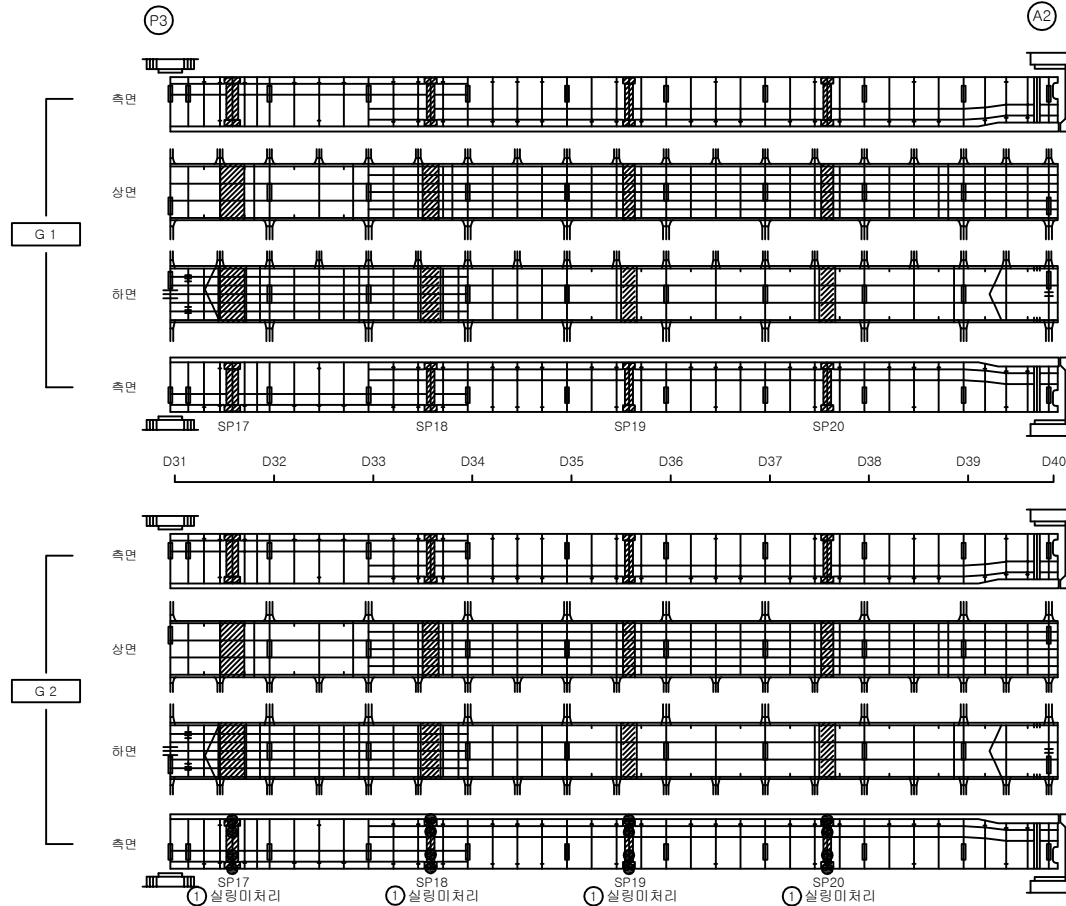
# I D : 울산JCT2교(울산) - BOX내부(S4)

| 번호 | 신/구 | 부재명 | 손상현황 | 손상규모 | | | | 비고 |
|---|---|---|---|---|---|---|---|---|
| 1 | 구 | 거더내부 | 실링미처리 | | | | EA 16 | 16.00 |

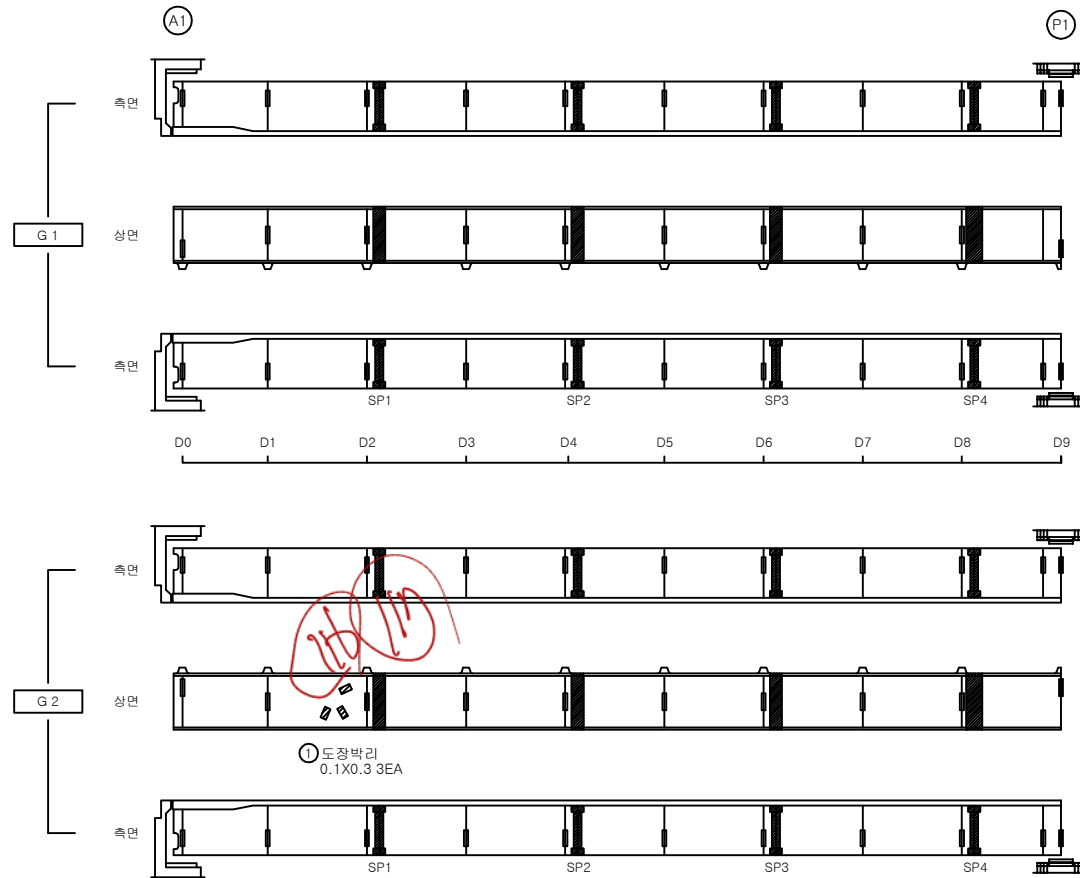
I D : 울산JCT2교(울산) - BOX외부(S1)

| 번호 | 신/구 | 부재명 | 손상현황 | 손상규모 | | | | | 비고 |
|---|---|---|---|---|---|---|---|---|---|
| 1 | 신 | 거더외부 | 도장박리 | | 0.1 | 0.3 | m <sup>2</sup> | 3 | 0.09 |

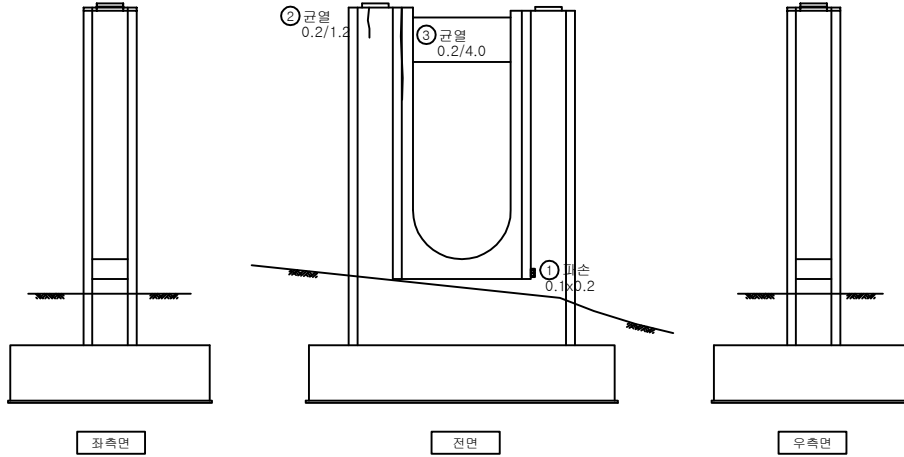
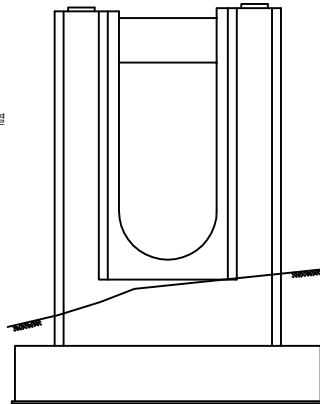
# I D : 울산JCT2교(울산) - 교각 P3

④ 방청콘크리트 균열  
0.2/0.3 2EA

| 번호 | 신/구 | 부재명 | 손상현황 | 손상규모 | | | | | 비고 |
|---|---|---|---|---|---|---|---|---|---|
| 2 | 신 | 교각 | 균열 | 0.2 | 1.2 | | m | 1 | 1.20 |
| 3 | 신 | 교각 | 균열 | 0.2 | 4.0 | | m | 1 | 4.00 |
| 4 | 신 | 교량받침 | 방청콘크리트 균열 | 0.2 | 0.3 | | m | 2 | 0.60 |

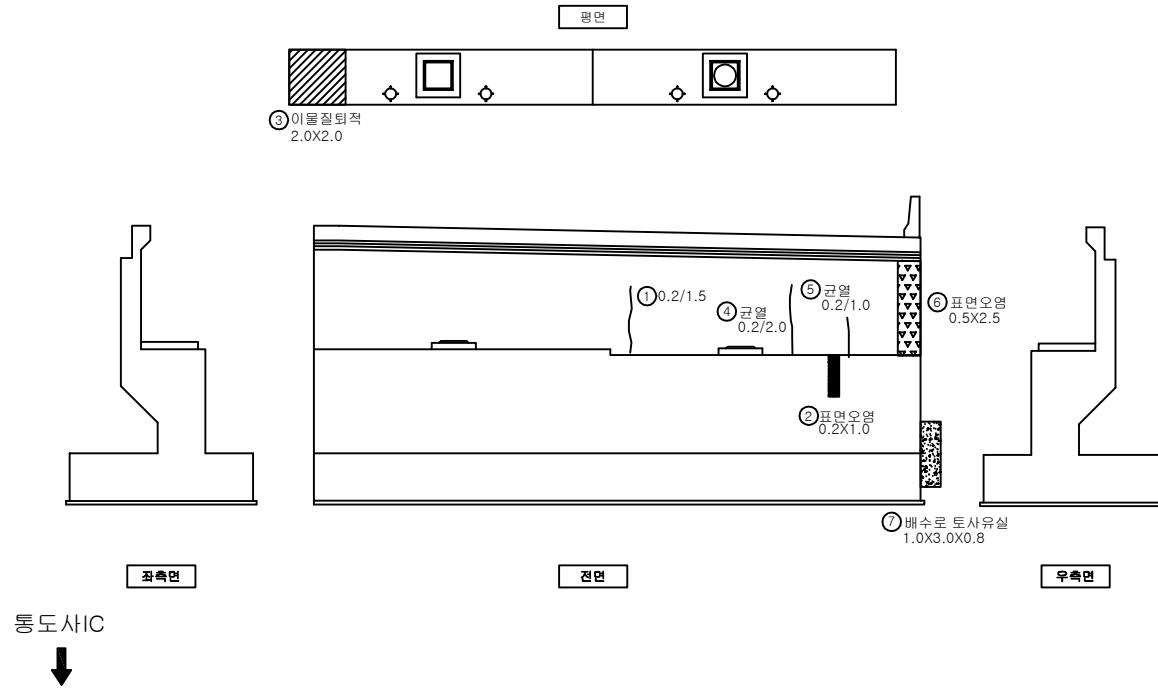
I D: 울산JCT2교(울산) - 교대 A2

| 번호 | 신/구 | 부재명 | 손상현황 | 손상규모 | | | | | 비고 |
|---|---|---|---|---|---|---|---|---|---|
| 1 | 구 | 홍벽 | 균열 | 0.2 | 1.5 | | m | 1 | 1.50 |
| 4 | 신 | 홍벽 | 균열 | 0.2 | 2.0 | | m | 1 | 2.00 |
| 5 | 신 | 홍벽 | 균열 | 0.2 | 1.0 | | m | 1 | 1.00 |
