# I D : 울산JCT2교(울산) - 바닥판상면(S1)

| 용역명 | 2022년 부산울산고속도로 정기·정밀안전점검용역 |

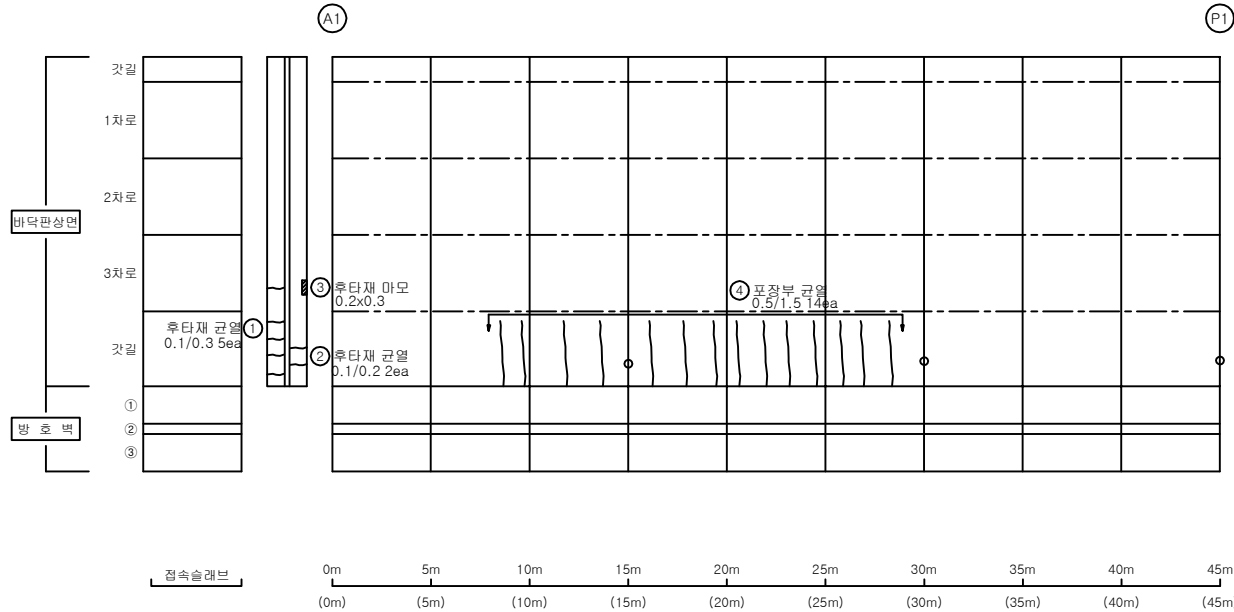
| 번호 | 신/구 | 부재명 | 손 상 현 황 | 손 상 규 모 | | | | | 비고 |
|---|---|---|---|---|---|---|---|---|---|
| 1 | 구 | 신축이음 | 후타재 균열 | 0.1 | 0.3 | | m | 5 | 1.50 |
| 2 | 구 | 신축이음 | 후타재 균열 | 0.1 | 0.2 | | m | 2 | 0.40 |
| 3 | 구 | 신축이음 | 후타재 마모 | | 0.2 | 0.3 | m² | 1 | 0.06 |
| 4 | 구 | 포장 | LMC균열 | | 1.5 | | m | 14 | 21.00 |

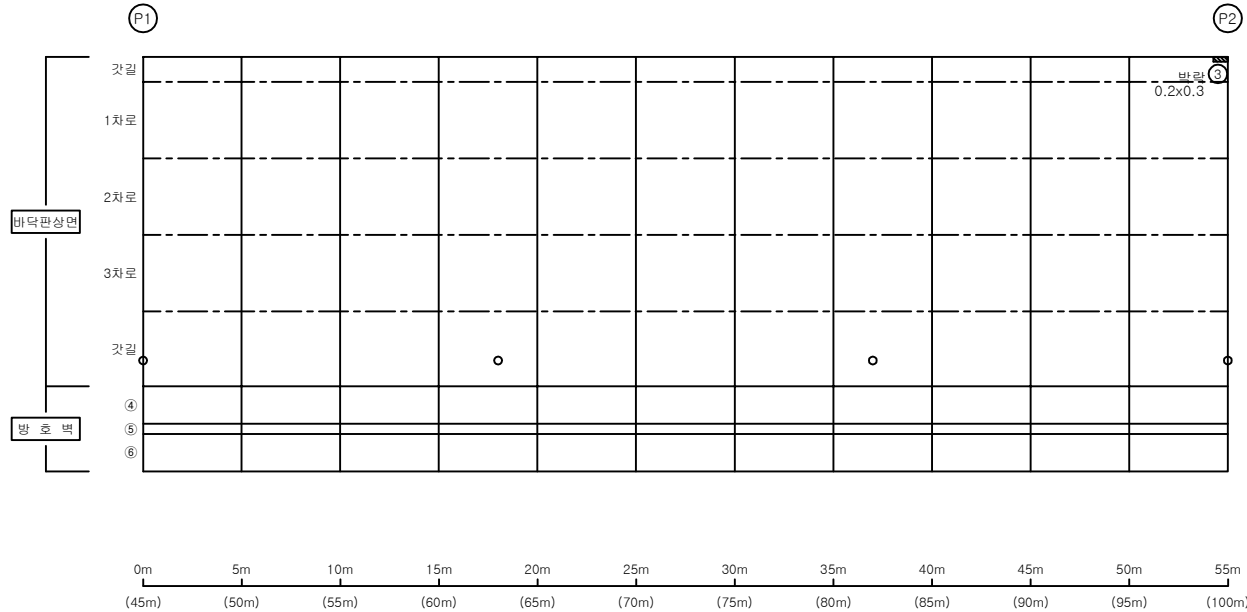
I D : 울산JCT2교(울산) - 바닥판상면(S2)

| 번호 | 신/구 | 부재명 | 손상현황 | 손상규모 | | | | | | 비고 |
|---|---|---|---|---|---|---|---|---|---|---|
| 1 | 구 | 포장 | 박락 | | 0.2 | 0.3 | m <sup>2</sup> | 1 | 0.06 | |

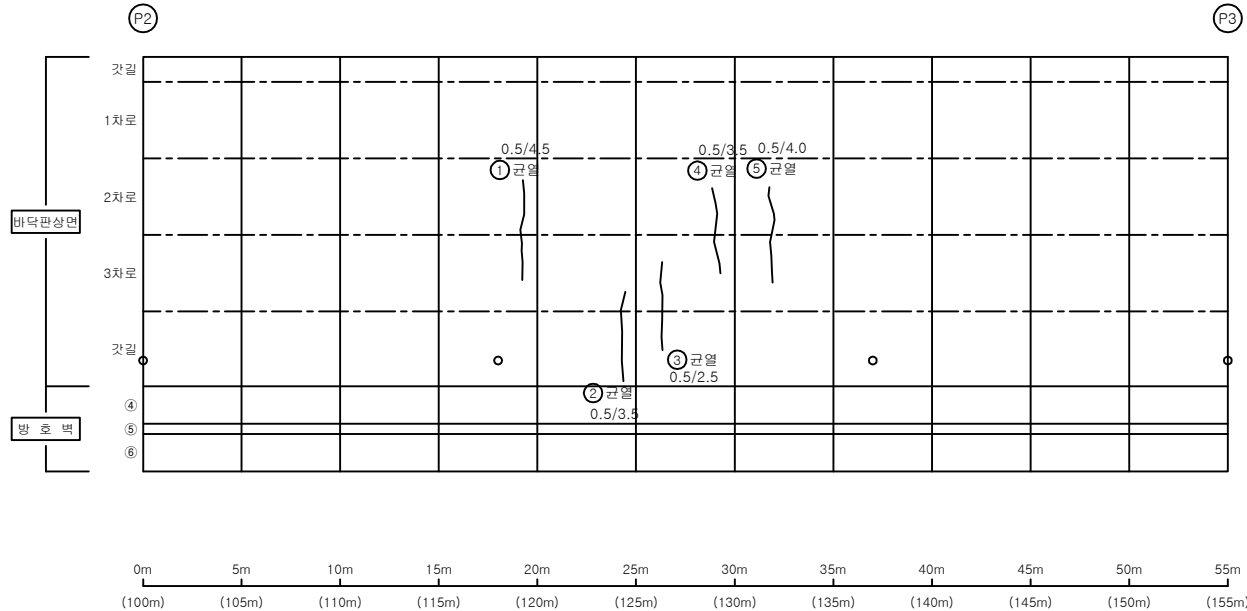
I D : 울산JCT2교(울산) - 바닥판상면(S3)

| 번호 | 신/구 | 부재명 | 손상현황 | 손상규모 | | | | | 비고 |
|---|---|---|---|---|---|---|---|---|---|
| 1 | 구 | 포장 | LMC균열 | | 4.5 | | m | 1 | 4.50 |
| 2 | 구 | 포장 | LMC균열 | | 3.5 | | m | 1 | 3.50 |
| 3 | 구 | 포장 | LMC균열 | | 2.5 | | m | 1 | 2.50 |
| 4 | 구 | 포장 | LMC균열 | | 3.5 | | m | 1 | 3.50 |
| 5 | 구 | 포장 | LMC균열 | | 4.0 | | m | 1 | 4.00 |

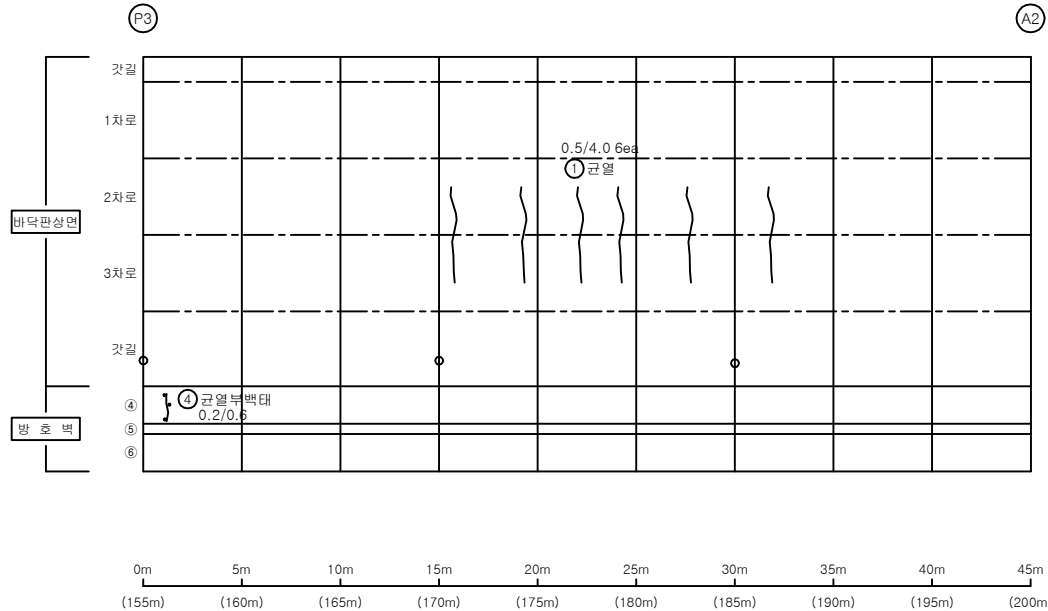
# ID : 울산JCT2교(울산) - 바닥판상면(S4)

| 번호 | 신/구 | 부재명 | 손 상 현 황 | 손 상 규 모 | | | | | 비고 |
|---|---|---|---|---|---|---|---|---|---|
| 1 | 구 | 포장 | LMC균열 | | 4.0 | | m | 6 | 24.00 |
| 2 | 구 | 신축이음 | 후타재 파손 | | 0.1 | 0.5 | m² | 1 | 0.05 |
| 3 | 구 | 신축이음 | 이격 | | 15.2 | | m | 1 | 15.20 |
| 4 | 신 | 방호벽 | 균열부백태 | 0.2 | 0.6 | | m | 1 | 0.60 |

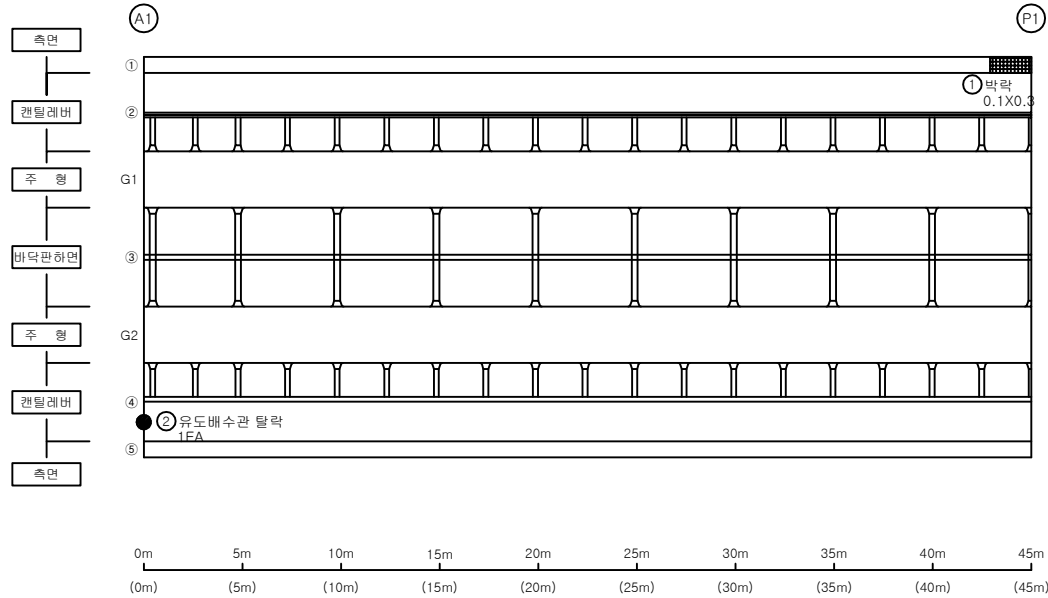
I D : 울산JCT2교(울산) - 바닥판하면(S1)

| 번호 | 신/구 | 부재명 | 손상현황 | 손상규모 | | | | | 비고 |
|---|---|---|---|---|---|---|---|---|---|
| 1 | 신 | 바닥판 | 박락 | | 0.1 | 0.3 | m² | 1 | 0.03 |
| 2 | 신 | 배수시설 | 유도배수관 탈락 | | | | EA | 1 | 1.00 |

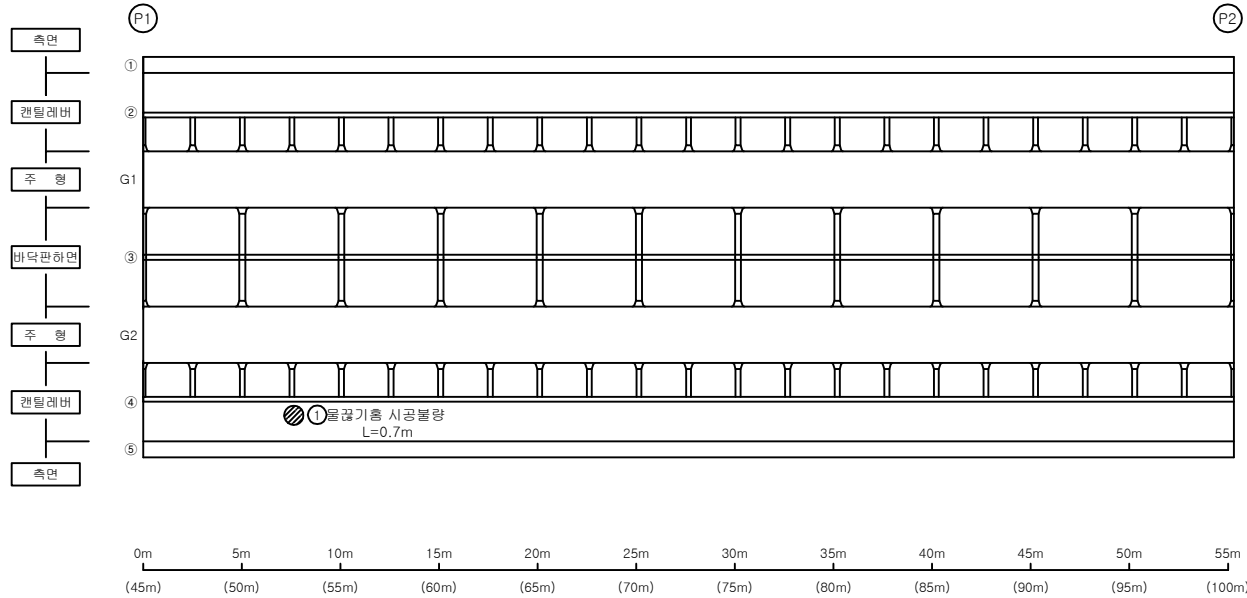
I D : 울산JCT2교(울산) - 바닥판하면(S2)

| 번호 | 신/구 | 부재명 | 손상현황 | 손상규모 | | | | | 비고 |
|---|---|---|---|---|---|---|---|---|---|
| 1 | 구 | 배수시설 | 물끊기흙 시공불량 | | 0.7 | | m | 1 | 0.70 |

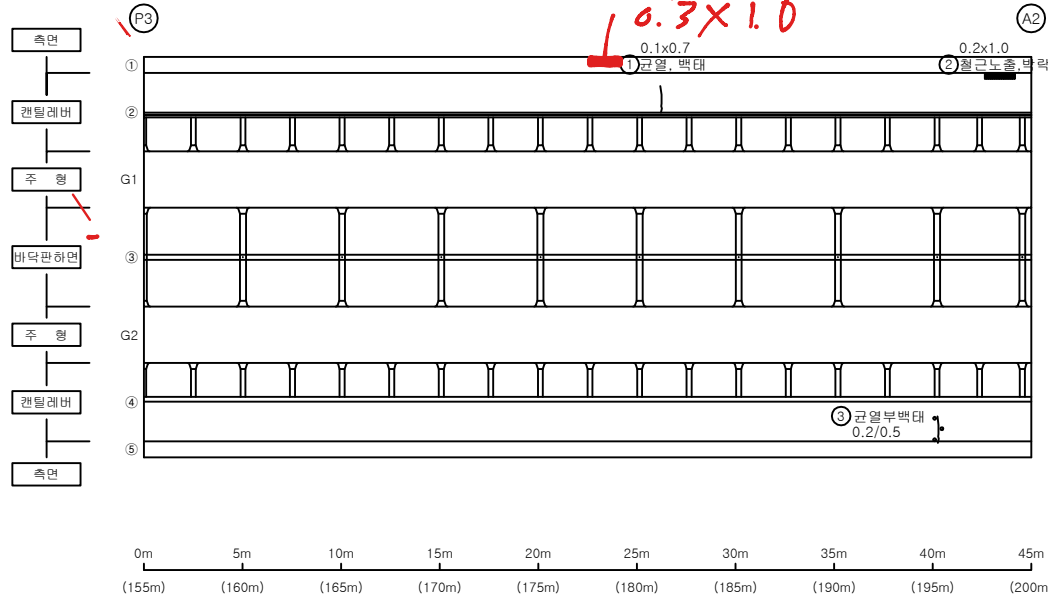
I D : 울산JCT2교(울산) - 바닥판하면(S4)

| 번호 | 신/구 | 부재명 | 손상현황 | 손상규모 | | | | | 비고 |
|---|---|---|---|---|---|---|---|---|---|
| 1 | 구 | 바닥판 | 균열부백태 | 0.1 | 0.7 | | m | 1 | 0.70 |
| 2 | 구 | 바닥판 | 철근노출, 박락 | | 0.2 | 1.0 | m <sup>2</sup> | 1 | 0.20 |
| 3 | 신 | 바닥판 | 균열부백태 | 0.2 | 0.5 | | m | 1 | 0.50 |

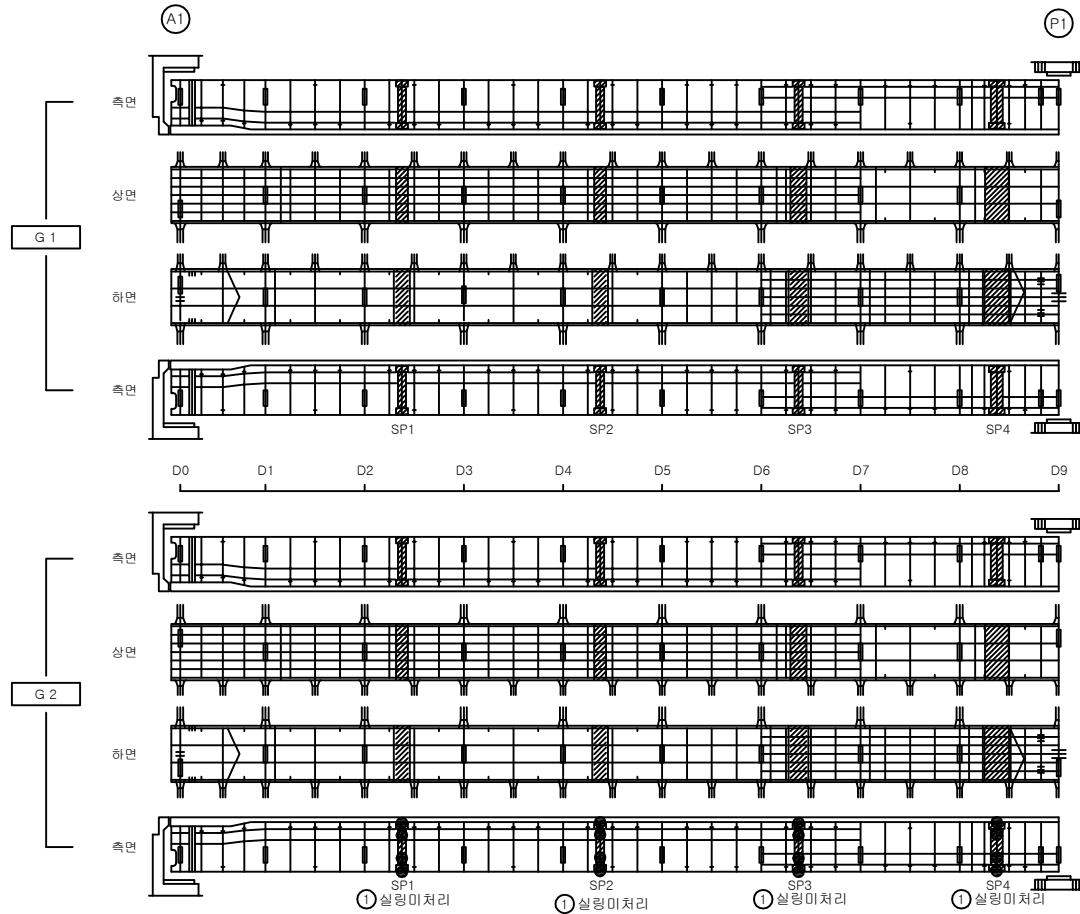
I D : 울산JCT2교(울산) - BOX내부(S1)

| 번호 | 신/구 | 부재명 | 손상현황 | 손상규모 | | | | | 비고 |
|---|---|---|---|---|---|---|---|---|---|
| 1 | 구 | 거더내부 | 실링미처리 | | | | EA | 16 | 16.00 |

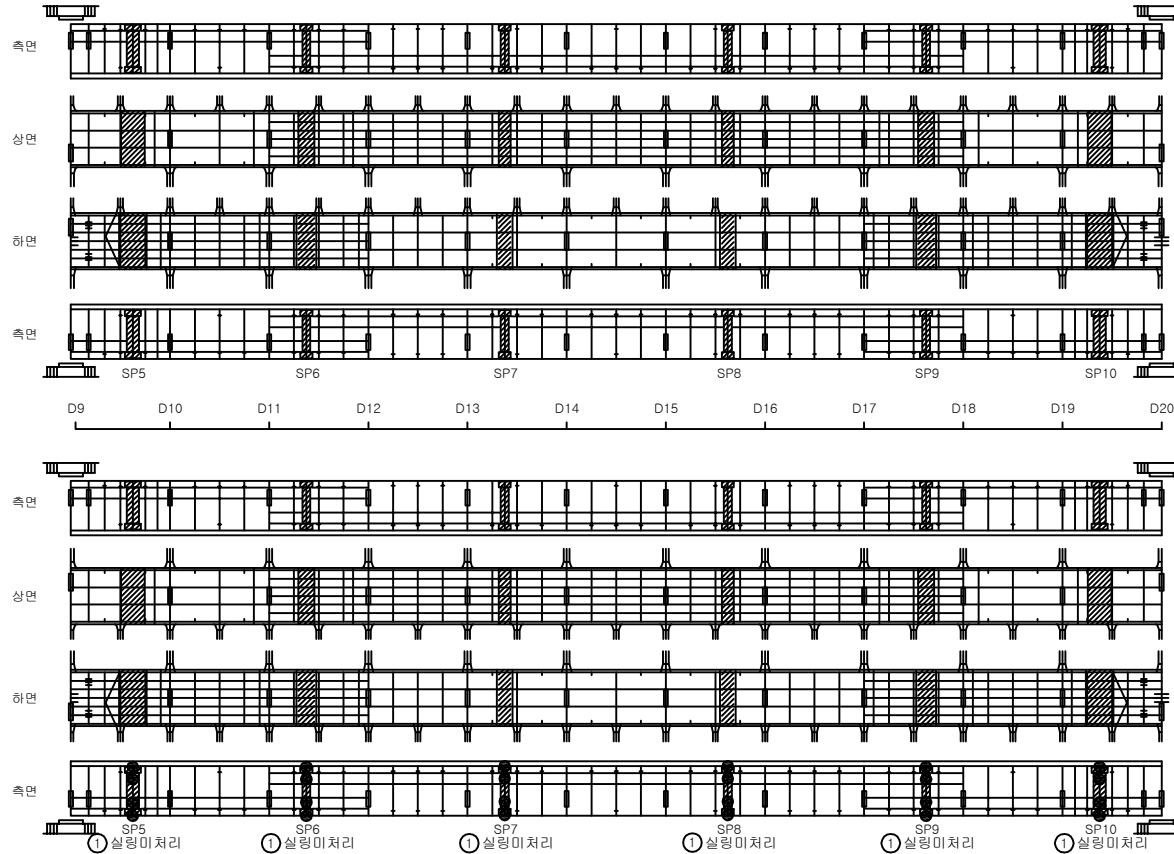
# I D : 울산JCT2교(울산) - BOX내부(S2)

| 번호 | 신/구 | 부재명 | 손상현황 | 손상규모 | | | | | 비고 |
|---|---|---|---|---|---|---|---|---|---|
| 1 | 구 | 거더내부 | 실링미처리 | | | | EA | 24 | 24.00 |

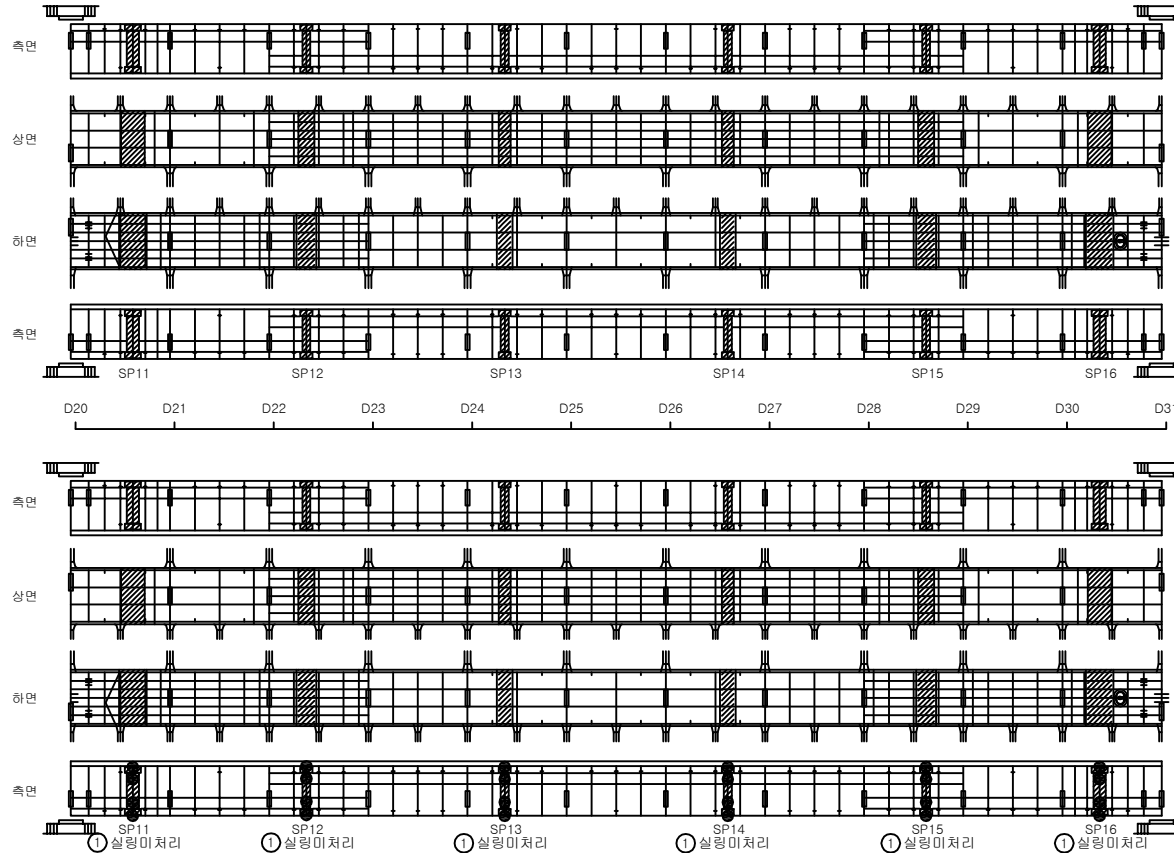
I D : 울산JCT2교(울산) - BOX내부(S3)

| 번호 | 신/구 | 부재명 | 손 상 현 황 | 손 상 규 모 | | | | | 비고 |
|---|---|---|---|---|---|---|---|---|---|
| 1 | 구 | 거더내부 | 실링미처리 | | | | EA | 24 | 24.00 |

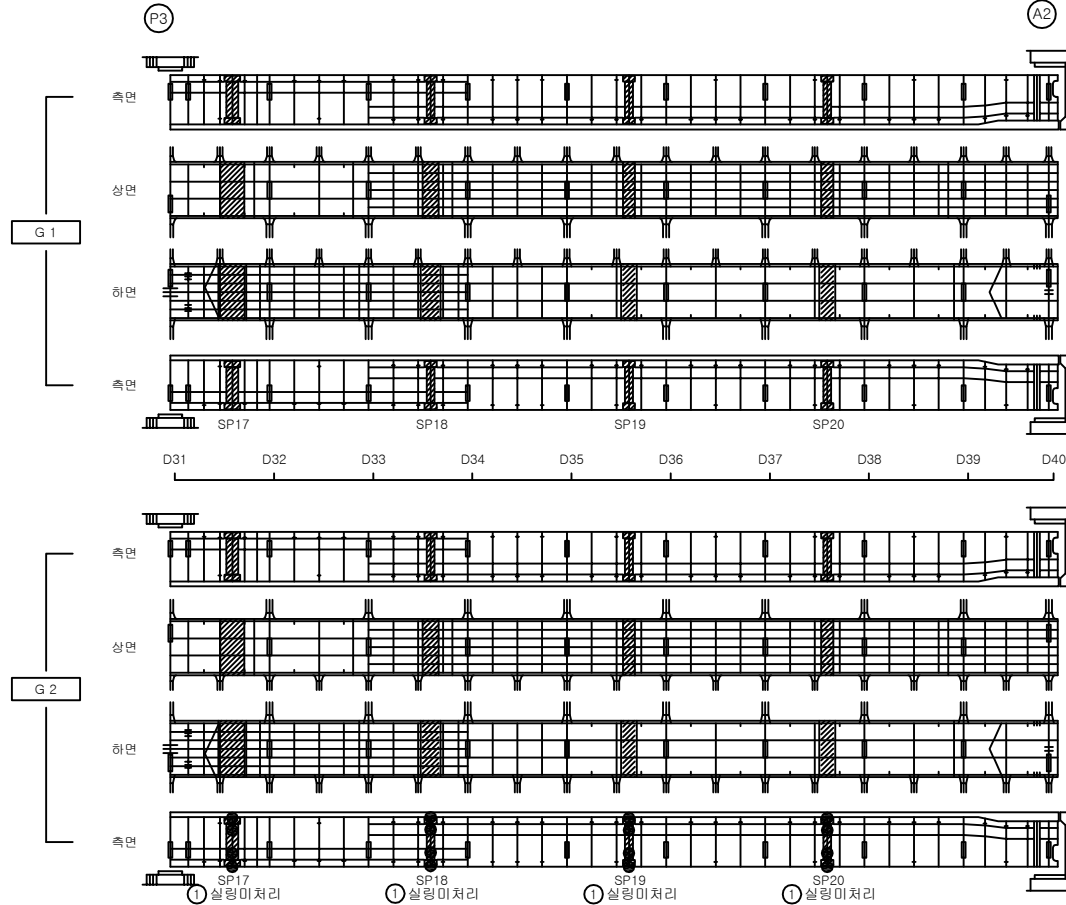
# I D : 울산JCT2교(울산) - BOX내부(S4)

| 번호 | 신/구 | 부재명 | 손상현황 | 손상규모 | | | | 비고 |
|---|---|---|---|---|---|---|---|---|
| 1 | 구 | 거더내부 | 실링미처리 | | | | EA 16 | 16.00 |

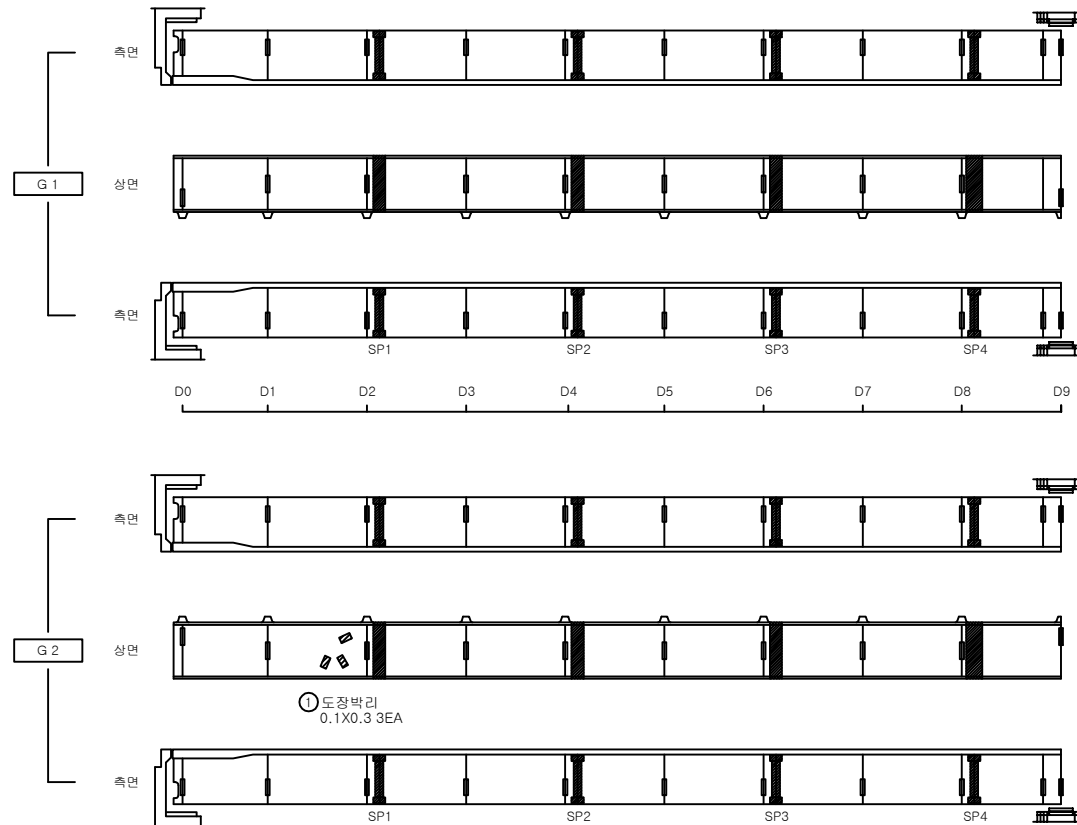
I D : 울산JCT2교(울산) - BOX외부(S1)

| 번호 | 신/구 | 부재명 | 손상현황 | 손상규모 | | | | | | 비고 |
|---|---|---|---|---|---|---|---|---|---|---|
| 1 | 신 | 거터외부 | 도장박리 | | 0.1 | 0.3 | m <sup>2</sup> | 3 | 0.09 | |

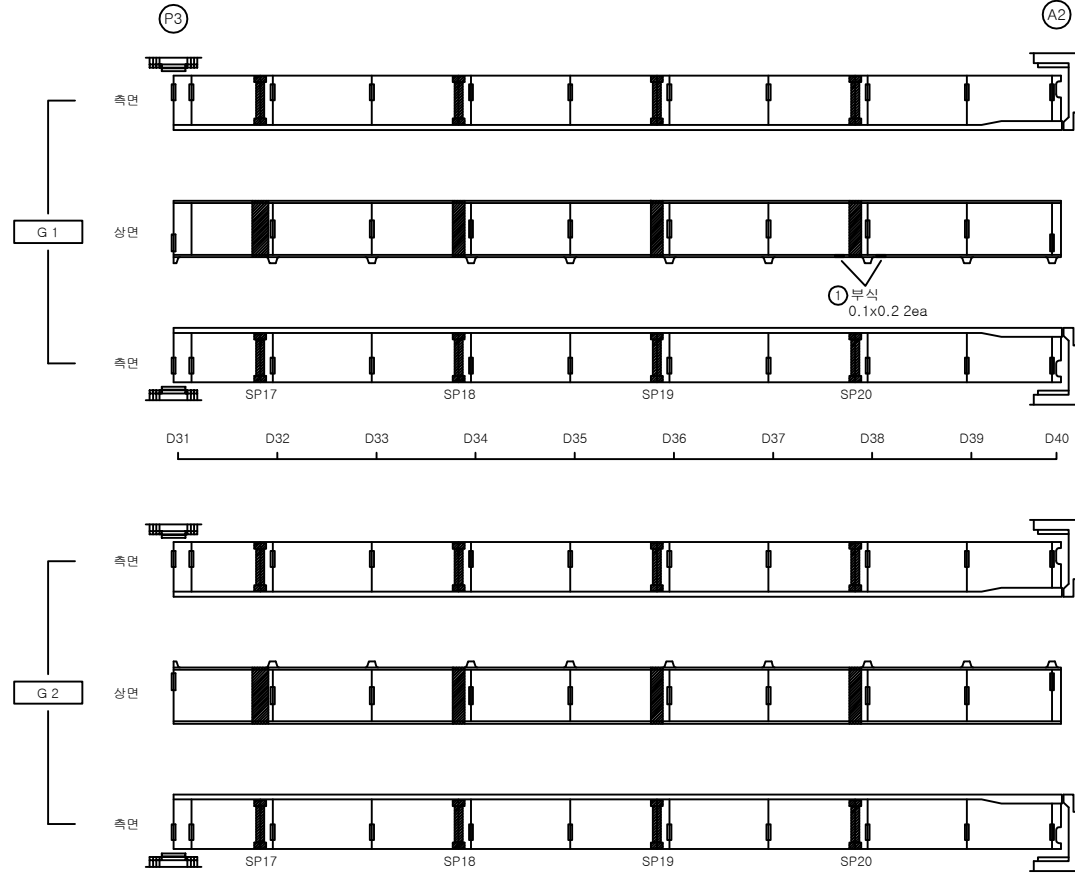
| 번호 | 신/구 | 부재명 | 손상현황 | 손상규모 | | | | | | 비고 |
|---|---|---|---|---|---|---|---|---|---|---|
| 1 | 구 | 거더외부 | 부식 | | 0.1 | 0.2 | m <sup>2</sup> | 2 | 0.04 | |

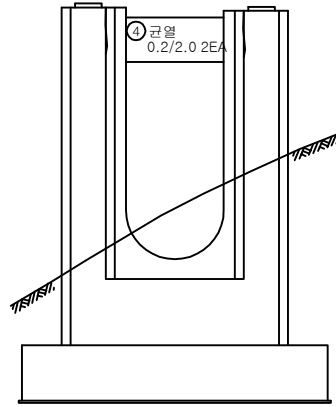
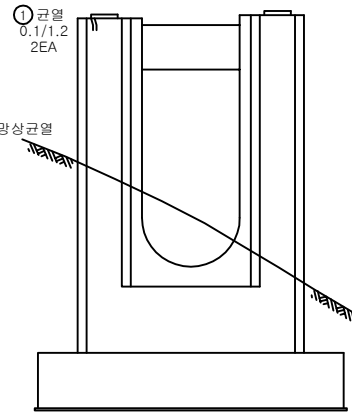
| 번호 | 신/구 | 부재명 | 손상현황 | 손상규모 | | | | | 비고 |
|---|---|---|---|---|---|---|---|---|---|
| 1 | 구 | 교각 | 균열 | 0.1 | 1.2 | | m | 2 | 2.40 |
| 2 | 구 | 교량받침 | 앵커볼트 부식 | | | | EA | 4 | 4.00 |
| 3 | 신 | 교량받침 | 받침콘크리트 망상균열 | | 0.2 | 0.2 | m² | 1 | 0.04 |
| 4 | 신 | 교각 | 균열 | 0.2 | 2.0 | | m | 2 | 4.00 |

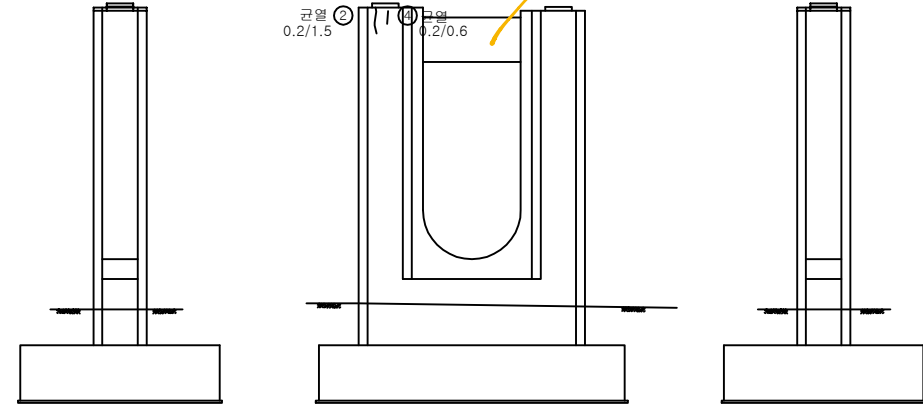
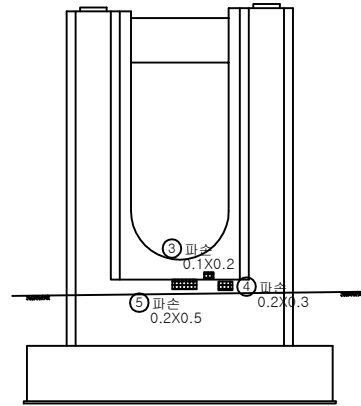
| 번호 | 신/구 | 부재명 | 손상현황 | 손상규모 | | | | | 비고 |
|---|---|---|---|---|---|---|---|---|---|
| 2 | 신 | 교각 | 균열 | 0.2 | 1.2 | | m | 1 | 1.20 |
| 3 | 신 | 교각 | 균열 | 0.2 | 4.0 | | m | 1 | 4.00 |
| 4 | 신 | 교량받침 | 발점콘크리트 균열 | 0.2 | 0.3 | | m | 2 | 0.60 |

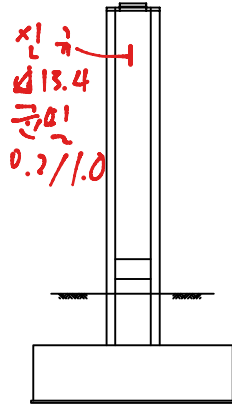
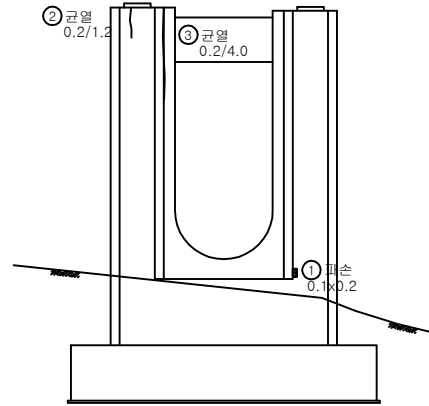
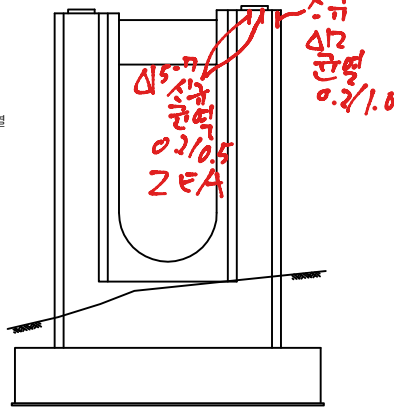
I D : 울산JCT2교(울산) - 교각 P3

④ 방청콘크리트 균열  
0.2/0.3 2EA

| 번호 | 신/구 | 부재명 | 손상현황 | 손상규모 | | | | | 비고 |
|---|---|---|---|---|---|---|---|---|---|
| 2 | 신 | 교각 | 균열 | 0.2 | 1.2 | | m | 1 | 1.20 |
| 3 | 신 | 교각 | 균열 | 0.2 | 4.0 | | m | 1 | 4.00 |
| 4 | 신 | 교각받침 | 방청콘크리트 균열 | 0.2 | 0.3 | | m | 2 | 0.60 |

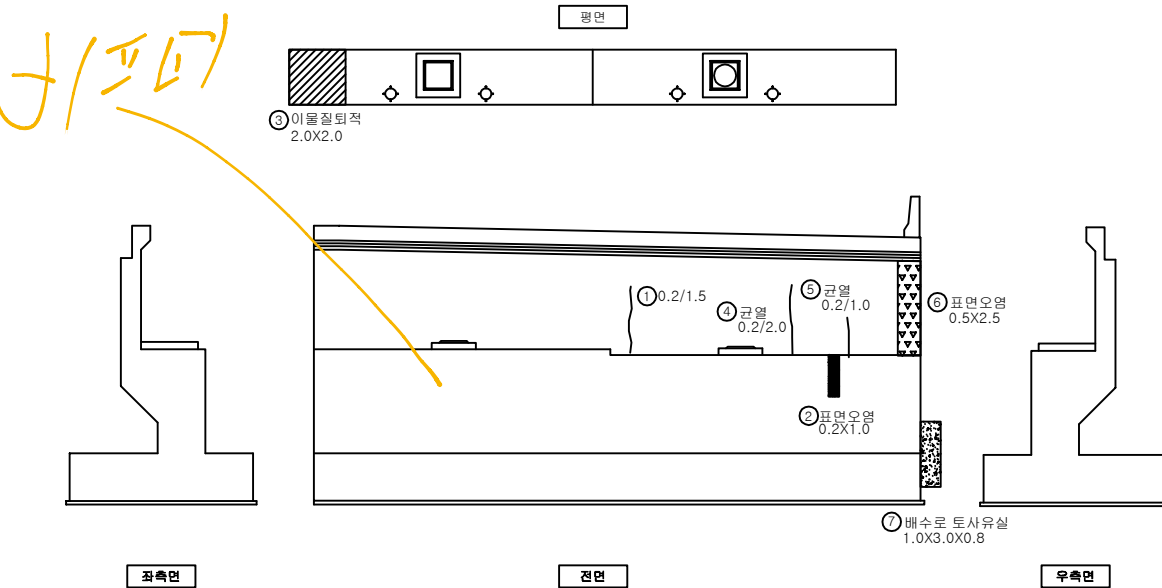
| 번호 | 신/구 | 부재명 | 손상현황 | 손상규모 | | | | | 비고 |
|---|---|---|---|---|---|---|---|---|---|
| 1 | 구 | 홍벽 | 균열 | 0.2 | 1.5 | | m | 1 | 1.50 |
| 4 | 신 | 홍벽 | 균열 | 0.2 | 2.0 | | m | 1 | 2.00 |
| 5 | 신 | 홍벽 | 균열 | 0.2 | 1.0 | | m | 1 | 1.00 |
