# 울산방향

I D : 울산JCT2교(울산) - 바닥판상면(S1)

| 용역명 | 2023년 부산울산고속도로<br>정밀안전진단용역 |

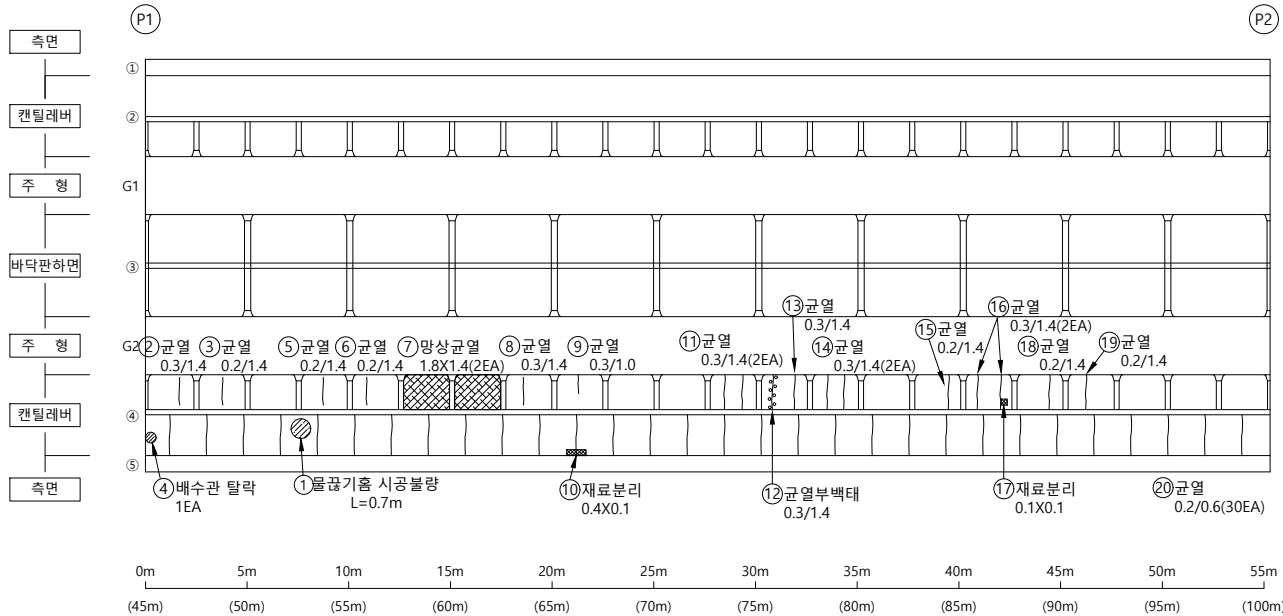
# I D : 울산JCT2교(울산) - 바닥판하면(S2)

| 번호 | 신/구 | 부재명 | 손 상 내 용 | 손 상 규 모 | | | | | 비 고 |
|---|---|---|---|---|---|---|---|---|---|
| 1 | 구 | 캔틸레버 | 물고기집 시공불량 | | 0.7 | | 1 | 0.70 | m |
| 2 | 신 | 캔틸레버 | 균열(0.3mm이상) | 0.3 | 1.4 | | 1 | 1.40 | m |
| 4 | 신 | 배수시설 | 배수관 탈락 | | | | 1 | 1.00 | EA |
| 7 | 신 | 캔틸레버 | 망상균열 | | 1.8 | 1.4 | 2 | 5.04 | m' |
| 10 | 신 | 캔틸레버 | 재료분리 | | 0.4 | 0.1 | 1 | 0.04 | m' |
| 12 | 신 | 캔틸레버 | 균열부백태 | 0.3 | 1.4 | | 1 | 1.40 | m |
| 20 | 신 | 캔틸레버 | 균열(0.3mm미만) | 0.2 | 0.6 | | 30 | 18.00 | m |
